Un toit sur la tête

Andrea Schaer, Hermann Fetz et Thomas Pauli-Gabi

La maison protège les hommes des intempéries; à toute époque, elle a également rempli une fonction de représentation.

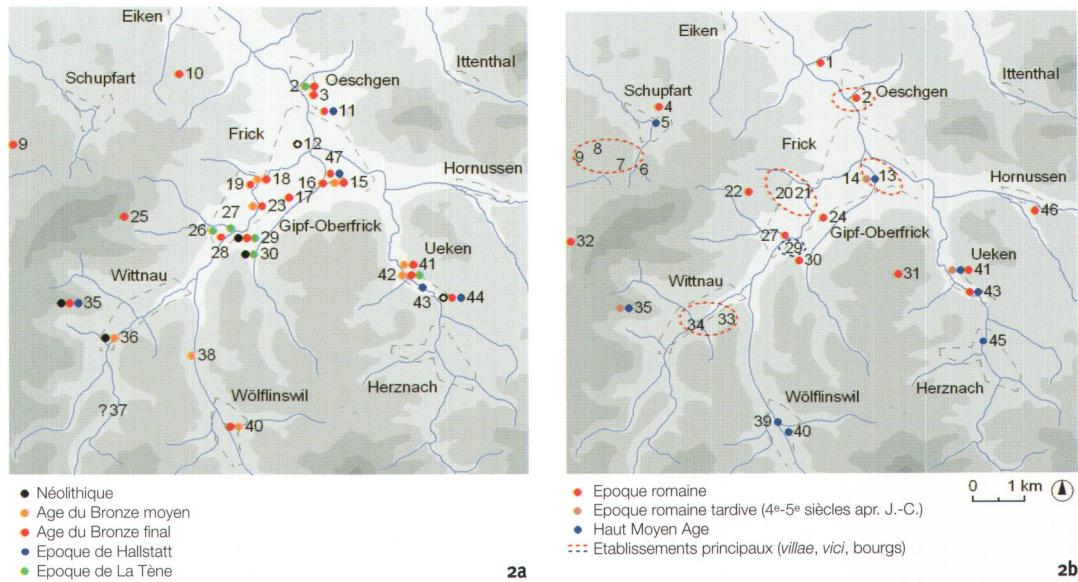
Fig. 2

Frick e dintorni. a) Lieux de découverte de sites du Néolithique, des âges du Bronze et du Fer, b) de l'époque romaine et du Moyen Age.

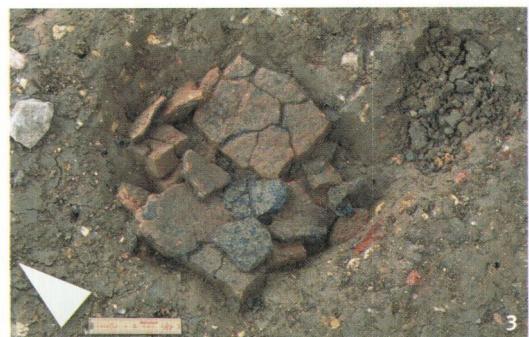
Fig. 4

Frick, Gänsacker en 2005. Vue sur l'angle nord de la fouille. Les pierres calcaires, de la taille approximative d'un poing, se rapportent à la couche d'éboulis sur laquelle a été implanté l'établissement de l'époque du Hallstatt ancien. La zone sous-jacente a livré d'épais sédiments alluviaux déposés par le ruisseau Feihalterbach. Cette couche de couleur brun foncé était constituée de particules de charbon de bois, de tessons de céramique, ainsi que d'un foyer (non daté).

Frick-Gänsacker 2005, angolo settentrionale dello scavo. Le pietre calcaree della grandezza di un pugno appartengono al vespao sul quale sorgeva l'insediamento di una fase precoce del periodo di Hallstatt. Al di sotto si trovano spessi strati alluvionali di colore bruno scuro portati dal fiume Feihalterbach. Alla base di tali strati sono stati riscontrati carboncini, frammenti ceramici e un focolare (per ora non datato).

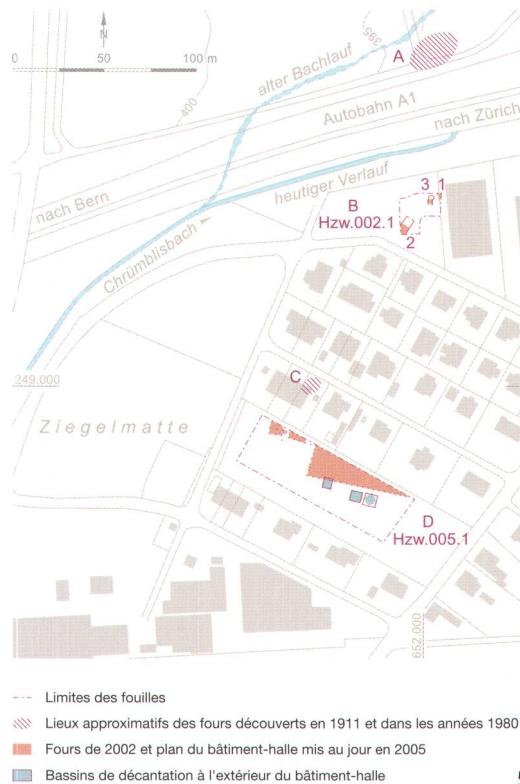
Fig. 5

Les tuileries des légions de Hunzenschwil: lieux de découverte connus à ce jour. A: four de cuisson observé en 1911 (localisation incertaine), B: secteur fouillé en 2002 avec les deux fours de tuiliers et le four de potier, C: four partiellement détruit dans les années 1980 à l'occasion de la construction d'une maison (observations faites par des voisins, sans que le service archéologique cantonal soit averti), D: fouilles de 2005 dans le secteur occupé par les entrepôts et les locaux de travail de la tuilerie.

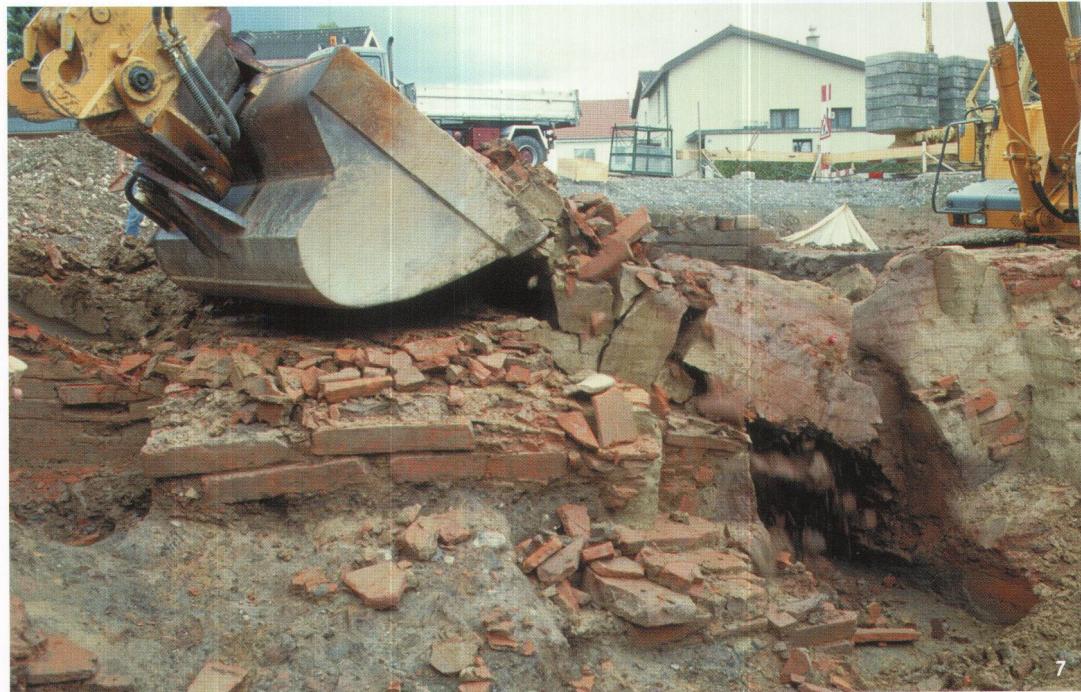
Fig. 7

Les tuilleries des légions de Hunzenschwil en 2002. Ainsi va la vie... Faute de pouvoir être conservé, le four de potier, en excellent état de conservation, est malheureusement détruit une fois les fouilles terminées.

Fornaci di laterizio legionarie a Hunzenschwil 2002. Così vanno le cose... Purtroppo non fu possibile conservare la fornace da vasaio perfettamente preservata. Essa fu pertanto distrutta a scavo ultimato.

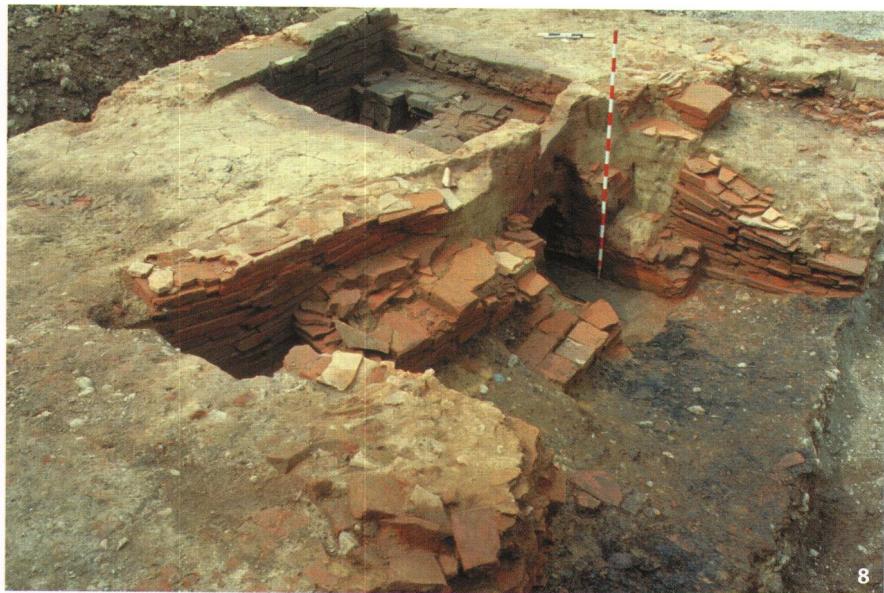
Fig. 8
Les tuileries des légions de Hunzenschwil en 2002. Vue latérale du four de potier avec l'alandier et la zone de la fosse de travail à l'avant. Sur le sol de cette dernière, on distingue une épaisse couche de charbon de bois et de cendres.

Très bien conservé, le four de potier se trouvait à proximité immédiate du secteur destiné à être construit. Pour cette raison, on envisagea dans un premier temps de prélever l'ensemble en un bloc, mais l'opération ne put être effectuée faute de moyens financiers et techniques suffisants. Le four de potier était chauffé à partir de la fosse de travail utilisée pour le premier four. La chambre de cuisson présentait un plan presque carré, dont les côtés mesuraient quelque 2 m de longueur; là, subsistaient trois à quatre couches de briques superposées. Sur la sole du four, entièrement préservée, se trouvaient de nombreux tessons de céramique. Le foyer, entièrement conservé, était aménagé dans une fosse; il était constitué d'une voûte, d'où partaient les gaz de chauffe qui, par un

système compliqué de conduits d'aération, étaient amenés vers le laboratoire à travers la sole. Exception faite de la voûte de l'alandier et du foyer, ainsi que du parement arrière situé au sud, le four était construit en grande partie à l'aide de briques de terre crue séchées à l'air, dites briques d'adobe. Les briques des parements latéraux et de l'avant du four étaient calcinées du côté intérieur. En revanche, dans les secteurs préservés de la chaleur, on distinguait encore les briques d'adobe non cuites. Une partie du parement écroulé dans la fosse de travail prouve que même le haut des parements avait été édifié avec des briques de terre crue séchées à l'air. Dans le secteur occupé par la fosse de travail, le parement avant était manifestement revêtu de dalles en briques sur le côté externe. En outre, les murets latéraux disposés le long du bord de la fosse de travail étaient constitués de tuiles plates.

Les éléments utilisés pour la construction du passage reliant le foyer à la sole avaient été en partie façonnés dans de l'argile humide et assemblés alors qu'ils étaient plus ou moins secs. Ils avaient été ensuite durcis et cuits lors de l'utilisation du four.

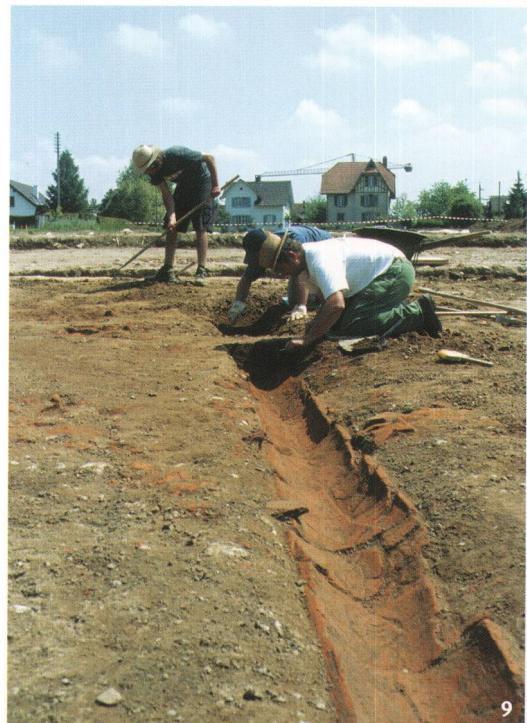
Fig. 9
Les tuileries des légions de Hunzenschwil en 2005. L'eau était amenée et évacuée par des conduites constituées de tuiles arrondies (*imbrices*) de grandes dimensions. On voit ici une canalisation destinée à recueillir l'excédent d'une fosse contenant de l'argile.

Les traces d'un incendie des bâtiments, qui n'ont pas pu être identifiées et datées avec précision, attestent en premier lieu l'utilisation de ce secteur. Suite à cet événement, au moins deux édifices sur poteaux, dont la fonction n'a pas pu être déterminée, ont été construits à cet endroit. Plusieurs cuves et des petits fossés ont servi à amener et à évacuer les eaux usagées ainsi que celles de pluie.

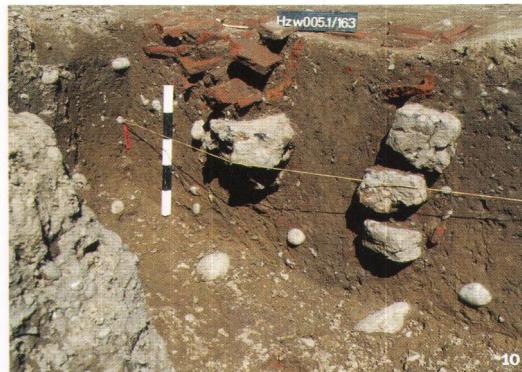
Fig. 10

Les tuilleries des légions de Hunzenschwil en 2005. Les poteaux de la grande maison-halle possédaient des dimensions souvent considérables: les trous destinés à les recevoir peuvent atteindre une profondeur de 1 m et mesurent souvent 80-90 cm de diamètre. Ces mêmes poteaux étaient larges de 25 à 40 cm. Pour les stabiliser, on utilisait les ratés de cuisson de briques et d'éléments architecturaux en terre cuite ou, comme le montre cette image, des débris provenant des fours.

A proximité immédiate des fours, quelques trous de poteaux de très grandes dimensions attestent la présence de toits, rendus nécessaires par la structure et le type d'aménagement retenus: les briques d'argile séchées à l'air n'étant pas imperméables, elles ne pouvaient résister aux conditions climatiques de nos régions. Il en va de même pour le laboratoire ouvert vers le haut, que les fréquentes précipitations auraient probablement vite mis hors d'usage.

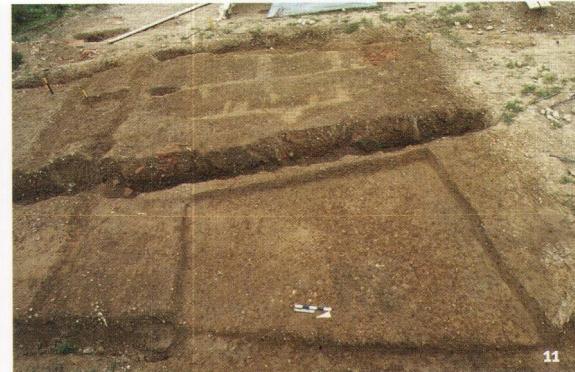
Fig. 11

Les tuilleries des légions de Hunzenschwil en 2005. Négatifs de deux bassins de décantation d'argile. Dans le bassin arrondi, à l'arrière-plan, on distingue les dépressions remplies d'argile destinées aux poutres supportant l'ancienne cuve en bois. Le bassin rectangulaire, au premier plan, contenait également à l'origine une cuve en bois.

et de transformations. Parmi ces aménagements figurent, entre autres, la construction d'un bassin arrondi recouvert d'une toiture, qui fut abandonné et comblé au cours de la période d'utilisation de la grande salle, et celle d'une cuvette constituée de tuiles plates.

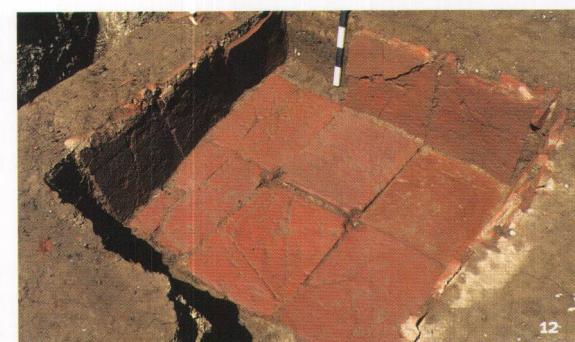
Fig. 12

Les tuilleries des légions de Hunzenschwil en 2005. Bassin revêtu de tuiles plates et rendu étanche par une couche d'argile. La structure, qui mesurait 1,5 x 1,5 m et 40 cm de profondeur, servait peut-être de cuve de décantation.

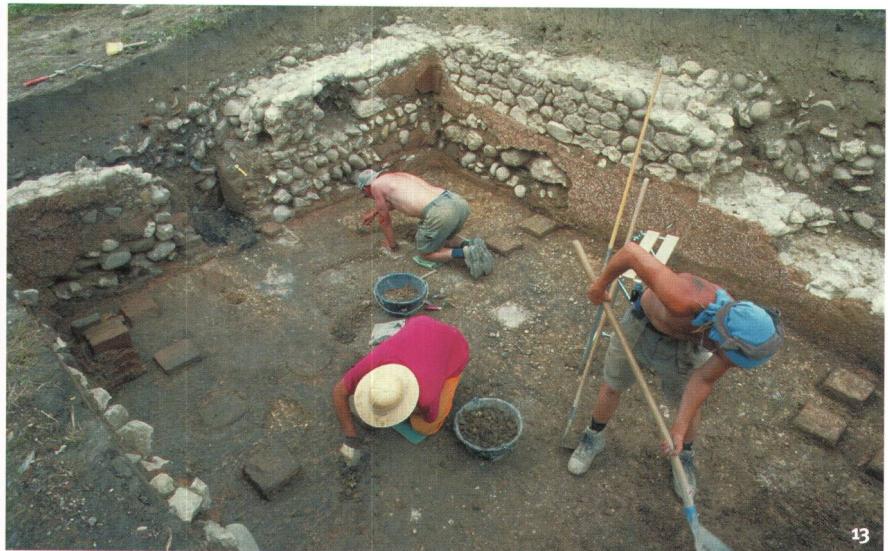
Fig. 13
Möriken, Römerweg en 2004. Le tepidarium bien conservé de la villa de Möriken durant les fouilles.

Durant l'été 2004, les fouilles de la partie résidentielle de la *villa* romaine de Möriken ont permis de mettre au jour un *tepidarium* bien conservé de 4,6 x 5,0 m. Cette pièce, où l'on prenait des bains tièdes, présentait un sol en mortier en bon état, sur lequel avaient été placées les pilettes de l'hypocauste, ou système de chauffage par le sol.

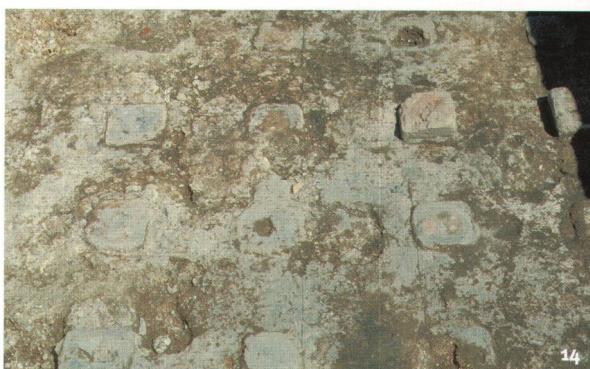
Fig. 14
Möriken, Römerweg en 2004. Détail du sol du tepidarium. A côté des pilettes de l'hypocauste, on distingue clairement les empreintes laissées par les cordes.

Lors de la mise en place des pilettes, le mortier n'avait pas complètement séché. C'est ainsi que les ouvriers y laissaient les empreintes de leurs semelles. En outre, pour dresser les piliers d'hypocauste à distance régulière sur une ligne droite et ainsi garantir la solidité de la dalle aménagée au-dessus du système de chauffage, des ficelles avaient été tendues, le long desquelles avaient été placées les pilettes. Les traces laissées par ces ficelles dans le mortier humide sont encore visibles.

Le système de chauffage par hypocauste était recouvert d'une dalle sur laquelle prenaient place des catelles de marbre; les traces de travail mentionnées étaient donc invisibles pour les utilisateurs des bains.

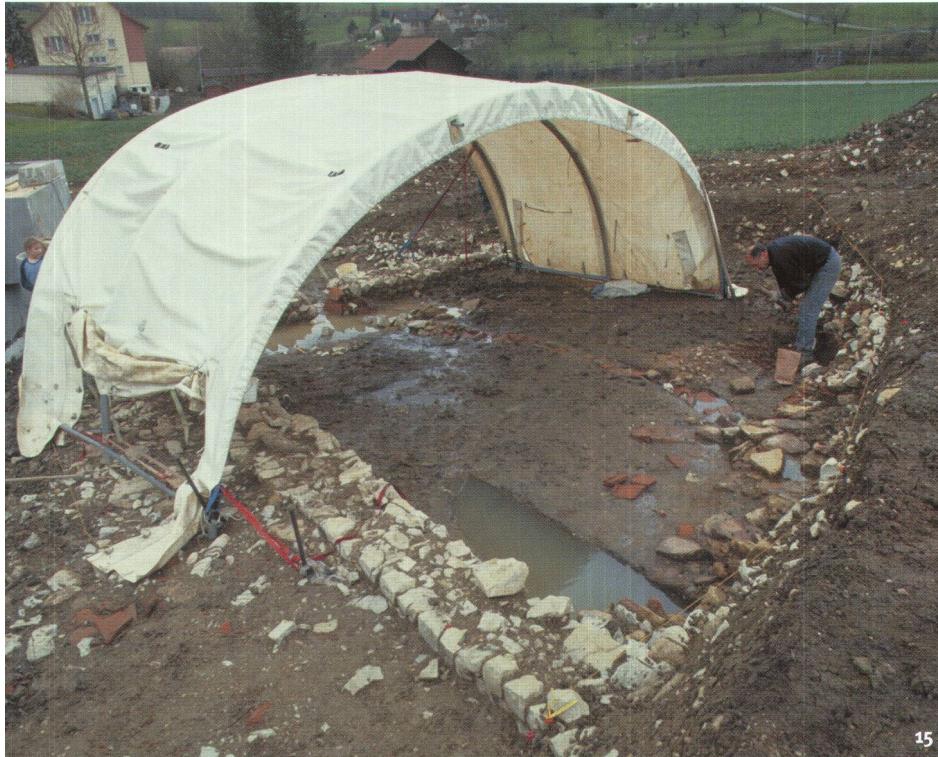
15

Zeihen, Staufel en 2002. Inondation provoquée par des infiltrations d'eau: l'énorme pression de la pente a créé des problèmes même durant les fouilles.

A l'intérieur et à l'extérieur de la construction d'époque romaine, plusieurs drainages et fossés d'assèchement constitués de briques et de dalles de calcaire indiquent que les occupants du lieu avaient dû lutter contre les eaux. Des bourrages en moellons de calcaire étaient disposés le long des murs. Le sol très humide exerçait une telle pression sur les fondations du bâtiment qu'elles avaient été déplacées par endroits. Manifestement, ce phénomène avait entraîné un nouvel abandon de la maison après une brève période d'occupation.

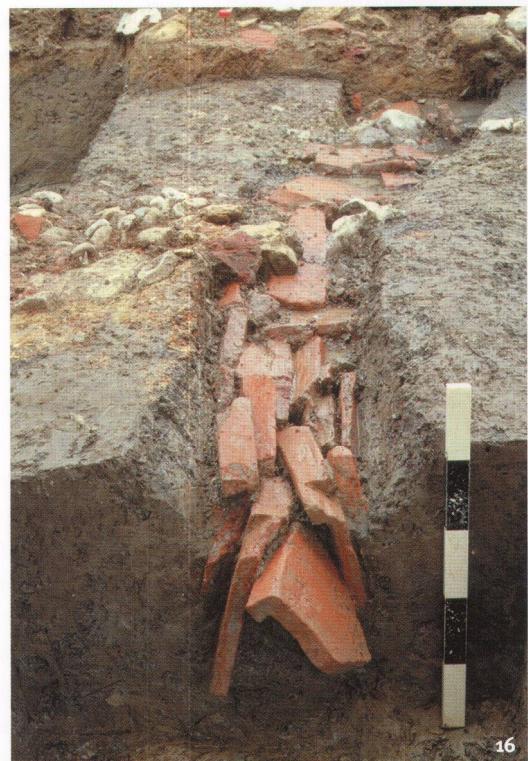
16

Zeihen, Staufel en 2002. Détail du drainage constitué de briques, à l'intérieur de l'édifice romain.

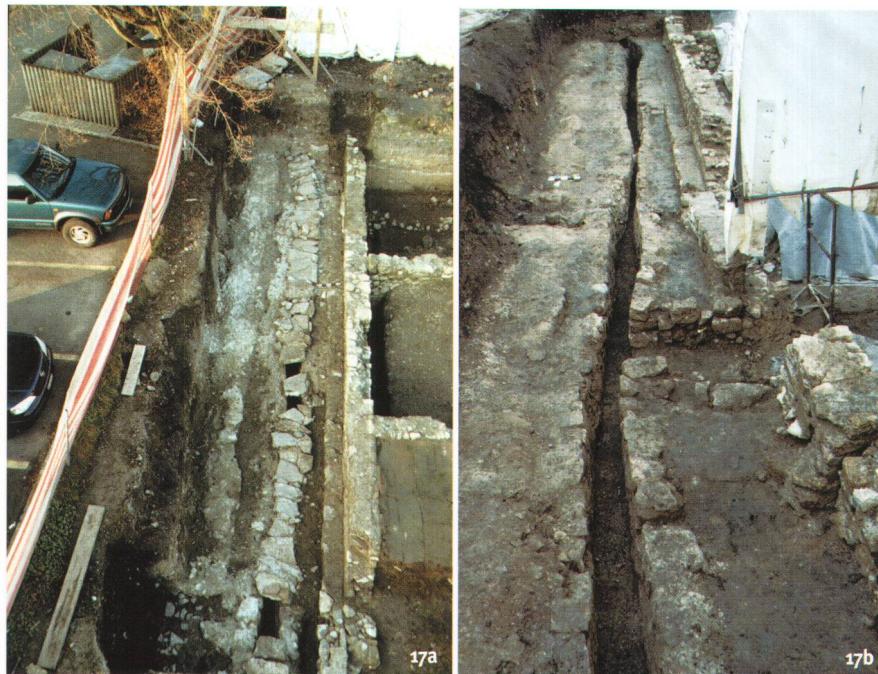
Fig. 17a-b
Vindonissa. Canalisation en maçonnerie qui se trouvait sous la Lagergasse et qui longeait autrefois la partie septentrionale des principia; situation avant et après l'enlèvement des dalles de couverture (fouilles de Römerblick en 2004).

De grandes quantités d'eaux usées provenaient des latrines, des thermes, des ateliers artisanaux et, lorsqu'il pleuvait, des rues. Elles devaient être évacuées du camp aussi vite que possible, raison pour laquelle un vaste réseau de canalisations en maçonnerie avait été construit, qui se déployait

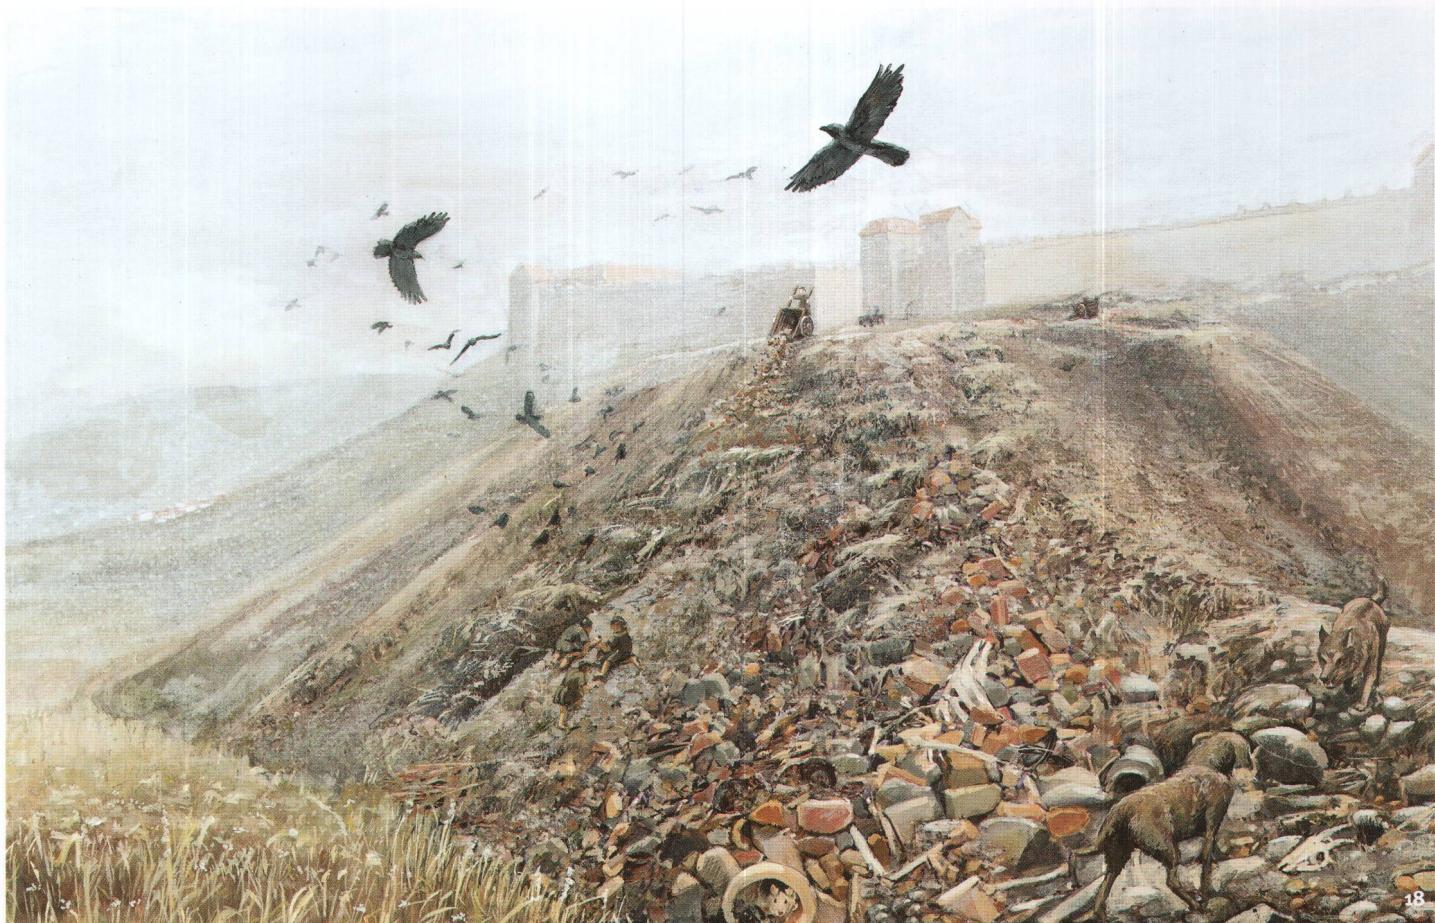
Fig. 18

Reconstitution de la colline de détritus située devant la porte septentrionale du camp légionnaire de Vindonissa (fin du 1^{er} siècle apr. J.-C.). Pendant près de 70 ans, toutes les ordures du camp ont été déversées à cet endroit.

Pour les archéologues, la découverte de ce cône de détritus constitue une chance extraordinaire, car les milliers d'objets qui y ont été trouvés donnent un aperçu très diversifié de la vie quotidienne dans un camp légionnaire. Par ailleurs, les dizaines de milliers de m³ de déchets ont livré, grâce aux conditions du sol particulièrement favorables, de grandes quantités de matériel organique, ainsi que des tablettes écrites contenant des renseignements très intéressants sur le fonctionnement d'un camp. On y apprend par exemple qu'un soldat de la XI^e légion était préposé au nettoyage d'une conduite (*custodia rivi*) pour assurer la salubrité de la garnison.
