Die Krutbadstube – vom Baden im alten Solothurn

— Andrea Nold, mit Beiträgen von Suzanne Frey-Kupper und André Rehazek

Direkt an der Aare lag das Krutbad, eine von drei städtischen Badstuben Solothurns. 1471 erstmals erwähnt, wurde das Bad 1643 umgebaut und 1705 abgerissen. Das Krutbad ist eine von wenigen archäologisch untersuchten frühneuzeitlichen Badstuben.

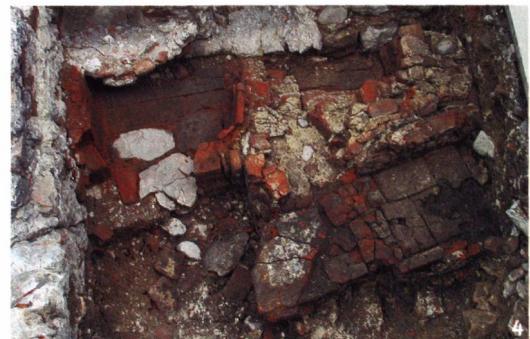
Abb. 4

Die drei Backsteinöfen im älteren Bad, von Osten. Vorne quer verlaufend ein kanalartiger Ofen, hinten links ein Ofen mit einer verengten Einfeuerungsöffnung.

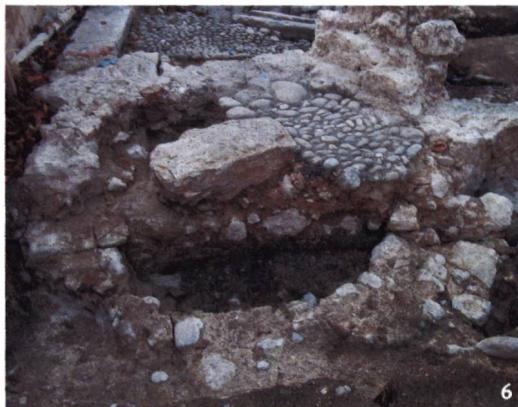
Abb. 6

Der runde Treppenturm im jüngeren Bad, von Osten. Die Pflasterung zeigt das Gehniveau an. Auf dem grossen Stein in der Mitte stand der Mittelpfosten der Wendeltreppe; darunter die Aussenmauer des älteren Bades.

Treppenturm (Abb. 6) und von dort ins Obergeschoss. So musste sie das eigentliche Bad gar nicht betreten. Im Jahre 1697 beklagte sich die Hebammme, ihre Wohnung sei in einem derart schlechten Zustand, dass sie nicht mehr bewohnbar sei.

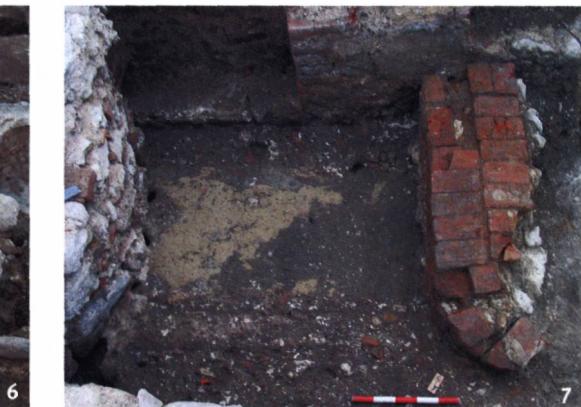
Abb. 7

Der «Umkleideraum» im älteren Bad, von Norden. Rechts die Backsteinmauer, hinten die Mauernische, im Vordergrund das Balkengräbchen. Links das Fundament des Treppenturms des jüngeren Bades.
