Die Krutbadstube – vom Baden im alten Solothurn

Direkt an der Aare lag das Krutbad, eine von drei städtischen Badstuben Solothurns. 1471 erstmals erwähnt, wurde das Bad 1643 umgebaut und 1705 abgerissen. Das Krutbad ist eine von wenigen archäologisch untersuchten frühneuzeitlichen Badstuben.

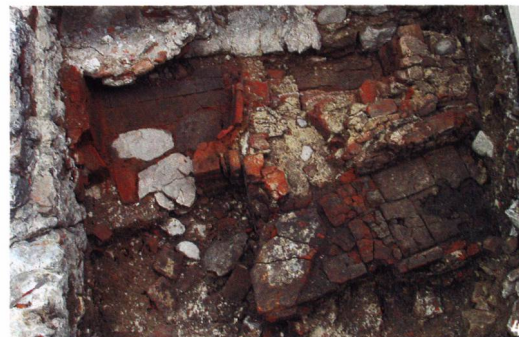
Abb. 4

Die drei Backsteinöfen im älteren Bad, von Osten. Vorne quer verlaufend ein kanalartiger Ofen, hinten links ein Ofen mit einer verengten Einfeuerungsöffnung.

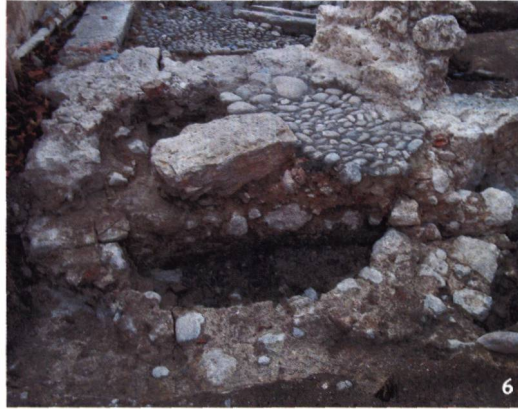
Abb. 6

Der runde Treppenturm im jüngeren Bad, von Osten. Die Pflasterung zeigt das Gehniveau an. Auf dem grossen Stein in der Mitte stand der Mittelpfosten der Wendeltreppe; darunter die Aussenmauer des älteren Bades.

Treppenturm (Abb. 6) und von dort ins Obergeschoss. So musste sie das eigentliche Bad gar nicht betreten. Im Jahre 1697 beklagte sich die Hebamme, ihre Wohnung sei in einem derart schlechten Zustand, dass sie nicht mehr bewohnbar sei.

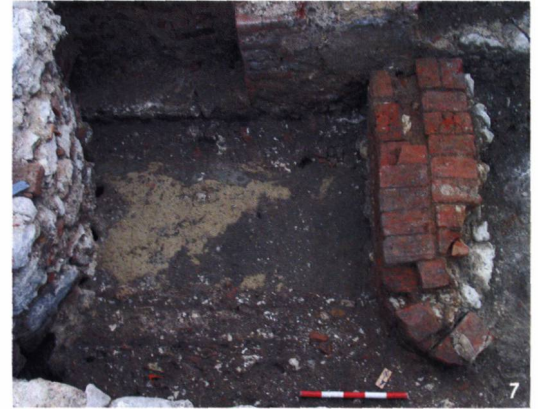
Abb. 7

Der «Umkleideraum» im älteren Bad, von Norden. Rechts die Backsteinmauer, hinten die Mauernische, im Vordergrund das Balkengrübchen. Links das Fundament des Treppenturms des jüngeren Bades.

Bades ein solcher Umkleideraum, denn hier kamen zahlreiche Stecknadeln, Nestelbeschlüge und Kleiderhäkchen zum Vorschein. Sie hatten sich beim Umziehen von der Kleidung gelöst, und waren durch die Ritzen des Holzbodens gefallen. In der Wandnische, in der eventuell ein hölzernes Gestell montiert war, konnte der Gast seine Kleider verwahren und der Obhut einer «Gewandhüterin» überlassen. Männer trugen zum Bad die «Bruech», eine Art Badehose. Die Frauen badeten nackt oder mit einer Schürze, der «Badehr». Üblicherweise trug man einen Badehut aus Stroh. Nach damaliger Ansicht war es wichtig, das Haupt vor der Hitze zu schützen. Die Bader fertigten diese sogenannten Schauhüte als Nebenerwerb an. Der Krutbader besass ein obrigkeitliches Privileg, diese Hüte herzustellen und zu verkaufen.

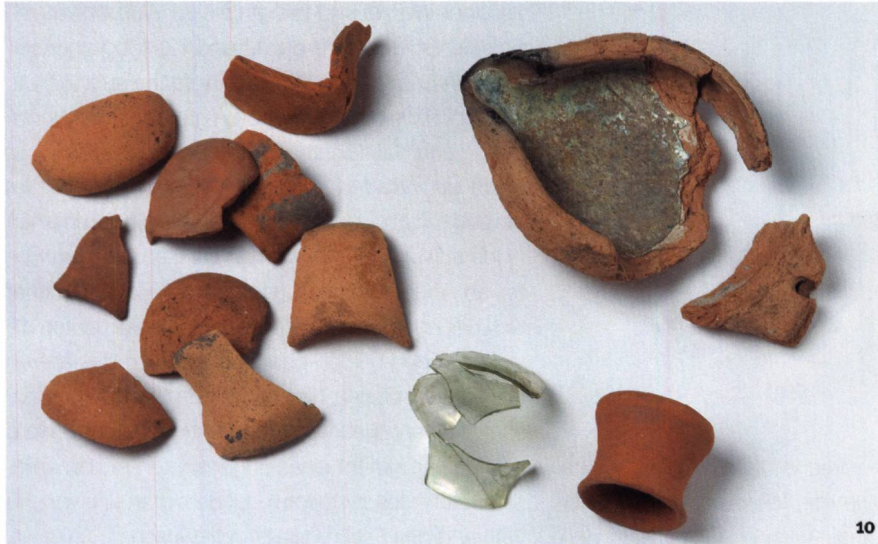
Abb. 10
Schröpfköpfe aus Ton und Glas und ein Öllämpchen mit Griffflasche aus dem älteren und dem jüngeren Bad.

Ein sehr wichtiger Bestandteil des Badebesuchs war das Schröpfen. Damit sollten die Körpersäfte im Gleichgewicht gehalten werden. Der Bader erhitzte mit einer Öllampe den Schröpfkopf. Mit einem Messer ritzte er die Haut und setzte den Schröpfkopf an. Die warme Luft im Innern erzeugte einen Unterdruck und der Schröpfkopf saugte sich fest, bis genug Blut aus der Wunde trat, und er wieder abfiel. Zahlreiche Schröpfköpfe aus Ton und einige aus Glas belegen diese Tätigkeit im Krutbad (Abb. 10).

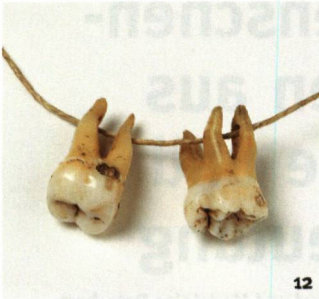
Abb. 12
Die beiden kariösen Zähne aus dem älteren Bad sind an einer Wurzel durchbohrt.

an einer Wurzel und hängte sie zu Werbezwecken an einer Schnur auf (Abb. 11 und 12). Möglicherweise übernahm der Bader diese Aufgabe auch selbst. Zu seinen weiteren Angeboten gehörten die Wundpflege und das Richten von Knochenbrüchen.
