Artikel: Neue Ergebnisse zu den Fresken der villa von Vandoeuvres

Neue Ergebnisse zu den Fresken der *villa* von Vandœuvres

— Evelyne Broillet-Ramjoué

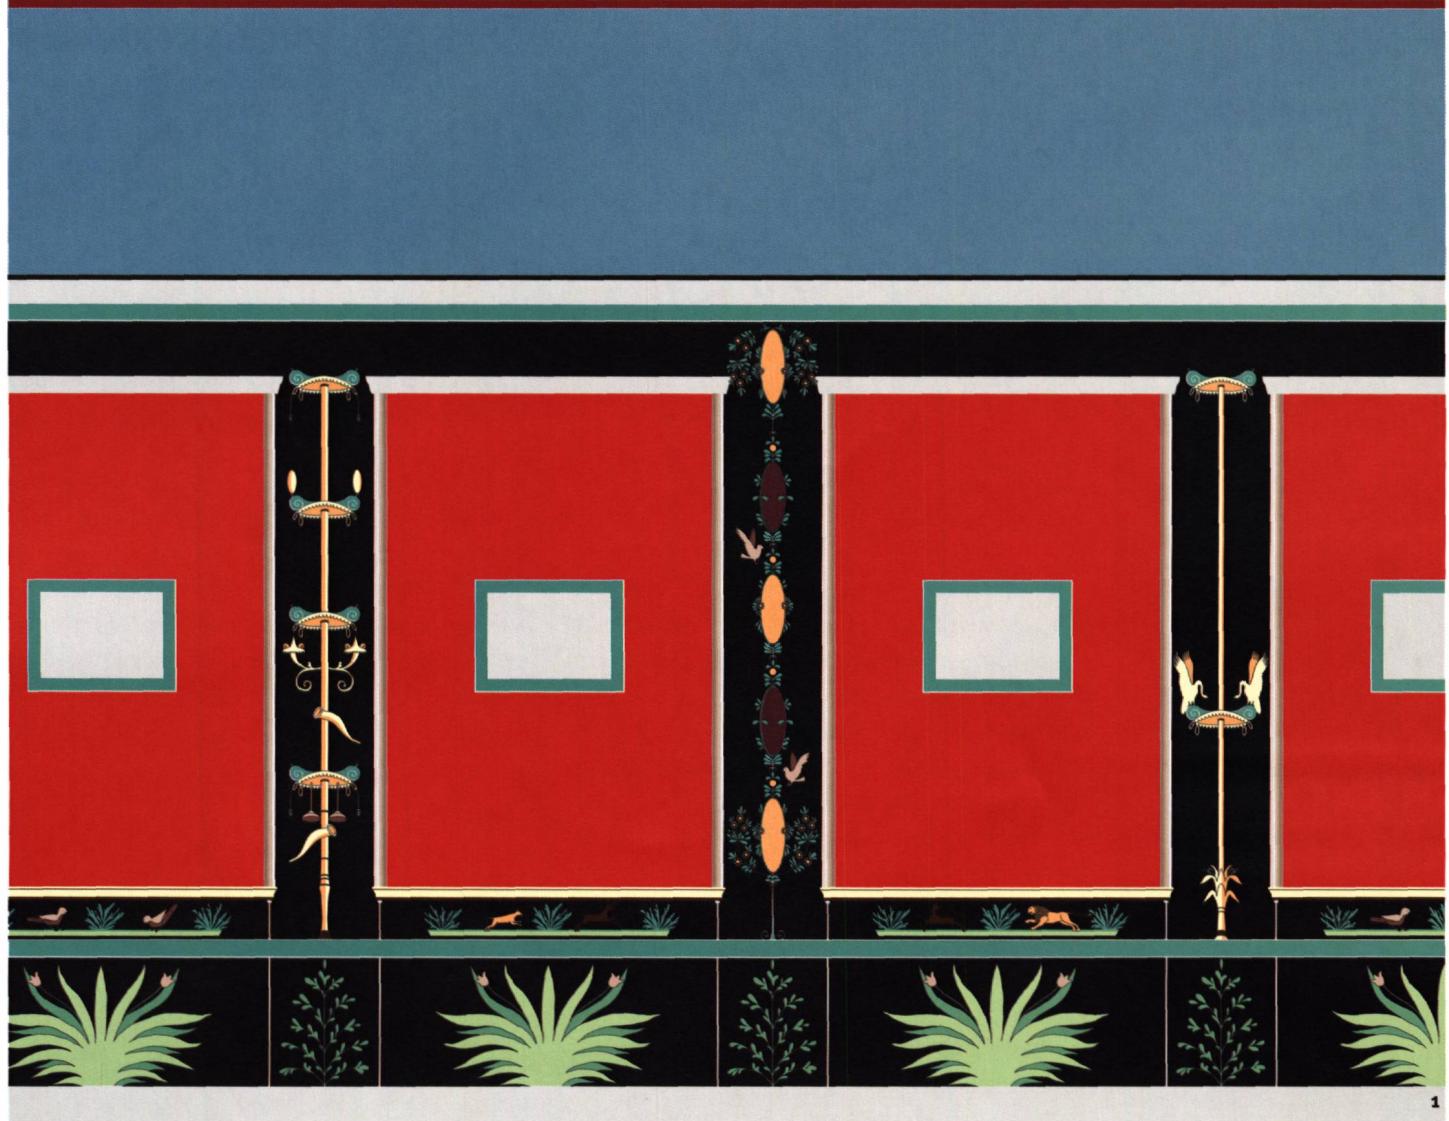
Abb. 1

Ein neuer Rekonstruktionsvorschlag
für die Hauptdekogruppe von
Vandœuvres.

wurden anfänglich für Papageien gehalten, sie sind aber wohl eher als Schwäne zu deuten. Die drei Gruppen wurden gemäss ihren Eigenheiten in die neue Rekonstruktion des Dekors (Abb. 1) eingebunden, welches entsprechend durch eine minimale Kombinationsfolge von drei schwarzen Zwischenfeldern und vier roten Feldern gekennzeichnet ist.

Die Dimensionen des neuen Rekonstruktionsvorschlags (Abb. 1) basieren auf den durch die Frag-

mente vorgegebenen Massen – Breite der Zwischenfelder (38 cm), Höhe der Predella (17 cm) – und/oder auf den metrologischen Modulen, welche sich aus dem durchschnittlichen römischen Fuss (pR) von 29,6 cm ableiten. Unter Berücksichtigung der gebräuchlichsten Proportionen von Wandmalereien kann so eine minimale Gesamthöhe von 4,44 m (15 pR) und eine minimale Breite von 7,4 m (25 pR) erschlossen werden. Diese Rekonstruktion lässt auf ein aufwändiges Bildprogramm schliessen, welches durch eine reiche, dekorative Bildsprache gekennzeichnet ist und entsprechend zu einem Prunk- oder Empfangsraum grösseren Ausmasses gehört haben musste.

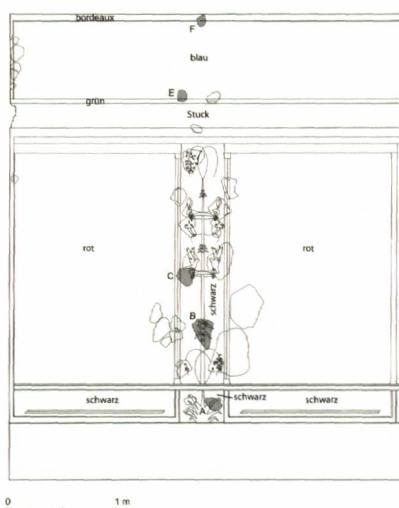
Hauptdekorgruppe von Vandœuvres, ursprünglicher Rekonstruktionsvorschlag, 1996.

ten bemalten Schicht, vollständig erhalten. Die detaillierte Untersuchung lieferte zahlreiche Informationen zum Aufbau der bemalten Wand. Dies ermöglichte es, deren ursprüngliche Position innerhalb des Wohntrakts einzugrenzen. Stilistisch bestand das Dekor aus einem Mittelteil mit breiten roten Feldern und einem eingeschobenen schwarzen Zwischenfeld mit Komposit-Kandelaber, welches durch zwei Säulen begrenzt war. Der untere Bereich bestand aus einer horizontalen Leiste, über der eine Abfolge von mit Ranken und Tierbildszenen verzierten Kompartimenten angeordnet war. Aufgrund technischer und dekorativer Indizien ist im oberen Bereich ein blaues Feld mit schwer zu interpretierenden, grau-schwarzen Verzierungen in Erwägung zu ziehen. Dieser erste Rekonstruktionsvorschlag erlaubte es, die Wandmalereien anhand stilistischer Parallelen aus der Provinz und Italien an den Beginn des 2. Jh. zu datieren.

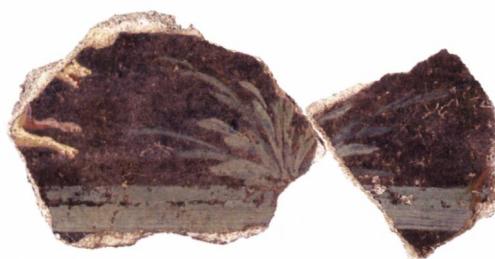
Abb. 2

Hauptdekorgruppe von Vandœuvres, Predella der Mittelzone: Bildfeld mit Hund, der einen Hirsch verfolgt, von dem einzig die Hinterläufe auf dem rechten Fragment erhalten sind.

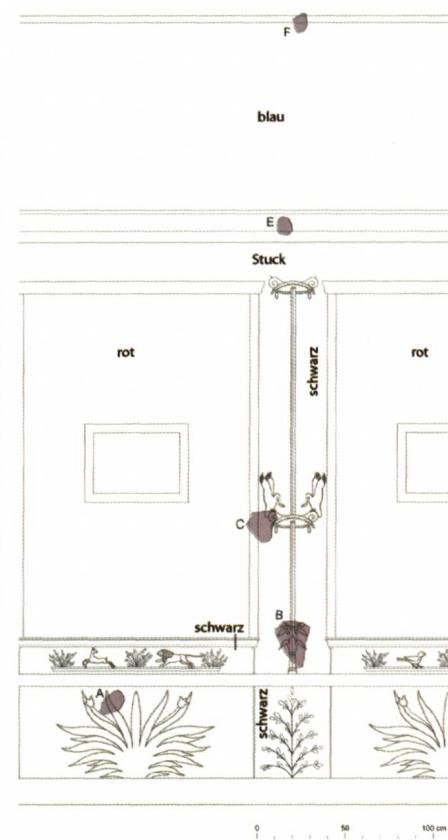
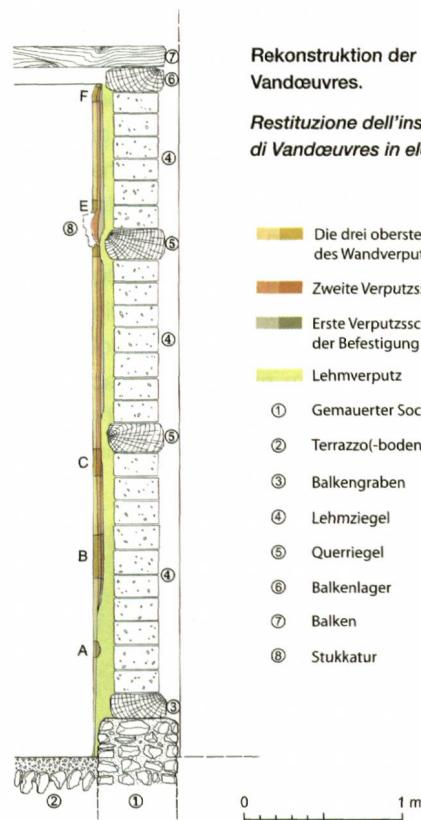
Rekonstruktion der Hauptdekorgruppe von Vandœuvres.

- Die drei obersten Schichten des Wandverputzes
- Zweite Verputzschicht
- Erste Verputzschicht mit Abdrücken der Befestigung an der Wand
- Lehmverputz
- ① Gemauerte Sockel
- ② Terrazzo(-boden)
- ③ Balkengraben
- ④ Lehmkiegel
- ⑤ Querriegel
- ⑥ Balkenlager
- ⑦ Balken
- ⑧ Stukkatur

Vom Mörtel zur Wand. Die ersten Beobachtungen zum Mörtel des Hauptdecks von Vandœuvres liessen unterschiedliche Schichtdicken der aus Kalk, Sand und Kies bestehenden Wandverputze erkennen. Ausserdem wurden zwischen den Verputzschichten stellenweise feine Erdschichten beobachtet. Das Vorkommen solcher Erdschichten in einer bemalten Wandverkleidung ist keine Seltenheit. Es ist dadurch zu erklären, dass die Wand aus verschiedenen Materialien wie Holz, Erde und Mauerwerk bestand, wie Beispiele aus Lyon aus der Zeit zwischen dem Ende des 1. Jh. v.Chr. und dem Beginn des 1. Jh. n.Chr. belegen. Die varierende Dicke des Wandverputzes kam dadurch zustande, dass mit dem Verputz die Unregelmässigkeiten in der Oberfläche der in gemischter Bauweise errichteten Wände ausgeglichen wurden. In Vandœuvres ist diese gemischte Konstruktionsweise durch die gemauerten Sockel der in der Mitte des 1. Jh. sowie zu Beginn des

2. Jh. errichteten Wände belegt. Ausserdem wurden im mittleren Raum des Gebäudes Adobefragmente (Trockenlehmziegel) gefunden, die ein wichtiges Indiz für die Überlegungen zur Bauweise der Wände darstellen. Diese lassen sich entsprechend als auf einem Mauersockel aufliegende Fachwerk-Konstruktionen mit eingefügten Trockenlehmziegeln rekonstruieren. Dieser Vorschlag muss jedoch mit Vorsicht bedacht werden, denn Fachwerk mit Adobeausfachung ist in unserer Gegend selten. Während normale Lehmausfachungen in Genf bereits unter der Kathedrale Saint-Pierre, in Saint-Gervais oder auch in der flavischen Insula von Saint-Antoine beobachtet werden konnten, bleibt die in Vandœuvres angewandte Bautechnik ohne Vergleich im ganzen Kanton.

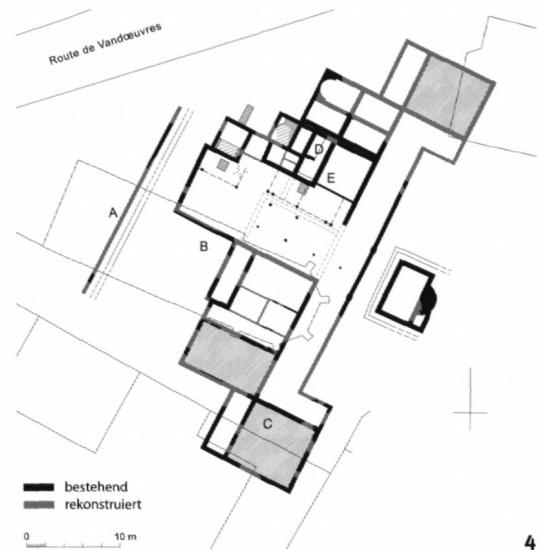
Abb. 4

Grundriss der *villa* im 3.-4. Jh. n.Chr.
 A) Fundort der Hauptdekogruppe, Verfüllung des Mauerraubgrabens der hinteren Terrassenmauer; B) Fundort von drei Dekorgruppen, vor das 4. Jh. zu datierende Aufschüttung hinter dem zentralen Bereich der *villa*; C) Fundort von drei Dekorgruppen, Aufschüttung jünger als der flavische Horizont; D) *in situ* erhaltene Malerei, 2.-3. Jh.; E) Fundort des sekundären Dekors 9, Aufschüttung aus dem 3.-4. Jh. Schraffierte Fläche: mögliche Anbringungsorte des Hauptdekors.

Die archäologischen Grabungen von 1988-1990 haben außer der gut vertretenen Hauptdekorgruppe sieben andere dekorative Ensembles aus zwei unterschiedlichen Kontexten geliefert. Der eine stammt aus der Aufschüttung hinter der *villa* (Abb. 4, B), der andere aus Schichten unter einem Terrazzoboden im heutigen Presbyterium der Kirche (Abb. 4, C). Anhand der Fragmente, die hinter dem Gutshof zum Vorschein kamen, konnten drei sehr einfache Bildensembles unterschieden werden: zwei Dekors mit roten Feldern (Dekor 1 und 2), mit oder ohne Bilddarstellungen (Abb. 5), und grünen, mit schwarzen Zwischenfeldern alternierenden Rändern; ein weiteres Dekor (Dekor 3) mit rotem Hintergrund und grünen Rändern stammt wahrscheinlich aus dem Bereich der Thermen der *villa*. Im Presbyterium konnten vier weitere Dekorgruppen identifiziert werden. Die erste Gruppe (Dekor 4) zeigt pflanzliche Elemente

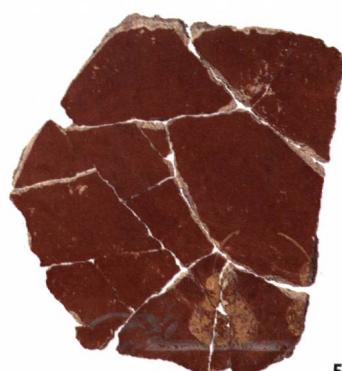
Abb. 5

Sekundäres Dekor 1 von Vandœuvres, mittleres Feld, Bildfeld mit kleinen Birnen, Beginn 2. Jh. n.Chr.

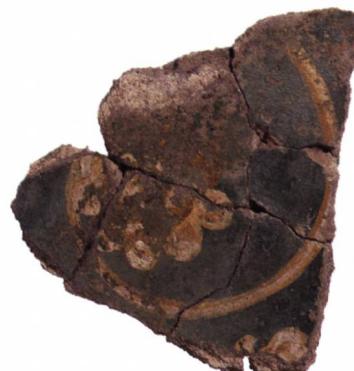
Abb. 6

Sekundäres Dekor 5 von Vandœuvres, oberer Bereich mit grünem Hintergrund, gelbe pflanzliche Volute.

auf grün umrandetem schwarzem Hintergrund, darunter eine rosafarbene Wandleiste mit Ranken. Das zweite Dekor (Dekor 5) stammt aus einem höher gelegenen Wandbereich und ist durch einen grünen Hintergrund charakterisiert, auf dem sich eine grosse, gelbe, pflanzenartige Volute von sehr schöner Machart entfaltet (Abb. 6). Das dritte Dekor (Dekor 6) setzt sich aus Blumen mit langen rosafarbenen Blüten vor schwarzem Hintergrund zusammen. Das letzte Dekor (Dekor 7) umfasst einige Fragmente, die bezüglich Aufbau und Bildersprache identische Merkmale wie das Hauptdekor erkennen lassen. Diese beiden Wandmalereien wurden wahrscheinlich durch dieselbe Werkstatt ausgeführt. Angesichts der kleinen Anzahl erhaltener Fragmente ist es schwierig, die stilistischen Besonderheiten dieser sekundären Ensembles zu erfassen und damit ihre Datierung zu präzisieren. Es ist jedoch zu vermuten, dass Dekor 1, das wie Dekor 7 grosse Ähnlichkeiten mit dem Hauptdekor aufweist, das Werk derselben Maler ist und dementsprechend wohl auch am Beginn des 2. Jh. entstanden ist.

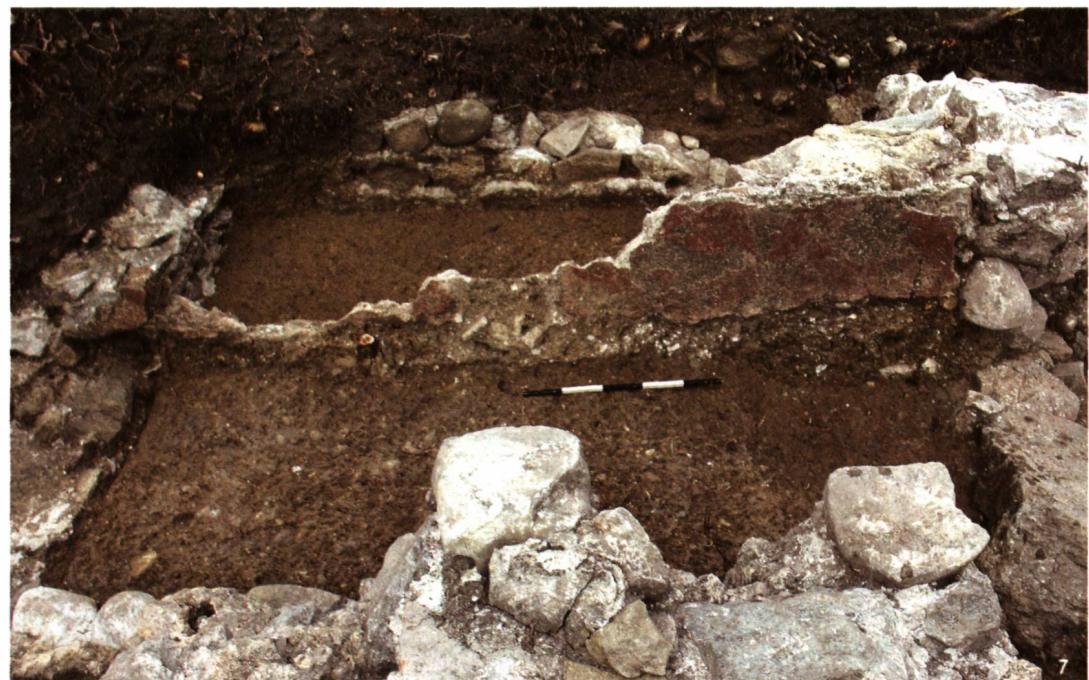
Abb. 7

Sekundäres Dekor 8 von Vandœuvres, Wandleiste mit monochromem rotem Hintergrund, *in situ* an einer Korridorwand in der Nähe des Thermebereichs erhalten, Ende 2. bis Beginn 3. Jh.

Die seit 2006 laufenden archäologischen Untersuchungen haben zur Entdeckung von zwei weiteren, nahe beieinander liegenden Wandmalerei-Ensembles geführt. Das erste (Dekor 8) zeigt eine *in situ* erhaltene Wandleiste mit monochrom rotem Hintergrund (Abb. 7). Es gehörte zu einem einfachen, wahrscheinlich zwischen dem 2. und 3. Jh. erbauten Gebäude (Abb. 4, D). Die Überreste des zweiten Ensembles (Dekor 9) wurden am Fuss einer Mauer vorgefunden, die zweifellos zu den letzten, zwischen dem 3. und dem Beginn des 4. Jh. vorgenommenen Umgestaltungen des Nordbereichs der *villa* gehörte (Abb. 4, E). Die Malerei ist charakterisiert durch einen oberhalb einer getupften Wandleiste angelegten weissen Hintergrund, der mit einem dekorativen linearen System mit rot und schwarz ausgeführtem Gitternetz verziert ist. Angesichts der regelmässig neu zum Vorschein kommenden Funde muss wohl das Ende der Ausgrabungen abgewartet werden, bis der gesamte Korpus an Wandmalereien aus der Fundstelle definitiv ausgewertet werden kann.
