Artikel: Rouelbeau : eine 1318 erbaute Holzburg auf einem künstlichen aufgeschütteten Erdhügel

Autor: Terrier, Jean / Jocquin Regelin, Michelle

Rouelbeau: eine 1318 erbaute Holzburg auf einem künstlich aufgeschütteten Erdhügel

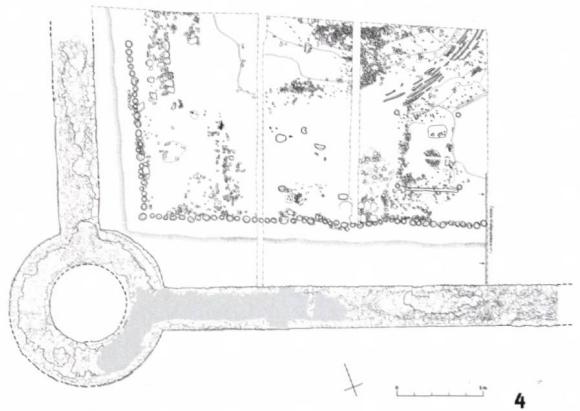
Abb. 4

Detailplan der zur Holz-/Erdburg gehörenden Befunde und der Mauern der nachfolgenden Befestigung.

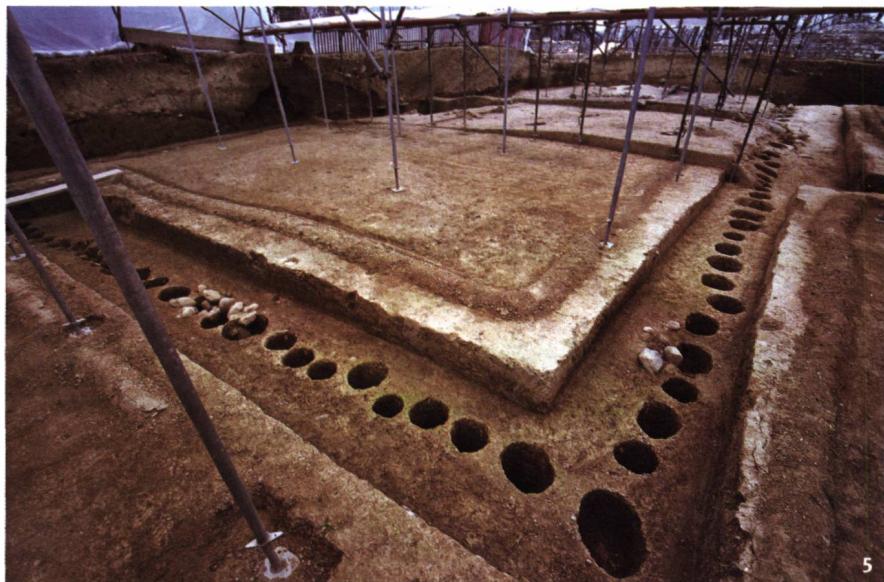
Abb. 5

Südwestecke der sich in Form von Pfostenlochreihen abzeichnenden Palisade der Holz-/Erdburg.

Die Ausweitung der Grabungsfläche erlaubte es auch, die Palisade der Befestigung freizulegen. Sie besteht aus einer imposanten Reihe von Pfostenlöchern mit Durchmessern zwischen 20 und 30 cm, wobei die Abstände zwischen den Pfostenlöchern rund 5 bis 15 cm betragen. Die Pfosten sind eingerammt in einen etwas breiteren Graben, der in die Aufschüttung des künstlichen Erdhügels eingetieft ist. Balkengräbchen und eine grosse Anzahl Schindelnägel, die wohl von der Bedachung stammen, belegen ein quadratisches Gebäude von ca. 4,50 m Seitenlänge in der Südwestecke der Umwehrung. Dabei könnte es sich um einen der drei urkundlich erwähnten Türme handeln. Diese waren zweigeschossig und erreichten eine Höhe von über 10 m.

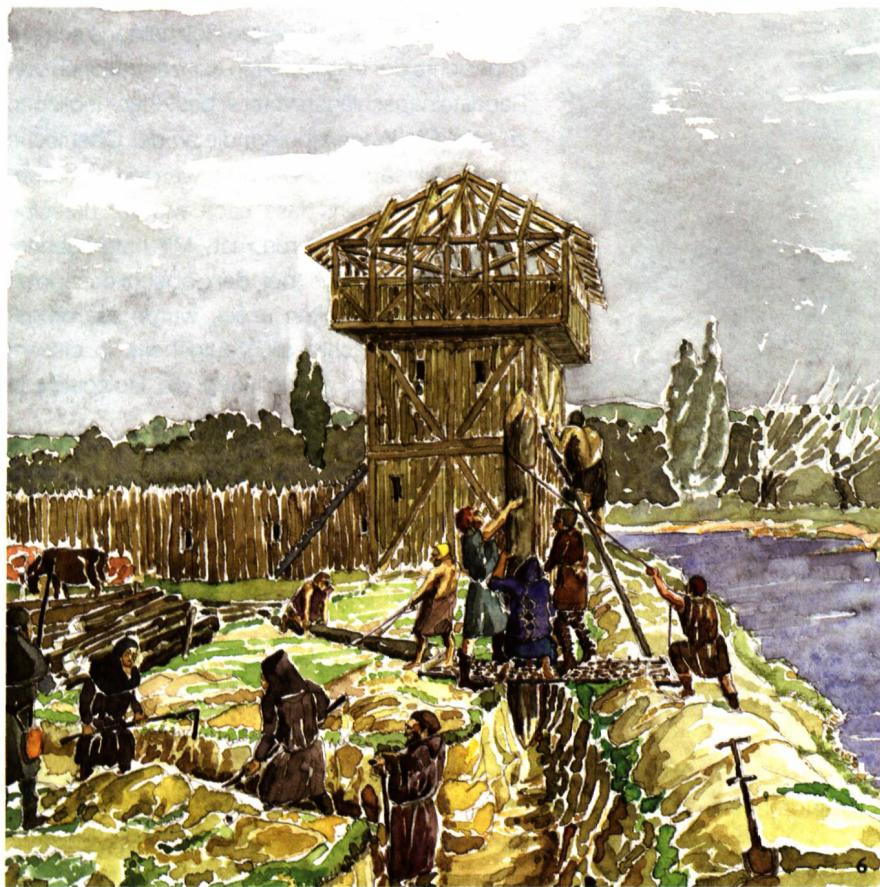
Abb. 6
Rekonstruktion der Baustelle der
Holz-/Erdburg im Sommer 1318.

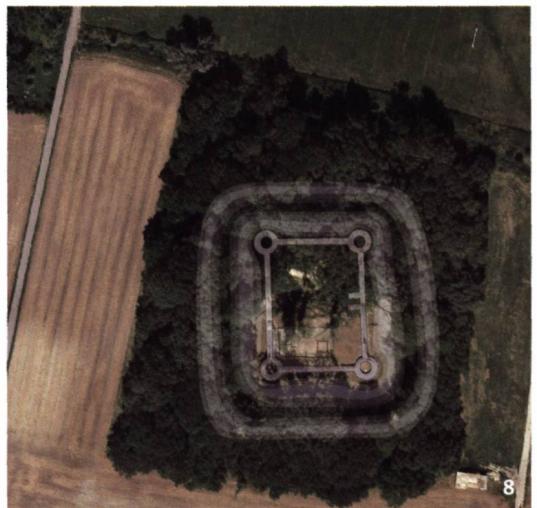
Luftbild mit rekonstruiertem Plan von Burg und Umfassungsgraben.

Die Steinburg besitzt einen rechteckigen Grundriss mit Seitenlängen von 52 x 39 m. An den Ecken befinden sich vier ausspringende Rundtürme mit Durchmessern von 9 m. Die rund 2,30 m mächtigen Befestigungsmauern bestehen aus einem zweischaligen Mauerwerk mit Mauerschalen aus Sandstein und einem Kern aus Geröll und Mörtel. Der Grundriss der älteren Holz-/Erdburg wird sehr wahrscheinlich weitgehend übernommen, die Anlage aber leicht vergrössert. Der einfache rechteckige Plan, auch bekannt unter dem Begriff «savoisches Quadrat», ermöglichte es, sämtliche Maueraussenseiten von den vorspringenden Ecktürmen aus ins Kreuzfeuer zu nehmen, was die Verteidigung der Anlage massgeblich erleichterte.

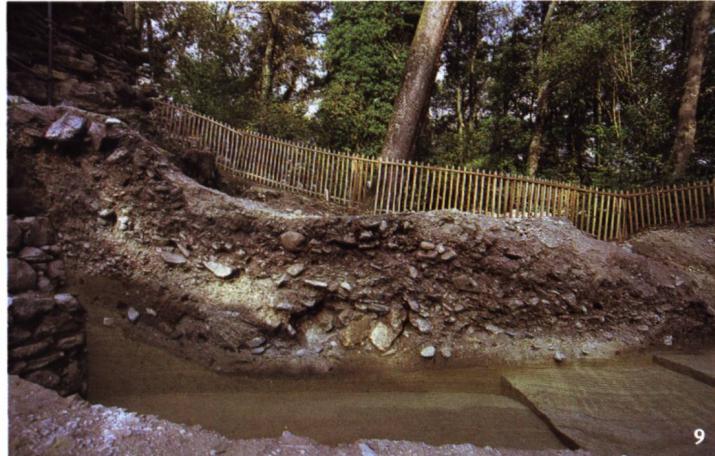
Abb. 9

Geländeschnitt mit Profil des in die natürlichen Lehmschichten eingetieften inneren Umfassungsgrabens. Die nach und nach darin abgelagerten Verfüllschichten widerspiegeln den Bau, die Nutzung und schliesslich die Zerstörung der Burg.

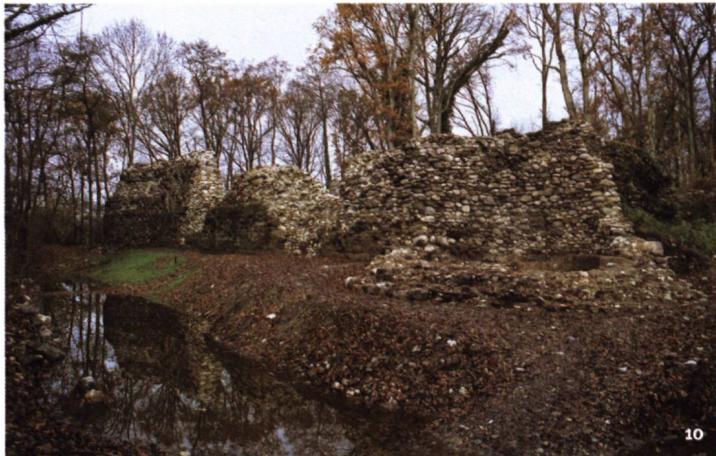
Abb. 10

Die Südmauer und der Südostturm nach ihrer Freilegung, mit dem Wassergraben im Vordergrund.

Der Erhaltungszustand der östlichen und westlichen Befestigungsmauer ist sehr schlecht. Im Gegensatz zur Südmauer, deren Mauerschale aus Sandsteinquadern noch zu einem guten Teil erhalten ist, sind die Schalen dieser beiden Mauerabschnitte vollständig zerstört. Zweifellos ist dies auf Steinraubaktivitäten zurückzuführen, die sich offenbar vor allem auf die Nord-, Ost- und Westmauer der Burg konzentrierten. Als Folge der

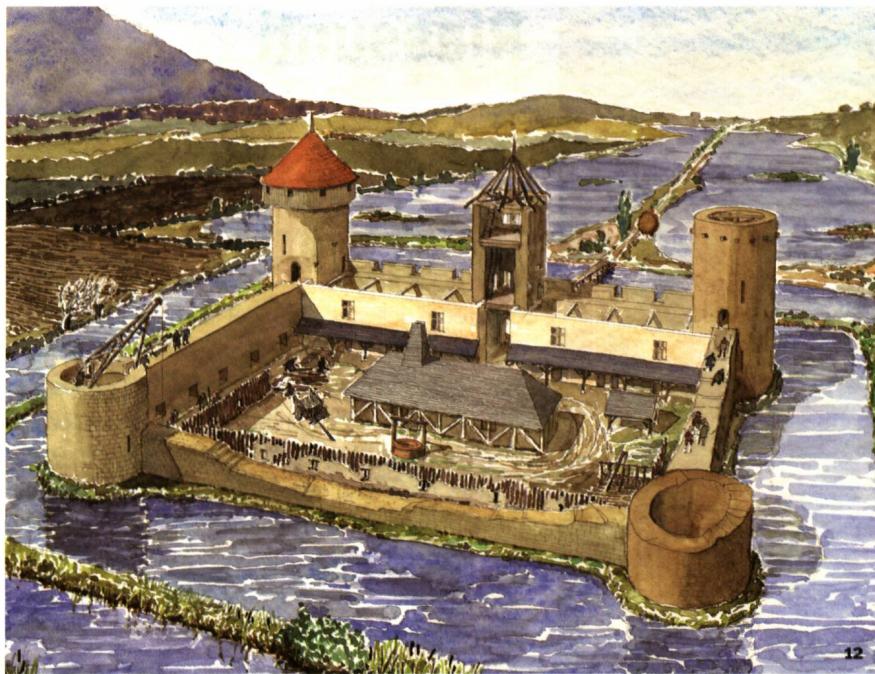
Abb. 12
Rekonstruktion der Baustelle der Steinburg, mit dem noch in Benutzung stehenden älteren Holzgebäude innerhalb der Umfassung.
