| <b>Heft:</b> | 2-fr: L'archéologie en territoire genevois |
| <b>Artikel:</b> | Nouvelle approche des fresques de la villa de Vandoeuvres |
| <b>Autor:</b> | Broillet-Ramjoué, Evelyne |

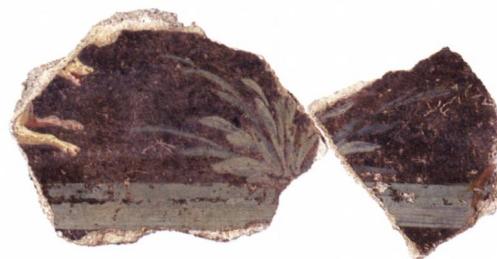
2

Groupe pictural principal de Vandœuvres, prédelle de la zone médiane: vignette représentant un chien poursuivant un cervidé dont seuls sont conservés, sur le fragment de droite, les sabots postérieurs.

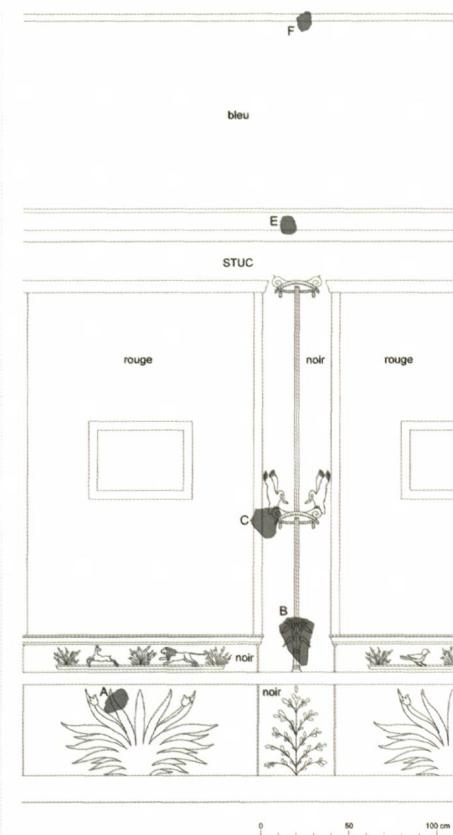
Restitution de l'élévation du groupe pictural principal de Vandœuvres.

- Trois dernières couches de l'enduit mural
- Deuxième mortier de construction
- Premier mortier de construction avec traces d'accrochage sur terre
- Enduit de terre
- ① Solin maçonné
- ② Terrazzo
- ③ Sablière basse
- ④ Adobes
- ⑤ Entretoises
- ⑥ Sablière haute
- ⑦ Solive
- ⑧ Stuc

**Des mortiers à la paroi.** Les premières observations des mortiers du décor principal de Vandœuvres avaient mis en évidence les épaisseurs variables des enduits constitués de chaux, de sable et de gravier ainsi que l'existence d'un litage de terre apparaissant ponctuellement entre ces couches. La présence de terre dans un revêtement peint n'est pas rare et atteste que son support mural se composait de matériaux mixtes, alliant bois, terre et maçonnerie, à l'instar des exemples lyonnais datant de la fin du 1<sup>er</sup> siècle av. et du début du 1<sup>er</sup> siècle apr. J.-C. La variation des épaisseurs du revêtement pictural s'explique donc par le fait qu'il était appliqué sur des parois composites et qu'il permettait d'aplanir les irrégularités liées à une telle mise en œuvre. L'indice est conforté, sur le plan archéologique, par la découverte à Vandœuvres de solins maçonnés, qui constituent la base des

murs de la *villa* érigée au milieu du 1<sup>er</sup> siècle et celle du début du 2<sup>e</sup> siècle apr. J.-C. Par ailleurs, des fragments d'adobe (brique de terre crue) ont été découverts dans la pièce centrale du bâtiment, apportant un complément significatif à la réflexion. On peut ainsi restituer une élévation composée de briques de terre crue insérées dans un colombage de bois, le tout érigé au-dessus d'un solin maçonné. Cette proposition doit toutefois être considérée avec toute la prudence requise, car l'occurrence de parois à pans de bois houardés d'adobes reste rare dans nos régions. En effet, si des systèmes architecturaux de type torchis avaient déjà été observés à Genève sous la Cathédrale Saint-Pierre, à Saint-Gervais ou encore dans l'*insula* flavienne de Saint-Antoine, la solution technique adoptée à Vandœuvres demeure un exemple sans équivalent sur l'ensemble du canton.

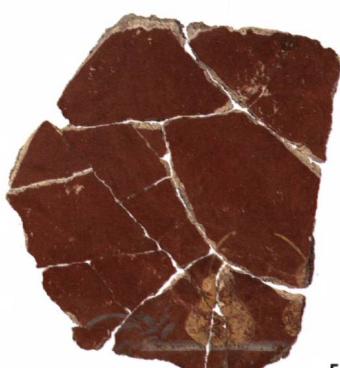
Fig. 5

Décor secondaire 1 de Vandœuvres, panneau médian, vignette aux petites poires, début du 2<sup>e</sup> siècle apr. J.-C.

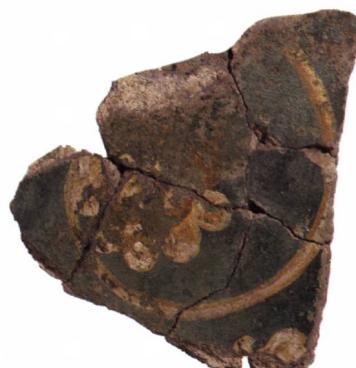
Fig. 6

Décor secondaire 5 de Vandœuvres, zone supérieure à fond vert, volute végétalisante jaune.

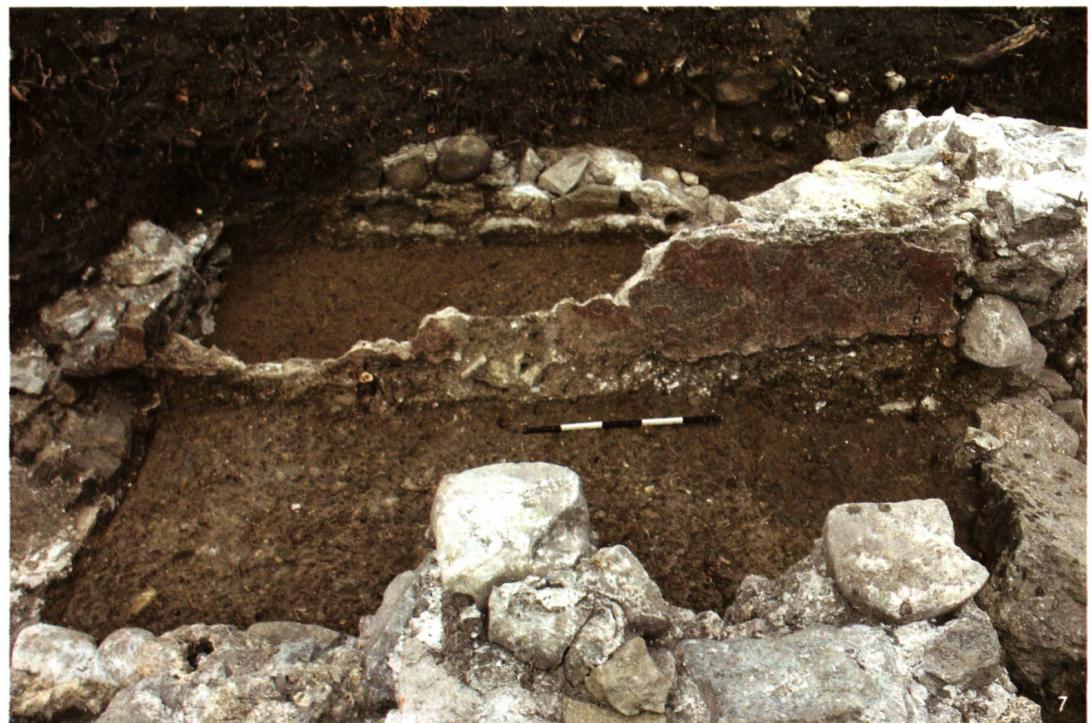
**Fig. 7**  
Décor secondaire 8 de Vandœuvres,  
plinthe à fond monochrome rouge  
*in situ* contre une paroi légère d'un  
couloir, proche de la zone thermale,  
fin 2<sup>e</sup>-début 3<sup>e</sup> siècle apr. J.-C.

Les investigations archéologiques menées sur les lieux depuis 2006 ont permis la mise au jour de deux ensembles picturaux, géographiquement proches. Le premier (décor 8) figure une plinthe à fond monochrome rouge, encore conservée *in situ* (fig. 7), et revêt une élévation légère, probablement construite entre le 2<sup>e</sup> et le 3<sup>e</sup> siècle apr. J.-C. (fig. 4, D). Le dernier (décor 9) a été retrouvé en ruine au pied d'un mur, qui appartient sans doute aux derniers remaniements de la partie nord de la *villa*, réalisés entre le 3<sup>e</sup> et le début du 4<sup>e</sup> siècle (fig. 4, E). Il illustre un fond blanc orné d'un système décoratif linéaire à filets d'encadrements noirs et rouges se développant au-dessus d'une plinthe mouchetée. Il faudra probablement attendre la fin des travaux sur le terrain pour évaluer définitivement l'ensemble des collections picturales du site, qui s'enrichit régulièrement de nouvelles trouvailles.
