**Artikel:** Holz aus Vitudurum : neue Entdeckungen in Oberwinterthur

## Holz aus Vitudurum – Neue Entdeckungen in Oberwinterthur

Verena Jauch, Beat Zollinger. Mit Beiträgen von Niels Bleicher,  
Nicole Gebhard, Werner Schoch, Michael A. Speidel

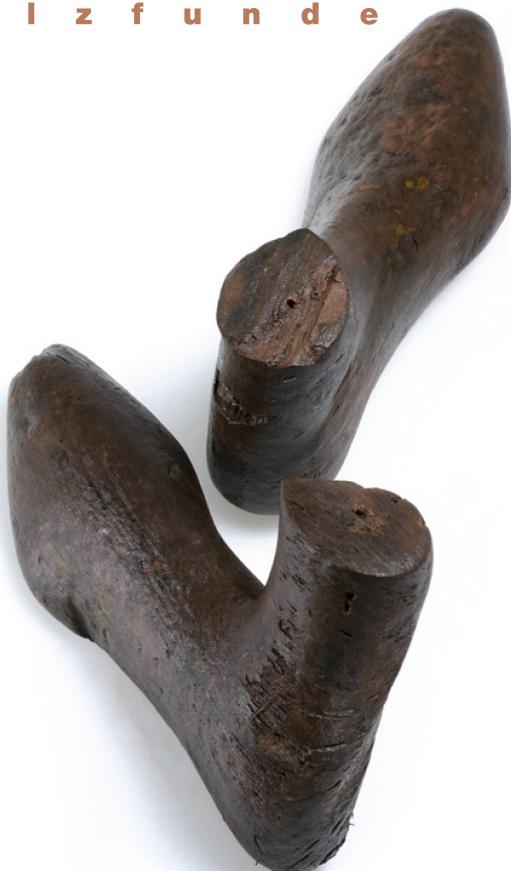
Abb. 1

Ein äusserst kurioser Fund aus einer römischen Latrine ist dieses Paar Schuhleisten aus Ahornholz.

bar vor der Auflösung der Latrine im 2. Viertel des 1. Jh. wurde ein ganz besonderer Fund unter dem Deckel deponiert: Es handelt sich um ein Paar Schuhleisten der Schuhgrösse 41 (Abb. 1). Weshalb diese Leisten aus Ahornholz hier sorgsam hineingelegt wurden, werden wir vermutlich nie erfahren.

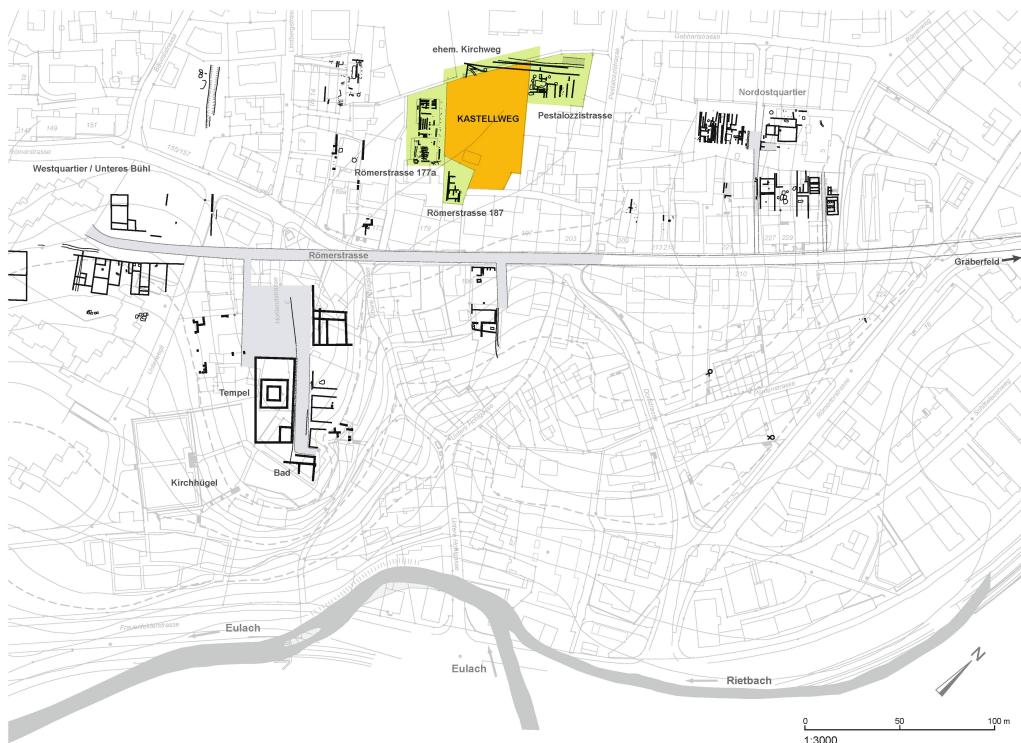
Abb. 2

Der Vicus Vitudurum/Oberwinterthur um 70/90-120 Chr. In der Mitte der Kastellweg (orange) mit den umliegenden Grundstücken Römerstrasse 177a, Römerstrasse 187, Kirchweg und Pestalozzistrasse (grün).

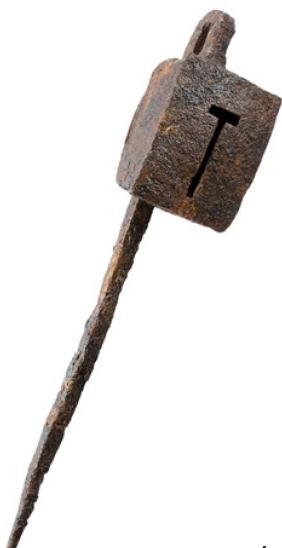
Abb. 4

Eisenobjekt. Vermutlich handelt es sich um ein Türschloss.

sationell ist die auf einer Höhe von 20 cm noch erhaltene Lehmwand, die innen- wie aussenseitig mit einem weißen Kalkmörtel verputzt war (Abb. 3). Der Fussboden bestand aus einem mit Ziegelschrot durchsetzten Kalkmörtel, der auf eine Steinrollierung gegossen wurde. Eine Feuerstelle aus drei Leistenziegeln lag bodeneben direkt an der Hauswand. Aussenseitig, der Fassade vorgelagert, wurde ein 40 cm breites Bankett aus Steinen verlegt, im angrenzenden Hinterhofbereich grossflächig Tuffmehl eingebracht, beides wohl als Massnahme gegen aufsteigende Feuchtigkeit. Der Bau wurde in der 1. Hälfte des 1. Jh. errichtet und mehrfach umgebaut. Während der Ausgrabung wurde ein länglicher amorpher Eisenklotz geborgen, der parallel zur Gebäudesüdwand gelegen hatte. Nach seiner Restaurierung war zu erkennen, dass es sich vermutlich um ein Türschloss handelt, das hier liegengeblieben war (Abb. 4).

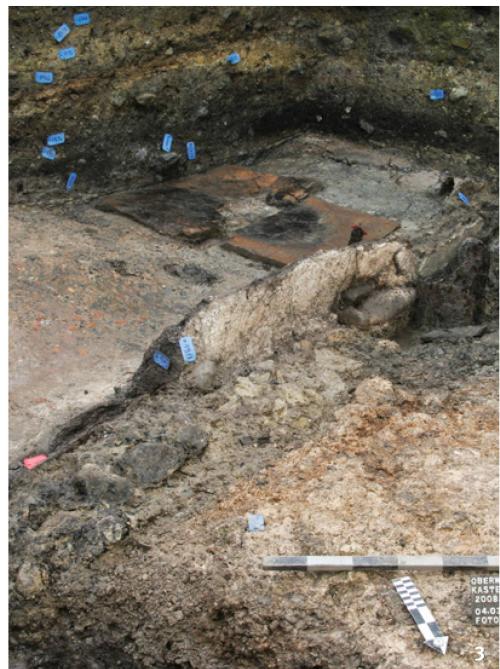
**Abb. 5**  
**Bauen auf schwierigem Untergrund.**  
 Die Fundamentgräben wurden durch die auf 1 m angewachsenen Siedlungsschichten abgetieft. Dort stiess man auf durchnässten Boden, der eine Pfählung erforderte.

Holz spielte aber auch bei dem Bau von Steingebäuden eine Rolle wie der einzige Steinbau vom Kastellweg verdeutlicht: Im Bereich der Fundamentgräben des im mittleren 2. Jh. errichteten Gebäudes stiess man auf einen feuchten und instabilen Untergrund. Zur Verdichtung und Verbesserung der Tragfähigkeit wurden deshalb Pfähle eingeschlagen. Dabei folgte man keinem strengen Raster, sondern verfuhr eher wahllos und mit bis 24 Pfählen pro Quadratmeter. Es handelt sich um zugespitzte Rundhölzer mit Durchmessern bis 22 cm und einer Länge bis zu 1,1 m. Von den analysierten Hölzern war ein Grossteil Erle, gefolgt von Eiche und weniger häufig von Weissanne und Fichte/Lärche. Der Fundamentgraben wurde verfüllt und darauf die 65 cm breite Bruchsandsteinmauer errichtet, die bis auf maximal drei Lagen erhalten war. Leider führten die getroffenen Massnahmen wohl nur teilweise zum gewünschten Erfolg, was nachträgliche bauliche Verbesserungen und Veränderungen sowie Flickstellen im Mauerwerk bezeugen. Hervorgerufen durch das Verfaulen

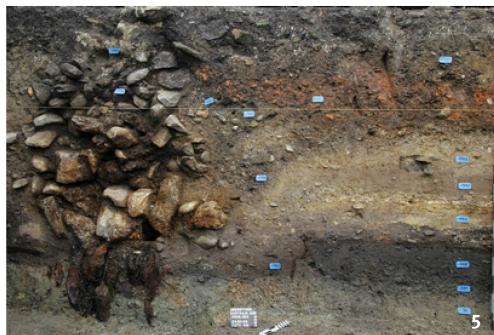
**Construction sur un sol instable.**  
*Les fossés de fondation ont été creusés au travers des couches d'occupations précédentes sur près de 1 m de profondeur. La présence d'eau dans les niveaux sous-jacents a en outre nécessité la pose de pieux de soutènement.*

**Costruire su un suolo difficile.** I fossati per le fondamenta furono scavati in una sequenza di strati antropici di oltre 1 m. Alla base, la presenza d'acqua nei sedimenti rese necessaria un'armatura di pali.

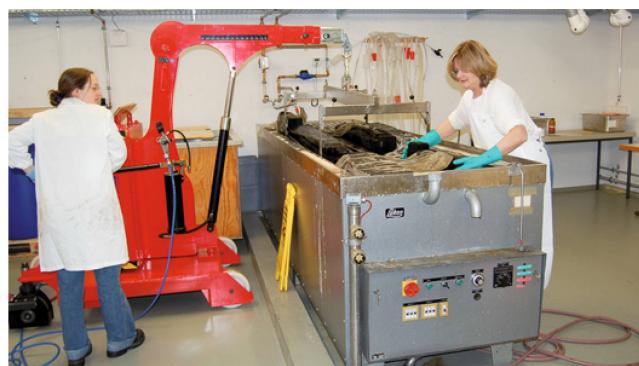
Das grosse Holzfass aus Oberwinterthur hatte eine Daubenlänge von ungefähr 1,8 m. Die insgesamt 16 Fassdauben wurden in einem 1000 l Bad auf drei Lagen verteilt und mit dem Konservierungsmittel Polyethyenglykol (PEG) behandelt.

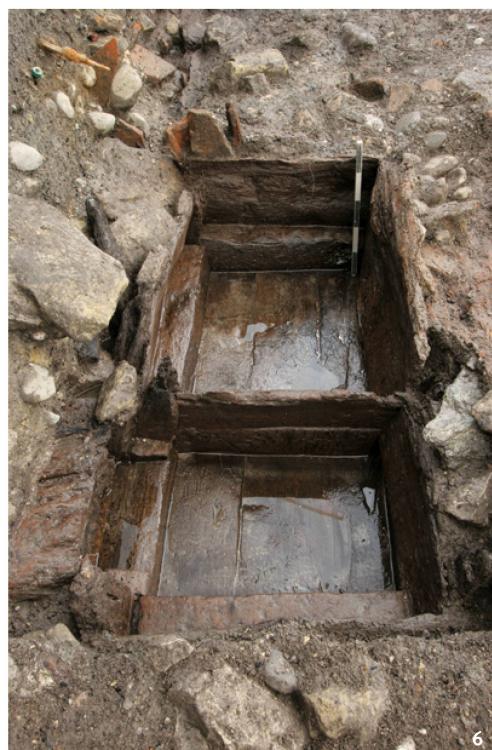
Abb. 6

*Absetzbecken. Im Vordergrund die kleine Kammer mit einer Aussparung für eine gedeckte Holzrinne. Dahinter die grössere Absetzkammer mit Trennwand, die als Überlauf diente.*

Ein Zeugnis ausserordentlichen handwerklichen Geschicks ist ein Absetz- und Überlaufbecken des 2. Jh. Im Gassenbereich zwischen zwei Holzgebäuden konnte dieses Wasserbecken von 1,6 m Länge und 0,8 m Breite freigelegt werden. Gespiessen wurde der nur 50-60 cm tiefe Kasten durch gesammeltes und kanalisiertes Dachwasser und nach Regenfällen hochdrückendes Hangwasser, das in einer Sickerpackung vorgefiltert wurde. Das Becken war durch ein Holzbrett in zwei unterschiedlich grosse Kammern unterteilt. Die grössere Absetzkammer hatte ein Fassungsvermögen von ca. 440 Litern. Das darin gereinigte Wasser floss über die Trennwand in eine ca. 265

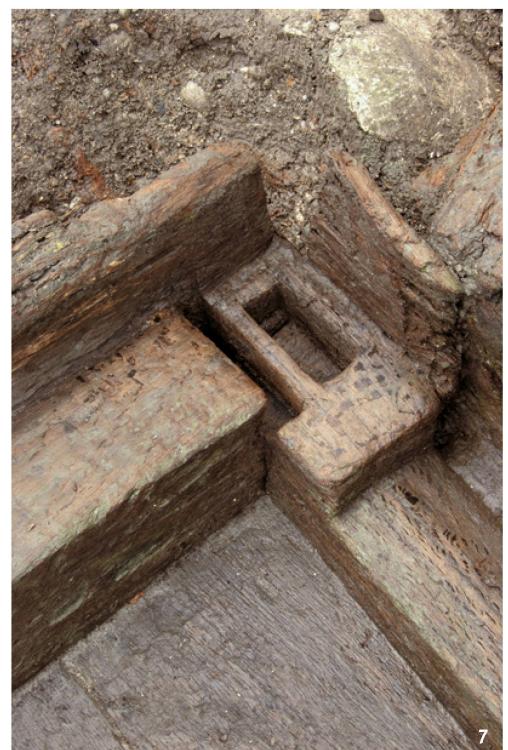
Abb. 7

*Hervorragende Erhaltung einer sorgfältigen Arbeit. Detail des Absetzbeckens: Verkämmung im Schwellenkranz mit Zapfenloch für den Eckständer.*

Liter fassende Kammer, in der es abgeschöpft werden konnte, oder durch Öffnen eines Schiebers in eine grosse, abgedeckte Rinne weitergeleitet werden konnte. Das Becken wurde aus Eichenholz vorgezimmert, zusammengesetzt und in die ausgehobene Grube gelegt. Als Kastenboden dienten drei Bretter, die an einen überkämmten Schwelkranz mit Schwellenschloss genagelt wurden (Abb. 7). An die in den Schwellriegel eingezapften Ständer wurden die Wandbretter befestigt, jede Seite auf unterschiedliche Art und Weise. Eine ursprüngliche Abdeckung der Anlage ist anzunehmen. Momentan ist nicht zu beantworten, ob es sich bei der aufwändig und sorgfältig gearbeiteten Konstruktion um eine Trink- oder Nutzwasserabfüllungsanlage oder um ein gewerblich genutztes Wasserbecken gehandelt hat.

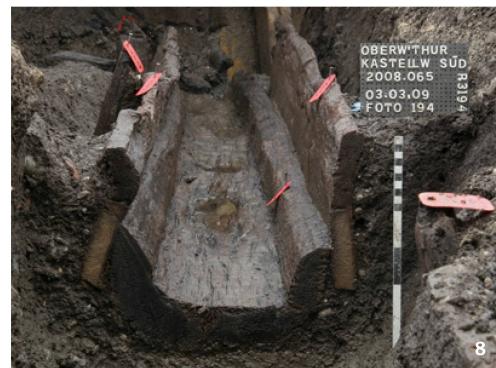
**Abb. 8**  
 Vertikalschnitt durch einen Holzkanal.  
 Der Eichenhälbling war durch Seitenbretter aus Fichte/Lärche vertieft und zusätzlich mit Eichenpfosten gesichert. Der Kanal hatte zumindest teilweise eine Abdeckung aus Fichte/Lärche. Die Hölzer stammen aus den 40er Jahren des 1. Jh. n.Chr.

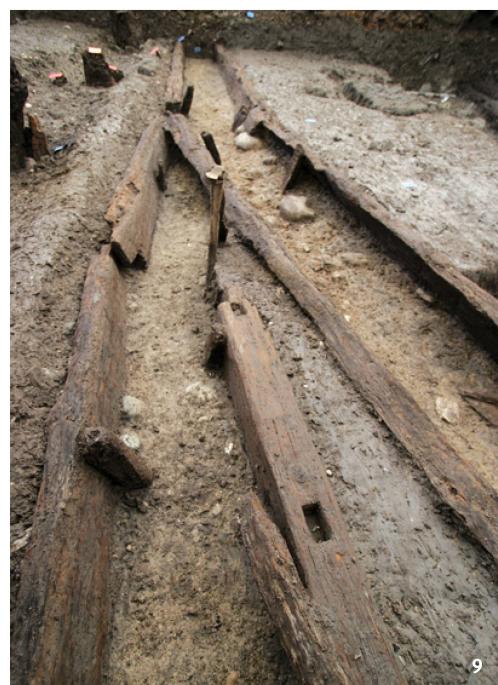
**Abb. 9**  
 Umgebauter Holzkanal aus der 1. Hälfte des 1. Jh. Das vierkantige Tannenholt mit Zapfen und Zapflöchern (Mitte) diente ursprünglich als Ständer eines Hauses.

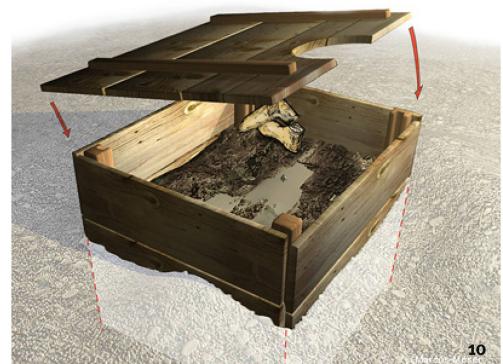
Abb. 10

Rekonstruktion der Latrine 754. In der bereits verfüllten Latrine wurde unter dem Deckel mit dem Absitz ein Paar hölzerne Schuhleisten niedergelegt.

Holz von dem Deckel, auf dem sich der Absitz befunden hatte, stammt aus dem Jahr 32 n.Chr. (Dendrodatum). Die Verfüllung der Latrine wurde archäozoologisch und -botanisch von der Universität Basel (IPNA) untersucht. Neben grossen Obstkernen und Tierknochen, die als Hausmüll hier entsorgt wurden, gibt es auch verdaute Reste von Nahrungspflanzen, die eindeutig eine Interpretation als Latrine gestatten. Unmittel-

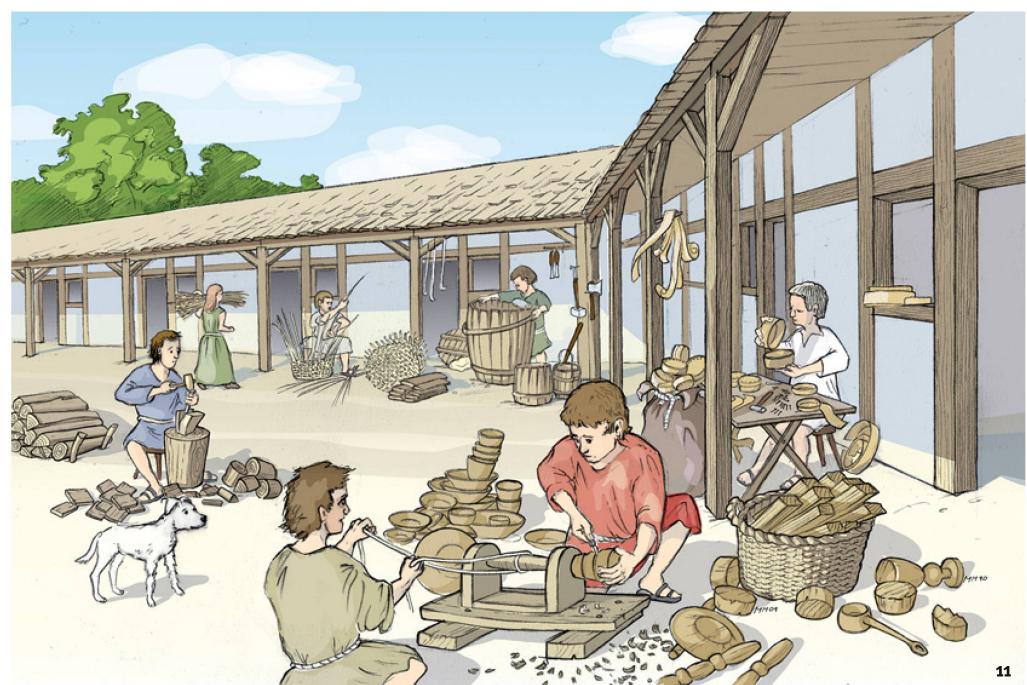
11

*Scène illustrant divers aspects du travail du bois à Vitudurum. Au premier plan, deux artisans occupés au tour, sous le portique un fabriquant de boîtes en lamelles de bois. A l'arrière plan le tonnelier, et assis à côté le vannier. Sur la place, un artisan fend du bois de conifères pour fabriquer des tablettes à écrire.*

La lavorazione del legno nella Vitudurum romana. In primo piano, due tornitori al tornio e, sotto il portico, un fabbricante di scatole di legno. Sullo sfondo il bottaio e il cestai. Sulla piazza un artigiano è intento a sfaldare legno di conifera per ricavarne delle tavolette da scrittura.

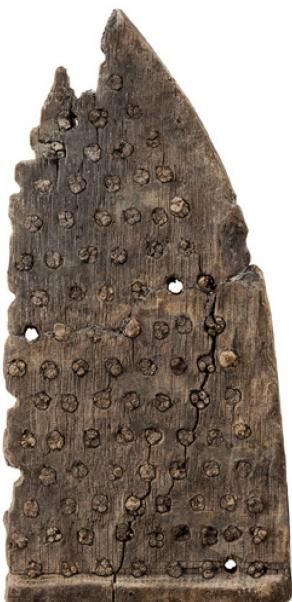
**Abb. 13**  
Bürste. In einem Eichenbrettchen wurden in versetzten Reihen Löcher gebohrt, in die 3-4 Kurztriebe des Schlehdorns eingezogen wurden. Eine Befestigung mit Klebstoff ist nicht vorhanden.

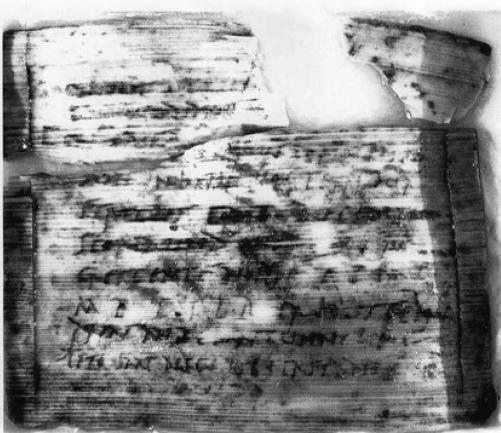
Infrarotaufnahmen, die unter Anwendung verschiedener Parameter von der Zürcher Kantonspolizei hergestellt wurden, lassen zehn, leider überwiegend schlecht erhaltene Zeilen lateinischer Kursivschrift erkennen. Entziffert werden konnte der grösste Teil der Datierungsformel am Ende des Textes: 12. Februar eines Jahres, in dem Kaiser Vespasian und sein Sohn Titus Konsuln waren, d.h. eines der Jahre 70, 72, 74 bis 77, oder 79 n.Chr. Da die Wiederholungsziffern der Konsulate nicht mehr zu erkennen sind, kann das genaue Jahr nicht bestimmt werden. Die Jahresangabe am Ende des Textes zeigt jedoch bereits, dass unser Text nicht als Teil einer persönlichen Korrespondenz zu beurteilen ist, denn im Gegensatz zur heute üblichen Praxis fehlt römischen Privatbriefen diese Art der Datierung.

Vom Rest des Textes konnten bisher nur einzelne Worte oder Wortreste entziffert werden: FERTILES in Zeile 5, ABUND in Zeile 6, CRESCENTE in Zeile 7 und MOSELA(?) in Zeile 8. Will man daraus über den Inhalt spekulieren, könnte man annehmen, dass der Text wenigstens zum Teil Pflanzen oder Früchte (oder landwirtschaftliche Nutzungsflächen?) zum Gegenstand gehabt, und in irgend einer Form auf das Moselgebiet verwiesen haben. War unser Text ein Frachtbrief? Eine Empfangsbestätigung? Ein Kaufvertrag? Es bleibt zu hoffen, dass das Schreibtafelchen den steten Entzifferungsbemühungen weiter nachgibt und uns seinen Inhalt verraten wird.\_M.A.S.

**Geschäfte an der Mosel?** Im Oktober 2007 konnte in einer Fassgrube hinter einem Gebäudegrundriss ein aussergewöhnliches, hölzerne, in drei Stücke zerbrochenes Schreibtafelchen (13 x 10,5 x 0,2 cm) geborgen werden, das ursprünglich als letztes Blatt zu einem wohl aus zwei oder drei Tafeln bestehenden kleinen Codex gehörte. Auf der vertieften Innenseite sind Reste eines mit Tinte geschriebenen Textes noch schwach sichtbar. Das mag erstaunen, da die vertiefte Fläche für die Beschichtung mit (schwarz) eingefärbtem Wachs vorgesehen war, in das der Text dann mit einem

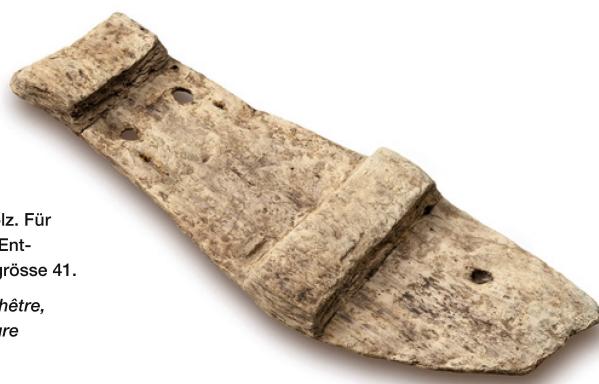
Abb. 14  
Badesandale aus Buchenholz. Für den linken Fuß gearbeitet. Entspricht der heutigen Schuhgrösse 41.

Eine weitere Rarität ist eine Zehensandale aus Buchenholz, die in einem Abwasserkanal zum Vorschein gekommen ist. Die 24 cm lange Badesandale ist im Fersenteil abgebrochen und auf etwa weitere 2 cm zu ergänzen, was der heutigen Schuhgrösse 41 entspricht. Auf der Unterseite sind zwei Querrippen zu erkennen, eine als Absatz, eine unter dem Sohlen teil. Hinten vor der Rippe befinden sich zwei Löcher, vorne in der Sohle Spitze ein weiteres Loch für die Befestigung des Zehenriemens. Erstaunlicherweise sehen solche Badesandalen in arabischen Ländern auch heute noch unverändert aus.

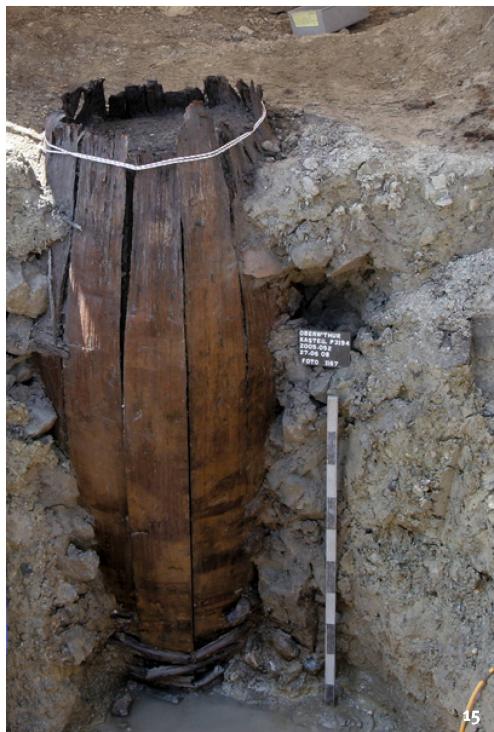
Abb. 15

Das Fass bei seiner Freilegung. Die Fassreifen hatten sich nur noch im unteren Drittel in ihrer Fundlage erhalten können. Im oberen Teil waren sie während der Bergung abgefallen.

Am Kastellweg diente ein Fass mit ausgeschlagenem Boden im mittleren 1. Jh. vermutlich als Ausfachung eines Brunnenschachts. Es befand sich im Hinterhof eines Wohnhauses und war von diesem über einen gekiesten Trampelpfad zu erreichen (Abb. 15). Obwohl es bei der Entdeckung zunächst gar nicht so aussah, war die Holzerhaltung der 16 Fassdauben überraschend gut. Es handelt sich damit um das einzige bisher bekannte Fass aus dem Vicus, das in seiner ursprünglichen Länge wiederverwendet wurde. Die Länge der Dauben, die grösstenteils aus Fichtenholz bestanden, betrug noch 1,85 m, die Breite 15-18 cm mit bis zu 3 cm Dicke. Die Bretter waren von neun Ringen aus Haselruten umwickelt, so dass sie einen Durchmesser von 70 cm oben und 80 cm unten bildeten. Das ursprüngliche Fassungsvermögen muss mindestens 817 Liter betragen haben. Die Haselzweige waren angeschrägt, damit sie besser auf dem

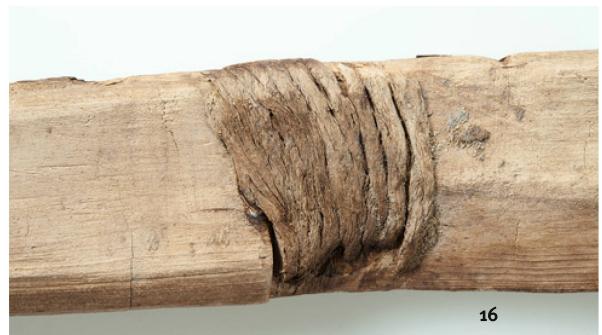
Abb. 16

Das Fass wurde mittels Haselruten zusammengehalten, die teilweise abgeschrägt wurden, damit sie besser an die Krümmung des Fasskörpers passten. Die Verbindungsstellen wurden mit Schnur umwickelt.

Fassrund auflagen und mit unbestimmbaren Gräsern oder Binsen vielfach umwickelt. In einem Abstand von etwa 30 cm waren um das Fass die Reste von stehenden Brettern eines zweiten Fasses sichtbar, das ganz oder teilweise über dem ersten errichtet worden war und eine Art Überbau bildete – eine Konstruktion, die auch an Fundstellen wie Oberaden oder Xanten praktiziert wurde. Von diesem stammen vermutlich auch die aus der Verfüllung geborgenen Daußenfragmente.

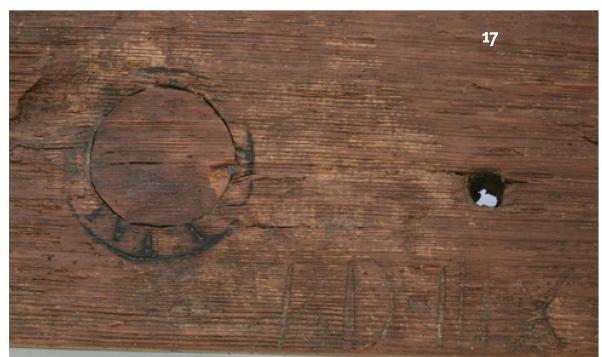
Abb. 17

Detail einer Fassdaube. Innenansicht. Brandstempel um den Spundzapfen und Graffito.

In ungewöhnlicher Darstellung rings um das Spundloch ist ein Stempel eingebrannt, den R. Frei-Stolba und H. Lieb als ITAL[ entziffern möchten. Vielleicht bezeichnete er den ursprünglichen Inhalt des Fasses – nämlich italienischen Wein? Die Interpretation des Graffitos mit der Lesung P D III X ist bisher noch nicht gelungen.

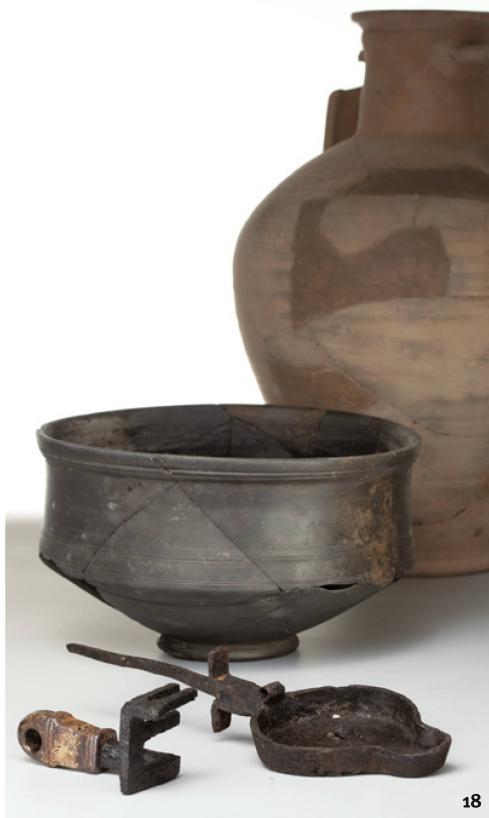
18

*Au fond du tonneau utilisé comme bassin de fontaine se trouvaient une coupe carénée noire et une cruche, une lampe applique en fer ainsi qu'une grosse clé en fer à manche de laiton.*

Sul fondo della botte riutilizzata come pozzo giacevano una ciotola carenata d'impasto nero, un anforotto, una lampada da parete di ferro e la grossa chiave di ferro con manico d'ottone.
