## «Der Aare naa» – ein römischer Flusshafen und eine Brücke in Petinesca (Studen, BE)

Regula Gubler

**Bei grossflächigen Ausgrabungen in Studen im Berner Seeland wurden, entlang eines alten Flussarms und nahe dem römischen vicus Petinesca, eine Strasse und eine Brücke mit Uferschutzdamm gefunden.**

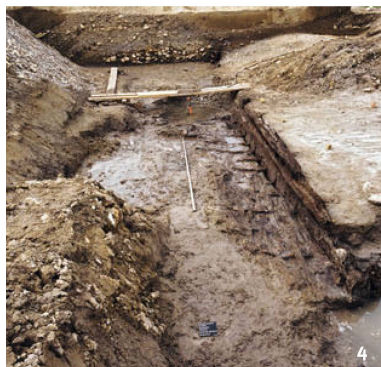
Abb. 4  
Eichenbalken und horizontale  
Geflechtelemente als landseitige  
Dammverankerung. Im Profil im  
Hintergrund ist der aus Kies und  
Kalksteinen angeschüttete Damm  
erkennbar.

Der landseitige Dammfuss war durch eine Konstruktion aus Pfählen und liegenden Balken stabilisiert worden. Die Pfähle konnten auf der ganzen Länge des Damms nachgewiesen werden, die liegenden Balken nur in der auch in römischer Zeit feuchteren Zone im Norden des Grabungsareals. Hier lag der Damm nicht über relativ stabilem Schwemmkies, sondern weichen Sand- und Silt-schichten. Sie machten eine horizontale Armierung notwendig, die das Gewicht des Damms tragen konnte. In die auf ihrer Schmalseite liegenden Balken waren bis 2 m breit erhaltene Geflechtelemente horizontal eingezapft. Art und Verteilung der Zapflöcher lässt vermuten, dass es

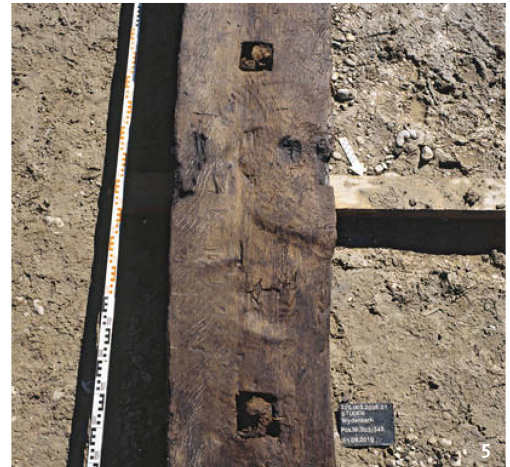
Abb. 5

Detail eines Balkens der landseitigen Dammverankerung.

sich bei den bis 8 m langen Balken um sekundär verwendete Bauhölzer handelte. Möglicherweise stammten sie von einer älteren Uferverbauung oder Brückenkonstruktion.

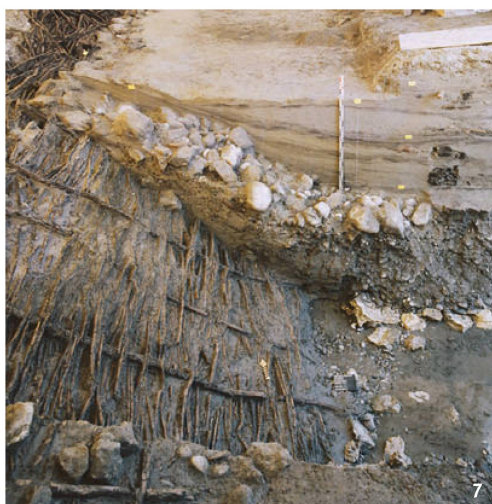
Abb. 7

Die flussseitige Uferböschung des Damms nach teilweisem Entfernen des Kalksteinmantels. Im Profil gut erkennbar sind die Verlandungsschichten des Wasserlaufs.

Die flussseitige Dammfront überdeckte eine alte Uferböschung. Über eine dichte Reihe kleiner Pfähle (Abstand zwischen 50 und 70 cm) waren bis zu drei Geflechtlagen gestülpt worden. Sie nahmen die alte Neigung der Uferböschung auf und reichten bis auf die Sohle des Wasserlaufs. Die ineinander geschobenen Geflechtelemente wurden dann mit einem Kalkbruchsteinmantel überdeckt. Die so verankerten Geflechte und Kalksteine schützten das Ufer und den Damm vor fluvialer Erosion. Stellenweise fehlten einzelne Kalksteine des Mantels, aber die darunterliegenden Geflechte waren trotz Erosionsspuren intakt. Wasserbautechniken, die Faschinen (Rutenbündelgeflechte) und Verankerungspfähle zur Stabilisierung von Ufern nutzten, waren und sind bis heute noch gebräuchlich.

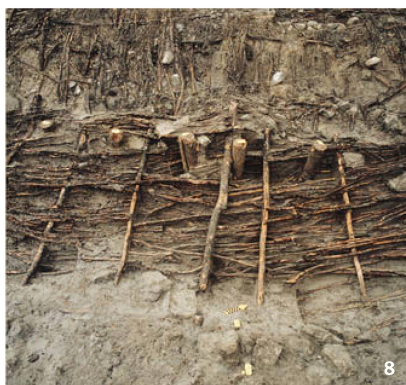
Abb. 8

Detail der mit einer Pfahlreihe verankerten Geflechte aus der flussseitigen Uferböschung des Damms.

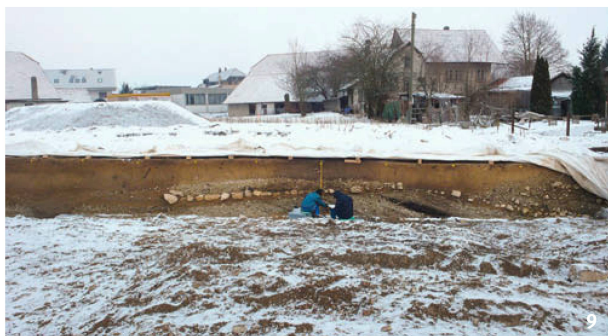
**Abb. 9**  
Schnitt durch die Strasse. Unter dem alten Gebäude im Hintergrund kam ein halbes Jahr später das Brückenwiderlager zum Vorschein. Blick nach Norden.

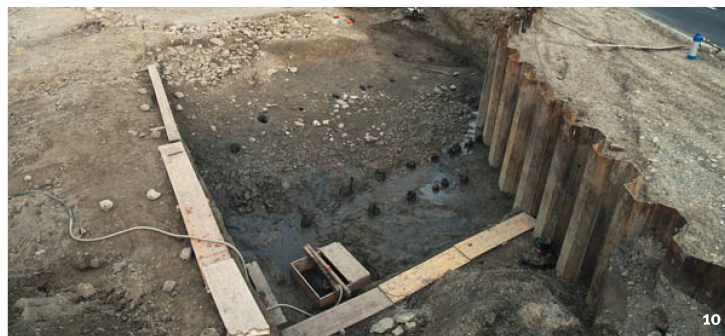
**Abb. 10**  
Das Brückenwiderlager und die Strassenkurve aus der Vogelschau (gegen Nordwesten). Im Vordergrund das erste Doppeljoch der Brücke.

Von der Brücke konnten nur das westliche Widerlager und die Pfähle eines ersten Doppeljochs ausgegraben werden. Die Fortsetzung liegt unter der heutigen Hauptstrasse von Studen. Wo landseitige Dammkonstruktion und Brückenwiderlager zusammenkamen, war die Trennung in einzelne Konstruktionselemente nicht einfach. Mit der dendrochronologischen Datierung der Bauhölzer und anderen daraus resultierenden Beobachtungen sollte es möglich werden, einzelne Bau- und Reparaturphasen zu unterscheiden und die Konstruktion besser zu interpretieren.

Grundsätzlich scheint das Widerlager aus mehreren Pfahlreihen zu bestehen. Die äussersten zwei setzten bereits unter der Strassenrampe an. Der Raum zwischen diesen beiden Pfahlreihen war mit grossen Bruchsteinen gefüllt und eine Kalksteinrampe für die Strasse daran angehäuft worden. Danach wurden Damm- und Strassenkies angeschüttet. Zurzeit kann zur Art der Brückenkonstruktion nur wenig gesagt werden.

Es dürfte sich um eine sogenannte Balken- oder Trägerbrücke gehandelt haben. Einzelne Pfähle und Joche von römischen Holzbrücken kennt man aus dem Seeland oder auch aus dem Rhein bei Eschenz-Tasgetium (TG). Der Fund eines Widerlagers – der landseitigen Verankerung – ist aber sehr selten.

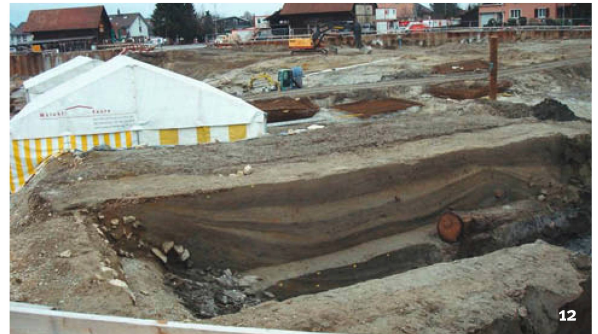
**Abb. 12**  
Blick nach Norden in den ehemaligen Wasserlauf. Im Vordergrund links die letzten Resten der Uferböschung des Damms.

Römerzeit kiesige Schichten ab, die später durch Silte, Sand und Schwemmhölzchenlagen abgelöst wurden. Diese feinteiligeren Schichten lassen darauf schliessen, dass das stärker fliessende Wasser des Aarelaufs sich nach Osten verlagert hatte, weg von Damm und Brücke. Ein letztes Hochwasser muss einen grossen Eichenstamm angeschwemmt haben. Er wies starke Erosionsspuren und nur noch letzte Reste des Splints auf. Er muss kurz nach 560 n.Chr. umgefallen sein. Weitere Hinweise auf den Zeitpunkt und die Dauer der Verlandung sollen verschiedene naturwissenschaftliche Analysen erbringen. Bis in die Neuzeit verlandete nicht nur der ehemalige Flusslauf, sondern auch die angrenzende Ebene.
