Unvollendete Bauwerke in römischer Zeit: unglückliche Umstände oder Inkompetenz?

— Michel Aberson, Thomas Hufschmid

Der Umgang der Römer mit unvollendeten Bauwerken und Bauunterbrüchen ist uns in diversen Texten überliefert, manchmal, wie das Theater von Augst zeigt, auch in archäologischen Befunden. Ein Beispiel wie historische und archäologische Quellen sich ergänzen können.

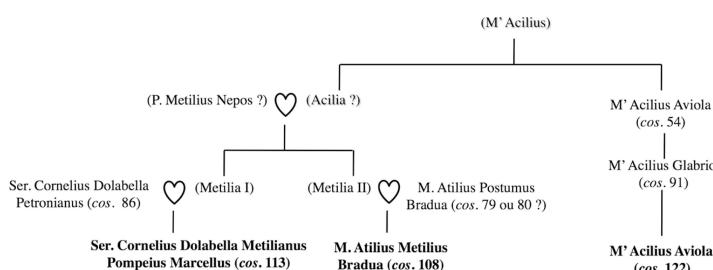
CIL IX, 3152 et 3153 (Corfinium): arbre généalogique probable des personnes mentionnées.

CIL IX, 3152 e 3153 (Corfinium): probabile albero genealogico delle persone citate.

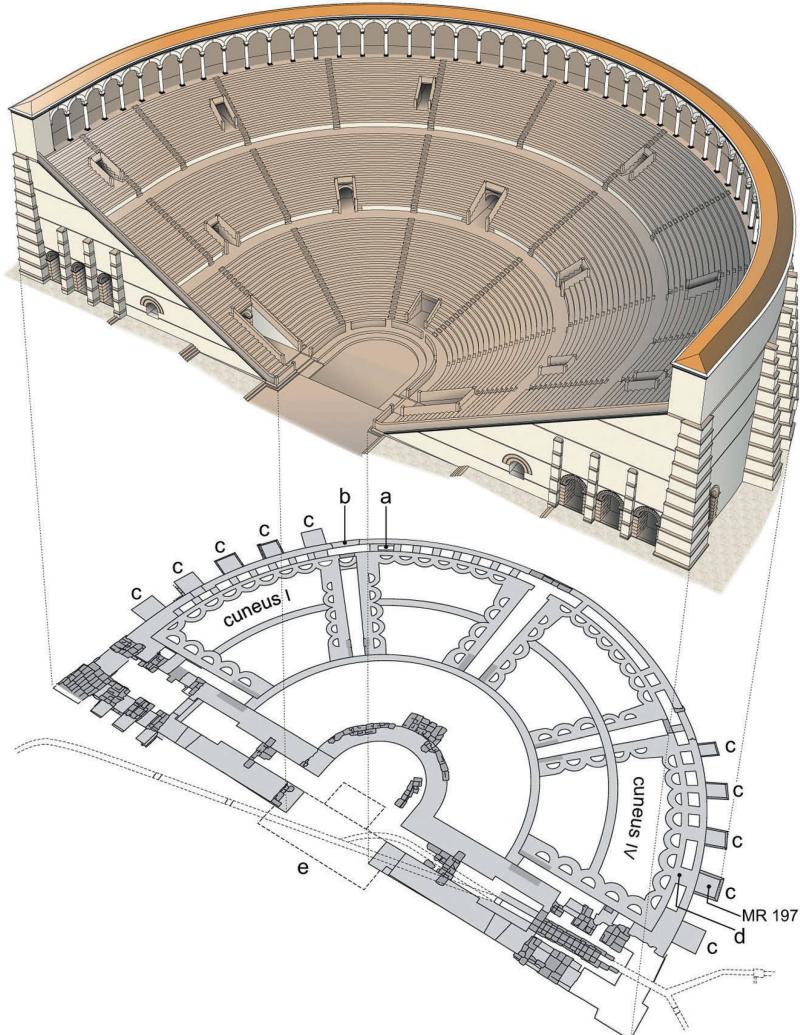
Abb. 3
Isometrische Ansicht und projizierter Grundrissplan des jüngsten Theaters von Augusta Raurica (um 180/190 n.Chr.). Ohne Massstab.

Im Zeitraum von ca. 70 n.Chr. bis 270/280 n.Chr. bestanden an diesem Ort drei sich ablösende, übereinander errichtete Theaterbauten, von denen an dieser Stelle das jüngste, wohl um 180/190 n.Chr. entstandene Bühnentheater interessiert.

Dieses jüngste Augster Theater gehörte dem sogenannten gallo-römischen Typ an und besass mit einer Fassadenlänge von 102 m und einer Sitzplatzkapazität für rund 10000 Personen beachtliche Ausmasse. Im Rahmen von Sondiergrabungen konnte 1996 im Bereich der doppelt angelegten Umfassungsmauer dieses Theaters ein auffälliger Baubefund dokumentiert werden, dessen Ursache lange Zeit unerklärt blieb. Es handelt sich dabei um Mauerreste in der Fundamentzone, deren Verlauf mit der Peripherie des jüngsten Theaters nicht absolut deckungsgleich sind, die aufgrund ihrer Lage und ihres Radius aber auch nicht zu einem der älteren Theaterbauten gehören können. Bemerkenswert ist, dass die Mauerkrone dieser offensichtlich der jüngsten Bauphase angehörenden Fundamentreste nachweislich noch während der Bauzeit erodiert sind und dass erst danach das aufgehende Mauerwerk der Umfassung auf diese erodierten Maueroberflächen aufgesetzt worden ist. Die plausibelste Erklärung für die Entstehung dieses sonderbaren Befunds findet sich in der Annahme eines Bauunterbruchs, bei dem die Mauern ungeschützt mehreren Frostperioden ausgesetzt gewesen waren, so dass sie oberflächlich abfrieren konnten.

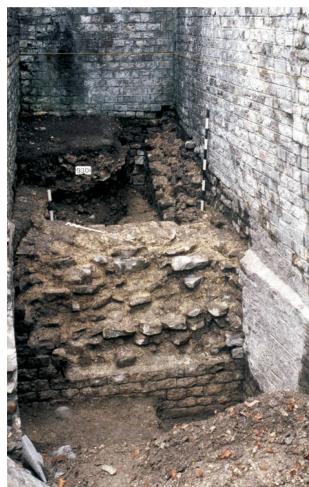
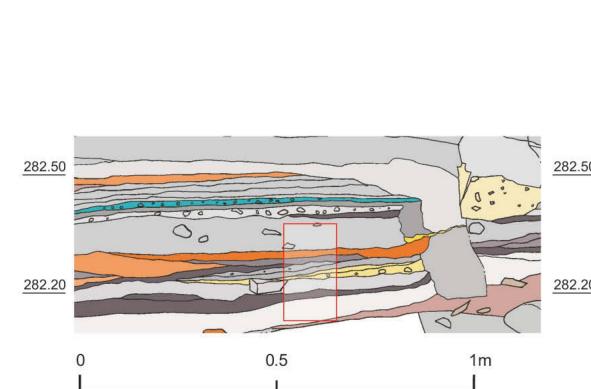
Abb. 4

a) Durch Frost verursachte antike Erosionsschäden an den Fundamentmauern des jüngsten Theaters von Augusta Raurica (vgl. Abb. 3a). b) Bauplatz des jüngsten Theaters von Augusta Raurica; Schichtabfolge mit Bauplatzablagerungen und Verwitterungshorizont, der einen Bauunterbruch anzeigen.

beobachten, welche die Hypothese eines Bauunterbruchs plausibel machen. Der deutlichste Hinweis auf die Existenz eines solchen Unterbruchs findet sich allerdings nicht am Bauwerk selbst, sondern in den Schichtablagerungen des zugehörigen Bauplatzes, der unmittelbar westlich an das Monument anschloss. In dieser einst 1.40 m mächtigen, aus dünnen Schichten und kleineräumigen Strukturen bestehenden Stratigraphie, liess sich mit Hilfe von bodenkundlichen Untersuchungen ein Verwitterungshorizont nachweisen, der zweifelsfrei belegt, dass noch während einer relativ frühen Phase innerhalb des Bauablaufs ein in seiner chronologischen Qualität markanter Unterbruch der Bautätigkeit erfolgt ist. Wie lange diese Unterbrechung genau dauerte, lässt sich zwar nicht ermitteln, aber immerhin lässt der Grad der Verwitterung die Aussage zu, dass es sich um einen Zeitraum von mehr als einem und deutlich weniger als zehn Jahren gehandelt hat. Im Sinne einer Arbeitshypothese rechnen wir mit einem Unterbruch von 2-5 Jahren.

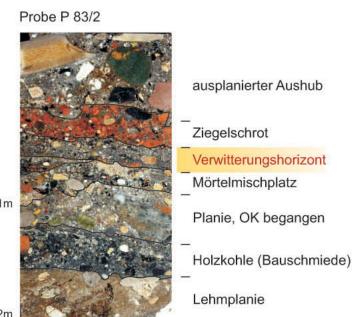
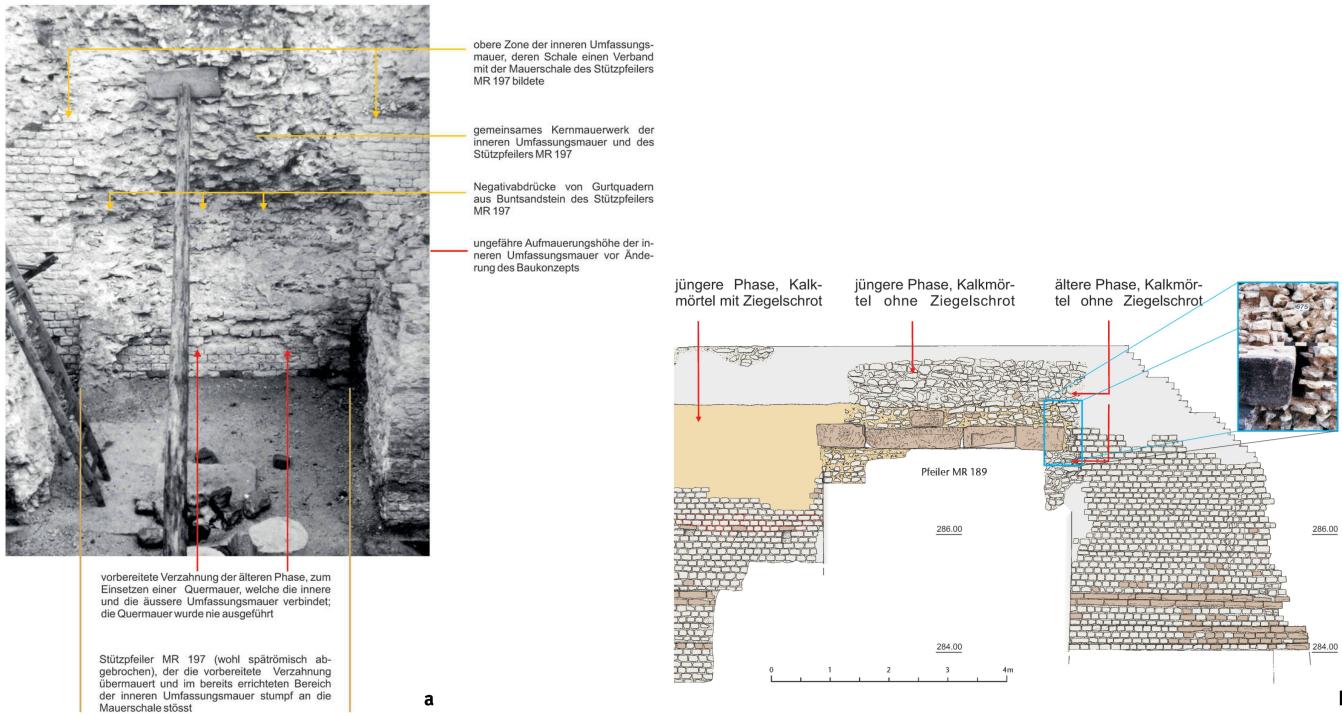
Abb. 5

a) Umfassung des jüngsten Theaters von Augusta Raurica, cuneus IV; Überreste des vermutlich noch in spätömischer Zeit abgebrochenen Stützpfilers MR 176 (vgl. Abb. 3d).
b) cuneus I; sekundär in die Umfassung eingefügter Stützpfeiler.

Korrelation mit dem erhaltenen Baubefund lässt sich feststellen, dass eine Reihe von baulichen Veränderungen und statischen Verstärkungsmassnahmen kurz vor dem Eintreten des Bauunterbruchs in Angriff genommen wurde. Diese Konsolidierungsmassnahmen waren von erheblichem baulichem und wohl auch finanziellem Ausmass und bestanden aus der Aufstockung von Gehniveaus an diversen Stellen im und um das Gebäude sowie aus dem Anfügen von jeweils fünf massiven, sich in regelmässigen Abständen nach oben verjüngenden Stützpfilern im Norden und im Süden. Die Art und Weise wie die Stützpfiler an die Peripherie angesetzt wurden, macht deutlich, dass sich die Umfassungsmauer zum Zeitpunkt der Errichtung der Pfeiler noch im Aufbau befunden haben muss. Ähnliche Verhältnisse lassen sich auch an den Bodenniveaus beobachten. Deutlich ist hier der Baubefund in der Eingangszone des sogenannten Nordost-Vomitoriums, wo Basilius Amer-

dem Bau des Theaters aufgetretene Schäden entstanden sind oder als prophylaktische Massnahmen, um ein zukünftiges Absinken von hoch über das Terrain hinausragenden Gebäudeteilen zu verhindern, lässt sich bis jetzt nicht erkennen. Gewiss ist aber auf jeden Fall, dass das Anfügen der massiv dimensionierten Stützpfiler im Norden und Süden zu erheblichen Veränderungen am Zugangssystem zu den oberen Sitzstufenrängen geführt haben muss.

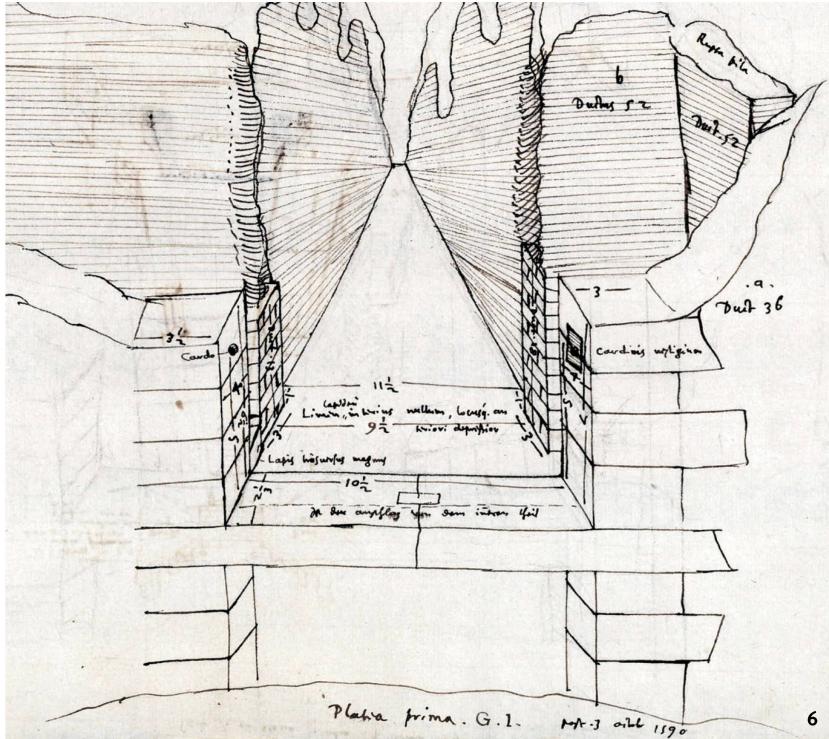
Abb. 6
Nordosteingang des jüngsten Theaters von Augusta Raurica in einer zeichnerischen Aufnahme aus dem Jahre 1590 von Basilius Amerbach und Hans Bock.

bach 1590 im Anschluss an die frühesten Ausgrabungen eine doppelte Schwellensituation dokumentieren konnte. Der Befund zeigt, dass die ursprünglich geplante Sandsteinschwelle in der äusseren Peripheriemauer noch während der Bauzeit um ca. 1.20 m nach oben versetzt worden ist; gleichzeitig fanden auch Aufplanierungen zur Anhebung des Bodenniveaus im erwähnten vomitorium statt.

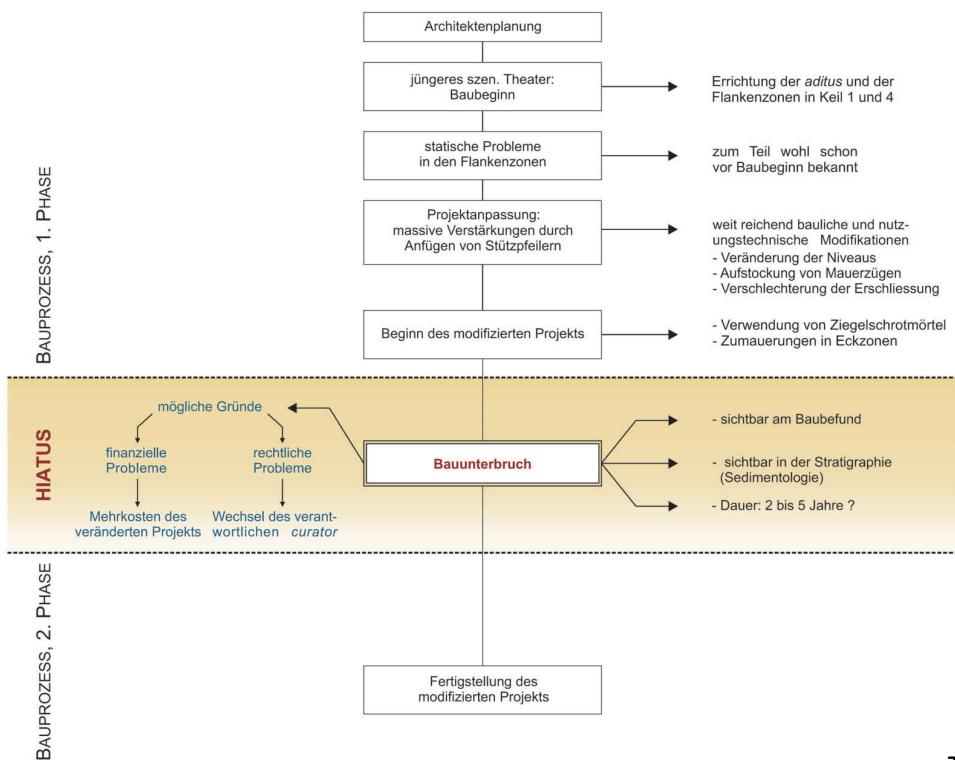
Abb. 7
Schema mit Ablauf des Beginns der Bauarbeiten am jüngsten Theater von Augusta Raurica bis zum Zeitpunkt des Bauunterbruchs.

Wie Auswertung und Interpretation der Befunde deutlich gezeigt haben, waren die während dem Bau aufgetauchten statischen Probleme nicht die direkte Ursache für den am Gebäude ablesbaren Bauunterbruch, da der Baubeginn der statischen Verstärkungsmassnahmen noch in den Zeitraum vor dem Unterbruch fällt. Möglicherweise führten aber die Modifizierung des Bauprojekts und die sicherlich damit einhergehenden finanziellen, rechtlichen und administra-
