**Artikel:** Le bâtie Rouelbeau

## La bâtie Rouelbeau

— Jean Terrier et Michelle Jourquin Regelin

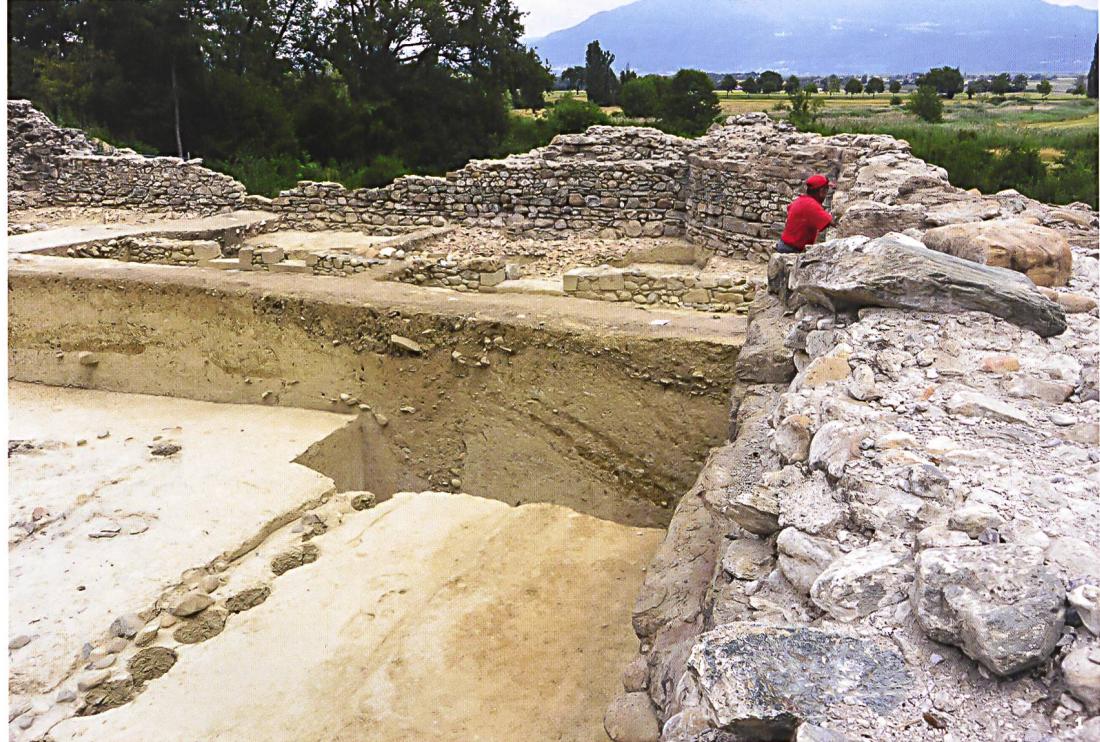
Fig. 1

Vue de l'angle sud-est du château de Rouelbeau à la fin des fouilles, en juin 2014. A l'arrière-plan, le massif des Voirons.

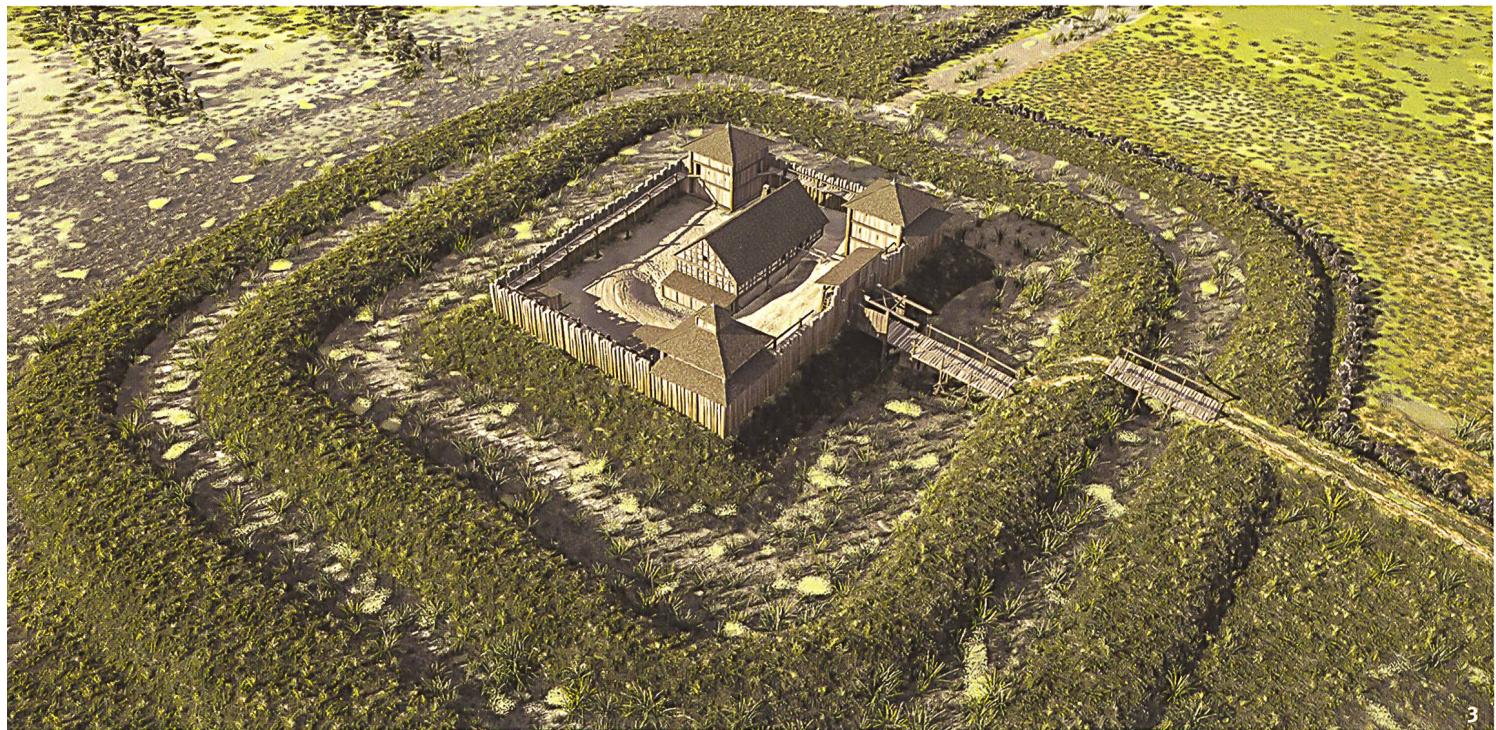
Fig. 3

Restitution de la bâtie en bois, vue depuis le sud-est. Les deux fossés défensifs entourent le château, accessible par les deux ponts. Le corps de logis (*domus plana*) est aménagé dans la dépression du tertre artificiel. Seuls trois des quatre angles sont munis de tours.

Les restitutions des différentes phases de l'évolution architecturale ont été réalisées sur ordinateur, à partir du relevé 3D de l'ensemble des vestiges archéologiques. Dans un premier temps, des volumes correspondant aux constructions et aux divers aménagements du château ont été dessinés à l'emplacement des traces correspondantes, puis ces volumes ont été recouverts d'une texture comme la pierre ou le bois pour approcher au plus près la réalité historique (fig. 3 et 9). Le résultat obtenu est

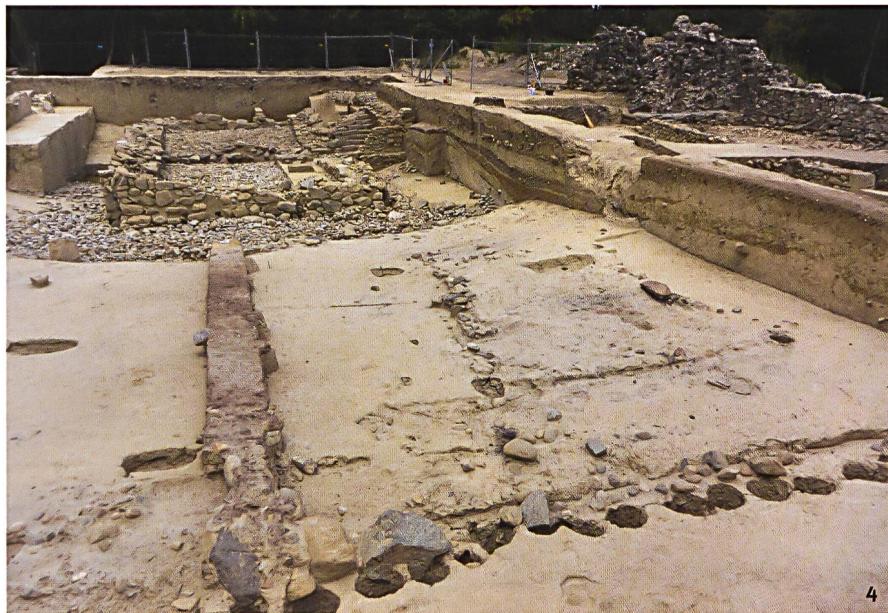
Fig. 4

Vue générale des vestiges. Au premier plan: une partie de la palissade sud, puis les quatre trous de poteaux et les sablières basses de la cuisine avec encore quelques traces de cendre. A l'arrière-plan, la *domus plana* édifiée dans une dépression qui sera comblée plus tard. La stratigraphie, à droite, met bien en évidence les remblais et, surtout, la couche de déchets de taille de molasse.

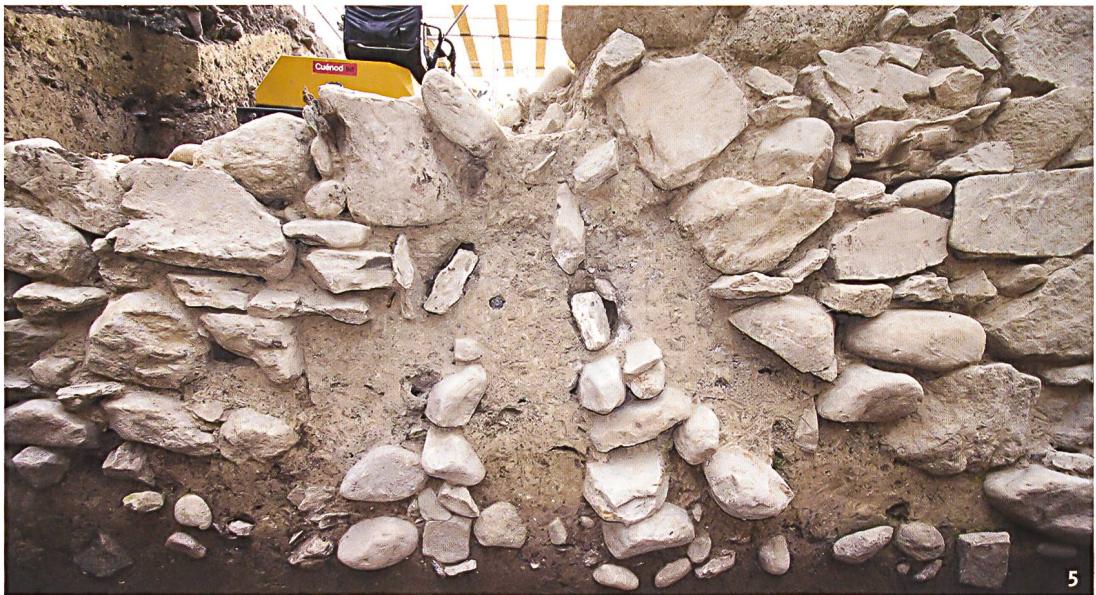
Fig. 5

Façade ouest de la *domus plana*: négatifs de poutre verticale soutenue par deux poutres obliques (bras de force).

Les fondations de la *domus plana* sont construites en pierres liées à l'argile. Les murs, d'une épaisseur d'environ 1 m, sont renforcés par des poutres inscrites dans les façades extérieures, dont on a mis en évidence les négatifs (fig. 5). Sur les longs côtés de la maison, de grosses poutres verticales sont maintenues chacune par deux pièces de bois obliques, le tout reposant sur une poutre horizontale. L'ensemble est complété par de grosses poutres d'angle, alors que de simples poutres renforcent les petits côtés de la *domus*. Toute cette structure maintient les façades de l'étage (fig. 6). Dans la cave, quatre piliers, dont les traces ont été découvertes dans le vide sanitaire, soutiennent le plancher.

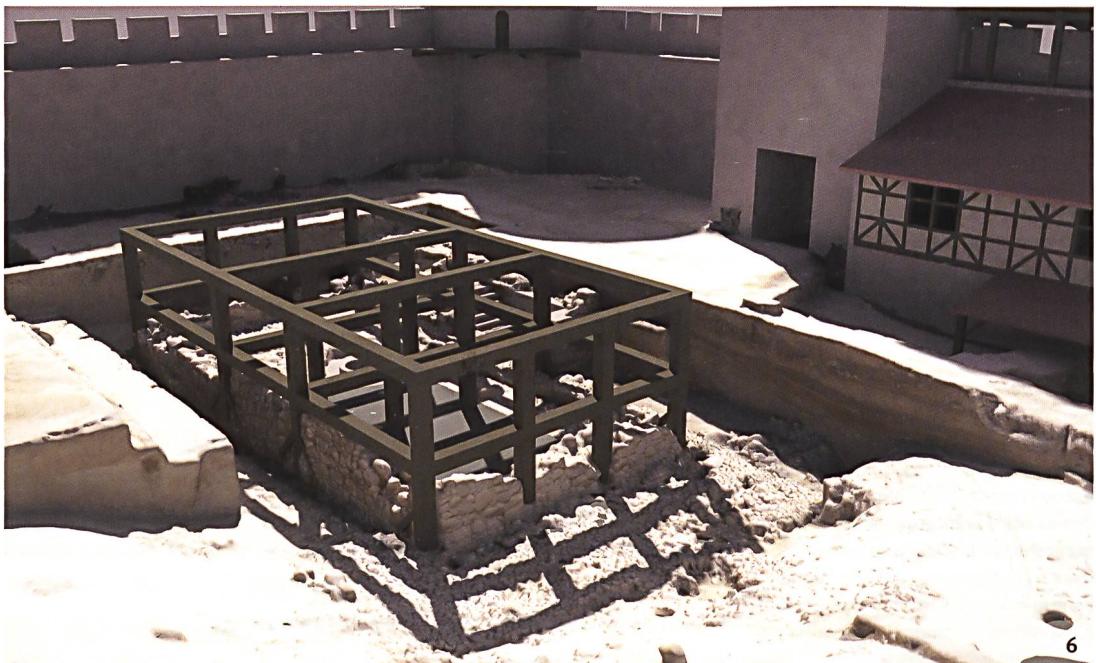
Fig. 6

Restitution de la structure en bois de la *domus plana*. Les poutres et bras de force sont bien visibles.

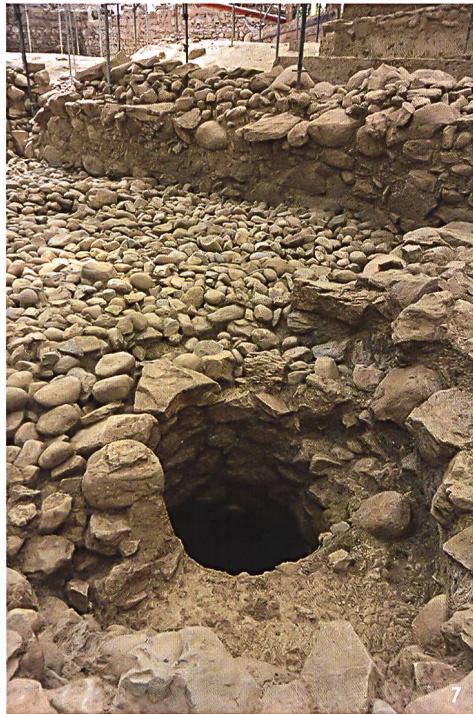
Fig. 7

Le puits installé dans le cellier de la *domus plana*. L'arrière-plan montre le vide sanitaire.

Un puits a été mis au jour dans la maison, presqu'au milieu de la cave (fig. 7), alors que le texte de 1339 n'en mentionne aucun. La structure est maintenue par des blocs de molasse dans sa partie supérieure et est faite de gros boulets au niveau de l'eau. Malheureusement, les fouilles de 1838 ont causé des dégâts en détruisant la margelle, qui a été retrouvée en partie jetée dans le puits. Élément indispensable à l'approvisionnement en eau, le puits était accessible dans un premier temps par une trappe depuis l'étage. Lors des réaménagements extérieurs de la *domus plana*, le fossé est comblé, une porte est percée dans le mur de fondation et un escalier de molasse aménagé dans les remblais.

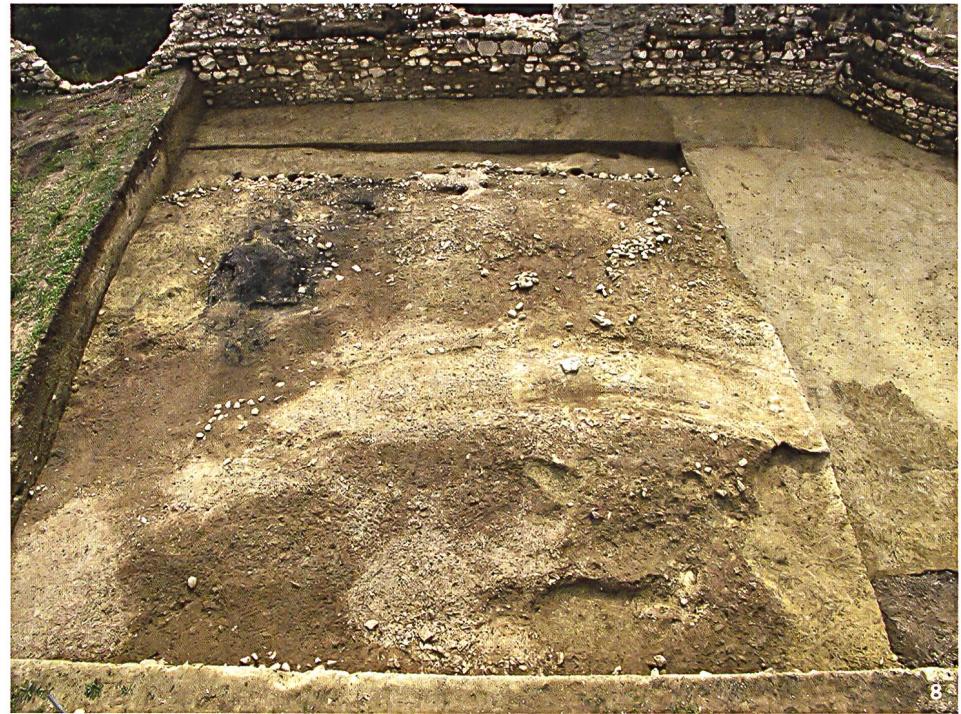
Fig. 8

Vue générale des fouilles de 2006 qui ont mis en évidence les traces de roues de char dans les déchets de taille de molasse, ainsi que l'accumulation de cendres de la cuisine.

La fouille a aussi révélé des traces de roues de chariot imprimées dans l'argile ocre. La circulation vient de la porte de la fortification pour contourner la *domus* par le sud. Quelques traces ont encore été obser-  
vées à l'ouest. Les chariots devaient faire demi-tour

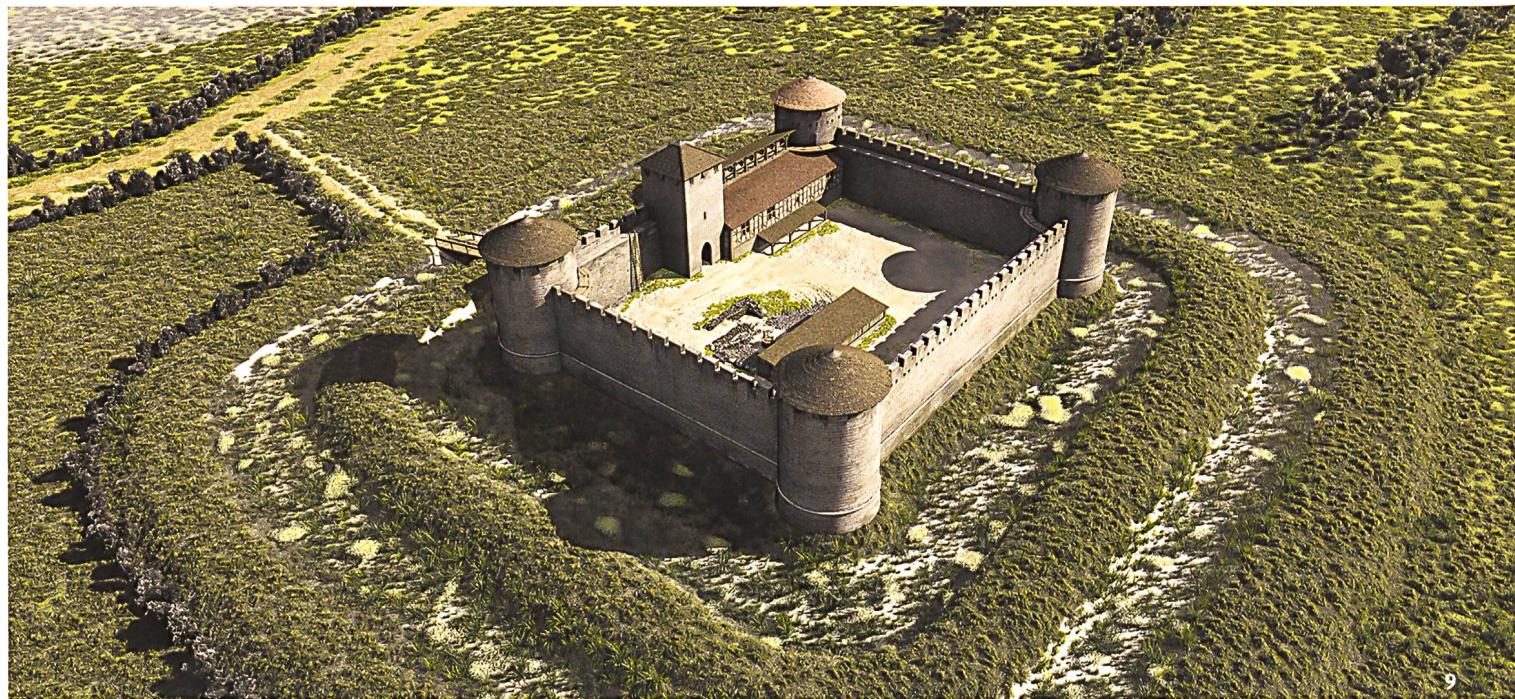
Fig. 9

Restitution du château en pierre, vu depuis le nord-ouest. La *domus plana* a été démantelée et remblayée en conservant le puits. Le corps de logis est construit contre la courtine est.

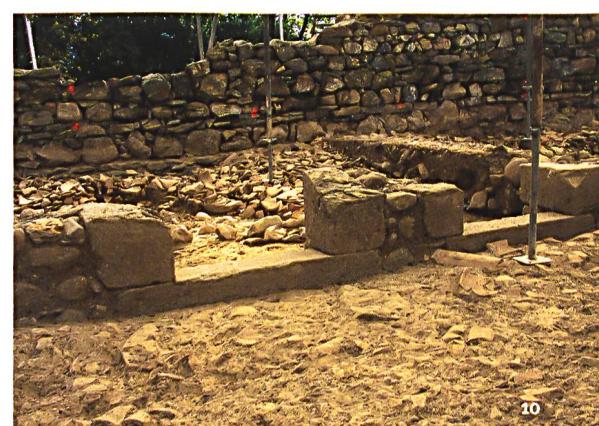
10

**Fig. 10**  
Deux des trois portes du corps de logis: les montants présentent encore des parties sculptées.

La *domus plana* abritera la garnison jusqu'à son effondrement, dû aux poussées des remblais sur les soubassements en pierres. L'accès au puits est conservé alors que le cellier est remblayé. Un petit bâtiment, peut-être une écurie, est construit sur la trace du mur de fondation est de la *domus*. Un logis plus spacieux est alors édifié entre le mur de l'entrée et la courtine sud. Sa façade est percée de trois portes dont les seuils de molasse étaient encore en place au moment des fouilles. Les deux portes les plus étroites ont des montants en molasse sculptés. Elles devaient donner accès au logis proprement dit alors que la troisième, bien plus large, devait permettre l'accès à un dépôt. Elle était constituée de deux battants dont les gonds ont été découverts encore fichés dans les blocs de molasse des deux montants.

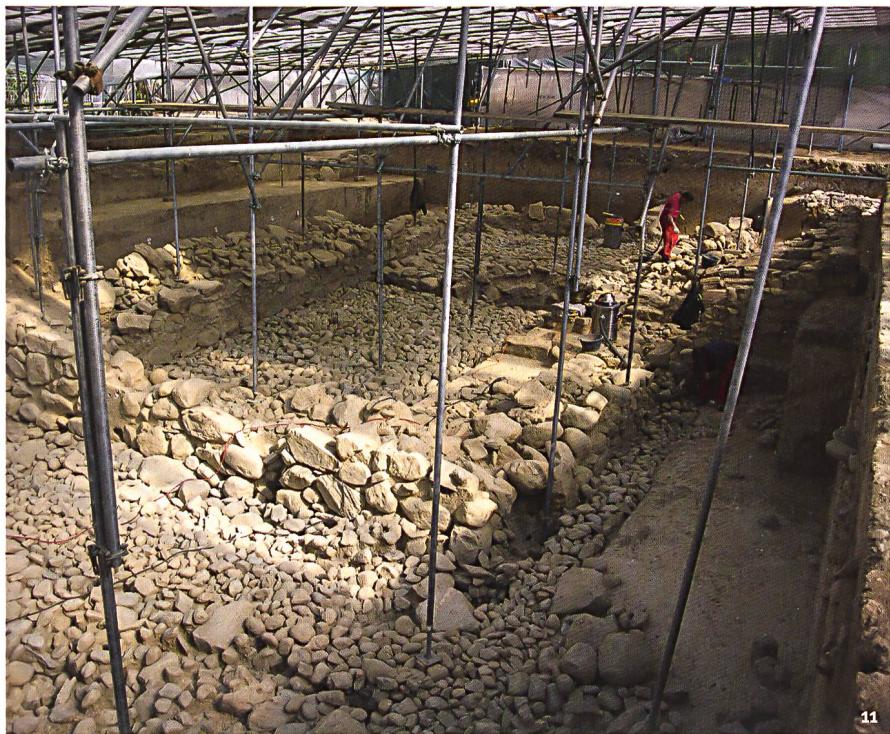
**Fig. 11**  
Les vestiges archéologiques ont constamment été protégés des intempéries par une toiture provisoire, agrandie au fur et à mesure de l'extension des fouilles.

Au cours des travaux de recherches effectués sur le terrain, le chantier archéologique était constamment protégé par une toiture provisoire le mettant à l'abri des intempéries, couverture qui a été agrandie au fur et à mesure de l'extension des fouilles au fil des années. A l'issue des investigations, la question s'est posée de la présentation au public des restes de la bâtie en bois qui, s'ils étaient spectaculaires, n'en demeuraient pas moins extrêmement fragiles. Le débat a donc été ouvert pour savoir s'il convenait de laisser les vestiges apparents ou, au contraire, s'il s'agissait de les combler afin d'en assurer la conservation.

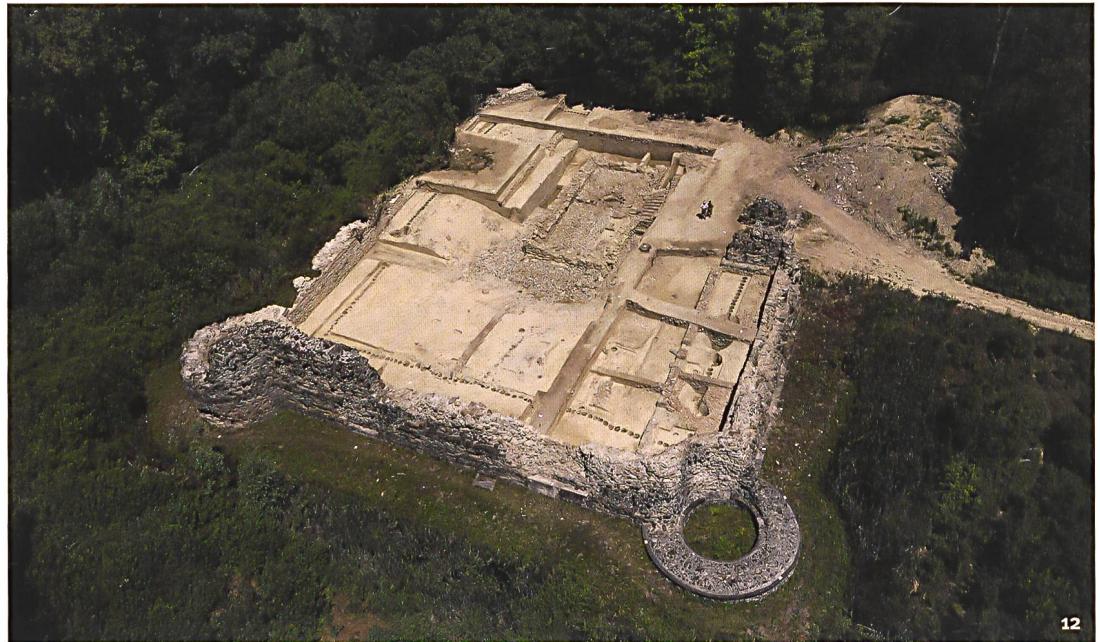
Fig. 12

Vue aérienne du site de Rouelbeau prise au terme des investigations archéologiques, à l'occasion du relevé photogrammétrique réalisé à l'aide d'un drone.

effet se faire à l'aide d'aménagements de surface rappelant l'existence de la palissade, des tours ou encore du logis central. Il a également été convenu de solliciter les nouvelles technologies, de manière à proposer des restitutions virtuelles à l'aide d'images de synthèse. Dans cette perspective et avant le remblaiement des vestiges, un relevé 3D de l'ensemble du site, avec les zones excavées et les ruines du château entouré de ses fossés, a été réalisé par la société Archéotech à l'aide d'un drone. Cette

opération visait à obtenir un document précis qui servirait de base de travail à l'élaboration du projet numérique.

du relevé effectué à l'aide du drone (fig. 12). Les fichiers numériques issus de ce relevé ont été utilisés pour l'exécution d'une première maquette en impression 3D, effectuée en plusieurs parties, assemblées ensuite à Cortaillod par Archéo Développement. La maquette y a été complétée en façonnant les douves avec de l'argile. Un moule en silicone de l'ensemble a été exécuté, afin de préparer les moules destinés au tirage de la maquette en bronze. Celle-ci a été réalisée par la fonderie Gilles Petit à Fleurier.

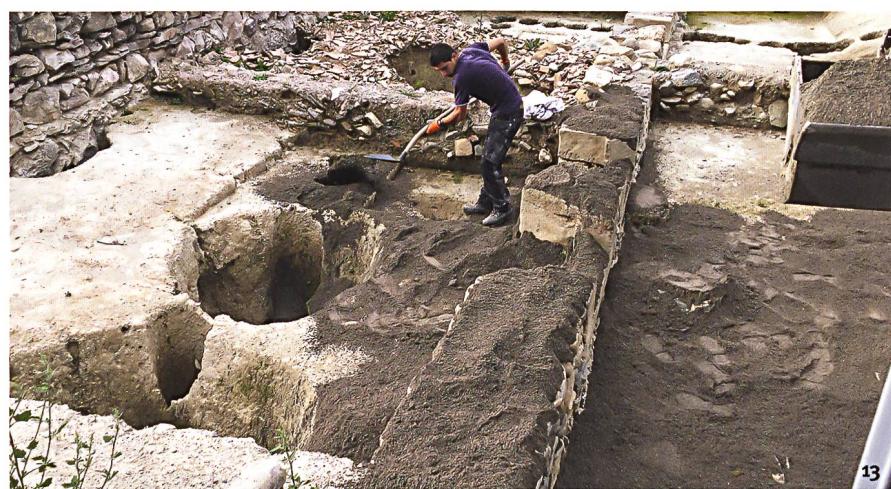
Fig. 13

Les structures sont protégées par une couche de sable avant le remblaiement complet de la zone archéologique.

Pour le remblaiement du chantier archéologique, les différentes structures en creux, comme les trous de poteau, les traces de chariot ou encore les empreintes de poutres imprimées dans l'argile ont été protégées par une couche de sable. La totalité de la zone archéologique a ensuite été entièrement comblée à l'aide du matériau terreux extrait lors des fouilles, qui avait été entreposé à proximité.

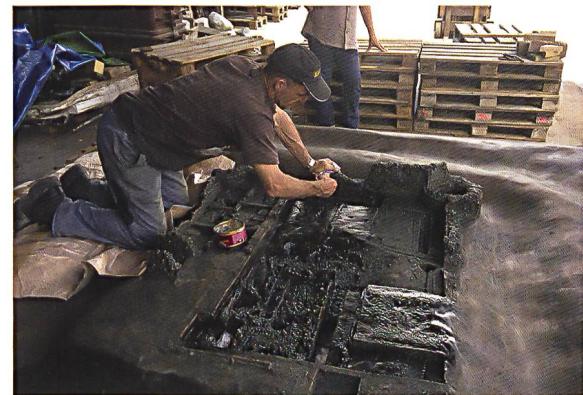
**Finition de la maquette en bronze restituant l'état du site archéologique avant le remblai des vestiges.**

**La maquette en bronze.** La création d'une vaste maquette en bronze restituant l'état du site à la fin des fouilles archéologiques a été évoquée dès le départ du projet: elle serait le point central de la visite. Si la confection de plusieurs petites maquettes présentant des restitutions architecturales simplifiées des différentes phases de développement du château a également été évoquée, cette option ne fut finalement pas retenue, au profit de restitutions 3D de ces différentes phases, figurées sur les panneaux didactiques. Pour élaborer la grande maquette en bronze, un modèle numérique a d'abord été réalisé à partir

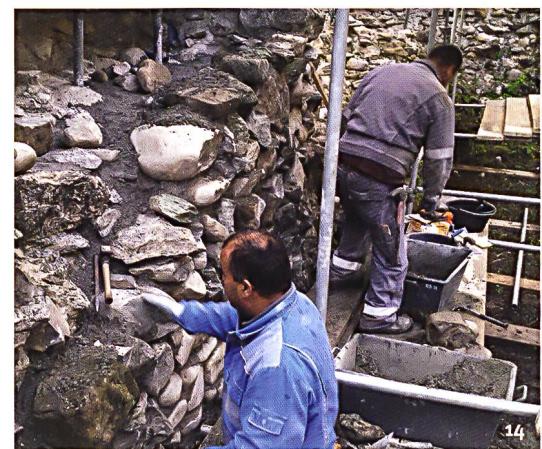
Fig. 14

Consolidation et restauration des maçonneries du château en maintenant leur aspect de ruines.

Les problèmes liés à la restauration des murs du château ont également fait l'objet de discussions. Dans un premier temps, le débat s'est porté sur l'emploi d'un matériau différent comme la brique ou la tuile mécanique afin de bien marquer l'intervention contemporaine. L'idée principale était de pouvoir assurer en tout premier lieu la pérennité de l'existant, c'est-à-dire de la partie authentique des maçonneries. Mais, le choix du matériau employé pour la restauration étant lié à l'image que l'on désirait transmettre aux visiteurs, c'est finalement l'évocation d'une ruine qui fut privilégiée. La décision fut donc prise d'utiliser une maçonnerie de boulets liés à la chaux pour consolider les murs, dont les parements de molasse ne seraient pas reconstitués. Les faces des murs ont été remontées de façon irrégulière et en retrait des parements d'origine, dans le même esprit que les parties ruinées existantes. Une première intervention fit l'objet d'une validation par le groupe d'experts, avant d'étendre les travaux à l'ensemble du site. Pour le couronnement des murs, un mortier à la chaux affleurant les pierres a été posé afin de faciliter l'écoulement des eaux vers l'extérieur et d'empêcher son infiltration dans la maçonnerie.

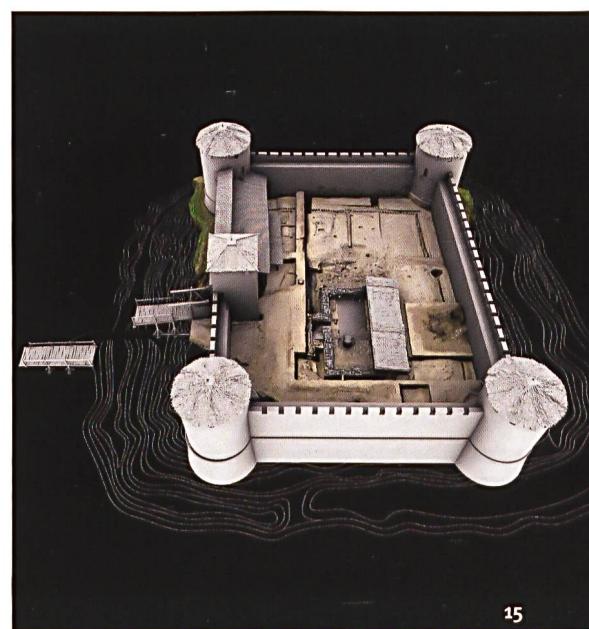
Fig. 15

Les restitutions des différentes phases de l'évolution architecturale du château ont été réalisées par ordinateur à partir du relevé 3D de l'ensemble des vestiges archéologiques.
