Artikel: Vom Leben hinter Mauern

Vom Leben hinter Mauern

Eine Grabung im Zentrum Basels lieferte Einblicke in die Bauarbeiten an der mächtigen spätrömischen Befestigung auf dem Münsterhügel und in die Lebensumstände der ersten Bewohnerinnen und Bewohner der Befestigung.

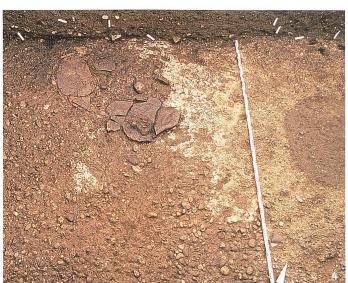
Abb. 4

Blick auf den westlichen Rand der Mörtelfläche (rechts), den Laufhorizont aus groben Geröllen und Kies (vorne) und die südlichste Feuerstelle aus der ersten Benutzungsphase (Mitte oben).
