Les moulins du Col-des-Roches, un peu d'archéologie industrielle

— Christian de Reynier

Entre 2015 et 2017, le site des moulins souterrains du Col-des-Roches a fait l'objet de nouvelles investigations archéologiques qui ont permis d'en renouveler la connaissance matérielle de manière significative.

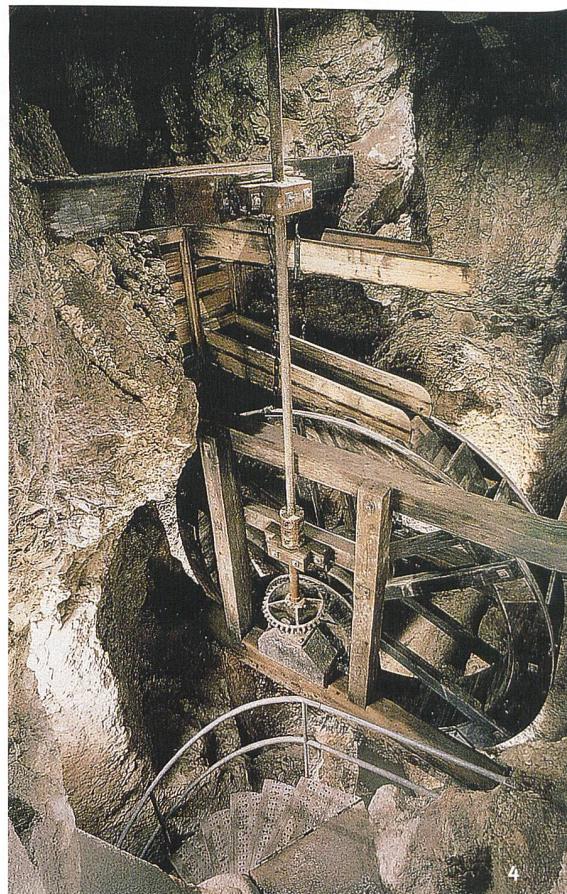
Fig. 4
Roue à augets installée à l'intérieur
de la grotte, dans le puits n°2, depuis
1984.

à grains puis scierie), situés eux aussi dans la grotte. Si les pièces charpentées de ces installations spectaculaires ont entièrement disparu, les traces qu'elles ont laissées dans la roche, sous forme de mortaises, puits, coulisses, couloirs et escaliers, ont permis d'en proposer une première reconstitution saisissante (fig. 4).

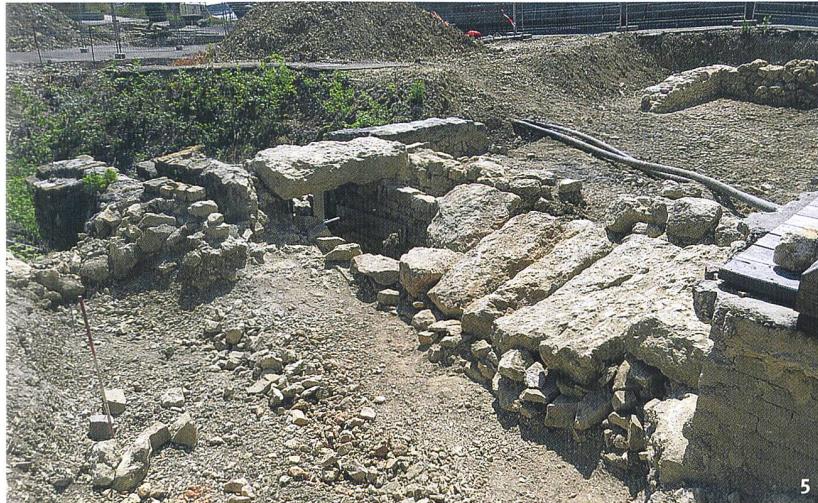
Fig. 5

Vue des maçonneries dégagées au pied de la façade. Au premier plan, les vestiges extérieurs de la galerie ayant remplacé l'exutoire primitif. En arrière-plan, les murs de la digue primitive.

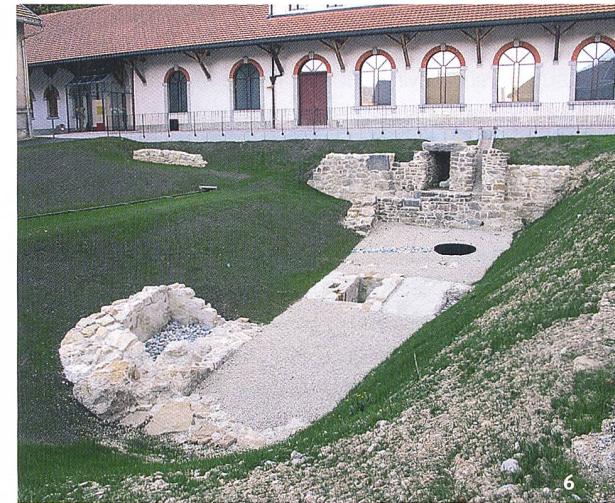
Fig. 6

Vue des vestiges restaurés de la scierie du 19^e siècle. Au fond à droite, l'embouchure de la galerie de transmission; au fond à gauche et au centre, la digue; en contrebas, les fosses des trois scies.

constituaient la partie inférieure de deux scies alternatives entraînées par en-dessous. Les fosses accueillaient la partie inférieure de l'embiellage et du mécanisme multiplicative, qui permettaient de faire mouvoir les scies à cadre situées 3,5 m au-dessus, sur le banc de sciage. Ce dernier était formé d'un plancher supporté par des poteaux carrés, dont seules les bases maçonnées ont été retrouvées, tout comme un petit escalier, qui permettait au mécanicien d'accéder à la galerie de transmission. Un aménagement maçonné à fosse, en partie hors-sol et décalé au sud-est, devait correspondre à une troisième scie d'un type différent (scie circulaire à déliminer?), puisqu'un document de 1861 fait état de la présence «de deux scies équilibrées et d'une troisième indépendante» (fig. 2, n° 14). Au milieu du 19^e siècle, le bâtiment du moulin a quant à lui été notablement agrandi pour accueillir une minoterie industrielle, mue depuis la grotte par une roue de type Poncelet (roue hydraulique métallique à aubes profilées), puis par une turbine horizontale de type Girard ou Pelton (la turbine dont la roue est enfermée dans une coque maintient la totalité des aubes sous pression permanente). Un vaste bâtiment à l'ample toiture en demi-croupes est également aménagé, comme dépôt, magasin et remise. Ces investissements traduisent bien le renouveau industriel du site,
