## Betrieb und Unterhalt von Hochspannungsleitungen und Verteilungsanlagen.

### Referat über die Erfahrungen der Bernischen Kraftwerke A.-G., Bern (BKW).

Von *W. Köchli*, Bern.

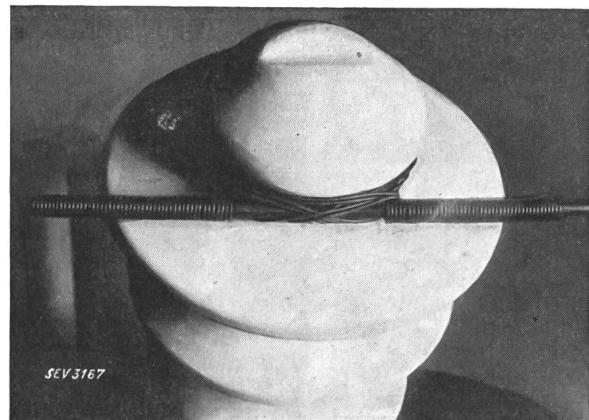
Fig. 1.  
Infolge Isolatordefekt durchgebrannte Stange einer 45-kV-Leitung.

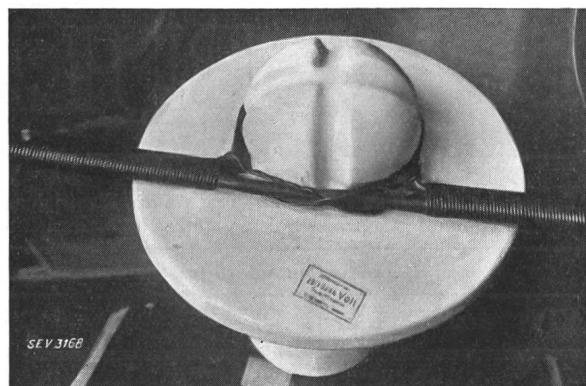
Fig. 3.  
Böglibund.  
Pro Bund sind 2×4 m Binddraht von 2,5 mm Ø nötig.

Eine weitere Art von Defekten, die ebenfalls nur bei ausgeschalteter Leitung entdeckt werden konnten, entstanden bei der Befestigung des Leitungsdrahtes an den Isolatoren mit dem sogenannten Telegraphenbund (Fig. 2). Es hat sich gezeigt, dass der zu diesem Bund verwendete 2 mm starke Kupferbindedraht zu schwach ist, um die Beanspruchungen durch Wind und Schnee- oder Rauhreibbelastungen auf die Dauer auszuhalten. Der Bund wurde daher bei allen 45-kV-Leitungen durch den sogenannten Böglibund (Fig. 3) ersetzt. Das für das Bögli verwendete Drahtstück hat den gleichen Durchmesser wie der Leitungsdraht.

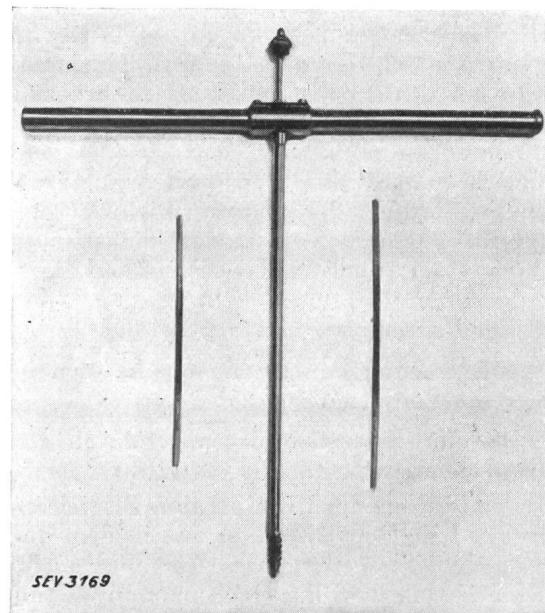
Fig. 4.  
Zuwachsbohrer für die Untersuchung angefaulter Leitungsstangen.

Der Umfang der Fäulnis wird mit dem Zuwachsbohrer (Fig. 4) festgestellt, mit dem Holz-

proben aus der Stange herausgebohrt werden. Die Sondierlöcher werden mit in Oel getränkten Holzpfropfen wieder verschlossen. Je nach dem Befund wird entschieden:

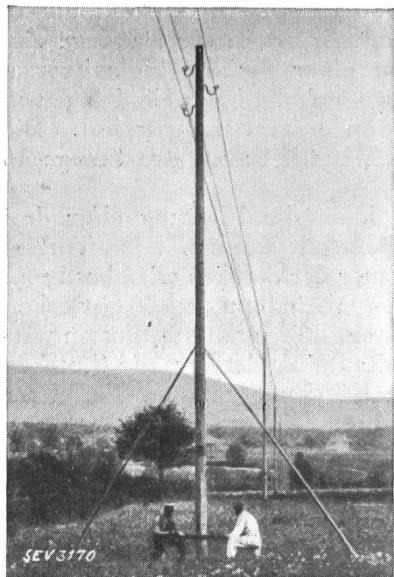
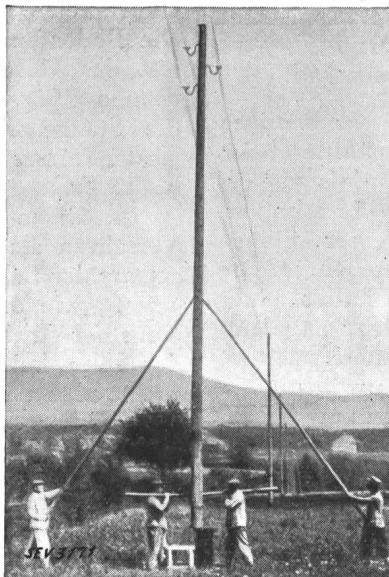
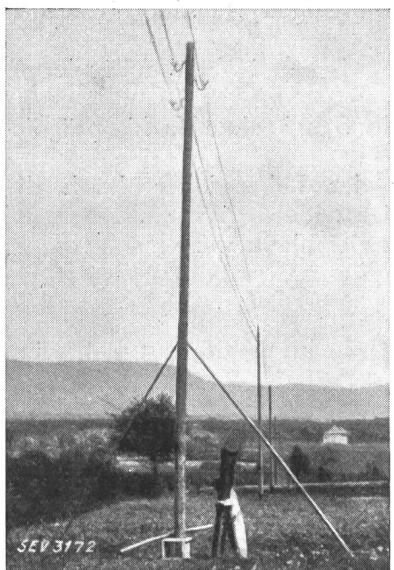
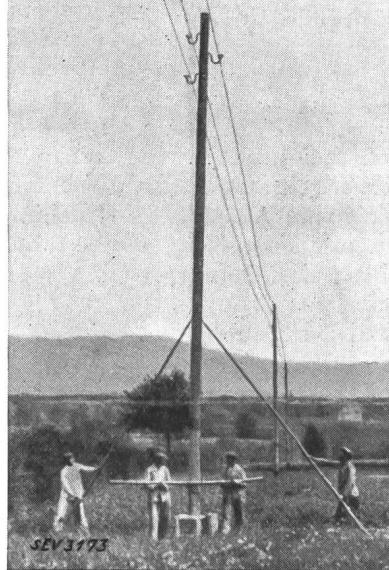
Fig. 5.

Einbau eines gusseisernen Stangenfusses bei unter Spannung stehender Leitung.

Fig. 5 bis 8 zeigen das Vorgehen beim Einbau eines Stangenfusses.

Die Stangen, bei denen Stangenfüsse eingebaut werden, müssen im oberen Teil, d. h. von ca. 0,3 m über Boden an, vollständig gesund sein.

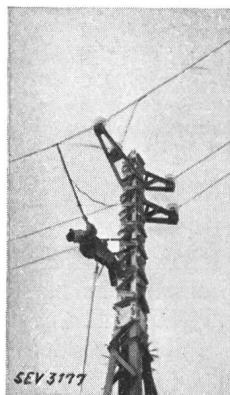
Fig. 12.  
Kurzschiessen und Erden einer 45-kV-Leitung auf Gittermast.

Der Monteur klemmt das Kopfstück des Erdungsseiles mit der Erdungsstange am Seile fest.

Die *Erdungsstange* besteht aus zwei zusammenschraubbaren lackierten Hartpapierrohren mit

einem Handgriff aus ölimprägniertem Hartholz. Die Länge der Stange ist 3,2 m, der Durchmesser 38 mm; der Isolationswiderstand beträgt über 2000 Megohm. Die Stange wird in nassen Zustände mit 250 kV geprüft. Sie hat ein Kopfstück,

auf welches die Erdungsklemmen aufgesetzt werden können. Zur Erdungsklemme gehören 4 m flexibles Kupferseil von 50 mm<sup>2</sup> Querschnitt, ein Klemmstück zum Anklemmen an der Mastkonstruktion und ein Klemmstück zum Anklemmen am Stromleiter.

Das Erden mit Wurf-Kurzschlussvorrichtung und mit der Erdungsstange zeigen die Fig. 9 bis 13.

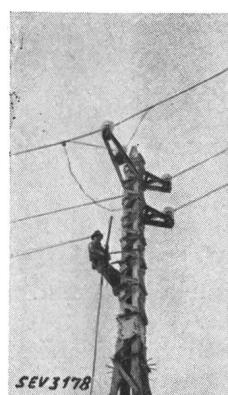
Fig. 13.  
Kurzschiessen und Erden einer 45-kV-Leitung auf Gittermast.

Der Monteur hat das erste Erdungsseil angeklemmt und kann nun in gleicher Weise die übrigen Leiter erden.

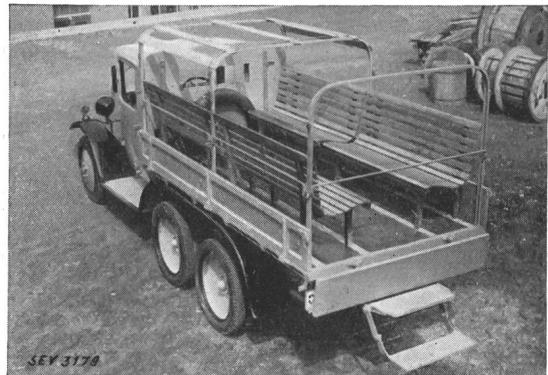
Fig. 14.  
Lastwagen «Morris» mit aufgesetzten Bänken für Personaltransport.

Diesen Anforderungen stellen sich im Gebiet der Bernischen Kraftwerke bei einer Anzahl Leitungen grosse Schwierigkeiten entgegen, da diese Leitungen zum Teil durch abgelegene Gegenden führen, ohne Bahn oder Automobilverkehr. Einzelne Teilstrecken dieser Leitungen sind daher namentlich im Winter nur mit grossem Zeitaufwand erreichbar. Um diesen Schwierigkeiten zu begegnen, haben die BKW vorläufig für eine Betriebsleitung einen Lastwagen angeschafft, der in kürzester Zeit für Personaltransport hergerichtet werden kann. Der Wagen ist nicht an Strassen gebunden und kann im Winter durch Aufbringen von Raupen auf die Hinterräder auch ungebahnnte Strassen und selbst Alpweiden befahren (Fig. 14 bis 18).

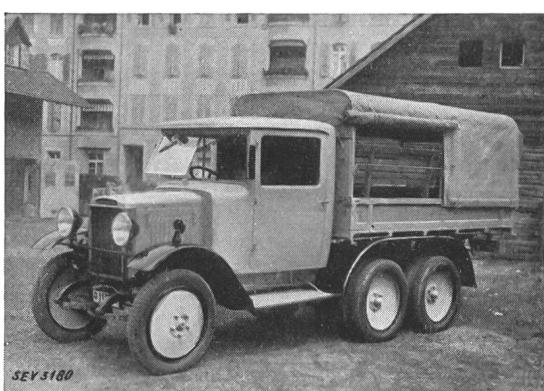
Fig. 15.  
Wie Fig. 14, jedoch mit Verdeck für Fahrt bei schlechtem Wetter.

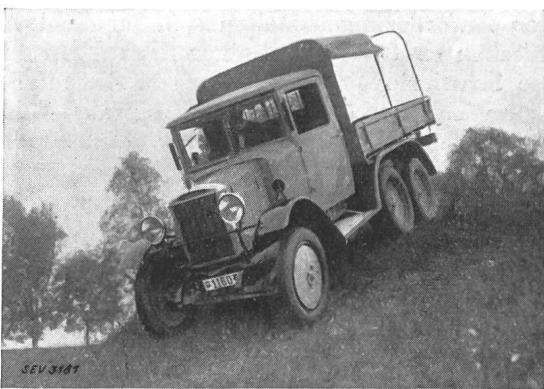
Fig. 16.  
Der Lastwagen fährt von der Strasse ins Gelände.

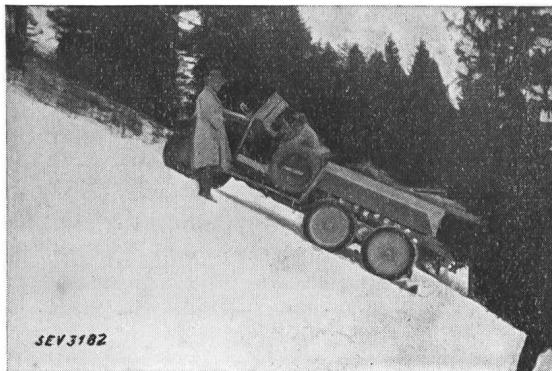
Fig. 17.

Der Lastwagen fährt mit aufmontierten Raupen über eine verschneite Alpweide.

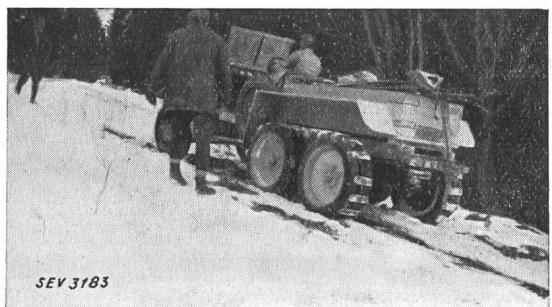
Fig. 18.

Der Lastwagen fährt mit aufmontierten Raupen über eine verschneite Alpweide.

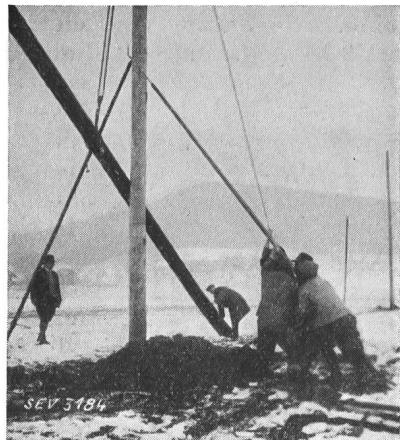
Fig. 19.

Ersetzen einer faulen Leitungsstange mit Flaschenzug.

Im Wagen ist eine Winde eingebaut, mit der sich der Wagen selbst über sonst unüberwindbare Stellen hinweghelfen kann. Die Winde kann auch zur Montage und Demontage von Gittermasten und Stangenschaltern, zum Auswechseln von Stangen

und ähnlichen Arbeiten vorteilhaft benutzt werden (Fig. 19 und 20).

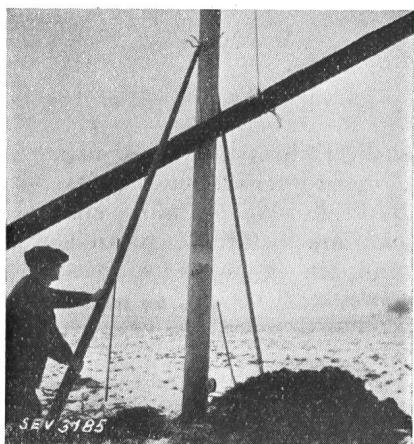
Fig. 20.

Ersetzen einer faulen Leitungsstange mit Hilfe des Lastwagens und zweier Rollen.

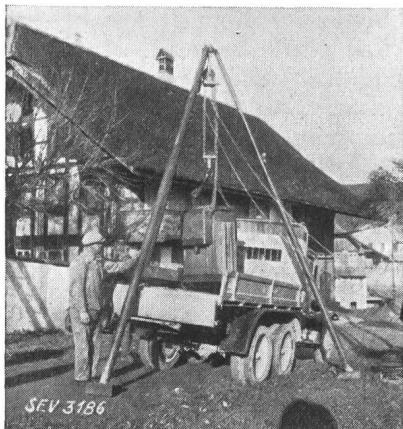
Fig. 21.  
Abladen eines Transformators vom Lastwagen mit Hilfe des Dreibeines aus Stahlrohren.

auch oft dazu zwingt, die einzelnen Stränge auf Teilstrecken auf die gleichen Stangen zu montieren, wodurch der Vorteil der vielen Stränge zum Teil wieder verloren geht. Die von den einzelnen Transformatorenstationen gespeisten Netzteile werden über Schalter oder Trenner verbunden, wobei normalerweise die Leitungen als offene Leitungen betrieben werden. Die Arbeitsstellen werden wenn möglich mit Kabeln überbrückt. Defekte Transformatoren werden mit Hilfe eines Dreibeines aus Stahlrohren rasch ersetzt (Fig. 21 bis 23).

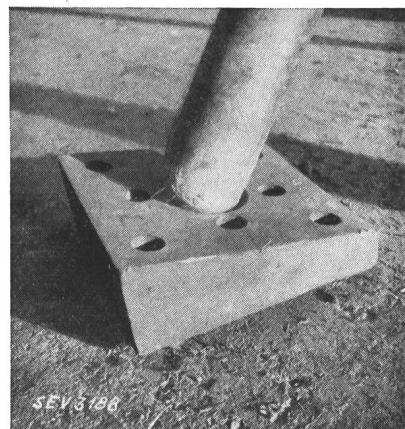
Fig. 23.  
Abstützen des Dreibeines am Boden.
