## La foudre et ses effets sur les bâtiments en Suisse au cours des étés 1931 et 1932.

Extrait de l'enquête de la commission de l'ASE pour la protection des bâtiments contre la foudre.

Par le Secrétariat général de l'ASE et de l'UCS (Ch. Morel, ing.).

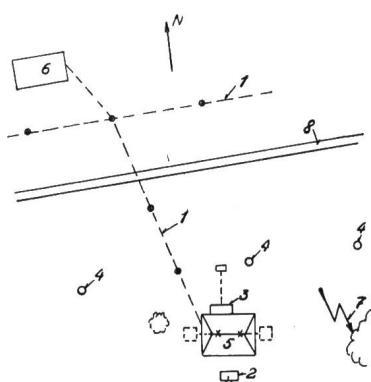
Fig. 2.  
Cas 215-32, Schwellbrunn.

Bâtiment isolé (5) — écurie avec grange — protégé par un paratonnerre à deux tiges et deux descentes connectées à des plaques de terre en cuivre, à l'est et à l'ouest du bâtiment. Au nord, à 30 m environ, passe une conduite d'eau avec 3 puits (4). Au nord de l'écurie se trouve la fosse à lisier (3) et au sud, une fontaine (2). A 50 m environ à l'est se trouve une petite forêt, sur laquelle la foudre est tombée en août 1932 (7). L'introduction de la ligne électrique (1) dans la façade ouest était dis-

tante de 50 cm à peine de la descente du paratonnerre. La foudre doit être tombée sur le paratonnerre, car une des pointes était fondues sur quelques centimètres. Il n'a pas été possible de reconstruire plus exactement le cas, le bâtiment ayant été incendié en si peu de temps que le propriétaire et son domestique, qui se trouvaient dedans, purent à peine se sauver, après avoir détaché le bétail. Mal-

gré cela 12 pièces restèrent dans les flammes. Dans les maisons des environs (6), les installations électriques furent endommagées par de fortes surtensions. Cas typique d'une décharge de forte intensité à effet incendiaire extrêmement violent et rapide.

Dans ces trois cas — Hérisau, Schwellbrunn et Frauchwil —, la résistance de passage des électrodes était apparemment trop forte, de sorte que la décharge dut chercher une autre voie pour s'écouler à la terre. Dans le premier cas, il aurait été indiqué de connecter les électrodes entre elles et à la conduite d'eau; dans le second cas une autre disposition des prises de terre, p. ex. l'une dans le voisinage de la fosse à lisier et l'autre à la conduite d'eau de la fontaine, aurait éventuellement empêché le sinistre. Dans le troisième cas, l'électrode était formée de quelques mètres de fil de fer et, naturellement, rouillée à un tel point que la résistance en était devenue trop forte par rapport à la résistance offerte par la conduite d'eau.

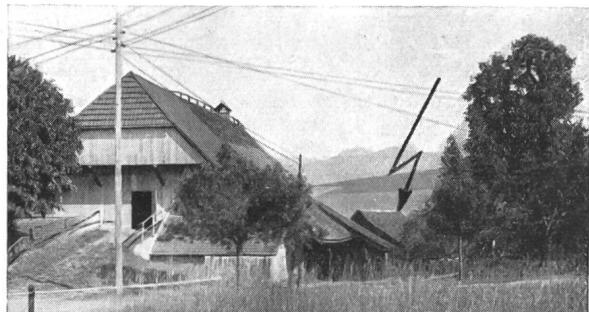
Fig. 6.  
Cas 6-31, Wahlern, vue du nord.

Cas 6-31, Wahlern (Berne), le 10 juin 1931, dans la soirée (fig. 6, 7 et 8).

A côté d'une grande ferme (fig. 6) munie d'un paratonnerre moderne, et d'un potelet électrique se trouve, en contre-bas, un grenier en bois, dont le pignon sud fut frappé par la foudre. La décharge suivit en partie la paroi de bois (fig. 7), y creusant comme une saignée de 2 cm de largeur, sauta de là sur le levier d'une pompe à lisier, longea la pompe puis emprunta le treillis métallique d'une couche pour aller se perdre dans le sol. Les plantes de la couche furent brûlées. Une autre partie de la décharge pénétra à l'intérieur sur des cloches suspendues tout près du faîte, alluma des sacs empilés près

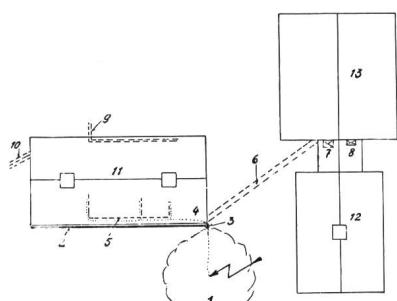
Fig. 17.  
Cas 111—32, Entlebuch.

Cas 111—32, Entlebuch (Lucerne), le 29 juin 1932, 16 h (fig. 17).

La foudre tomba sur la cime d'un tilleul (1) (surélevé), dont elle parcourut les branches pour sauter sur le tuyau de descente (3) en métal du chéneau en bois (2). A la bride de fixation supérieure, la décharge se partagea. Une partie pénétra dans la chambre d'angle (4) au 1<sup>er</sup> étage, dévastant tout sur son passage: boiseries et plâtres arrachés,

vitres cassées et débris de verre plantés dans le plafond et les murs, vêtements dans une armoire et sur la commode déchirés, pendule projetée de la commode sous le lit et réduite en morceaux, prises murales, condensateurs et dérivations de l'installation électrique (5) endommagés. L'autre partie de la dé-

charge suivit le tuyau de descente (3), provoqua une fissure dans le mur près de la bride de fixation inférieure, creusa un grand trou dans le sol et disparut probablement dans la canalisation (6). Dans les bâtiments voisins, maison (12) et grange (13), toutes les conduites et appareils électriques (7, 8) furent détériorés, les débris en gisaient épars sur les planchers. La décharge ne mit nulle part le feu. Une conduite d'eau (9) pénétrait dans la maison touchée (11) qui était reliée au réseau électrique par une ligne aérienne (10).

De ces cas où la foudre a passé d'un arbre à un bâtiment, il faut retenir celui où la décharge utilisa le sol pour parvenir du pied de l'arbre à des masses métalliques voisines (12—31) et celui où, sans la ligne téléphonique, le bâtiment aurait probablement été épargné (14—31).

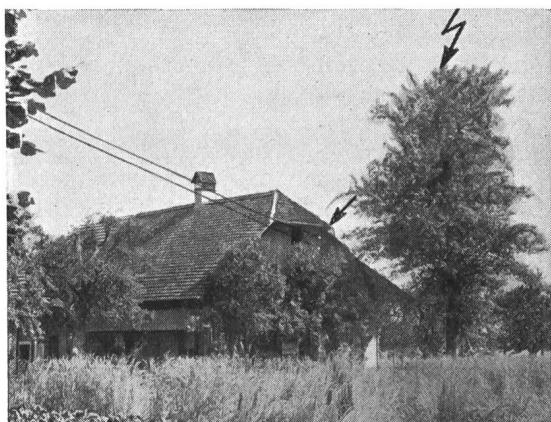
Fig. 18.  
Cas 167—32, Uetendorf.

Cas 167—32, Uetendorf (Berne), le 4 août 1932, 12 h 15 (fig. 18).

La décharge atteignit la cime d'un poirier et sauta de là sur le bord du toit, immédiatement au-dessus de l'introduction des fils électriques du réseau électrique (avec neutre à la terre) pour s'écouler dans ce dernier et dans l'installation du bâtiment qui fut endommagée. Sous le poirier touché se trouve une fontaine et un vieux puits.

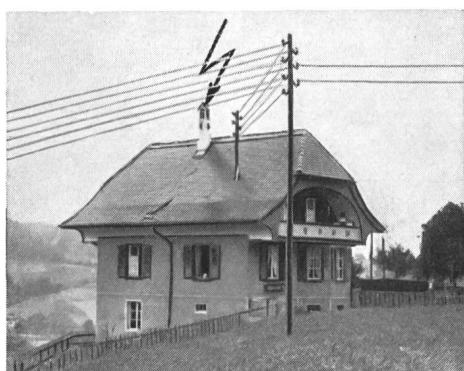
Fig. 22.  
Cas 127—32, Schwarzenburg.

*Cas 127—32, Schwarzenburg (Berne), le 29 juin 1932, entre 17 et 18 h (fig. 22 et 23).*

De la cheminée, dont un des angles fut démolie, la décharge suivit la tôle enrobant le pied de la cheminée, sauta sur l'ancrage du potelet et se répartit de là dans l'installation électrique de la maison et dans le réseau. Les fusibles du bâtiment touché et ceux des maisons voisines en furent fondu. Ce cas montre comment des surtensions peuvent se produire dans un réseau, sans qu'une ligne soit directement touchée par la foudre.

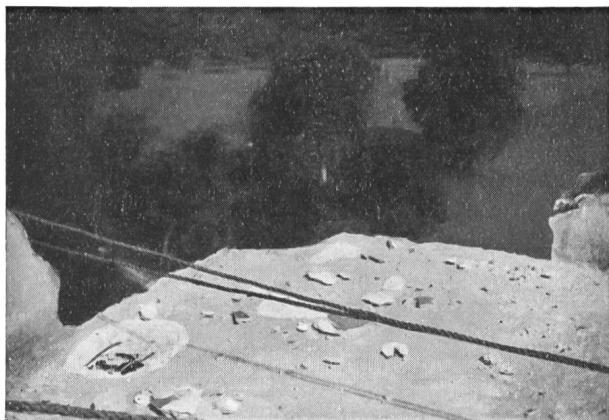
Fig. 26.

au bord d'une falaise dominant la Sarine. La foudre a abattu un angle de la tour et percé des trous dans la dalle de béton, mettant à nu l'armure du béton et courbant les fers vers le haut (fig. 27). Une conduite d'eau au pied du donjon fut percée de part en part et l'installation électrique du château endommagée. A retenir la déformation inattendue des fers du béton vers le haut.

Cas 104—32, Petit-Vivy, effet de la foudre sur la dalle de béton.

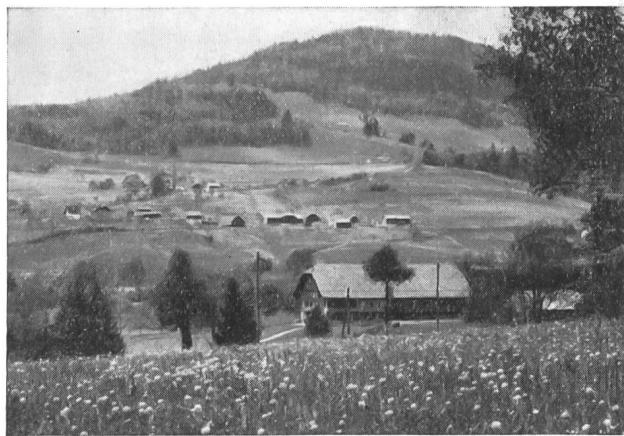
Fig. 28.

Cas 103—32, Favaulaz, la ferme avant sa destruction.

Cas 103—32, à Favaulaz près Broc (Fribourg), le 27 mai 1932 entre 17 et 18 h (fig. 28).

plètement. Entre 17 et 18 h, le fermier et sa famille ont perçu une violente détonation et, croyant que la foudre était tombée sur la ferme (fig. 28), ils examinèrent aussitôt l'habitation et la grange contiguë, mais ne trouvèrent rien de suspect. Après 21 h seulement, le fermier fut rendu attentif par les aboiements de son chien, mais il était trop tard, la grange n'était plus qu'un brasier. La disposition incompréhensible du bâtiment (les étages supérieurs de l'habitation, en bois, n'étaient accessibles que de la grange par un escalier de bois) a coûté la vie à 3 personnes, directement ou par suite des brûlures subies. En outre 6 chevaux, 10 veaux et 10 porcs restèrent dans les flammes. L'éclairage électrique et le téléphone fonctionnaient encore lorsque l'incendie fut découvert. La foudre — que ce soit directement ou par un effet d'induction ou d'influence — doit avoir mis le feu à la poutraison ou à la toiture, mais le feu couva encore quelques heures avant d'éclater.
