**Artikel:** La foudre et les bâtiments  
**Autor:** Morel, ch.  
**DOI:** <https://doi.org/10.5169/seals-1056589>

## La foudre et les bâtiments.

Conférence donnée à l'assemblée générale de l'ASE le 7 juillet 1934 à Aarau  
par Ch. Morel, ingénieur au Secrétariat général de l'ASE, Zurich.

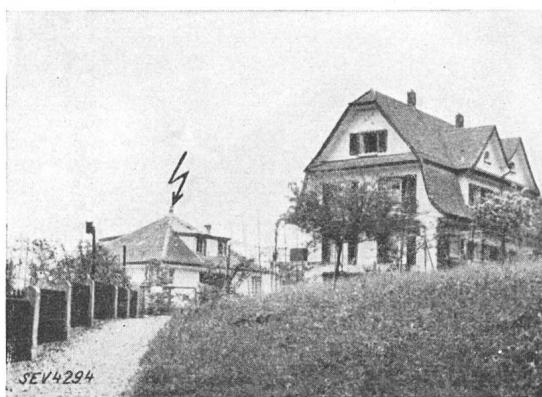
Fig. 2.

Un cas semblable s'est présenté à Lucerne au mois de mai dernier (Fig. 2). La maison dont la cheminée a été démolie au ras du toit, est dominée par deux autres maisons avec des paratonnerres.

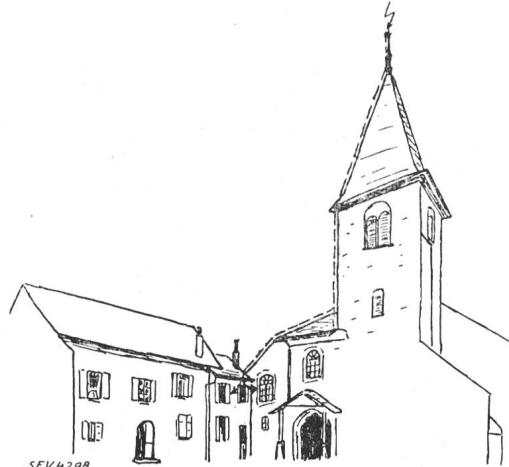
Fig. 6.

En 1933, la foudre est tombée sur le temple d'Aubonne (Fig. 6), qui n'avait pas de paratonnerre (cas VD 1—33). La décharge a suivi normalement les parties métalliques extérieures du clocher,

mais a sauté de celles-ci sur l'introduction de la ligne électrique dans la maison voisine, où un commencement d'incendie s'est déclaré.

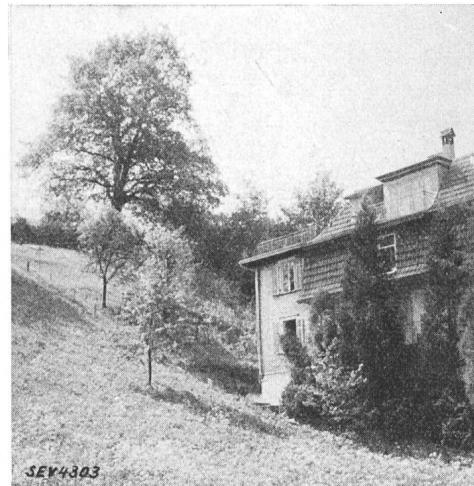
Fig. 11.

Ce printemps, nous avons eu l'occasion d'examiner un cas intéressant à Lucerne (Fig. 11). La

foudre a frappé un chêne, presque sur la crête de la colline. Depuis une des racines dont elle a enlevé l'écorce, elle a creusé à angle droit un sillon horizontal de 20 à 30 cm de profondeur et long de 17 m, jusqu'à la clôture en fils de fer. La terre du

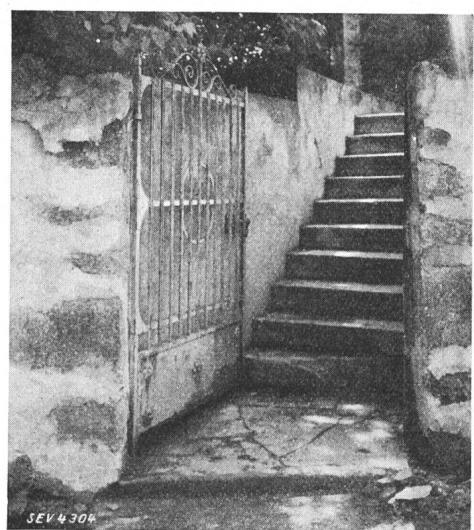
Fig. 12.

sillon fut projetée contre la façade de la maison. La décharge suivit ensuite la clôture, puis la palissade en fer du jardin pour aller rejoindre une conduite d'eau dans le sol, non sans démolir un coin de mur et une marche d'escalier en ciment (Fig. 12).

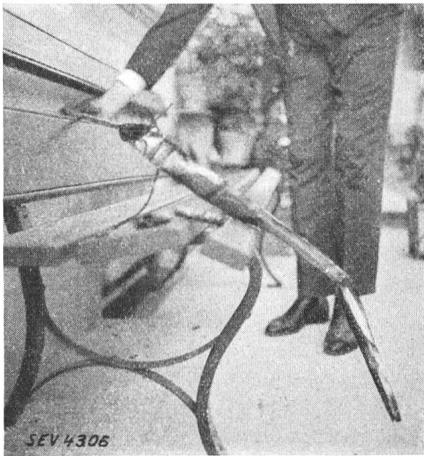
Fig. 14.

fig. 14, on voit un tube Bergmann éventré. A l'intérieur, le fil isolé semble encore intact, mais au toucher on reconnaît que l'âme en cuivre a été volatilisée (cas FR 5—33).

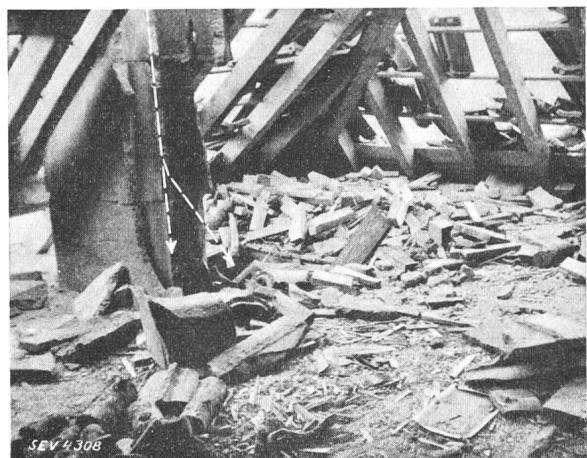
Fig. 16.

La fig. 16 montre une cheminée démolie comme par une explosion (cas VD 5—33). La décharge a
