Die Gewittermessungen der Jahre 1932 und 1933 in der Schweiz.

Von K. Berger, Zürich.

Der Autor, Ingenieur des SEV, berichtet über die im Auftrag der Verwaltungskommission für den Kathodenstrahl-Oszillographen in den Jahren 1932 und 1933 ausgeführten Messungen, im Anschluss an die «Gewitterberichte» der Jahre 1928 bis 1931¹⁾.

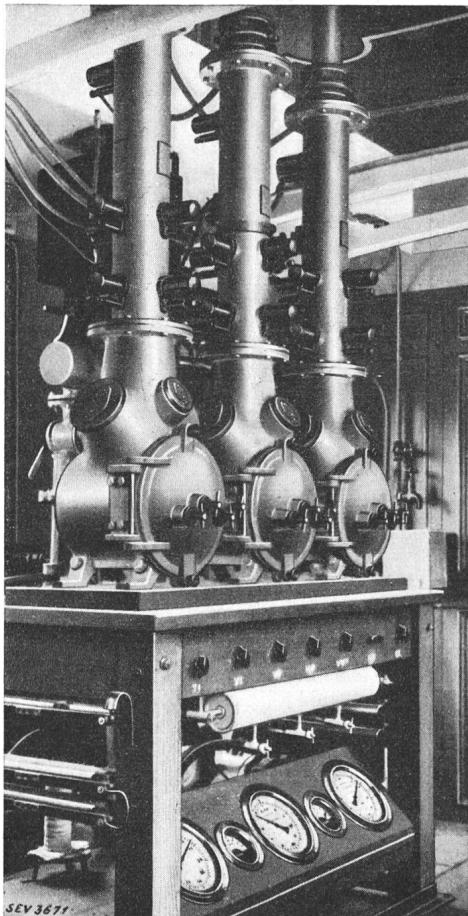
Fig. 1.
Ansicht des dreipoligen, im Messwagen eingebauten Kathodenstrahlloszillographen.

Nachdem in den Jahren 1929/31 die Einwirkungen der Gewitter auf eine 132 kV-Einphasen-Uebertragungsleitung mit starrer Nullpunktserdung sämtlicher Transformatoren mit einem zweipoligen Kathodenstrahl-Oszillographen (KO) beobachtet worden war, bestand der Wunsch, die dort gewonnenen Resultate durch Messungen in einem Dreiphasennetz zu erweitern. Der dazu nötige Ausbau der Apparatur wurde im Frühjahr 1932 durchgeführt, so dass es möglich wurde, drei Phasen eines Netzes zugleich bezüglich ihrer Ueberspannungen gegen Erde zu beobachten. Fig. 1 zeigt eine Abbildung des in den Messwagen eingebauten dreipoligen KO.

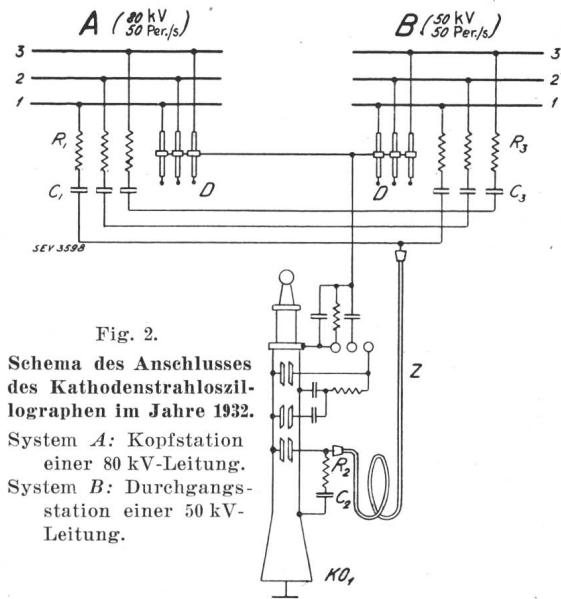
Fig. 2.
Schema des Anschlusses des Kathodenstrahlloszillographen im Jahre 1932.

System A: Kopfstation einer 80 kV-Leitung.
System B: Durchgangsstation einer 50 kV-Leitung.

Das Prinzipschema des Anschlusses der Messeinrichtung im Jahre 1932 wird in Fig. 2 gegeben. Darin ist der Uebersichtlichkeit halber nur ein KO, nicht alle drei, eingezeichnet. Mit A und B sind die beiden getrennten, zur Beobachtung angeschlossenen Hochspannungsnetze bezeichnet. Zur Spannungsteilung haben wir, wie bisher immer bei den Gewittermessungen, die Gáborsche Schaltung benutzt. Deren Wirkungsweise läuft bei hohen Frequenzen auf eine Ohmsche, bei tiefen Frequenzen auf eine kapazitive Teilung heraus. Ihr Hauptvorteil besteht darin, dass der KO nicht in unmittelbarer Nähe der Hochspannung aufgestellt werden muss, sondern dass die Einschaltung eines relativ langen Verzögerungskabels Z mit kleinem Messfehler möglich ist. Die Auslösung des Zeitrelais geschieht von den isolierten Flanschen der Durchführungen D aus. Sie erfolgt stets dann, wenn eine plötzliche Abweichung der Spannung um einige kV vom normalen 50periodigen Verlauf vorkommt

Die an R_2C_2 (Fig. 2) auftretende Spannung entspricht der geometrischen Addition der Spannungsteilerströme aus C_1R_1 und C_3R_3 . Die Phasenverschiebung der Systeme *A* und *B* betrug 30°. Die vom KO registrierte Teilspannung an R_2C_2 entspricht deshalb einer aus beiden Spannungsteilungen resultierenden Ersatz-Betriebsspannung von $80/\sqrt{3} + 50/\sqrt{3} \cdot \sqrt{3}/2 = 71 \text{ kV}_{\text{eff}}$; da die Be-

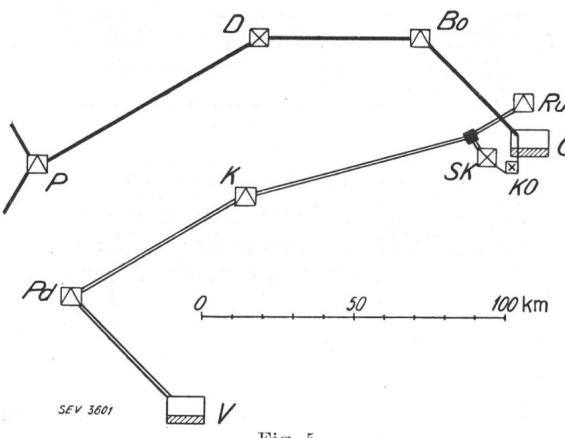
Fig. 5.
Lageplan der im Jahre 1933 beobachteten Netze.
System *A* der Fig. 6 (80 kV).
» *B* » 6 (132 kV).

Die Lage der im Sommer 1933 zu den Messungen herangezogenen Leitungen ist in Fig. 5 dargestellt. Von der 132 kV-Einphasen-Doppelleitung bis zur SK-Station bei *G* wurde ein 2,5 km langer Abzweig geschaffen, der die Spannung von drei der vier SBB-Leiter nach der SK-Station bringt. Dort wurden die Spannungsteilungen aufgestellt und die Meßspannung über ein ca. 500 m langes Verbindungsleitungskabel zu den KO geführt. Auf diese Weise war es möglich, das von der Messung erfasste Einzugsgebiet atmosphärischer Leitungsüberspannungen

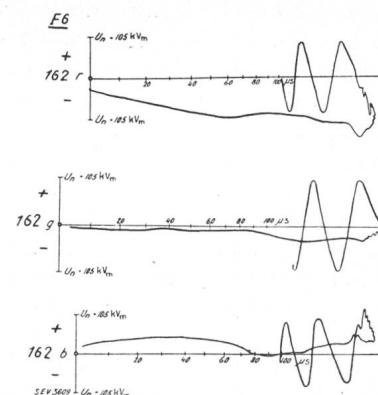
Fig. 9.

Fig. 9 vom 22. August, 00.37 Uhr, entspricht ebenfalls dem Fallen der Erdschlussklappen des 80 kV-Betriebes. Die Spannung der Phase «rot» ist etwas reduziert. Die Störungsstelle ist nicht bekannt.

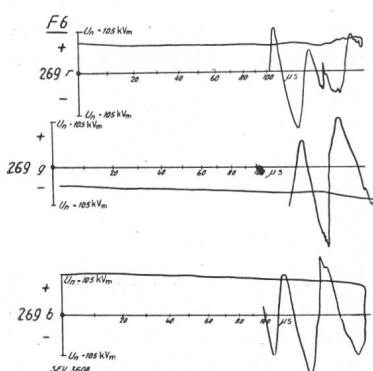
Fig. 10.

Fig. 10 vom 27. August, 22.29 Uhr, gehört zu einer kurzschlussartigen Schwankung des 80 kV-Betriebes infolge einer Blitzstörung in Frankreich hinter *D* (Fig. 3). Phase «rot» zeigt einen vorübergehenden Erdschluss; die beiden andern Phasen «grün» und «blau» eine entsprechende Spannungs erhöhung gegen Erde, ohne dass vorangehende Ueberspannungen ersichtlich waren.

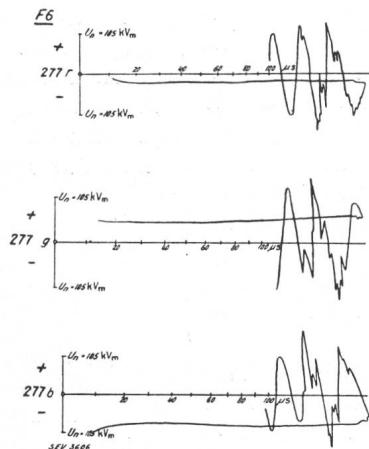
Fig. 11.

Fig. 11 vom 27. August, 23.43 Uhr, entstand $\frac{5}{4}$ Stunden nach *Fig. 10* durch eine weitere Blitzstörung in Frankreich, welche einen Belastungsrückgang in *G* zur Folge hatte. Das Oszillogramm zeigt deutliche Zacken, wie sie als Folge eines Lichtbogens entstehen. Eine vorangehende Ueberspannungswelle ist nicht ersichtlich.

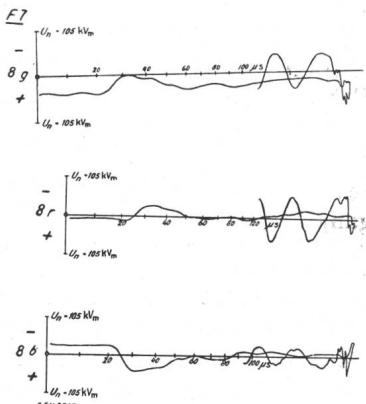
Fig. 12.

Fig. 12 entstand am 30. August, 15.49 Uhr, ebenfalls bei einem Gewitter in Frankreich, westlich von *D* (Fig. 3). Die Erdschlussklappe des 80 kV-Betriebes fiel. Phase «blau» zeigt gegenüber den Phasen «rot» und «grün» reduzierte Spannung und vorangehend eine umgekehrt polarisierte Spannungswelle. Zu diesem Oszillogramm ist noch zu bemerken, dass im Zeitpunkt der Aufnahme die beiden beobachteten Netze A (80 kV) und B (50 kV) nicht synchron liefen, so dass die resultierende Sinus-Spannung mit dem Schlupf variiert. Sie ist im Moment des Oszillogrammes (*Fig. 12*) kleiner als die synchrone Spannung der vorhergehenden Bilder.

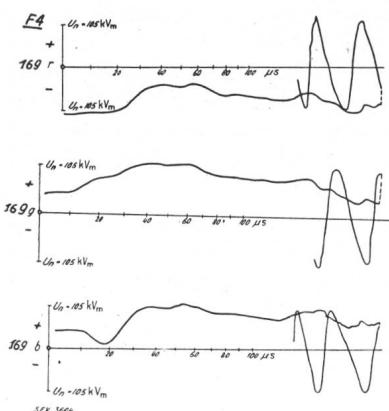
Fig. 13.

Fig. 13 vom 15. Juli, 14.22 Uhr, stammt von einer Gewittereinwirkung auf die beobachtete 50 kV-Leitung (Fig. 3). Zugleich fielen die Erdschlussklappen der von *G* ausgehenden 8 kV-Leitungen. Das Gewitter befand sich über der Leitung *G-L*.

75 kV in 12 μ s	bei Fig. 13
70 » » 12 »	» » 8
45 » » 6 »	» » 15
65 » » 8 »	» » 12
80 » » 100 »	» » 16
75 » » 70 »	» » 17

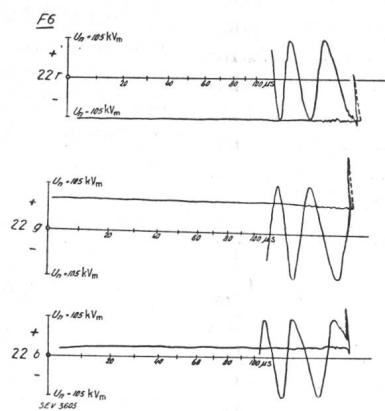
Fig. 14.

Fig. 14 vom 1. August, 13.47 Uhr, zeigt, gerade bei der Umkehr des Kathodenstrahls, in allen drei Phasen eine beträchtliche Spannungswelle infolge eines nahen Gewitters in der Gegend von *G*. Alle drei Phasen erleiden ungefähr gleich grosse Spannungsüberlagerung.

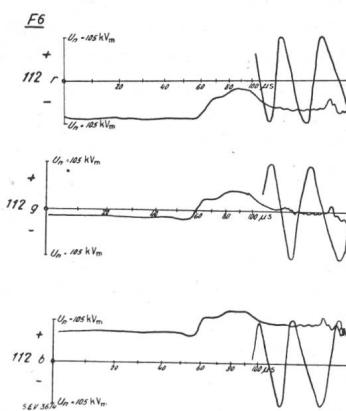
Fig. 15.

Fig. 15 vom 13. August, 21.47 Uhr, ist ebenfalls die Folge einer Blitz einwirkung in unmittelbarer Nähe von *G*, die alle drei Phasen fast gleich stark trifft.

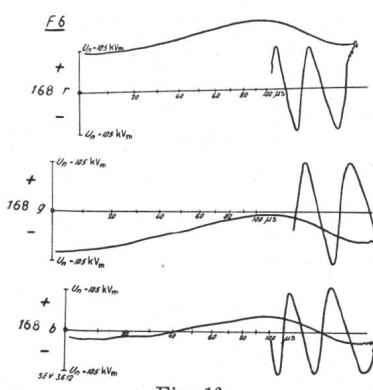
Fig. 16.

Fig. 16 vom 22. August, 00.48 Uhr, zeigt eine sehr flache Welle auf der 80 kV-Leitung als Folge eines Gewitters in Frankreich, hinter *D* (Fig. 3). Das gleiche gilt für *Fig. 17* vom 27. August, 20.17 Uhr.

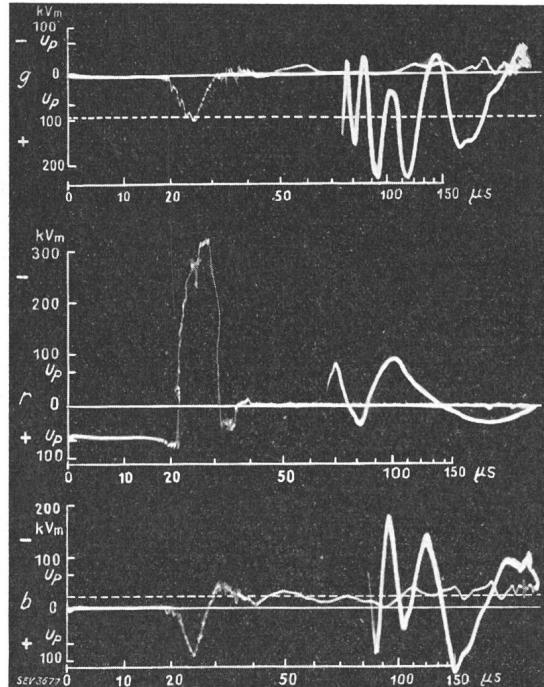
Fig. 23.

Fig. 23 vom 7. Juli, 17.34 h, gehört zu einem Blitzeneinschlag in die Leitung *G-Bo* (Fig. 5), sehr wahrscheinlich bei Mast 45 (Sissach) in 9,4 km vom Werk *G*. In jener Gegend wurde um die gleiche Zeit ein Haus vom Blitz getroffen und beschädigt. Mast 45 wies am folgenden Tag ein beschädigtes Betonfundament auf, wie das hin und wieder bei Blitzeneinschlägen vorkommt. Fig. 24 zeigt eine Ansicht des Mastfusses. Seile und Isolatoren wiesen dagegen an diesem Mast keine Beschädigungen auf. Im Kraftwerk *G* wurden am Abend dieses Tages die Spannungswandlersicherungen der Phase «rot» zweimal zerstört; auch liessen

sich nachher deutlich die Spuren zweier Ueberschläge an den Spannungswandlerdurchführungen der Phase «rot» feststellen.

Das Oszillogramm zeigt nach anfänglich unbedeutenden Spannungsvariationen einen plötzlichen Hochsprung in Phase «rot», mit anschliessendem Erdschluss dieser Phase; im Oszillogramm ist nur noch 16 $\frac{2}{3}$ -Perioden-Spannung ersichtlich. Die beiden andern Phasen zeigen den aus unsrern früheren Blitzmessungen bekannten, umgekehrt polarisierten Spannungswellenkopf und nachher, da sie keinen Erdschluss erlitten, erhöhte Betriebsspannung gegen Erde. Die gesamte Ueberspannungsdauer in Phase «rot» ist 10 μ s lang; die Ueberspannung erreicht rund 300 kV_m. Die auftretende Steilheit erreicht annähernd 1000 kV/ μ s.

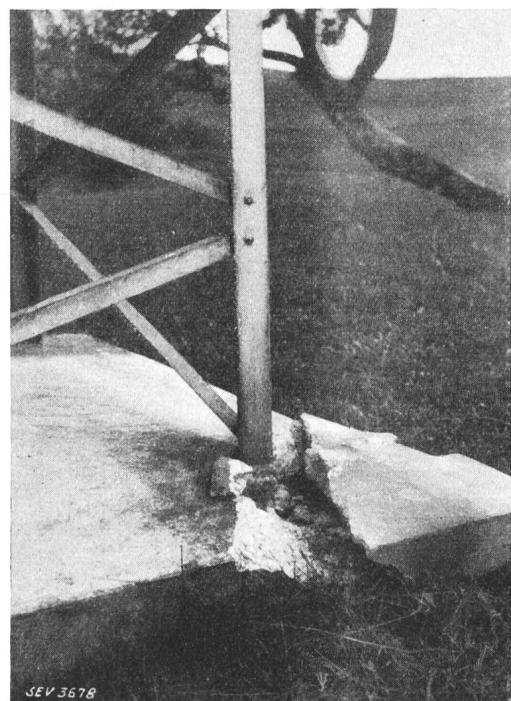
Fig. 24.
Vom Blitz beschädigter Beton-Mastsockel, zu Oszillogramm Fig. 23.

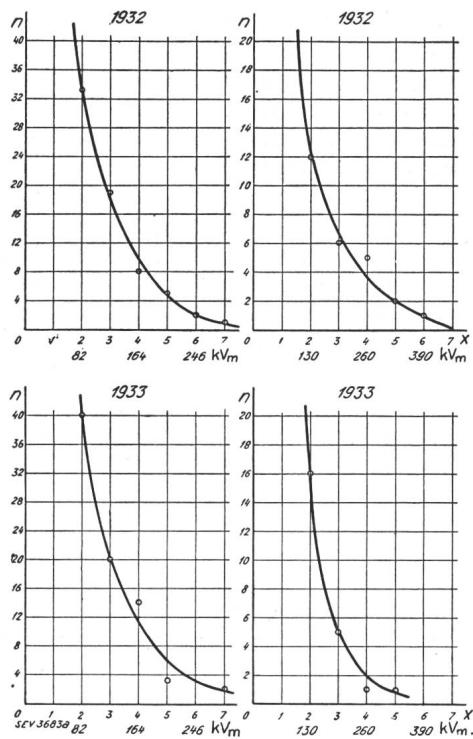
Fig. 31. Fig. 32.

Häufigkeitskurven verschieden hoher Ueberspannungen jeglicher Ursache nach Klydonographen-Messungen in 50 kV-Durchgangsstation. | in der 80 kV-Durchgangsstation. Abszisse x = Vielfaches der Netz-Phasenspannung. Ordinate n = Anzahl Ueberspannungen pro Sommerhalbjahr, deren Höhe den Abszissenwert erreicht oder übertrifft.

Das 80 kV-Netz, auf das sich Fig. 32 bezieht, umfasst eine im Messort durchgehende, auf Eisenmasten montierte Leitung von ca. 10 + 130 km Länge.

Die Kurven zeigen einen ähnlichen Verlauf wie die schon aus amerikanischen Aufsätzen bekannten Figuren¹⁹⁾. Die Aufteilung der Kurven nach Ursachen der Ueberspannung ist nicht immer eindeutig.
