Versuche mit Rostschutzanstrichen unter besonderer Berücksichtigung von Unterwasseranstrichen.

Berichterstatter: A. V. Blom, Zürich.

(Mitteilung der Eidgenössischen Materialprüfungsanstalt (EMPA) an der Eidgenössischen Technischen Hochschule Zürich.)

Bericht über dreijährige Versuche mit einer Reihe von Anstrichsystemen auf 16 Prüfstationen. Die Beanspruchung geschah entweder durch dauerndes Eintauchen in verschiedene Wässer, durch Pendelung zwischen Wasser und Luft oder durch reine Bewitterung in verschiedenem Klima. Der Anwendungsbereich verschiedenartiger Anstrichsysteme wird gegeneinander abgegrenzt, um der Praxis gewisse Richtlinien für den Korrosionsschutz der Eisenbauten über und unter Wasser zu liefern.

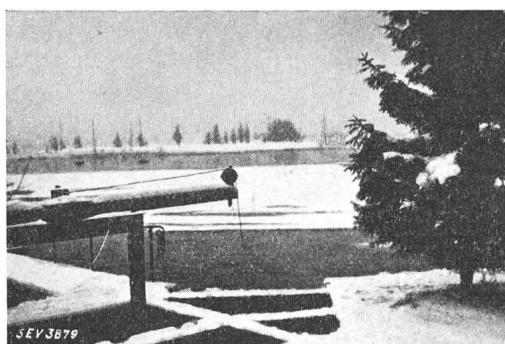
Fig. 2.
Der Rahmen mit den Versuchsblechen taucht in den stark strömenden Kandereinlauf beim Akkumulierwehr des Kraftwerks Spiez (Stat. Nr. 6). Im Winter starke Stossbeanspruchung durch Grundeis.

Um den verschiedenen klimatischen und hydrologischen Verhältnissen in der Schweiz Rechnung zu tragen, wurden 16 Beobachtungsstationen eingerichtet. Fig. 1 zeigt die Station in Mühleberg, Fig. 2 diejenige in Spiez. Das Verzeichnis der Stationen ist in Tabelle I wiedergegeben. Die Versuchsanstriche waren auf geschmiedeten Eisenplatten von 20×30 cm sachgemäß aufgetragen, die dann in grossen Eisenrahmen auf den Stationen ausgesetzt wurden (siehe Fig. 3 und 4). Das Eisen stammte für sämtliche Versuche von derselben Fabrikationsserie, so dass es sicher überall die gleiche Neigung zum Rosten aufwies.

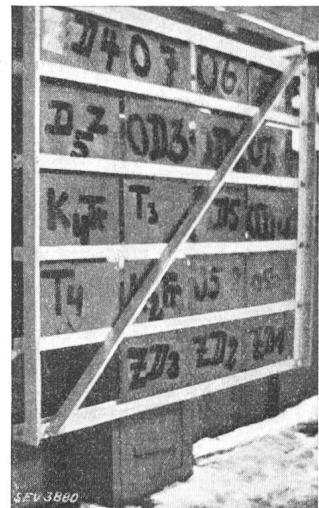
Fig. 3.
Ein Rahmen mit den Bezeichnungen auf der Rückseite der Versuchsbleche (Stat. Nr. 7).

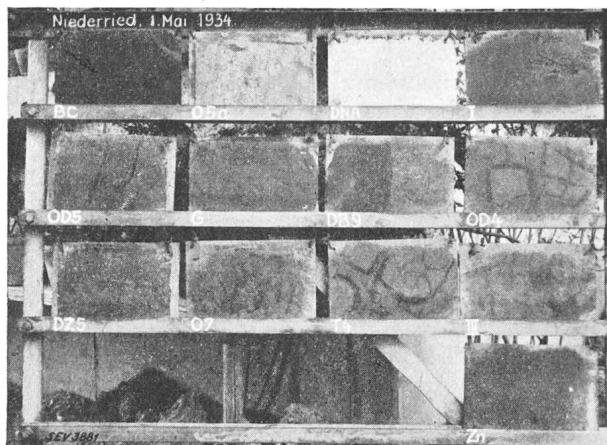
Fig. 4.

Versuchsbleche nach dreijähriger Pendelwässerung. Einige Bleche mussten bereits im ersten Jahre entfernt werden, weil die Anstriche erledigt waren (Station Nr. 8).

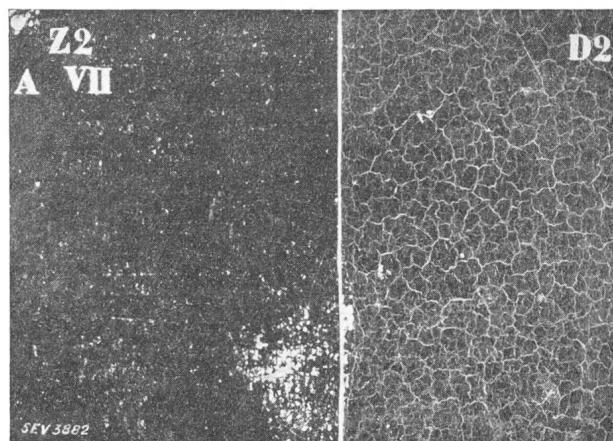
Fig. 5.

Magerer Bitumenlack, links auf Nitrocellulosegrundierung, rechts auf Dispersmennige. Ein Jahr lang pendelnd beansprucht. Auf der linken Seite blättert der Anstrich ab und das Eisen rostet; auf der rechten Hälfte zeigen sich Netzrisse bis auf die Mennige, aber kein Rost.

An Hand einiger photographischer Aufnahmen sollen nun typische Zerstörungerscheinungen kurz besprochen werden. Das schlechte Haftvermögen von Bitumenlack auf Nitrocellulosegrundierung zeigt die linke Hälfte von Bild 5; auf der rechten Seite erkennt man die Netzerisse, die sich auf Mennigegrundierung bei warmem Wetter an der Luft zu bilden pflegten. Blieben die Anstriche dauernd im Wasser, so traten diese Risse gewöhnlich nicht auf. Oft beschränkte sich die Netzerissbildung auf den Deckanstrich (Beurteilungsklasse II), so dass wenigstens noch die Mennige vor Rost schützte. Haftete der Decklack aber sehr fest, so griff die Rissbildung auf die Grundierung über und das Eisen rostete, wo es blossgelegt war (Beurteilungsklasse III). Bild 6 stellt diesen Fall dar. Haftete der Decklack dagegen schlecht auf der Grundierung, dann wurde er nach anfänglicher Netzerissbildung schliesslich in stark strömendem Wasser völlig weggewaschen.

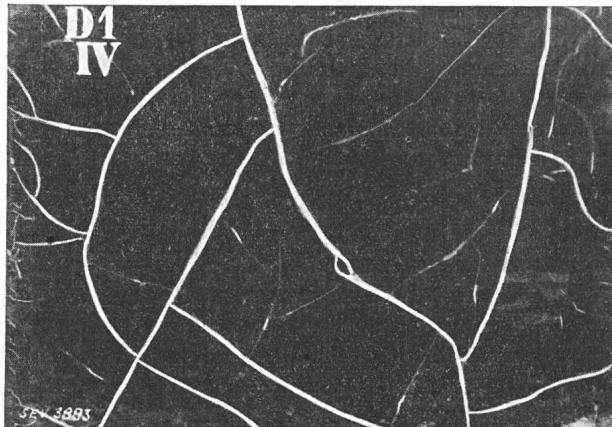
Fig. 6.

Fetter Bitumenlack auf Mennigegrundierung. Zwei Jahre lang in Trient (Station Nr. 4) pendelnd beansprucht. In den Rissen beginnt die Bildung von Rost, weil die Mennigeschicht auseinander gezogen worden ist.

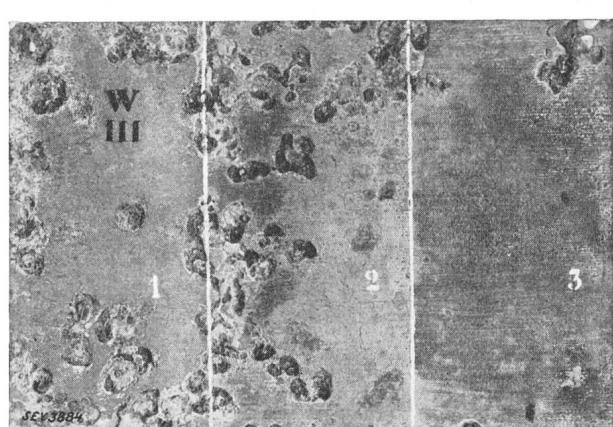
Fig. 7.

Oelfarbe, die wasserfest sein soll, links einmal, Mitte zweimal, rechts dreimal gestrichen. Zustand nach zwei Jahren dauernder Wasserlagerung. Bei pendelnder Beanspruchung war das Ergebnis ähnlich.

Konstruktionsteile, die dauernd oder zeitweise ganz in Wasser tauchen, dürfen mit Oelfarben nicht gestrichen werden. Der Leinölfilm quillt unter diesen Umständen, lässt Wasser bis aufs Eisen durchdiffundieren und schützt dann nicht mehr vor Rost. Fig. 7 zeigt einen Anstrich von einer Oelfarbe nach zwei Jahren Wasserbeanspruchung, die uns als besonders wasserfest zur Prüfung übergeben worden war. Sogar der dreifache Anstrich ist erledigt. Manche Gewässer wirken so korrosiv, dass selbst wasserfeste Lacke auf Mennigegrundierung nach zwei Jahren schwere Unterrostungen nicht verhindern konnten. Bei Lavorgo haben wir die stärksten Rosterscheinungen festgestellt. In solchen Fällen half gelegentlich ein spezielles Rostschutzpigment, das eingedrungenes Wasser auf chemischem Wege unschädlich machte und die Unterrostung wirksam verhütete, wie auf der rechten Seite der Platte des Bildes 8 zu sehen ist.

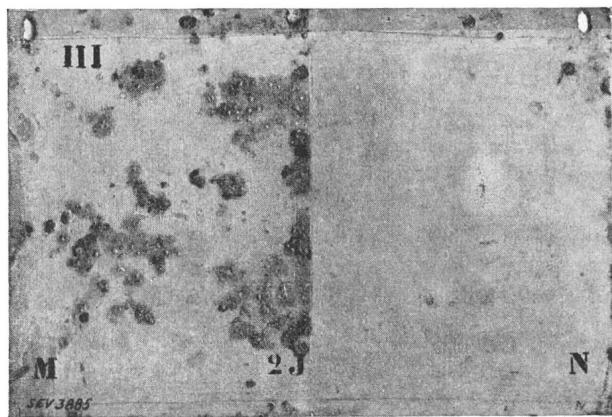
Fig. 8.

Wasserfester Lack mit Aluminiumpigment, links auf Mennige, rechts auf Bleifarbe N. Zustand nach zwei Jahren dauernder Wasserlagerung. Die Mennige ist von Rostwucherungen durchbrochen.

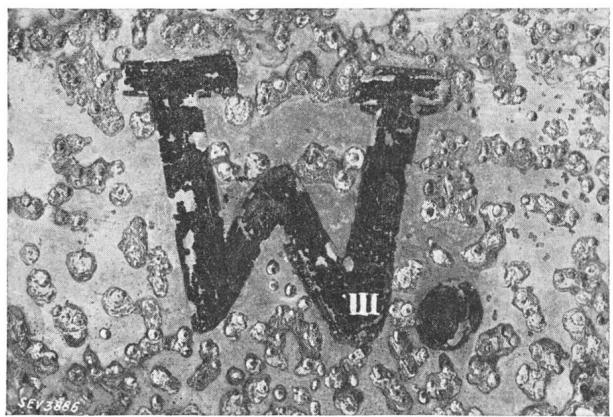
Rückseite eines Bleches aus dem Pfaffensprungstausee, wo sehr wahrscheinlich vagabundierende Ströme schwere Korrosionserscheinungen auslösten, die teilweise die Bleche von der Rückseite her vollständig durchlöcherten.

In der Nähe von Elektrizitätswerken oder elektrifizierten Bahnlinien beachte man die Gefahr vagabundierender Ströme. Welche Verheerungen sie hervorrufen können, zeigt Fig. 9. Isolierend wirkende bituminöse Anstriche sind in solchen Fällen angezeigt.
