Zeitschrift: Bulletin de l'Association suisse des électriciens
Herausgeber: Association suisse des électriciens
Band: 26 (1935)
Heft: 18

Expériences faites avec les poteaux en bois imprégnés.

Rapport présenté à l'Assemblée des chefs d'exploitation de l'UCS, à Biel, le 2 mars 1935,
par W. Leimgruber, EKZ, Zurich.

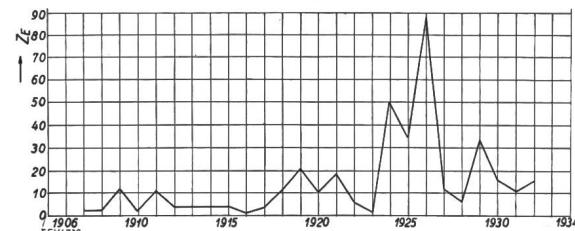
Fig. 1.
Leitung mit 512 extra starken Stangen.

Erstellungsjahr: 1906.

ersetzt bis Ende 1932: 393 Stangen = 77 %.

Fig. 1 zeigt den Abgang der Leitungsstangen bei einer Hochspannungsleitung (Leitung 1) mit 512 extra starken Stangen. Das Erstellungsjahr der Leitung ist 1906. Man sieht, dass der Stangenersatz sich bis 1923 in sehr mässigen Grenzen

hielt, dann in den Jahren 1923 bis 1927 stark anstieg, um nachher wieder abzusinken. Von den ursprünglich gestellten Stangen sind heute noch 23 % vorhanden. Die mittlere Lebensdauer der bisher ersetzen Stangen beträgt bei dieser Leitung 17,5 Jahre. Mit den noch vorhandenen 23 % des ursprünglichen Bestandes darf wohl eine gesamte mittlere

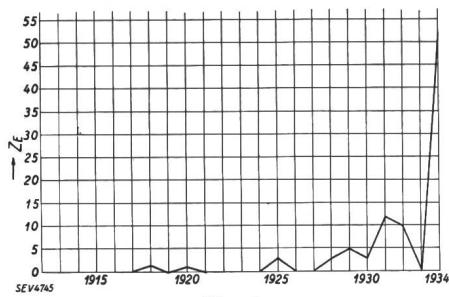
Fig. 6.

Leitung mit 456 extra starken Stangen.

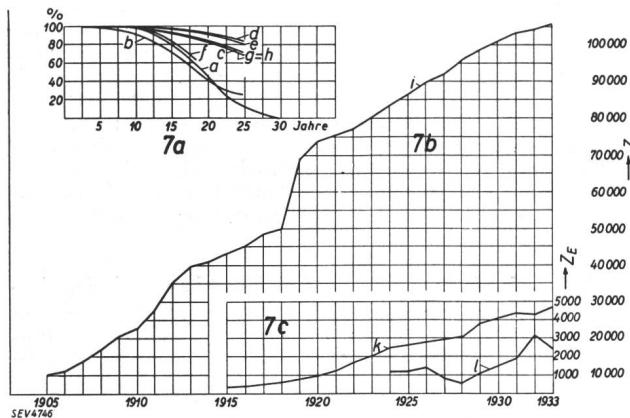
Fig. 7a.

Ausfallkurve für Stangen, die mit Kupfervitriol nach dem Boucherie-Verfahren imprägniert sind (Stangenbestand in %).
a Ausfallkurve nach Dräger, «Hochspannungsleitungen».
b bis g Ausfallkurve von Hochspannungsleitungen der BKW.
h Resultierende Ausfallkurve aus Kurven b bis g.

l Tatsächlicher Stangenersatz (Z_E) seit 1924.

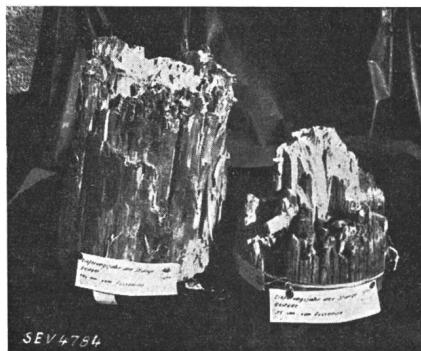
Fig. 8.

Stange, die nach 5 Jahren beim Austritt aus dem Boden schon vollständig durch Fäulnis zerstört ist.
Standort: Wiese.

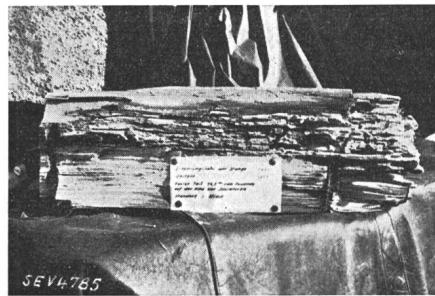
Fig. 9.

Stange, die nach 11 Jahren durch Käfer auf der Höhe der Isolatorenstützen ganz zerstört war.
Standort: Wiese.

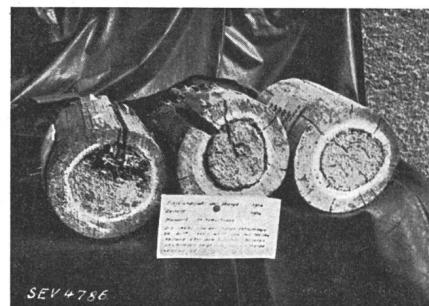
Fig. 10.

Stange mit 18 Jahren Standdauer. Kernfäule, hervorgerufen durch Wasser, das durch die Schwundrisse eindrang.
Standort: Wiese.

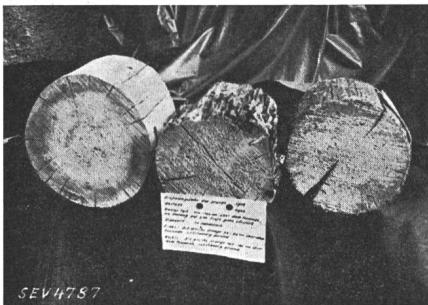
Fig. 11.

Stange mit 28 Jahren Standdauer. Beim Austritt aus dem Boden ist die Stange etwa 3 cm tief durch Fäulnis zerstört, sonst aber gut erhalten.
