Perturbation de service dans la centrale de l'Albula.

Par H. Leuch, Zurich.

L'auteur expose la cause immédiate, la marche et les suites de l'irruption d'eau à la centrale de l'Albula, le 26 mars 1936.

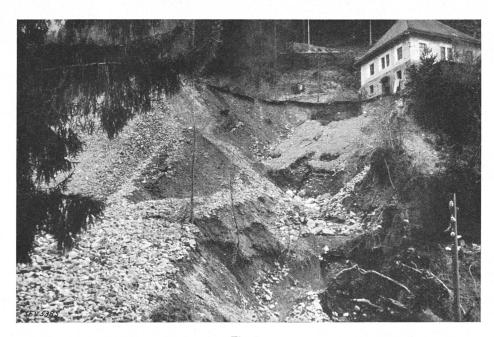
Fig. 1. Erosions profondes de plusieurs mètres devant le bâtiment des appareils.

la poussée de l'eau, qui se précipita le long de la pente en suivant en partie le tracé pavé des conduites forcées, où ces 5000 m³ causèrent de graves dégâts. Le gravier qui provient en partie de la construction de la galerie et est entreposé devant le bâtiment des appareils (fig. 1), fut entraîné par l'eau et s'accumula sur la route cantonale et sur le petit replat de la rive gauche de l'Albula (fig. 2). Ce sont les bords du tracé des conduites forcées qui ont subi les plus grands dommages (fig. 3), ainsi que les câbles à haute tension de la centrale de Heidsee, qui longent en partie ce tracé et qui furent détériorés. Après la fermeture des vannes des deux conduites forcées, commandées électriquement à distance depuis le bâtiment des machines, ce câblepilote fut également endommagé.

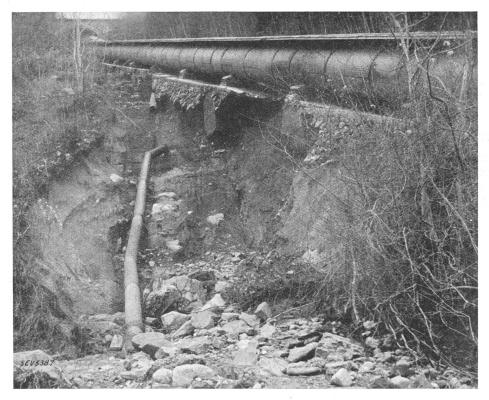
Fig. 3. Erosions dans le tracé des conduites forcées. Conduite de vidange avariée.
