## Perturbation de service dans la centrale de l'Albula.

Par H. Leuch, Zurich.

*L'auteur expose la cause immédiate, la marche et les suites de l'irruption d'eau à la centrale de l'Albula, le 26 mars 1936.*

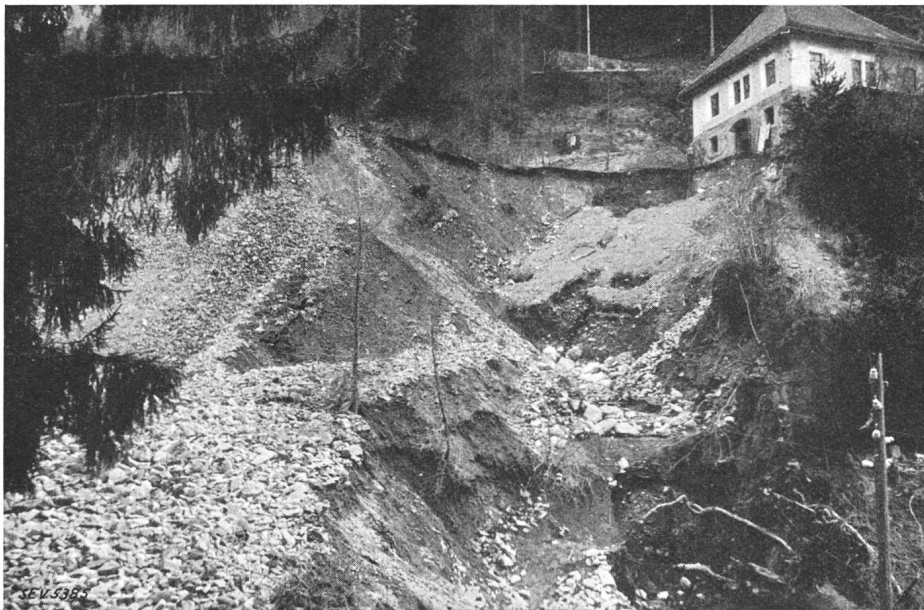
Fig. 1.

Erosions profondes de plusieurs mètres devant le bâtiment des appareils.

la poussée de l'eau, qui se précipita le long de la pente en suivant en partie le tracé pavé des conduites forcées, où ces 5000 m<sup>3</sup> causèrent de graves dégâts. Le gravier qui provient en partie de la construction de la galerie et est entreposé devant le bâtiment des appareils (fig. 1), fut entraîné par l'eau et s'accumula sur la route cantonale et sur le petit replat de la rive gauche de l'Albula (fig. 2). Ce sont les bords du tracé des conduites forcées qui ont subi les plus grands dommages (fig. 3), ainsi que les câbles à haute tension de la centrale de Heidsee, qui longent en partie ce tracé et qui furent détériorés. Après la fermeture des vannes des deux conduites forcées, commandées électriquement à distance depuis le bâtiment des machines, ce câble-pilote fut également endommagé.

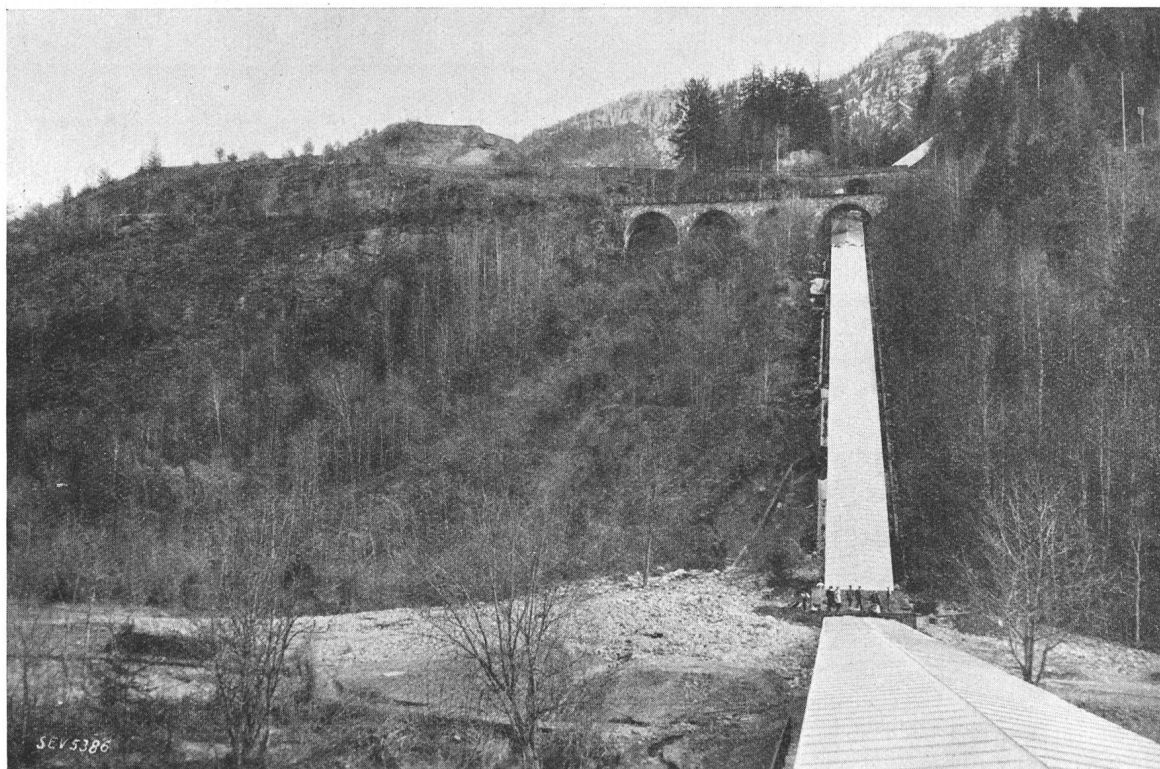
Fig. 2.

Partie inférieure des conduites forcées sous toit, vues depuis le pont par lequel les conduites franchissent l'Albula. En haut: route cantonale; en bas: voie du chemin de Fer Rhétique. Dépôts de déblais sur la rive gauche de l'Albula.

des conduites forcées (fig. 2, endroit d'où la photographie a été prise) et ne passa donc pas près du bâtiment des machines. Les avaries principales sont celles du câble de la centrale de Heidsee et du tracé de la conduite forcée. Grâce à la fourniture d'énergie par d'autres centrales, l'alimentation du réseau de la Ville de Zurich a pu se poursuivre sans perturbation notable.

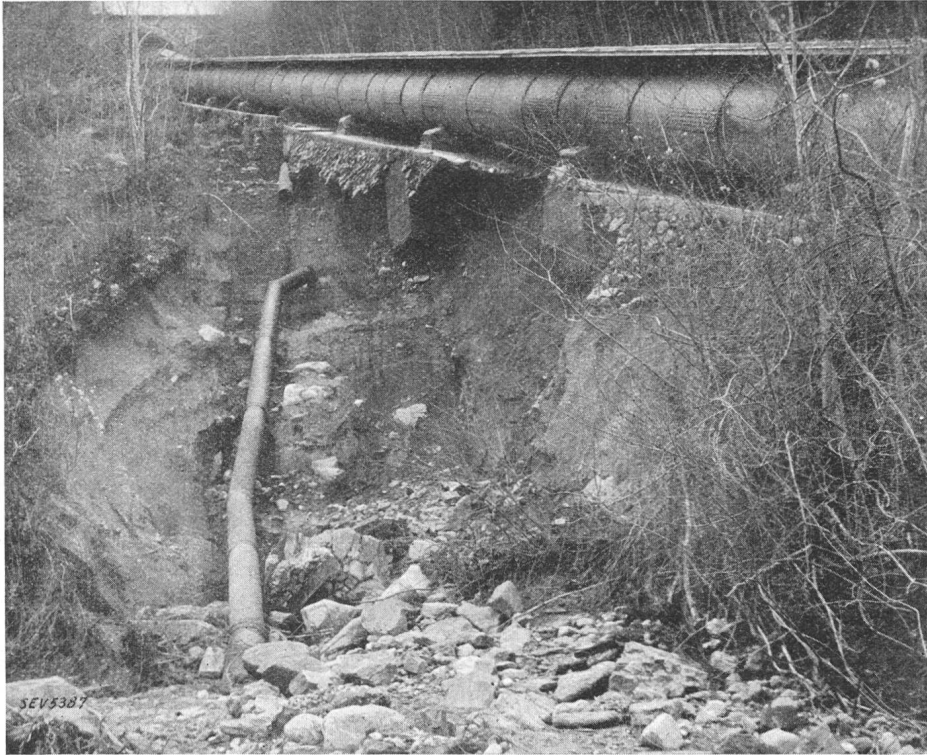
Fig. 3.

Erosions dans le tracé des conduites forcées. Conduite de vidange avariée.
