## Perturbation de service dans la centrale de l'Albula.

Par H. Leuch, Zurich.

L'auteur expose la cause immédiate, la marche et les suites de l'irruption d'eau à la centrale de l'Albula, le 26 mars 1936.

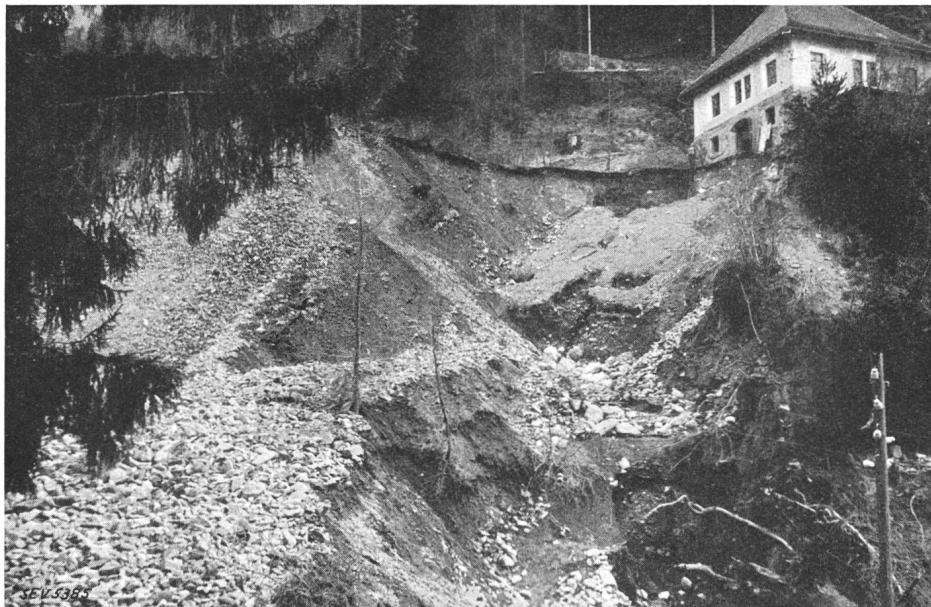
Fig. 1.  
Erosions profondes de plusieurs mètres devant le bâtiment des appareils.

la poussée de l'eau, qui se précipita le long de la pente en suivant en partie le tracé pavé des conduites forcées, où ces 5000 m<sup>3</sup> causèrent de graves dégâts. Le gravier qui provient en partie de la construction de la galerie et est entreposé devant le bâtiment des appareils (fig. 1), fut entraîné par l'eau et s'accumula sur la route cantonale et sur le petit replat de la rive gauche de l'Albula (fig. 2). Ce sont les bords du tracé des conduites forcées qui ont subi les plus grands dommages (fig. 3), ainsi que les câbles à haute tension de la centrale de Heidsee, qui longent en partie ce tracé et qui furent détériorés. Après la fermeture des vannes des deux conduites forcées, commandées électriquement à distance depuis le bâtiment des machines, ce câble-pilote fut également endommagé.

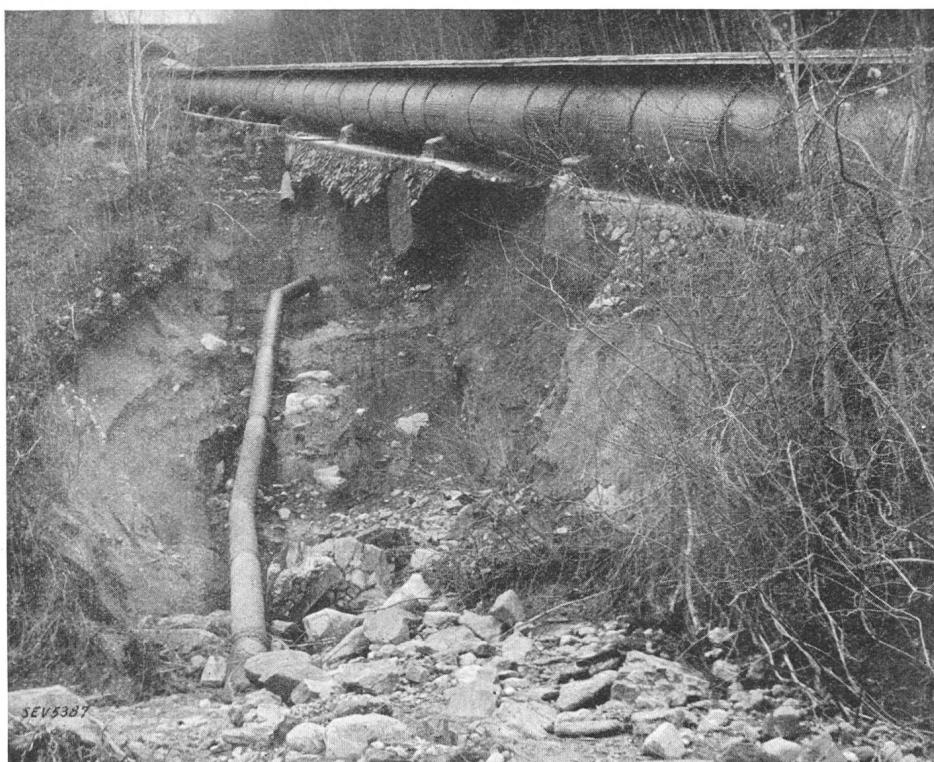
Fig. 3.  
Erosions dans le tracé des conduites forcées. Conduite de vidange avariée.
