Deux cas intéressants de formation de givre et de dégivrage par chauffage des conducteurs.

Par P. Gervasoni, Bodio.

L'auteur décrit deux cas de formation de dépôts de givre sur la ligne à 150 kV du Gothard et donne les résultats de dégivrage obtenus en appliquant le chauffage en court-circuit des conducteurs moyennant une densité de courant de l'ordre de 1 à 1,5 A/mm².

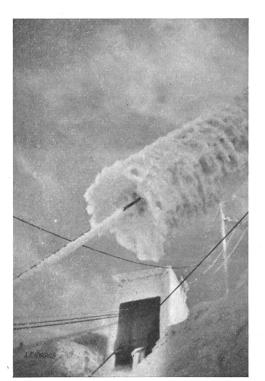
Fig. 3 (links).

Eis-Schneewalze von ca. 60 cm Durchmesser auf Säntis-Gipfel.

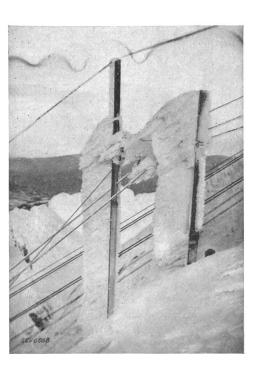
Fig. 4 (rechts).

Ueberführungstragwerk zwischen Abfang-Gittermast und Bergstation der Säntis-Bahn.
