Zeitschrift:	Bulletin de l'Association suisse des électriciens
Herausgeber:	Association suisse des électriciens
Band:	29 (1938)
Heft:	15
Rubrik:	Kabeltechnik : Bericht über die Diskussionsversammlung des SEV am 27. November 1937 in der Tonhalle von Biel

Kabeltechnik.

Bericht über die Diskussionsversammlung des SEV vom 27. November 1937
in der Tonhalle von Biel.

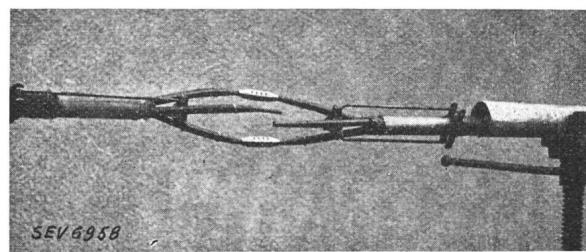
Fig. 1.
Verbindung der Leiter eines 6-kV-Kabels $3 \times 80 \text{ mm}^2$.

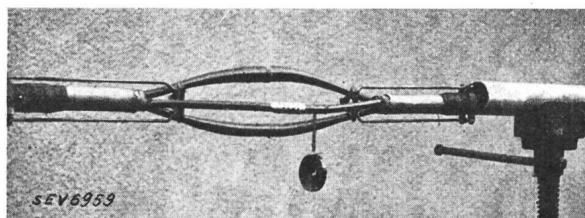
Fig. 2.
Aufwickeln der Aderisolation.

An dem so vorbereiteten Kabel kann nun die zur Erzielung der elektrischen Isolationsfestigkeit erforderliche Aderisolation aufgewickelt werden, welche die vorher entfernte Gürtelisolation zu ersetzen hat (Fig. 2). Dazu benutzt man in Rollen für diesen Zweck speziell vorbereitetes Oelpapier,

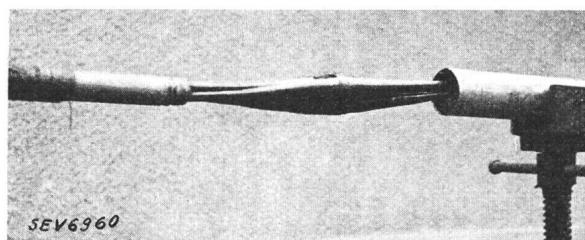
Fig. 3.
Aufbringen der Bandage.

Nach Bewicklung aller Leiter werden diese wieder zusammengepresst und mit einer ebenfalls aus Wickelpapier bestehenden leichten Bandage versehen (Fig. 3). Die Ver-

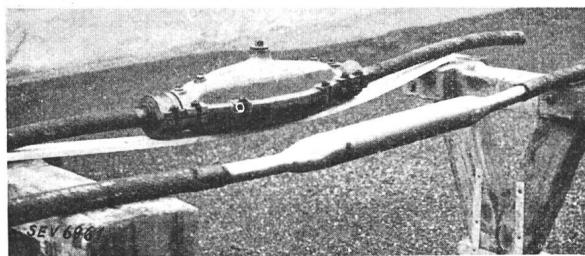
Fig. 4.
Fertige Muffe, oben: Gussmuffe, unten: Wickelmuffe.

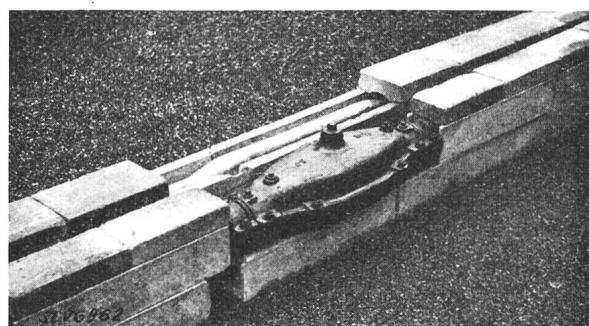
Fig. 5.
Einbau einer Wickelmuffe (oben) und einer Gussmuffe (unten).

Einleitend wurde erwähnt, dass die grossen Abmessungen der massegefüllten Verbindungsmuffen besonders bei Anhäufungen als nachteilig empfunden werden. Fig. 5 soll den einfachen, zweckmässigen Einbau einer Wickelmuffe im Zuge einer Leitung veranschaulichen, wenn, wie es bei uns üblich ist, zum Schutz gegen mechanische Beschädigungen der Kabel Zementkanäle verwendet werden. Die Schutzkanäle gelangen je nach Bedarf einzeln oder, wie das Beispiel zeigt, in Paketen von 4 oder mehr Kanälen zur Verlegung. Sie sind so konstruiert, dass bei Verlegung mehrerer Lagen die obere Lagen gleichzeitig die Abdeckung für die unterliegenden Kanäle bilden. Die Wickelmuffe findet im Kanal selbst Platz und wird durch die normale Kanalabdeckung in genau gleicher Weise wie das Kabel selbst geschützt. Die Gussmuffe dagegen unterbricht den Schutzkanal, und es müssen, wenn man diese selbst noch schützen will, besondere Vorkehrungen getroffen werden. Liegt die Gussmuffe in der obersten Kanallage, ist dies noch verhältnismässig einfach; komplizierter wird jedoch die Sache, wenn eine Gussmuffe in einer unteren Kanallage einzubauen ist.

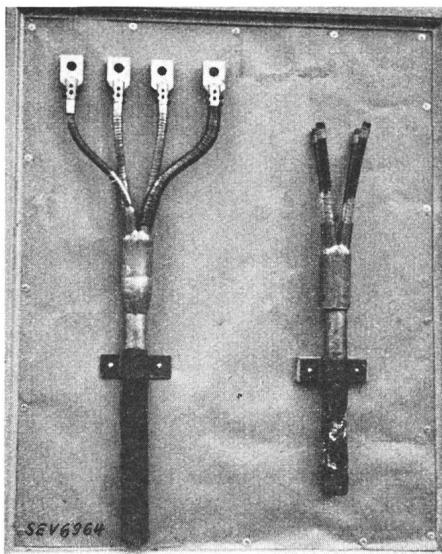
Fig. 7.
Gewickelte Endverschlüsse.

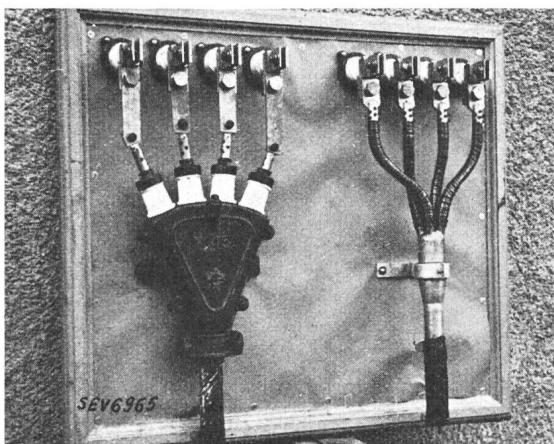
Fig. 8.
Vergleich eines Guss-Endverschlusses (links) und eines gewickelten Endverschlusses (rechts).

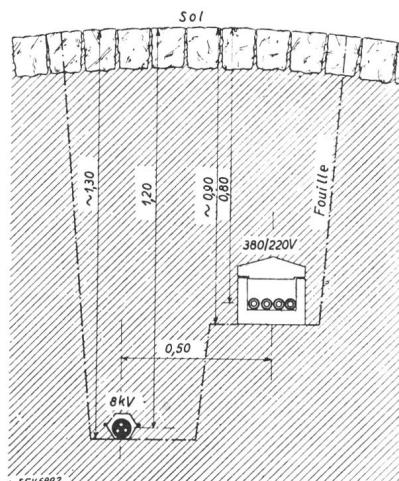
Fig. 1.
Disposition des câbles
à 8 kV et 220/380 V
dans une fouille
commune.

Les câbles utilisés sont du type B sous plomb non armé, et établis pour une tension nominale de 15 kV. Nos câbles sont placés à env. 1.2 m de profondeur pour la haute tension, et à 80 cm pour la basse tension (fig. 1). La distribution à haute tension comporte, à part quelques exceptions pour de très grosses sections, des câbles tripolaires protégés par

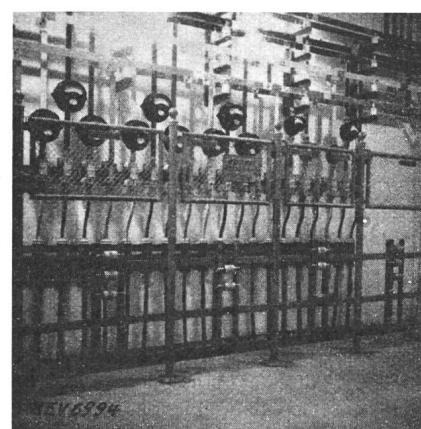
Fig. 2.
Départ de câbles 220/380 V dans une station transformatrice

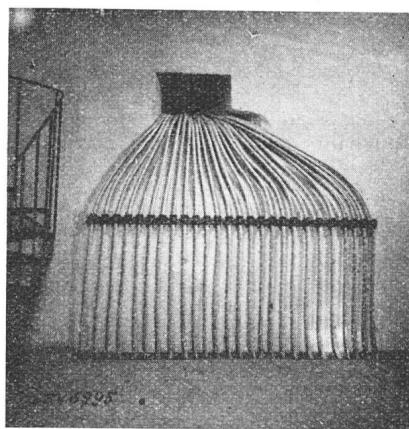
Fig. 3.
Câbles 220/380 V dans une station transformatrice.

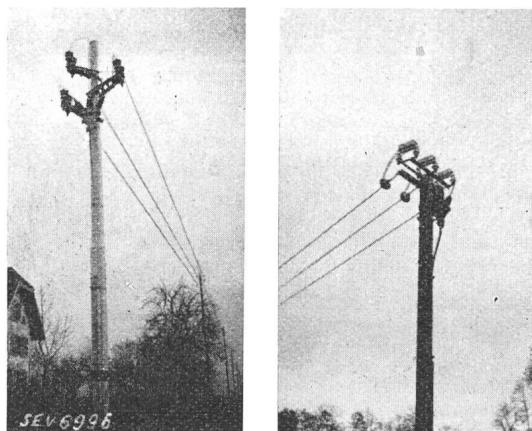
Fig. 4.
Arrêt d'une ligne aérienne avec raccordement de câble 8 kV.
Fig. 5.
Arrêt d'une ligne aérienne avec raccordement de câble 8 kV.

fait également par câble. L'arrêt de la ligne aérienne s'effectue sur un Mannesmann auquel est fixée d'autre part la boîte à câble (fig. 4). Nous préférons utiliser actuellement pour cet arrêt un Dip, avec amarrage de la ligne par des isolateurs à chaîne (fig. 5). Entre la ligne et le câble, nous intercalons des selfs rigides, visibles sur la fig. 5. Les longueurs de câble nécessaires pour cette introduction sont déterminées par les conditions locales, c'est-à-dire par l'emplacement de la cabine dans le bâtiment, et par les possibilités d'arriver avec la ligne aérienne à une proximité plus ou moins grande de celui-ci. Ces longueurs varient entre quelques dizaines et quelques centaines de mètres. Nous n'avons jamais eu aucune difficulté avec ce système d'introduction.

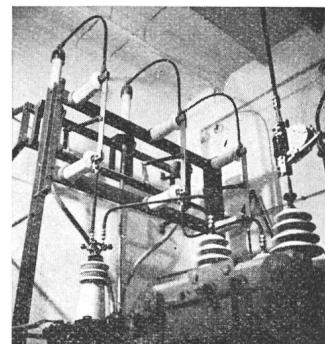
Fig. 7.
Extrémité d'un câble, 32 kV.

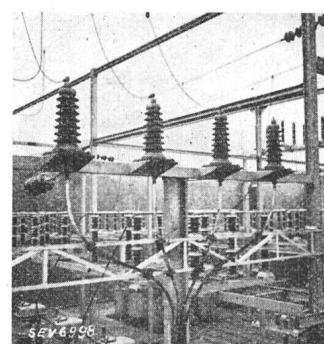
Fig. 8.
Extrémité d'un câble à huile, 70 kV.

Nous possédons enfin, en exploitation depuis 1934, un câble à huile fluide 95 mm² de section, 70 kV nominal, transportant l'énergie entre deux stations en plein air de notre usine de Hautevire, distantes de 150 m l'une de l'autre. L'épaisseur d'isolation de ce câble est de 6 mm, ce qui correspond à une contrainte réelle d'environ 11 kV par mm pour la tension d'exploitation de 65 kV. Sauf erreur, ce câble est le premier de ce genre que la Sté d'Exploitation des Câbles électriques de Cortaillod a livré, non pas pour

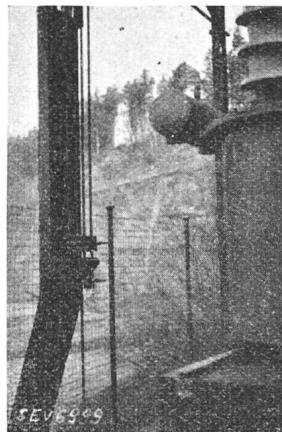
Fig. 10.
Vannes de la distribution
d'huile.

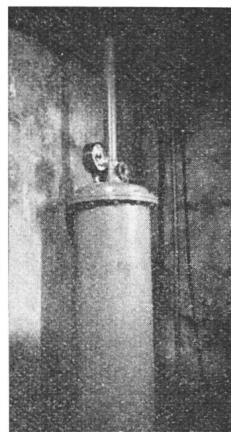
Fig. 11.
Réservoir d'huile

manomètre, visible au-dessus du réservoir, on contrôle régulièrement la pression, deux fois par jour. On note celle-ci, ainsi que la température extérieure et la charge du câble. Dans les mêmes conditions de température extérieure et d'intensité de courant, nous obtenons toujours la même pression. Il n'y a donc eu, jusqu'à présent, ni absorption de l'azote par l'huile, ni perte par défaut d'étanchéité.

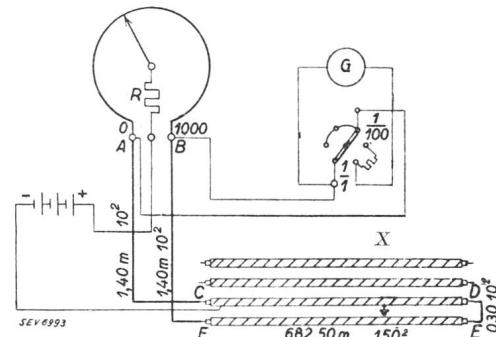
Fig. 12.
Méthode de la boucle pour la recherche des défauts à la terre.

Pour la recherche des défauts à la terre, nous utilisons la méthode de la boucle (fig. 12). La partie curviligne *A-B* forme deux des éléments du pont, les deux autres éléments étant constitués d'une part par le conducteur *A-C* et le tronçon de câble *C-X* aboutissant au défaut et, d'autre part, par le conducteur *B-F*, un câble ou un conducteur sain *F-E* et le second tronçon de câble *D-X*. Le courant est amené au pont à travers une résistance de protection *R* et au défaut par la terre, ou de préférence par le plomb du câble. En général, une tension de 4 volts suffit pour effectuer la mesure.

La première mesure terminée, nous intervertissons en *A* et *B* les conducteurs venant de *C* et *F*. La position du pont doit être alors, à peu de chose près, le complément de

la position précédemment obtenue. Au cours des mesures, on inverse aussi la polarité de la source de courant. Si cette inversion ne change pas les résultats, on peut admettre qu'il n'y a pas d'influence extérieure sur le galvanomètre. Nous obtenons de cette façon une précision très grande et arrivons en général à localiser le défaut avec une exactitude de quelques décimètres.

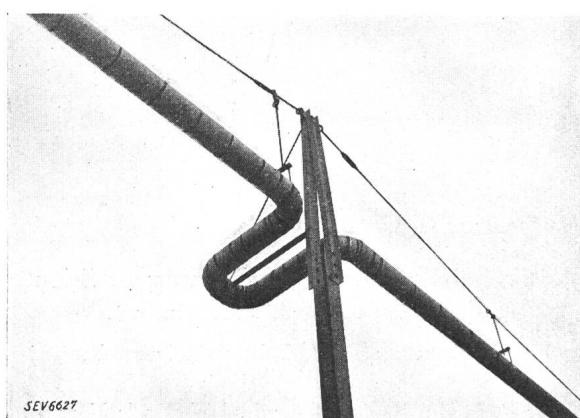
Fig. 2.
Expansionsbogen.

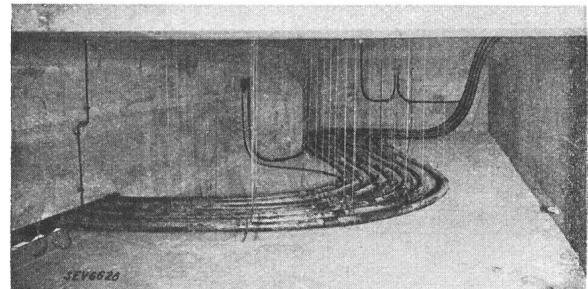
Fig. 3.
Innenansicht der Kabelkammer.

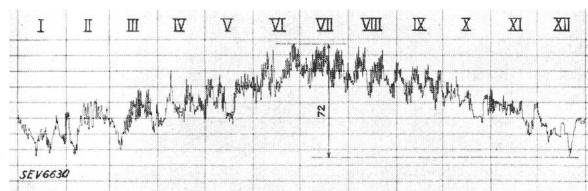
Fig. 5.
Diagramm der Kabelbewegungen während eines Jahres.

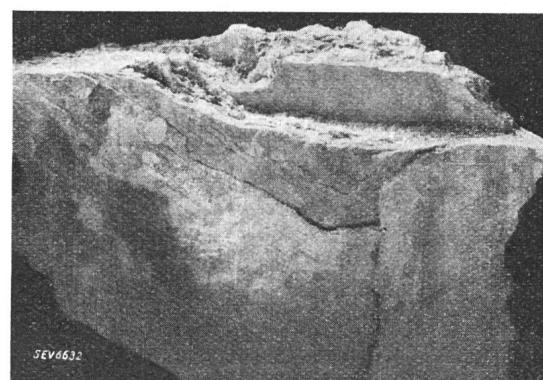
Fig. 7.
Kruste im Schnitt.

foration. Wie aus der Fig. 7 zu erkennen ist, stellt das Zersetzungspunkt ein schichtenartiges Gebilde dar. Je eine Schicht entspricht einer Feuchtigkeitsperiode, in welcher sich die für den Zerstörungsprozess erforderliche Kohlensäure bilden konnte.

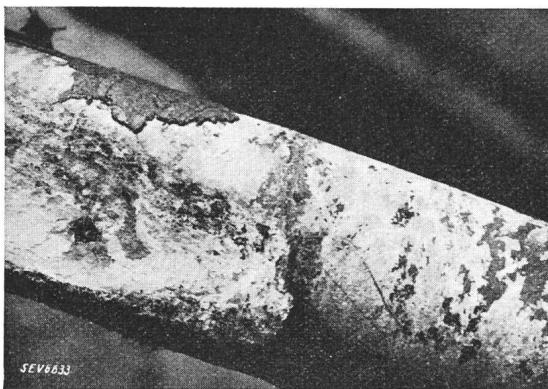
Fig. 8.
Kavität mit Punkt.

Fig. 8 zeigt die typische Kavität, der dunkle Punkt die Bleimantelperforation mit etwas Kabelöl. Ferner ist noch darauf hinzuweisen, dass die Korrosionen sehr oft den spiralförmig verlaufenden Zwischenräumen des inneren Eisen-

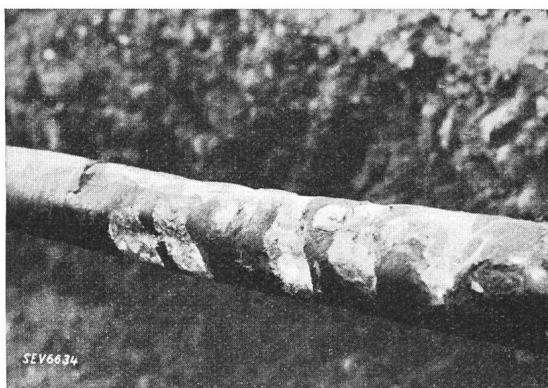
Fig. 9.
Spirale.

bandes folgen (Fig. 9). Diese Feststellung ist sehr wesentlich; sie erklärt sich folgendermassen: Bei der satten Aufwicklung des inneren Eisenbandes entsteht eine Pressung des Jute-polsters; dadurch wird die noch flüssige Imprägnierungs-masse in die losen Juteschichten der Zwischenräume verdrängt. Dies hat eine Anreicherung der aggressiven Bestand-teile an jenen Stellen zur Folge.

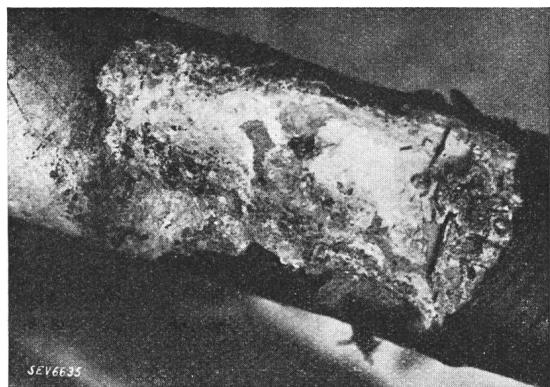
Fig. 10.
Einbuchtung.

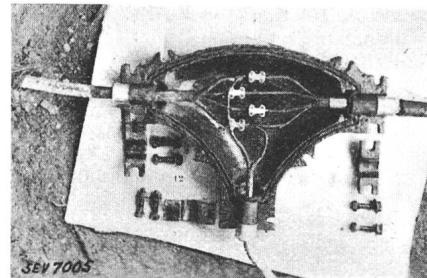
Fig. 2.
Boîte de dérivation.
Joint extérieur en plomb.
Joint intérieur en matière assurant l'étanchéité.

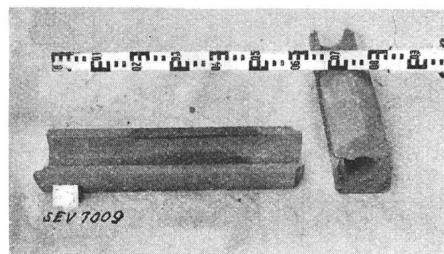
Fig. 4.
Caniveaux en béton pour câbles BT.

vercles de brique rouge (fig. 3). Plus près du sol, il est nécessaire que le couvercle constitue une protection. Or, un coup de pioche malencontreux pouvait casser le couvercle et détériorer le câble. Le couvercle a été renforcé; mais ce fut insuffisant. On changea alors sa forme, de façon que les coups de pioche soient si possible déviés. L'amélioration était nette, mais la brique fut remplacée, après des essais de résistance effectués par le Laboratoire d'essai des matériaux de l'Ecole d'Ingénieurs de Lausanne, par du béton de ciment (fig. 4).

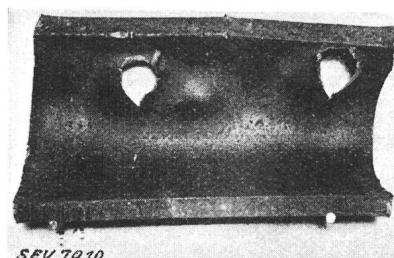
Fig. 5.
Enveloppe de câble BT placé dans zorès et détériorée par deux coups de pioche.

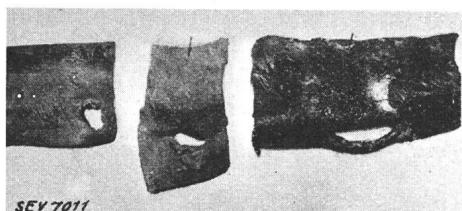
Fig. 6.
Enveloppes de câbles placés dans des zorès et détériorés par des coups extérieurs.

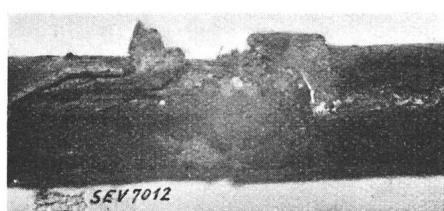
Fig. 7.
Résultats d'un coup de pioche après 4 ans.

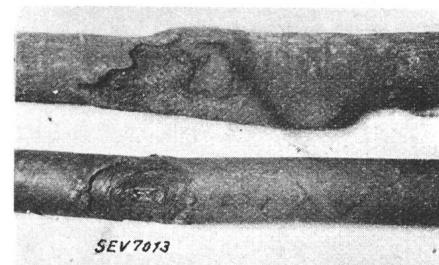
Fig. 8.
Câbles protégés par zorès et ayant subi un érasrement.

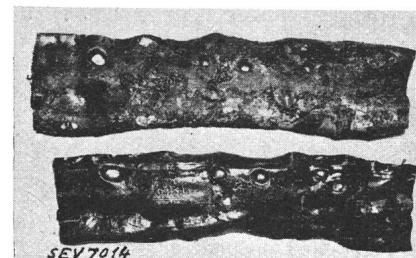
Fig. 9.
Les coups de pioche ne se comptent plus...

Le cas de la fig. 9 se rapporte à l'un de nos anciens câbles qui possédaient deux armatures concentriques en plomb. Vous voyez qu'il fut littéralement criblé de coups lors d'une réparation à un immeuble.

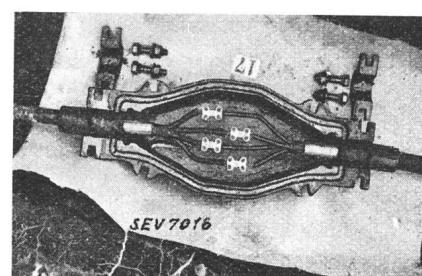
Fig. 11.
Boîte de jonction sans dispositif spécial de mise à la terre du plomb.

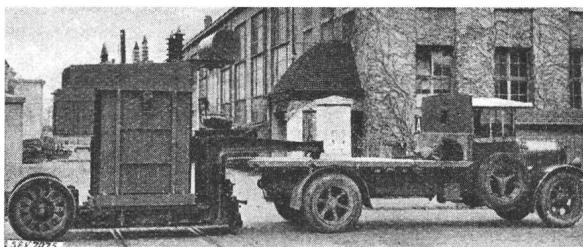
Fig. 1.
Transformateur d'essai en courant alternatif,
monté sur un chariot surbaissé.

des tensions de 0 à 10 000 V, 0 à 20 000 V et 0 à 40 000 V et autorise les essais en courant alternatif des câbles en grandes longueurs, puisque sa puissance est de 1350 kVA, 3×30 min.

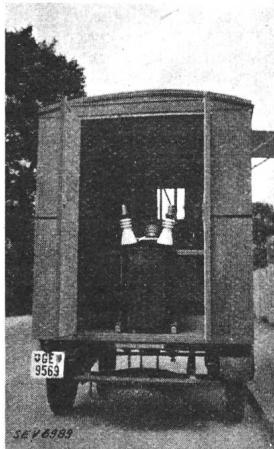
Fig. 2.
Installation d'essai
en courant continu, montée
sur une remorque.

Pour les essais en courant continu haute tension, il a été fait l'acquisition d'une installation Siemens de 50 000 V, 250 mA, à 2 kénotrons pour redressement des 2 ondes du courant alternatif. Une remorque a été construite, dans laquelle cet appareillage 50 kV a été placé à demeure.

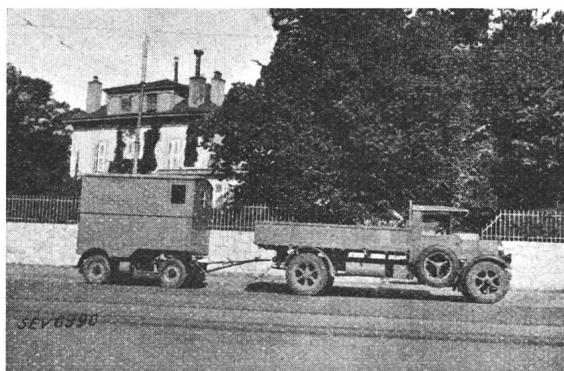
Fig. 3.
La station d'essai au transport.

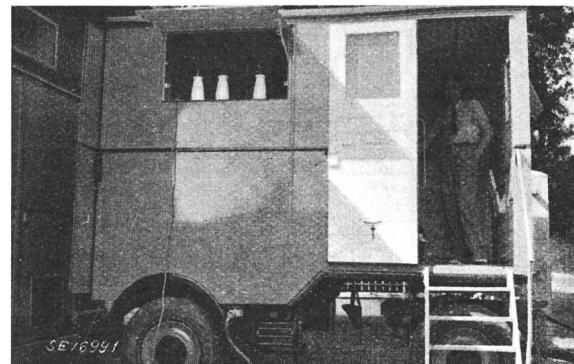
Fig. 4.
La station d'essai prête à fonctionner.

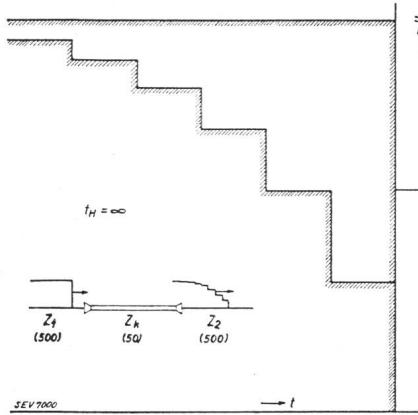
Fig. 1.

reicht die Welle eine konstante Amplitude, deren Grösse gleich der Summe aller Stufen ist. Weil die Summe der Glieder der vorstehenden Reihe gleich u ist, besteht der Schutzwert des Kabels nur aus einer Umbildung — Abflachung — der Wellenfront (Fig. 1).
