| <b>Artikel:</b> | La foudre et le bâtiments : étude statistique des coups de foudre survenus en Suisse de 1925 à 1937 |

## La foudre et les bâtiments.

### Etude statistique des coups de foudre survenus en Suisse de 1925 à 1937.

Par le Secrétariat général de l'ASE et de l'UCS (Ch. Morel).

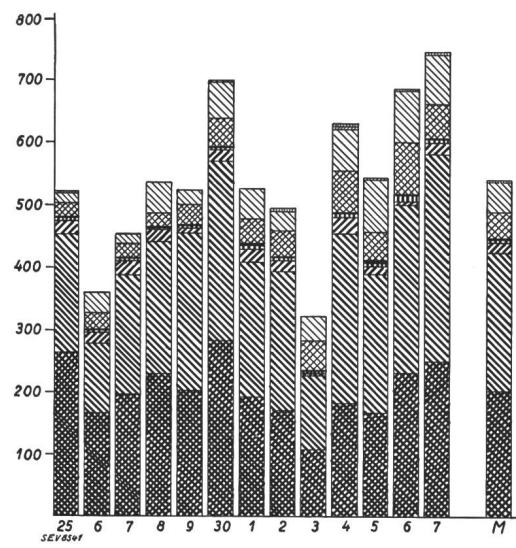
Fig. 1.  
Nombre absolu des bâtiments touchés, selon la cause immédiate des dommages.

nées sur lesquelles l'enquête a porté. La fig. 1 représente graphiquement le nombre absolu des bâtiments touchés, pour chacune des 13 années, et pour la moyenne de celles-ci, classés selon la cause directe des dommages. La fig. 2 se rapporte à la répartition relative des bâtiments touchés selon la cause directe et la fig. 3 au dommage subi. La comparaison de ces deux derniers graphiques fait ressortir l'importance des décharges directes au sujet des dommages, ainsi que l'efficacité des mesures de protection. Finalement, la fig 4 représente l'intensité du dommage causé par les décharges directes aux bâtiments protégés (courbe b) et à ceux dépourvus de protection (courbe a). Le rapport entre ces deux courbes, qui n'est autre qu'une mesure de l'efficacité de paratonnerres, est figuré par la courbe c. A ce propos, il semble utile de rappeler que la courbe des bâtiments protégés n'est pas épurée des 9 cas à installation défectueuse. Si l'on

tient compte de ces 9 cas, on obtient les courbes en traits plus fins b' et c' qui ont une allure bien plus régulière.

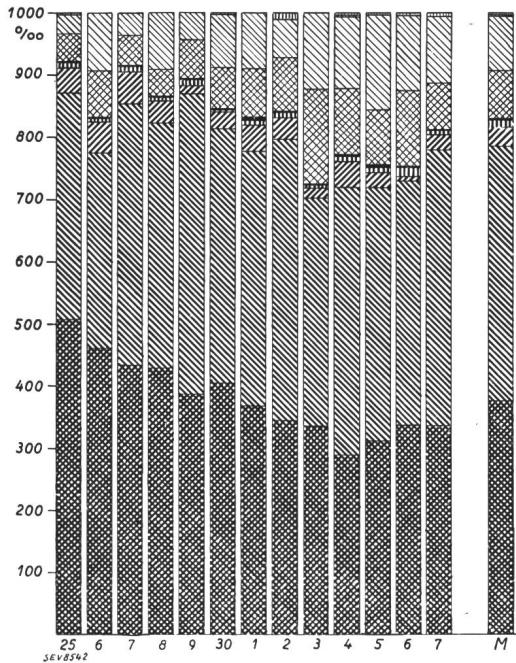
Fig. 2.

Répartition relative des bâtiments touchées selon la cause directe du dommage

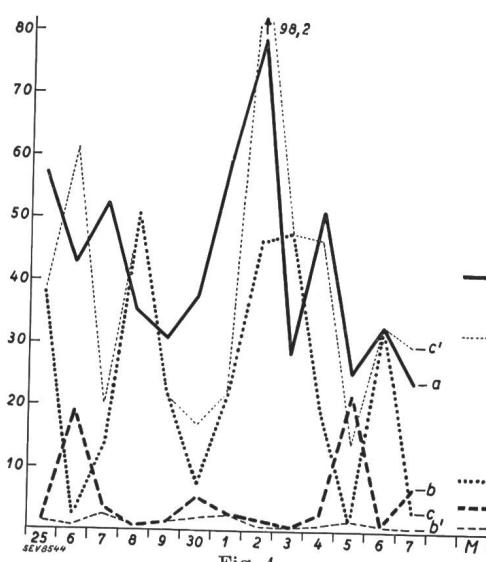
Fig. 4.

Intensité du dommage en % de la somme assurée pour les bâtiments non protégés (—) et protégés (---), et rapport entre ces deux chiffres (....), pour les décharges directes.

En traits plus fins, les courbes correspondantes après élimination des cas à paratonnerre défectueux.

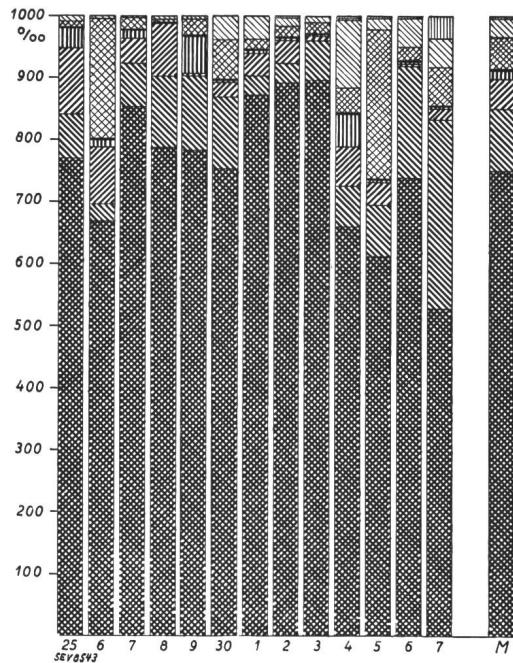
Fig. 3.

Répartition relative des dommages subis selon leur cause directe.

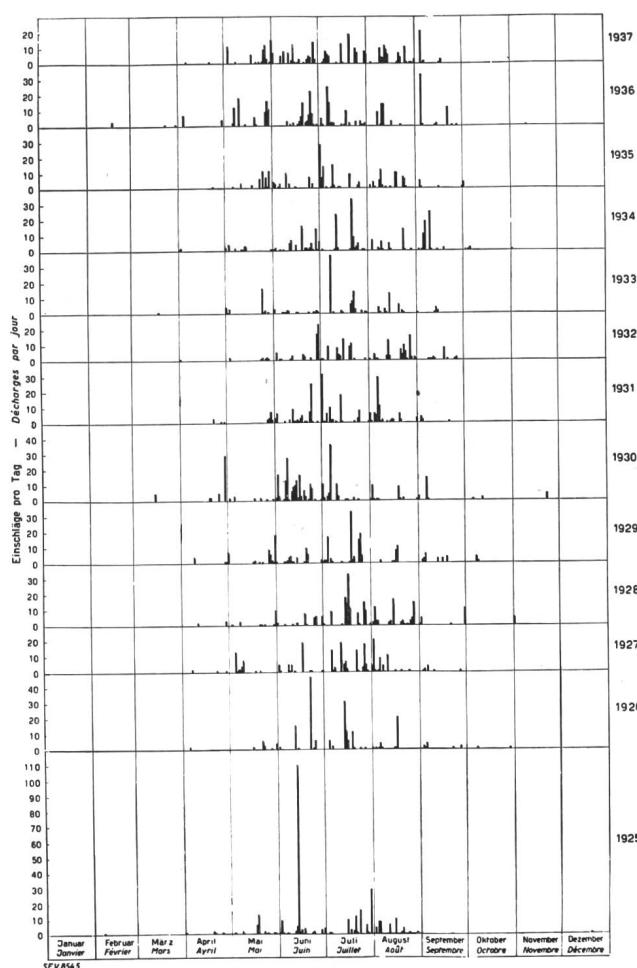
Fig. 5.

Répartition annuelle des décharges directes englobées par la statistique, de 1925 à 1937.

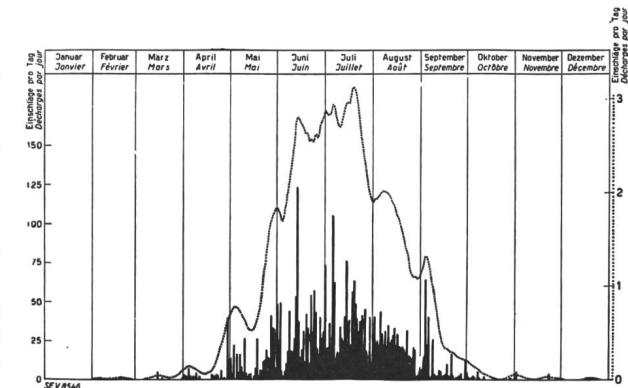
Fig. 6.

Fréquence des décharges directes ayant touché des bâtiments en Suisse de 1925 à 1937.

— Courbe effective pour les 13 années 1925—1937.  
..... Courbe moyenne virtuelle par an.

étroit avec l'activité orageuse. La fig. 5 représente graphiquement la fréquence des coups de foudre pour chacune des années 1925 à 1937. Nous n'avons

tenu compte que des décharges directes et des foudroyements d'arbres ou de lignes électriques, donc uniquement des cas où le point de chute est connu. Il en ressort que la répartition journalière est très irrégulière de sorte qu'on ne peut en déduire aucune loi. Certaines années, les décharges semblent se concentrer sur une seule journée (p. ex. 110 coups de foudre le 13 (!) juin 1925), tandis que d'autres années la répartition est plus régulière (1937). La courbe prend une tout autre allure si l'on fait la somme des 13 années, jour pour jour (fig. 6, courbe en escaliers) et si, par une suite d'opérations mathématiques on en déduit la courbe de répartition moyenne (fig. 6, courbe en pointillés), celle qui s'établirait probablement si l'on pouvait poursuivre les observations sur un plus grand nombre d'années. Cette courbe montre qu'en Suisse on peut s'attendre à partir de février à quelques orages prématurés auxquels correspondent symétriquement les orages tardifs de la fin de l'année. La saison orageuse proprement dite commence en avril, atteint un premier maximum au début de mai, mais n'arrive à son plein qu'en juin et juillet. En août l'activité orageuse décroît déjà rapidement et se calme presque complètement au cours de septembre, après une légère recrudescence au début du mois.

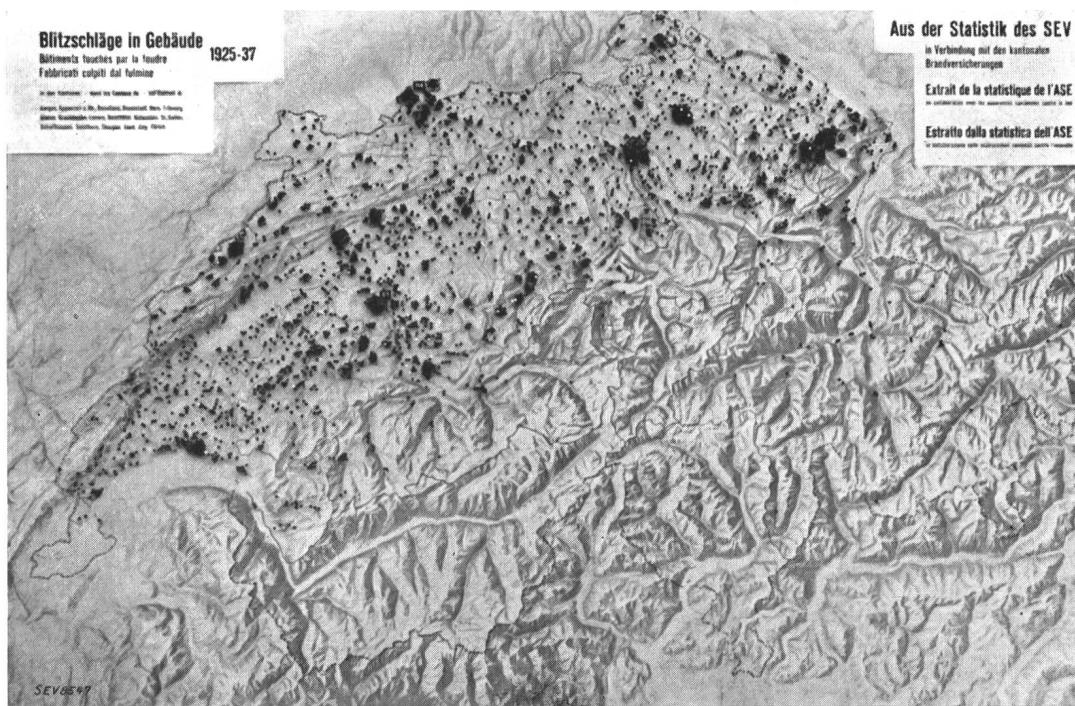
Fig. 7.

Répartition géographique des coups de foudre directs en Suisse dans les 13 cantons englobés par l'enquête.

Quant à la répartition locale ou géographique elle ressort de la fig. 7. De cette carte, il faut exclure les cantons de Genève, Valais, Tessin, Obwald, Schwyz, Uri et Appenzell Rh. Int., qui n'ont pas d'assurance cantonale et qui n'ont par conséquent

pas participé à l'enquête. A première vue, il semble que la foudre tombe un peu partout, avec quelques préférences toutefois. Mais il faut tenir compte du fait qu'il s'agit là principalement de bâtiments, de sorte que la concentration régionale des coups de foudre dépend dans une certaine mesure de la densité locale des habitations. C'est pourquoi les grandes villes présentent davantage de points noirs que les Grisons p. ex., où les habitations sont très fortement disséminées. Si l'on pouvait tenir compte de toutes les chutes de foudre, il est probable que

Dans le Jura et le Plateau Suisse, la distribution offre une certaine régularité, à l'exception des grandes agglomérations. Parmi celles-ci deux villes se distinguent: Berne et Bâle surtout, qui sont de vrais nids à orages, la première avec 67 et la seconde avec 116 bâtiments foudroyés en 13 ans. Une telle concentration n'est atteinte, sinon dépassée, que dans la région du Säntis. L'étude attentive de la carte fait pressentir quelques directions préférées des orages, ou zones plus fortement atteintes, dont la principale va du Gros de Vaud au Säntis en passant par Fribourg, la région du Napf, l'Entlebuch, Lucerne, Zoug, Rapperswil et le Ricken.
