Action du gel sur des ouvrages en béton en haute montagne

Rapport destiné au Congrès de l'Union Internationale des Producteurs et Distributeurs d'Energie électrique (UIPD), qui devait avoir lieu à Rome en 1939 *)

Par H. Eggenberger et K. Seidel, Berne

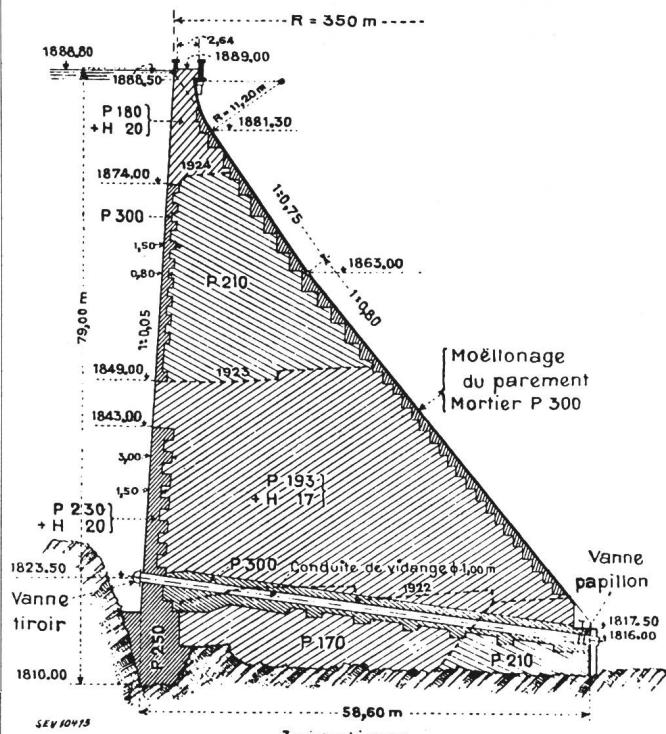
Fig. 1.
Barrage de Barberine

Ce barrage à gravité (fig. 1) construit de 1922 à 1925 en béton coulé a une hauteur maximum de 79 m et une longueur de 284 m au couronnement; celui-ci se trouve à 1889 m s. m. et est cintré au rayon de 350 m. A droite du barrage est aménagé un déversoir de 6 ouvertures, de 23 m de longueur totale. Le côté aval du barrage est revêtu de moellons (fig. 2). Le dosage du béton est, pour la partie supérieure de 15 m de hauteur, au-dessus de la cote 1874, de 180 kg de ciment Portland et 20 kg d'hydrate de chaux par m³. Ce béton n'a reçu aucun revêtement du côté amont. Sur les 25 m en-dessous, entre les cotes 1874 et 1849, le béton du corps du barrage a un dosage de 210 kg de ciment Portland par m³ (P 210); il est muni d'un revêtement en béton P 300. La partie en-dessous de la cote 1849 n'entre pas en considération dans ce rapport, parce qu'elle est toujours restée sous l'eau jusqu'à ce jour, et qu'ainsi elle n'a pas été exposée à l'action du gel. Ce béton, continuellement en contact avec l'eau très pure du lac, n'a aucunement souffert. Aucun phénomène de dissolution du ciment n'y a pu être mis en évidence.

M 1 : 1000

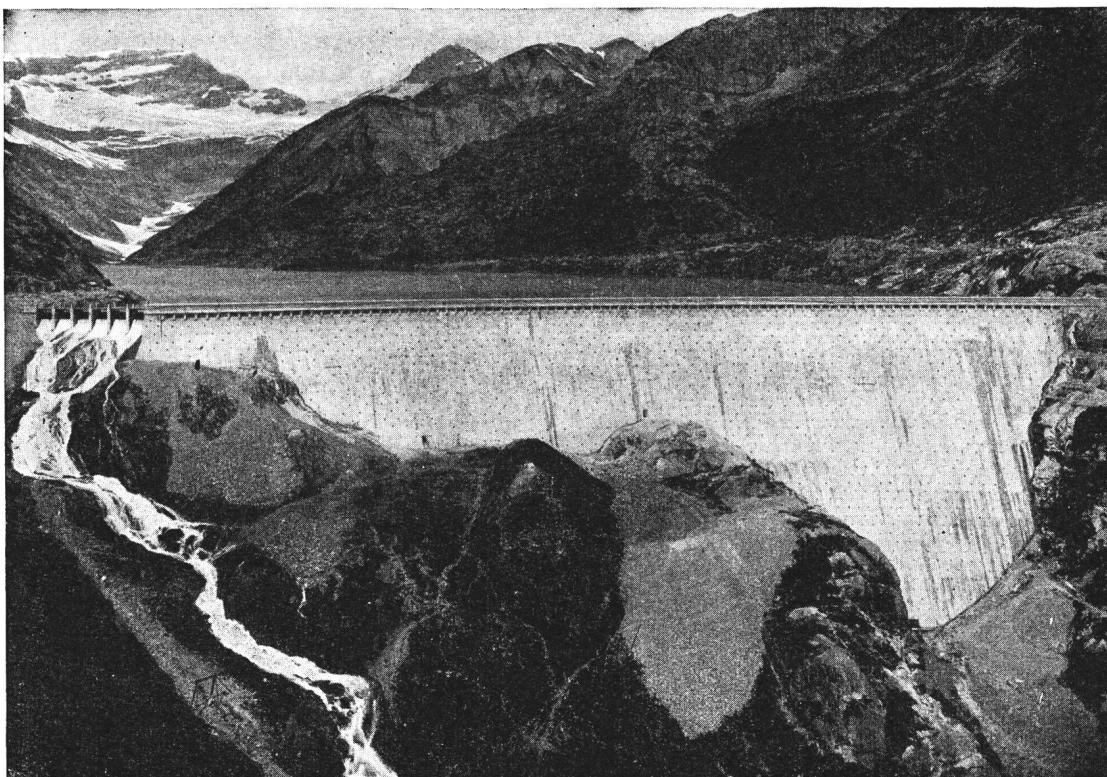
Fig. 2.
Barrage de Barberine
Vue d'ensemble.

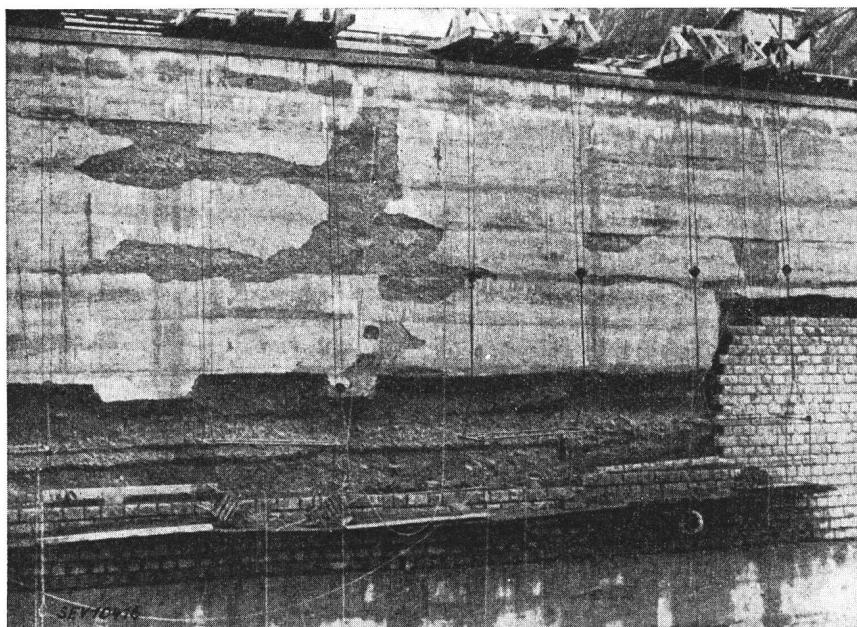
Dans la même année 1929 le béton du parement amont du barrage a commencé à se désagréger sur les 15 m supérieurs sur le côté droit, vers le déversoir, et cela surtout aux joints de reprise du

bétonnage. La désagrégation n'était que très peu prononcée au bas de cette zone, à la cote 1874, et croissait vers le sommet du barrage. Le béton endommagé devenait friable et commençait à se détacher par feuillets; la profondeur de la désagrégation visible atteignait 20 cm par endroits. Le béton P 300 du parement amont en-dessous de la

L'épaisseur du revêtement côté amont, exécuté dans les étés de 1932 à 1934, varie entre 0,70 m au bas de la zone de 15 m jusqu'à 1,20 m vers le sommet du barrage (fig. 3). Le revêtement est ancré au corps du barrage au moyen de barres de fer de 20 mm de diamètre pénétrant à 1,50 m de profondeur et placées à des intervalles d'un mètre dans le sens de la hauteur et de 1,50 m dans le sens horizontal. Les joints de dilatation, disposés tous les 25 m et présentant du côté amont une fissure jusqu'à 0,5 mm de largeur au sommet du barrage, ont été piqués à une profondeur de 5 cm et remplis d'un mastic asphalte (Igas).

Fig. 3.
Barrage de Barberine
Vue montrant les effets superficiels du gel et le revêtement en cours d'exécution.

Disposant d'un excellent grès siliceux qui servit déjà au revêtement du parement aval du barrage, on se décida à revêtir aussi le côté amont avec cette pierre. Le mortier utilisé contient 450 kg, celui pour le rejointoyage 800 kg de ciment par m^3 de sable de rivière. Des essais ont été effectués dans l'hiver 1931/32 sur divers mortiers et sables et à ce sujet M. Bolomey dit:

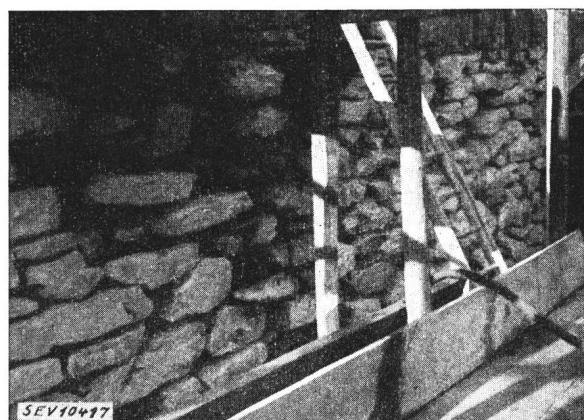
Environ 9 ans après la construction, on a constaté que l'enduit était fissuré et sonnait creux par endroits. Deux ans plus tard, en 1929, les dommages s'étaient sensiblement aggravés et l'enduit commençait à se détacher du corps du barrage, tout en restant retenu par le treillis. Le badigeon avait presque disparu. Dans la chaussée du couronnement on pouvait observer de nombreuses fissures transversales, ce qui n'avait rien de surprenant, étant donné les variations de température de +55° C à -25°. Le corps du barrage, du fait qu'il a été exécuté en maçonnerie brute, ne pouvait pas être considéré comme absolument étanche et, en effet, on a constaté aussi de légers suintements à travers le barrage. On pouvait donc admettre que l'eau pénétrait dans le corps du barrage, et que sa congélation derrière l'enduit détachait celui-ci.

Fig. 4.
Barrage de Ritom
Vue d'une partie épurée côté amont

lons gélifs, furent enlevés, de sorte que la surface irrégulière résultant de cet épurement, assurait une bonne liaison du revêtement au corps du barrage (fig. 4). Cette liaison fut encore renforcée par des fers d'ancre placés à raison de un par m² et scellés à 0,70 m de profondeur dans le corps du barrage.

Après l'épurement du parement, l'épaisseur de la nouvelle maçonnerie atteint 1,00 m en moyenne. Sur le côté aval, le mortier désagrégé de la maçonnerie fut enlevé jusqu'à une profondeur moyenne de 0,30 m. Le nouveau mortier de réfection des côtés aval et amont a été confectionné au dosage de 450 kg de ciment Portland par m³ de bon sable, provenant de l'embouchure de la Reuss au lac des Quatre-Cantons. Dans la partie revêtue en 1941, il ne s'est plus produit de suintements; les autres parties n'ont pas encore été soumises à la pression de l'eau.
