Artikel: Betriebserfahrungen mit 50-kV-Ueberspannungsableitern
Autor: Kraft, A.
DOI: <https://doi.org/10.5169/seals-1057709>

3. Betriebserfahrungen mit 50-kV-Ueberspannungsableitern

Von A. Kraft, Siebnen

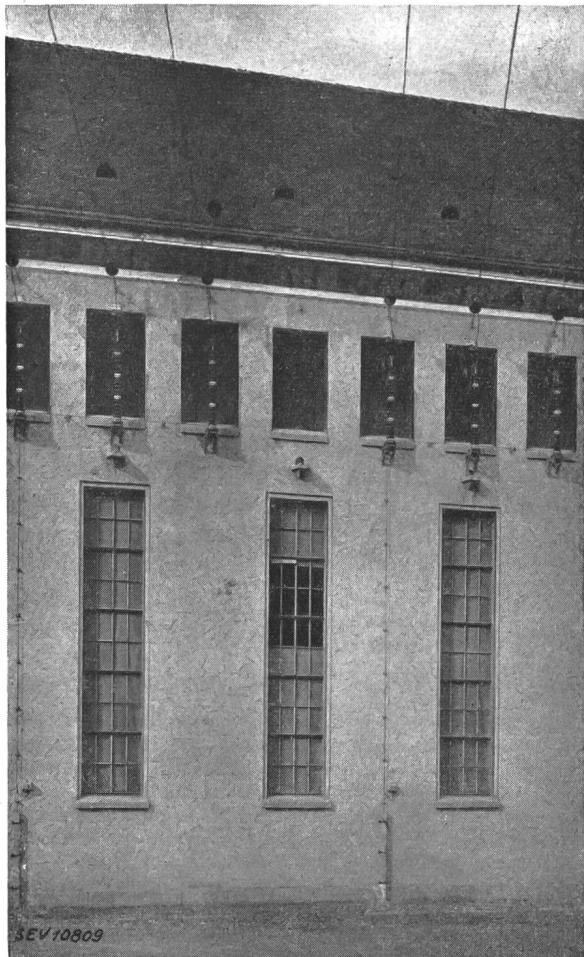
Fig. 1.
Maschinenhaus Rempen
Ueberspannungsableiter der 50-kV-Freileitungen

derständen und der grösseren Betriebssicherheit der Röhrenableiter, infolge robusterer Konstruktion, wurde auf die Verwendung dieser Apparate verzichtet, weil jedes zweipolige Ansprechen derselben zu einem Kurzschluss führt. Dies ist in unmittelbarer Nähe der Generatoren unerwünscht. Die dritte Variante hätte den Vorteil gehabt, dass ein Grob- und Feinschutz vorhanden gewesen wäre. Diese Lösung musste aber der hohen Kosten wegen, welche sie verursacht hätte, fallen gelassen werden. Man entschloss sich deshalb, Ueberspannungsableiter mit Widerständen einzubauen (Fig. 1).

kann, wurde auf die Anordnung besonderer Trenner verzichtet, ebenso auf den Einbau von Sicherungen. Die drei Ueberspannungsableiter einer Freileitung sind an eine gemeinsame Kupfer-Erdleitung von 50 mm^2 Querschnitt angeschlossen, welche aussen an der Gebäudewand nach unten geführt und über einen Ansprechzähler an die Werkerde angeschlossen ist (Fig. 1 und 2). Die Ansprechzähler werden nach jedem Gewitter und am Ende jedes Monates, im Sommer und Winter, kontrolliert.

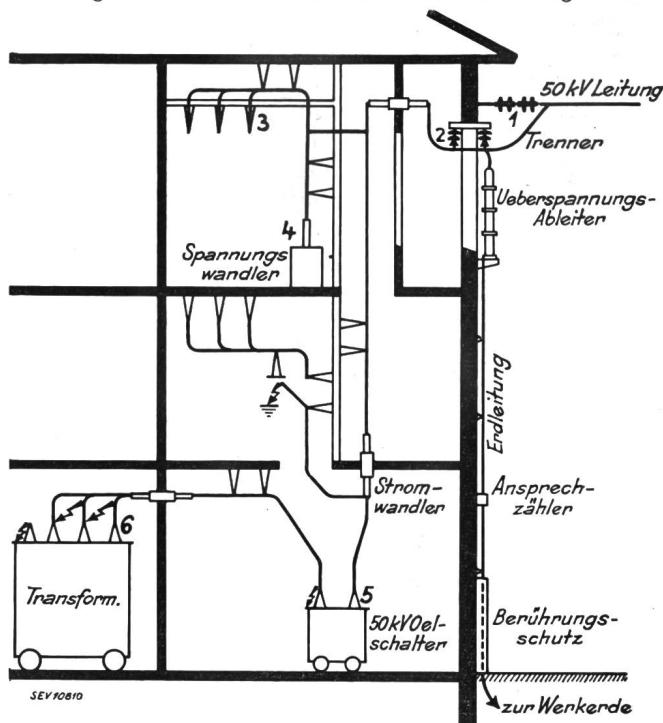
Fig. 2.
50-kV-Schaltanlage im Kraftwerk Rempen
Distanz-Ueberspannungsableiter-Transformer: 27 m

Das Maschinenhaus Rempen ist somit eine typische Kopfstation. Bei Gewittern traten in der Schaltanlage fast jedes Jahr Ueberschläge gegen Erde auf, entweder an den isolierten Nullpunkt-klemmen der Transformatoren, an den Einführungen der Oelschalter oder an einem offenen Trenner mit knapper Erddistanz. In einem Falle kam es sogar zu einem dreiphasigen Kurzschluss zwischen den Zuleitungen zu den Transformatorklemmen. Die Ueberschlagstellen sind in Fig. 2 durch Blitzpfeile bezeichnet.

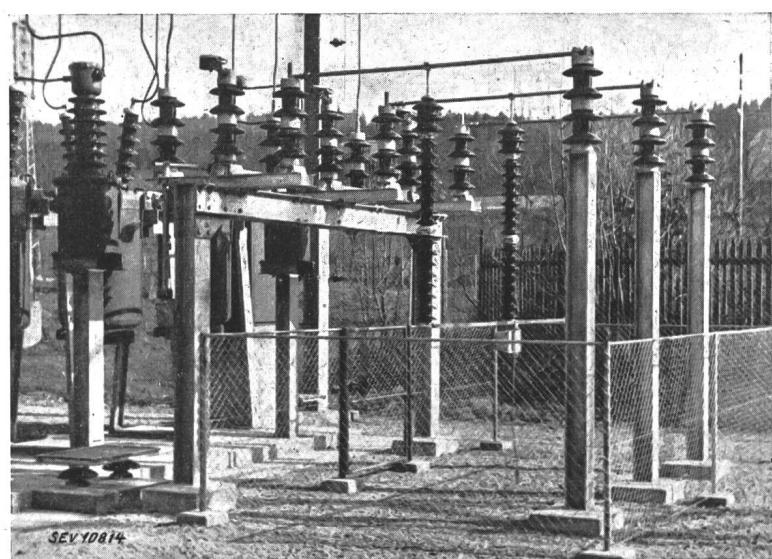
Fig. 1.
Dreiphasiger Ableitersatz mit Trennern und Ansprechzählwerk in einer 45-kV-Freiluftanlage
