Betriebserfahrungen mit Kaskaden-Messwandlern

Vortrag, gehalten an der Diskussionsversammlung des SEV vom 7. Oktober 1944 in Luzern,
von E. Pfiffner, Hirschthal

Die Bauart der Kaskaden-Messwandler mit plastisch-fester Isoliermasse als Dielektrikum, und ihr Verhalten im Betrieb werden untersucht. Auf Grund langjähriger Betriebserfahrungen wird gezeigt, dass die der erwähnten Bauart zugeschriebenen Nachteile als überwunden gelten können und dass die Häufigkeit eingetretener Schäden nicht grösser ist als an Wandlern anderer Bauart. Die Wichtigkeit geeigneter Schutzvorrichtungen wird hervorgehoben und an Beispielen erläutert, wobei die Wirkung der Schutzfunkenstrecke als in der Schweiz noch nicht genügend erprobt Erwähnung findet.

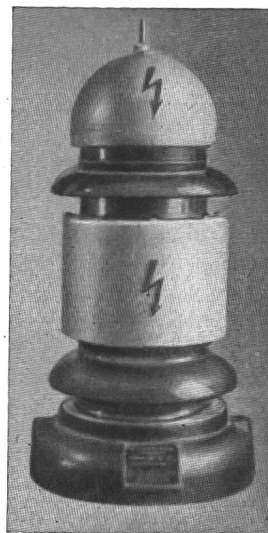
Fig. 1 (links).
Spannungswandler Eag,
8/16 kV, 50 Hz

Die Bauart der in Betracht gezogenen Messwandler ist diejenige der Fig. 1...5. Fig. 1 stellt einen zweistufigen Kaskadenspannungswandler Typ Eag von 8/16 kV, 50 Hz für Sternschaltung mit geerdetem Nullpunkt, Fig. 2 die Installation einer Dreiergruppe von vierstufigen Spannungswandlern Typ Ebg2 50 kV, 50 Hz dar. Fig. 3 zeigt den später

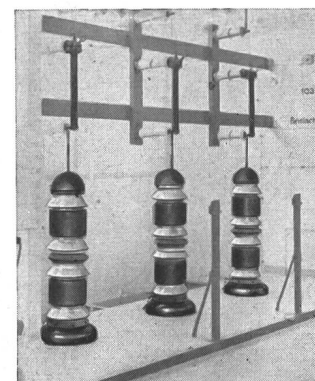
Fig. 2 (unten).
Spannungswandler Ebg2,
50 kV, 50 Hz

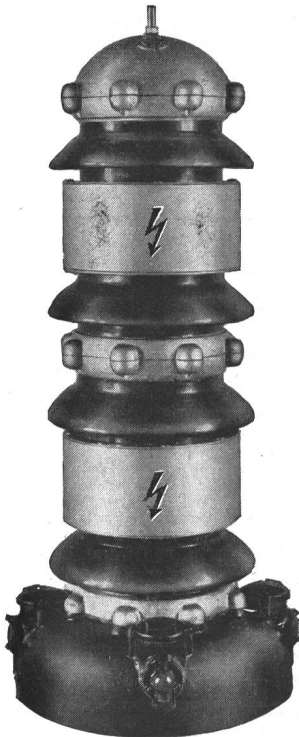
Fig. 3. Spannungswandler Ecs2, 66 kV, 16% Hz

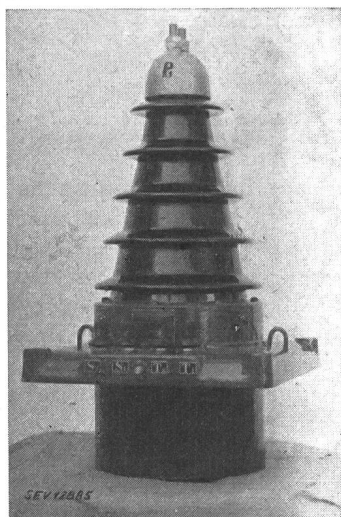
Fig. 4. Stromwandler Jb, 45 kV, 50 Hz

näher untersuchten 16^{2/3}-Hz-Spannungswandler von 66 kV, Fig. 4 einen einstufigen Stromwandler Typ Jb von 45 kV und Fig. 5 eine Gruppe zweistufiger Kaskadenstromwandler Typ Jbb ebenfalls von 45 kV.

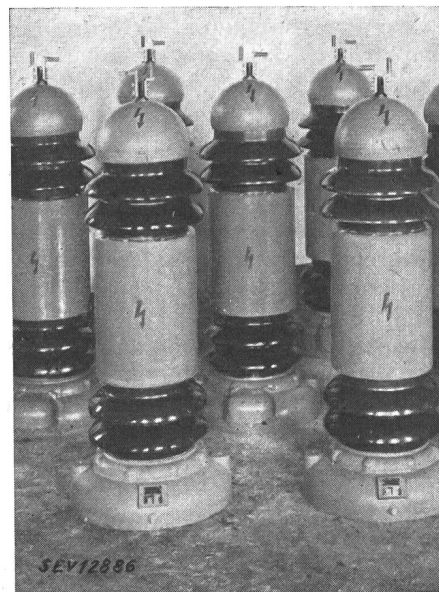
Fig. 5. Kaskaden-Stromwandler Jbb, 45 kV, 50 Hz

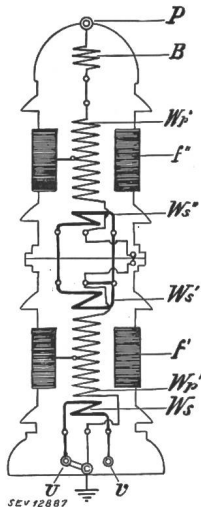
In Fig. 6 ist das Schaltschema eines 4-stufigen Kaskadenspannungswandlers für geerdete Sternschaltung dargestellt. Darin bedeuten *P* den Primäranschluss, *B* eine Schutzspule, *W_p'* und *W_p''* die Primärwicklung, *W_s'* und *W_s''* die Kupplungswicklungen, *W_s* die Sekundärwicklung, die an die Sekundärklemmen *u* und *v* angeschlossen ist, *f'* und *f''* die beiden Magnetkerne der zwei Teiltransformatoren.

Fig. 6. Schaltschema 4-stufiger Kaskaden-Spannungswandler

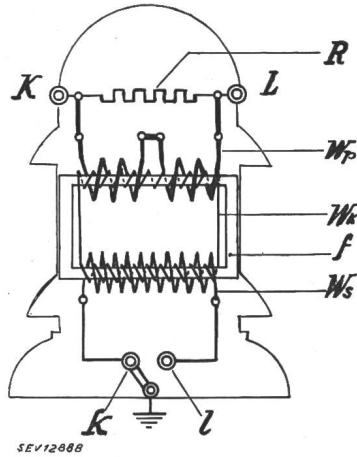
Fig. 7 ist das Schaltschema eines zweistufigen Kaskadenstromwandlers mit der Primärwicklung *W_p*, Sekundärwicklung *W_s* und der Kupplungswicklung *W_k*. Zwischen die Primärklemmen *K* und *L* ist ein Shunt *R* gelegt. Sekundärklemmen sind *k* und *l*.

Fig. 7. Schaltschema 2-stufiger Kaskaden-Stromwandler
