Vorläufige Erfahrungen im Leitungsbetrieb und -unterhalt während der Lawinengänge im Januar und Februar 1951

Vortrag, gehalten an der Diskussionsversammlung des SEV vom 26. April 1951 in Zürich,
von R. Vögeli, Baden

Es wird über Lawinenschäden an Hochspannungsleitungen im Alpengebiet mit Masten für 150 und 380 kV berichtet. Das Flugzeug war das einzige Mittel zur raschen Orientierung über die Schäden an den im Hochgebirge bis zu Höhen von 2500 m ü. M. verlaufenden Freileitungen. Auch für den Abwurf von Werkzeugen, Material und Lebensmitteln während Reparaturarbeiten in schwer zugänglichen Gebieten erwies sich das Flugzeug als wertvolle Hilfe. Auf der Gotthard- und Lukmanierleitung wurden behelfsmässige Holztragwerke erstellt, die für den Betrieb mit 150 kV genügen. Im Gegensatz dazu werden bei der definitiven Wiederherstellung neue Masten für 380 kV nötig sein. Die ausserordentlichen Verhältnisse im Winter 1950/51, wo überaus viele Lawinen zu Tale gingen, zeigten, dass es kaum möglich ist, Hochspannungsleitungen auch für extreme Fälle lawinensicher zu bauen.

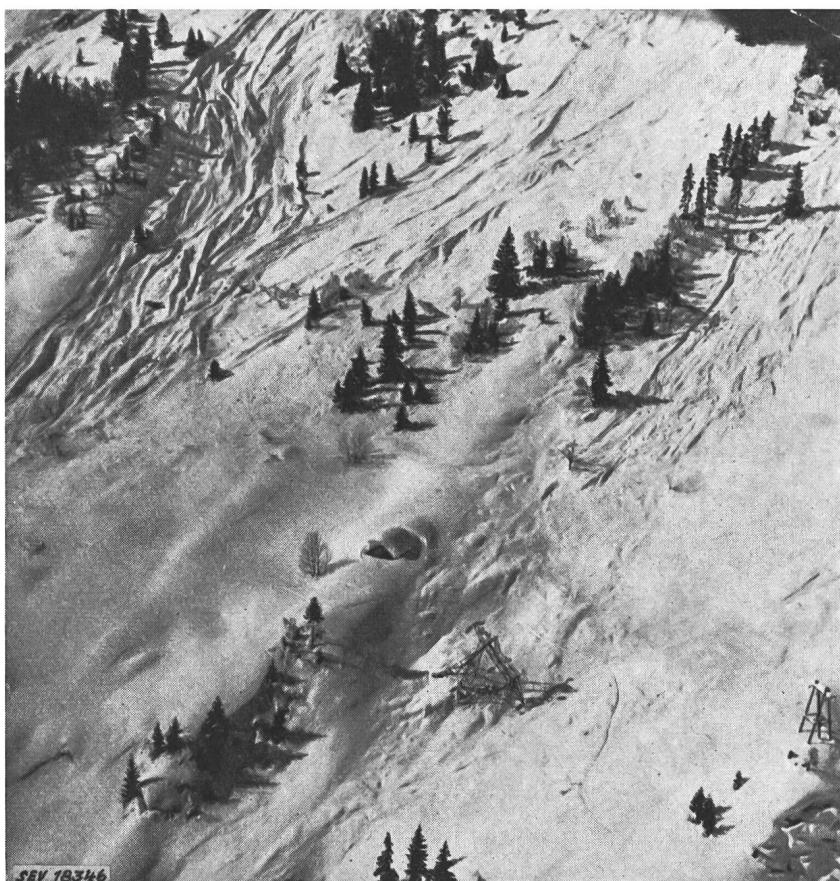
Fig. 5
Gotthardleitung westlich Airolo
Der Mast Nr. 72 wurde durch die Lawine von Pian Secco zerstört (Rechts im Bild Holzmast einer 50-kV-Leitung)

war weggerissen und vom Flugzeug aus unsichtbar, die Masten Nr. 68 und 72 westlich von Airolo umgeworfen (Fig. 5 und 6). Ferner konnte festgestellt

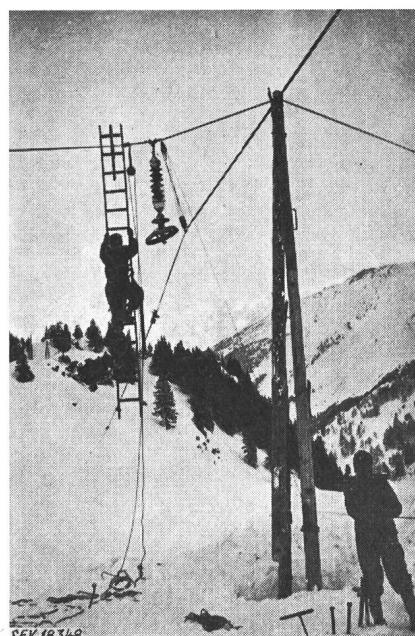
Fig. 7
Lukmanierleitung bei Acquacalda
Provisorische Behebung des Unterbruches

Ein grosser Teil der im Laufe der zwölftägigen Aktion aufgewendeten Arbeitsstunden betraf das Schneeschaufeln. Es galt dabei in erster Linie die verschütteten Leiter (550 mm^2 Aldreyseil) und Erdseile auszugraben. Zur provisorischen Behebung des Unterbruches auf der Lukmanierleitung musste eine Umgehung des Standortes des von der Lawine zerstörten Mastes Nr. 230 gesucht werden. Diese Umgehungsleitung erforderte drei Stützpunkte, die behelfsmässig erstellt wurden und bezüglich Isolation nur dem gegenwärtigen Betrieb mit 150 kV

Fig. 7 und 8 zeigen die Lösung, die sich durch Ausspannen eines Erdseiles quer zur Leitungsrichtung als Tragorgan für die Isolatorenketten ergab.

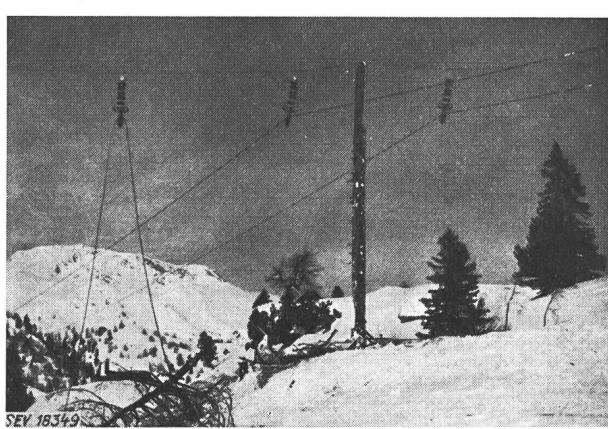
Fig. 8
Lukmanierleitung bei Acquacalda
Provisorischer Stützpunkt mit Isolatorenketten an Tragseil

Der abgesägte Baum zwischen den Isolatorenketten (Fig. 8) dient lediglich als Stützpunkt für das Tragseil. In Fig. 9 ist die Aufhängung der Leiterseile an Baumstämmen sichtbar.

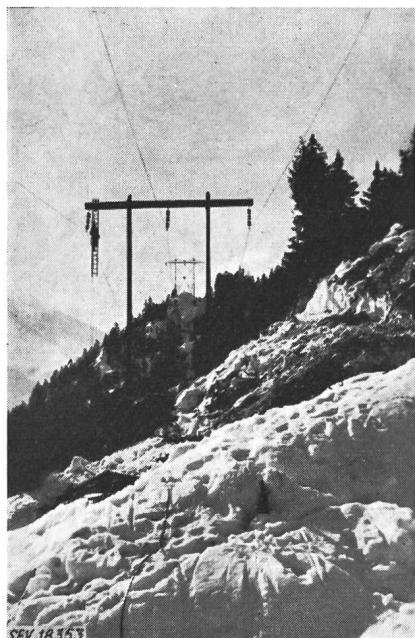
Fig. 12
Gotthardleitung
Tragwerk aus Holz an der Unterbruchstelle
bei Mast Nr. 49 oberhalb Piotta

Als Ersatz für den weggefegten Mast Nr. 49 wurden zu beiden Seiten des Lawinenzuges Holzgerüste erstellt, die als Abspannbock bzw. Tragwerk dienen (Fig. 11 und 12). Auf der Klauserlalp musste ebenfalls mit Stützpunkten aus Holz eine provisorische Lösung getroffen werden.
