**Artikel:** Erfahrungen mit der Schnellwiedereinschaltung auf der 150-kV-Leitung Gösgen-Lavorgo  
**Autor:** Schär, W.  
**DOI:** <https://doi.org/10.5169/seals-1057850>

## Erfahrungen mit der Schnellwiedereinschaltung auf der 150-kV-Leitung Gösgen—Lavorgo

*Es wird über das Verhalten der Schnellwiedereinschaltung im 150-kV-Netz der Aare-Tessin A.-G. bei einigen besonders interessanten Störungen berichtet.*

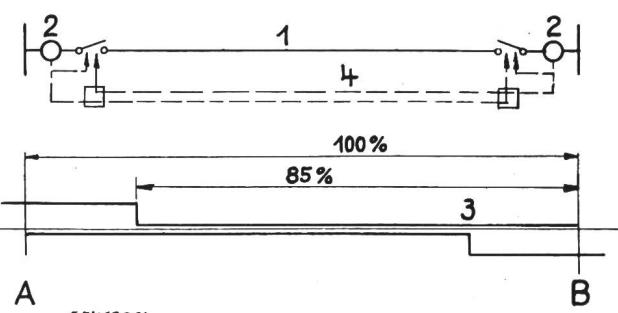
Fig. 1

Auslösecharakteristiken der Distanzrelais und Prinzipschema der Auslösekupplung über einen HF-Kanal

- 1 Zu schützende Leitung
- 2 Distanzrelais
- 3 Auslösecharakteristik des Distanzrelais in Station B
- 4 HF-Kanal

Die Strecke Gösgen—Lavorgo (*A* in Fig. 2) ist an beiden Enden mit Distanzrelais ausgerüstet, die über einen Hochfrequenzkanal miteinander gekoppelt sind. Da jedes Relais 85 % der ganzen Strecke mit seiner Grundzeit schützt (siehe Fig. 1), oder anders ausgedrückt, Fehler innerhalb derselben nach rund 0,1 s abschaltet, so liegen die Störherde entweder

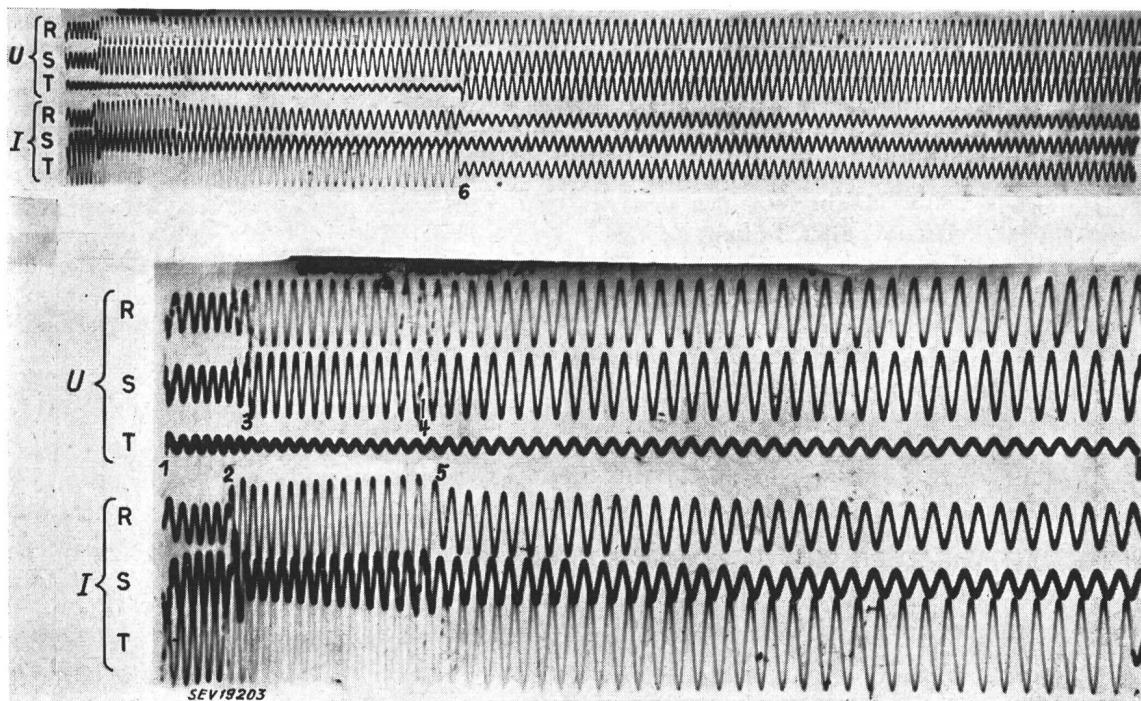
Fig. 3  
Oszillogramm der Störung vom 15. September 1950  
Aufgenommen in Göschen auf der Parallelleitung B der Fig. 2  
oben: ganzer Oszillogrammstreifen verkleinert  
unten: Anfang des Streifens vergrössert

1 Kurzschlussbeginn  
2, 3 Abschaltung der Lukmanierleitung in Lavorgo, bzw. in Göschen  
4, 5 Wiedereinschaltung der Lukmanierleitung in Lavorgo bzw. in Göschen  
6 Abschaltung der Leitung Lachmatt in Göschen

Die Störung kann am besten anhand des Oszillosgrammes (Fig. 3), welches im Kraftwerk Gösgen auf der Parallelleitung (B) mit einem Störungssoszillographen aufgenommen wurde, verfolgt werden. Dieser tritt spätestens  $\frac{1}{4}$  Periode nach Eintritt der Störung in Funktion.

Bei Punkt 1 ist das Absinken der drei Phasenspannungen gerade noch ersichtlich, in Phase T nur daran, dass die Steilheit des ersten Striches grösser ist. Die Überschläge traten also praktisch in allen Phasen gleichzeitig auf. Bei Punkt 2 öffnet der erste Schalter der Lukmanierstrecke, denn der Strom auf der Parallelleitung steigt an. Bei Punkt 3, ca. 1,5 Perioden später, öffnet auch der zweite Schalter, denn die Spannungen der beiden Phasen R und S werden wieder annähernd normal; der zweipolare Erdkurzschluss ist somit schon nach 7 Perioden beidseitig abgetrennt und kann löschen. Bei Punkt 4 schliesst der erste Schalter — vermutlich in Lavorgo — wieder, denn die Spannungskurve weist hier auf eine Schaltung hin. Bei Punkt 5 schliesst der 150-kV-Schalter in Gösgen ebenfalls, denn der Strom auf der Parallelleitung sinkt wieder ab. Der Erdschluss an der Nullpunktschiene in Lavorgo bleibt, bis der 150-kV-Schalter Feeder Lachmatt in Gösgen (bei Punkt 6) öffnet, nach Auslösen des Relais in Gösgen mit einer höheren Zeitstufe. In diesem Moment erlischt der Erdschlusslichtbogen am Spannungswandler der Phase T im Unterwerk Lachmatt. Damit hat aber auch der Lichtbogen in Lavorgo zwischen Nullpunktleitung und Erde keine Energie mehr. Er muss erloschen, womit auch die «unfreiwillige Erdung» des 150-kV-Netzes aufgehoben wird.

Die Lukmanierleitung wurde somit bei dieser komplizierten Störung völlig richtig ab- und wieder eingeschaltet. Die spannungslose Pause betrug 0,23 s, was genügte, um das Wiederezünden des Lichtbogens nach dem Wiedereinschalten zu verhindern; es traten anschliessend nur schwache Schwankungen des Stromes ein. Relaistechnisch ist der Fall besonders interessant, weil zufolge des Nullpunkt-Überschlags in Lavorgo, von den Relais aus gesehen, ein Netz mit geerdetem Nullpunkt vorlag. Der mit dreiphasigem Ansprechorgan ausgerüstete Distanzschutz ist somit auch für isolierte Netze durchaus geboten.

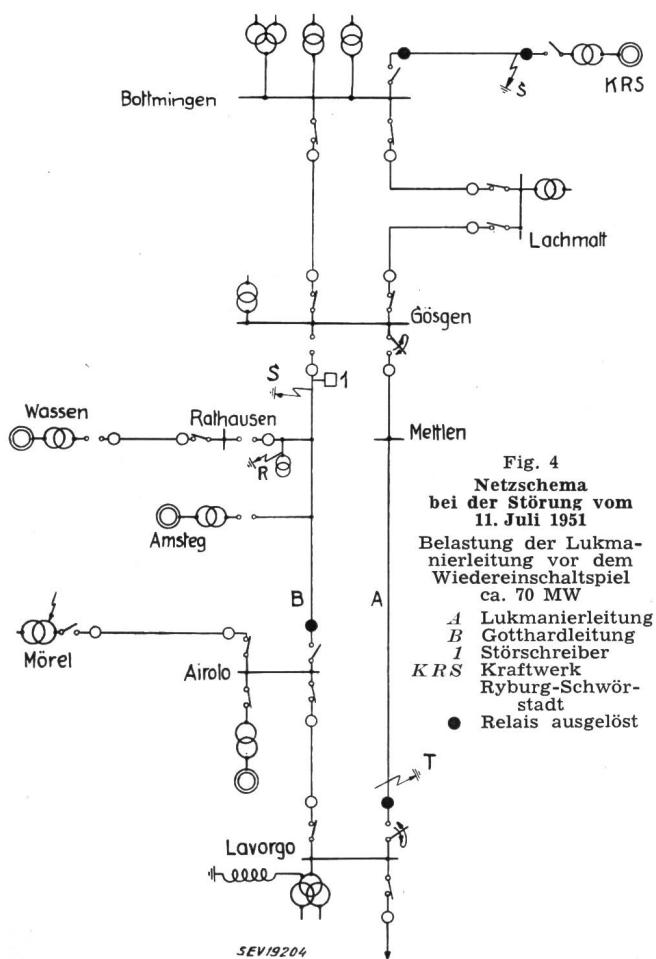
Fig. 4  
Netzschemata  
bei der Störung vom  
11. Juli 1951  
Belastung der Lukmanierleitung vor dem  
Wiedereinschaltspiel  
ca. 70 MW  
A Lukmanierleitung  
B Gotthardleitung  
1 Störschreiber  
KRS Kraftwerk  
Ryburg-Schwörstadt  
● Relais ausgelöst

Fig. 4 stellt das Netzschemata bei dieser Störung dar, in welchem wiederum die Störherde, das Arbeiten der Distanzrelais, die Schalterstellungen und Auslösungen eingetragen sind. Die Angaben sind zusammengestellt auf Grund von weiteren Mitteilungen der Centralschweizerischen Kraftwerke, der Aluminium A.-G. Chippis und des Kraftwerkes Amsteg, sowie auf Grund der Schnellschreiber-Diagramme. Für alle diese wertvollen Angaben, welche von den an der Störung Beteiligten in zuvorkommender Weise bereitwillig zur Verfügung gestellt wurden, sei auch hier bestens gedankt.

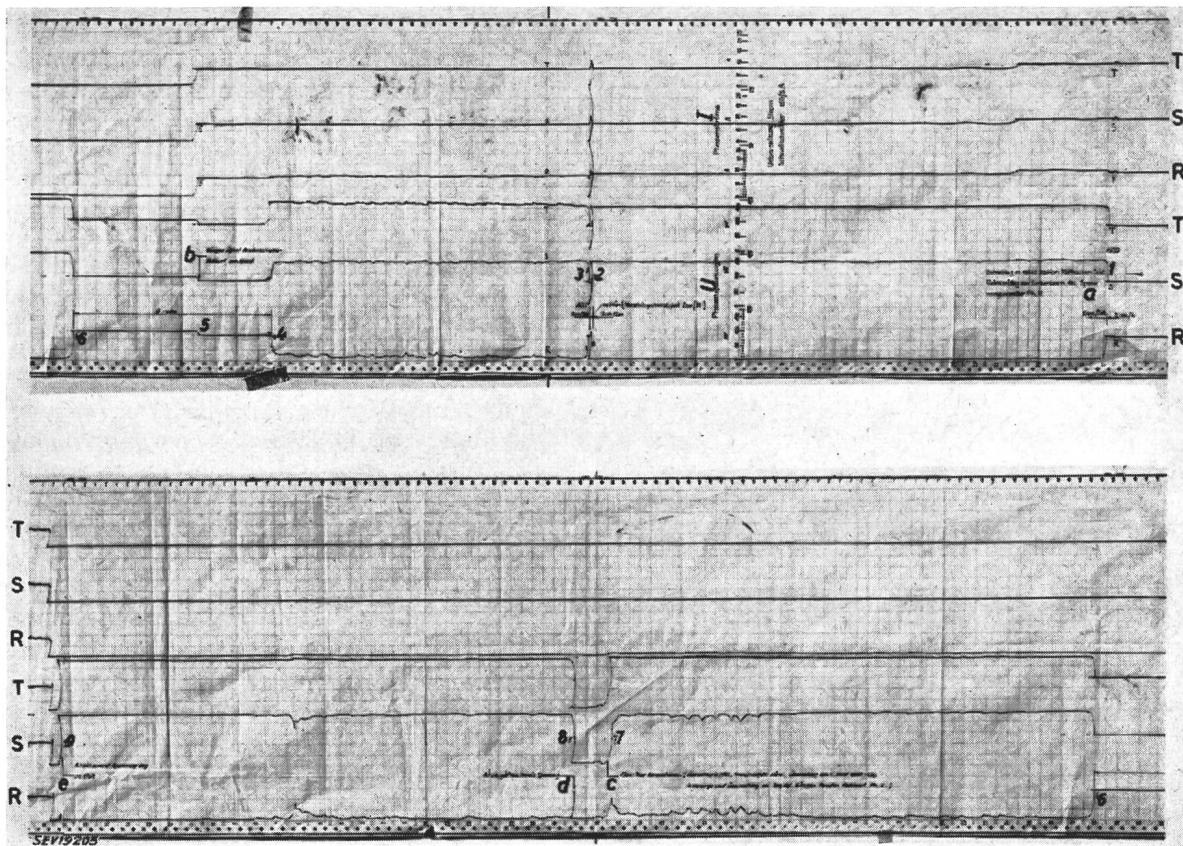
Fig. 5  
Schnellschreiberdiagramm der Störung vom 11. Juli 1951  
Aufgenommen in Gösgen auf der Leitung B der Fig. 4  
oben: erster Teil; unten: zweiter Teil  
Zeitallauf von rechts nach links

- a Blitzschlag in 150-kV-Station Rathausen Süd. Überschlag am Funkenhorn des Spannungswandlers Phase R
- b Gösgen öffnet Feederschalter Mettlen 1 von Hand
- c 17.00: zweiter Kurzschluss (Überschlag in KRS, Transf.-defekt Mörel, Überschlag am 1. Mast der Lukmanier-Leitung in Lavorgo und Überschlag am Spannungswandler Gösgen Feeder Mettlen 1 Phase 5)
- d Airolo gibt nochmals Spannung
- e Airolo nimmt Spannung weg

Dieser geht am besten aus dem Schnellschreiber-Diagramm (Fig. 5) hervor, aufgenommen in Göschen im Feeder Airolo (Gotthard). Die Störung begann am gewitterreichen Nachmittag um 16.50 Uhr mit einem beobachteten Blitzschlag direkt in das 150/50-kV-Unterwerk Rathausen-Süd der Centralschweizerischen Kraftwerke. Bei Punkt 1 überschlägt vermutlich das Funkenhorn des Feeder-Spannungswandlers Mettlen Pol R gegen Erde. Der zugehörige Feedschalter im Unterwerk Rathausen-Süd wird unmittelbar danach von Hand geöffnet. Der Erdenschluss-Lichtbogen erlischt nicht, da zu dieser Zeit das Netz stark unterkompensiert war. Nach 37 s bei Punkt 2 geht der Erdenschluss R in einen Doppelerdenschluss R-S über. Die 150-kV-Leitung wird in Göschen und Airolo in 0,1 und in Amsteg in 0,2 s abgeschaltet.

Um 16.51 Uhr schalten Airolo und nachher auch Gösgen wieder ein. Um 16.57 Uhr, nach 6 min, zündet bei Punkt 3 der Erdschluss wieder und verschwindet bei Punkt 4 erneut. Bei Punkt 5 schaltet das Kraftwerk Gösgen die Energie ab (der Strom sinkt auf 0). Bei 6 tritt der Erdschluss Phase R wieder auf, ca. 9 s nach seinem Verlöschen bei Punkt 4. Der Lichtbogen-Erdschluss, der vermutlich jetzt zum Teil durch Öl geht, wird hier allein mit Energie von Airolo unterhalten. Bei Punkt 7 um 17.00 Uhr entsteht ein Defekt am Transformator in Mörel. Gleichzeitig erfolgt ein Überschlag an der Funkenstrecke des ersten Mastes der Lukmanier-Leitung in Lavorgo. Zur selben Zeit haben sich vermutlich die Überschläge am Funkenhorn des Spannungswandlers Phase S in Gösgen und in der Freiluftanlage des Kraftwerkes Ryburg-Schwörstadt (KRS) ereignet. Der Störherd auf der Lukmanierleitung wird trotz dieser komplizierten Mehrfachstörung durch ein Wiedereinschaltspiel erfolgreich weggeschaltet. In Mörel schaltet der Buchholzschutz den Transformator ab. Der Überschlag in der Freiluftanlage des KRS wird ebenfalls durch Grundzeitauslösung der Distanzrelais an beiden Enden abgeschaltet. Der genaue Ort des Überschlages konnte hier nicht festge-

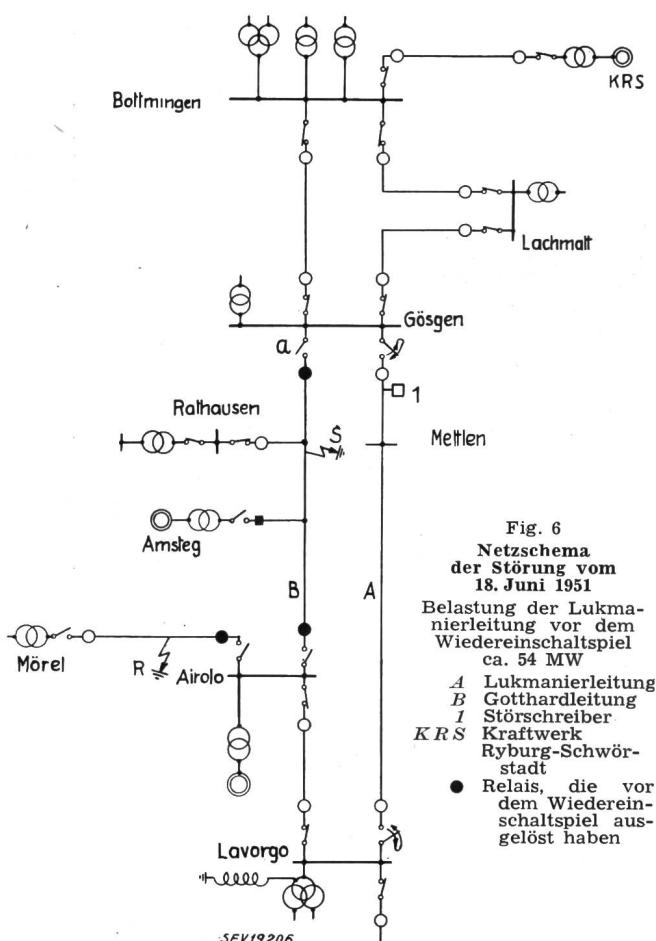
Fig. 6  
Netzschema  
der Störung vom  
18. Juni 1951  
Belastung der Lukmanierleitung  
vor dem Wiedereinschaltspiel  
ca. 54 MW  
A Lukmanierleitung  
B Gotthardleitung  
I Störschreiber  
Kraftwerk Ryburg-Schwörstadt  
● Relais, die vor dem Wiedereinschaltspiel ausgelöst haben

Infolge eines Gewitters trat auf der Strecke Amsteg-Mettlen an einem Mast, nahe bei Mettlen, ein Erdschluss in Phase S auf, dem sehr schnell ein zweiter Erdschluss in Phase R auf der Nufenenleitung bei Ulrichen folgte. Die prinzipielle Netzschaltung geht aus Fig. 6 hervor, in welcher wiederum das Verhalten der Relais und die Schalterauslösungen eingetragen sind.

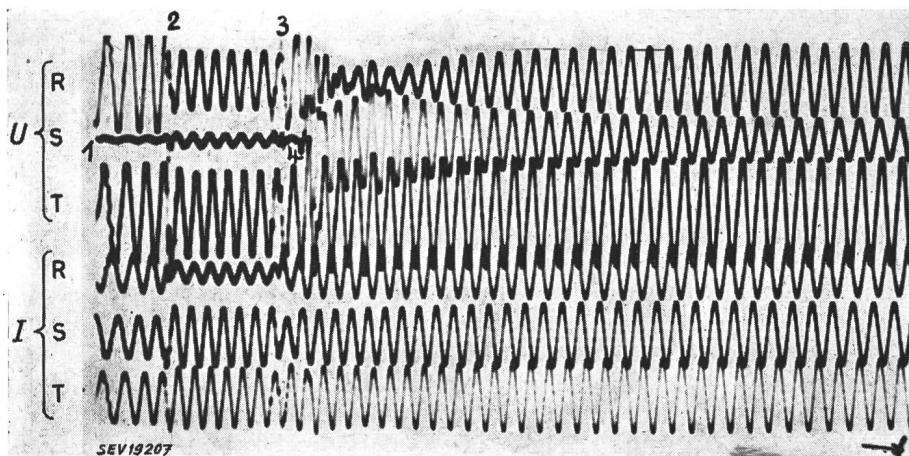
Fig. 7  
Oszillogramm vom Beginn der  
Störung am 18. Juni 1951  
Aufgenommen in Gösgen auf  
der Leitung Mettlen 2  
(Lukmanierstrecke, A in Fig. 6)

- 1 Beginn des Erdgeschlusses auf Phase S
  - 2 Eintritt des Doppelerdenschlusses R-S
  - 3, 4 Abtrennen des gesunden Netzteiles vom kranken Netz
- ab 4 verlagerte Phasenspannungen gegen Erde, verursacht durch die kapazitive Beeinflussung auf der Strecke Gösgen-Amsteg

Die Vorgänge zu Beginn der Störung zeigt das Oszillosgramm in Fig. 7. Die Störung beginnt bei Punkt 1 mit Erdschluss der Phase S, welcher sich bei Punkt 2 zum Doppelerdenschluss R-S auswächst.

Nach 7 Perioden wird der Doppelerdenschluss aufgetrennt durch Abschalten in Airolo (Punkt 3). Auch
