Heutiger Stand der Radioentstörung von Leuchtstoffröhren

Gekürzter Vortrag, gehalten an der Vollversammlung des Schweiz. Lichttechniker-Verbandes vom 4. Dezember 1952 in Bern,
von W. Rüegg, Bern

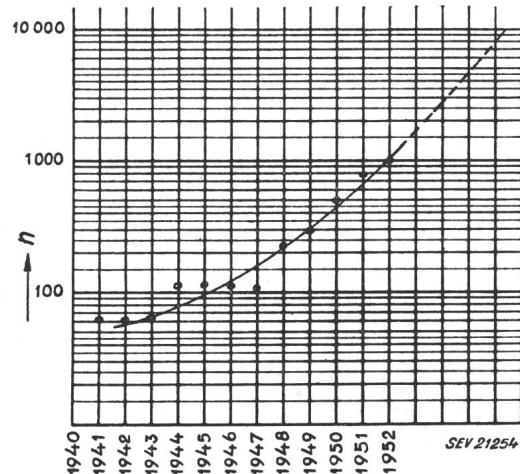
Fig. 1
Anzahl Klagen über Störungen durch Leuchtstoffröhren
n Anzahl Klagen im Jahr

Die Klagen über gestörten Radioempfang durch Leuchtstoffröhren sind in letzter Zeit derart angestiegen, dass nun weite Kreise stark beunruhigt sind, besonders da bis heute kein allgemein gültiges Entstörungsrezept angegeben werden konnte. In Fig. 1 ist die Anzahl der bei der Telegraphen- und Telefonverwaltung (TTV) eingegangenen Klagen über Störungen durch Leuchtstoffröhren zusammenge stellt.

Die TTV konnte bisher im Jahr ca. 10 000 Störfälle behandeln. Aus Fig. 1 geht hervor, dass, wenn nicht dringend vorbeugende Massnahmen getroffen werden, diese Leistungsgrenze schon in einigen Jahren allein durch Klagen über gestörten Radioempfang durch Leuchtstoffröhren überschritten würde. Dabei ist noch zu beachten, dass Entstörungsversuche an Leuchtstoffröhrenanlagen durchschnittlich wesentlich mehr Zeit benötigen als die übrigen Fälle.

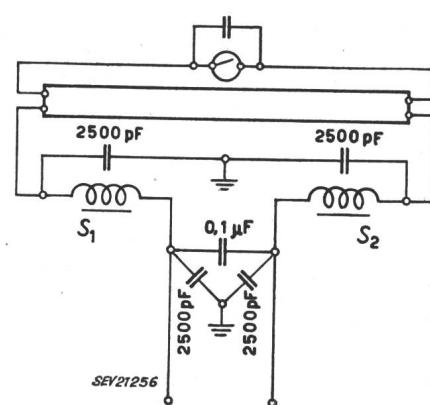
Fig. 3
Wirksame Entstörung mit symmetrierter Starterdrosselspule
 S_1-S_2 symmetrierte Starterdrosselspule

metrischen EntstörungsfILTER (in Fig. 2 punktiert gezeichnet) die mit symmetrierter Starterdrosselspule (Fig. 3) erzielte Entstörung nicht erreicht wird.

Versuche mit einem zusätzlichen Filter in Fig. 3 und einem Metallstrumpf aus feinem Drahtgeflecht

1. Die Entstörung mit symmetrischer Starterdrosselspule nach Fig. 3 wird bei einwandfreier Installation der Leuchtstoffröhrenanlage allgemein genügen, besonders wenn die Armaturen als Abschirmung ausgebildet sind. Bei den sog. Slime-Line-Röhren ist die Abschirmung unbedingt nötig.
