Untersuchungen über die Eignung von verlegten 8- und 10-kV-Kabeln für höhere Betriebsspannung

Von E. Schilling, Zollikon

Im Zusammenhang mit dem Spannungsumbau des Zwischen Spannungsnetzes der Elektrizitätswerke des Kantons Zürich auf 16 kV sind einige Prüfungen an älteren 8- und 10-kV-Kabeln durchgeführt worden, über die hier berichtet wird.

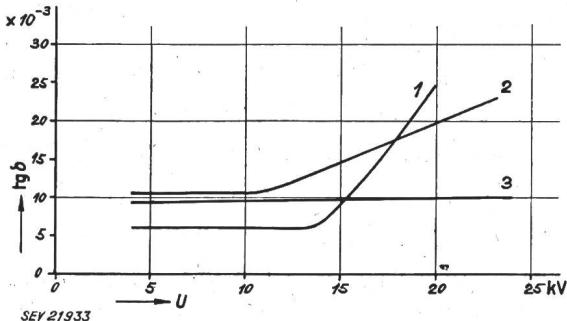
Fig. 1
DIELEKTRISCHE VERLUSTMESSUNGEN
 $\tan \delta$ Verlustfaktor; U Prüfspannung

Kurve Kabel	Cu-Querschnitt	Temperatur
1 8 kV, Gürteil	$3 \times 20 \text{ mm}^2$	22 °C
2 10 kV, Gürteil	$3 \times 50 \text{ mm}^2$	11 °C
3 16 kV, Hochstädterschutz	$3 \times 70 \text{ mm}^2$	11 °C

Kabelabschnitte eines Gürtelkabels, $3 \times 50 \text{ mm}^2 \text{ Cu}$, Aderisolation 3,3 mm und Gürtelisolation 4 mm dick, sowie ein neues 16-kV-Kabelreststück mit Hochstädterschutz in gleicher Weise geprüft. In Fig. 1 ist der Verlauf des Verlustfaktors $\tan \delta$ in Ab-

hängigkeit der Prüfspannung wiedergegeben, wobei $\tan \delta$ als Mittelwert der Messpunkte an verschiedenen Adern und Kabelteilstücken für die Beanspruchung Ader gegen «Ader + Ader + Bleimantel» dargestellt ist. Weder aus den Messungen der dielektrischen Verluste noch anhand der nachfolgenden Prüfungen zeigten sich wesentliche Differenzen hinsichtlich Isolationsfestigkeit der beiden Kabelenden (29 m Höhendifferenz). Auch beim Öffnen der Kabelstücke nach Abschluss der Versuche konnte festgestellt werden, dass die Imprägniermasse der Papierisolation nicht nach der tiefsten Stelle des Kabels abgewandert war. Der charakteristische Anstieg des Verlustfaktors bei steigender Prüfspannung, der sog. Ionisationsknick, wurde beim 8-kV-Kabel bei 13,5 kV festgestellt. Dieser Wert liegt über der Phasenspannung von 9,2 kV des 16-kV-Netzes. Der kleinere Leiterquerschnitt des 8-kV-Kabels von nur $3 \times 20 \text{ mm}^2$ wirkt sich hinsichtlich elektrischer Beanspruchung ungünstig aus und dürfte den steilen Anstieg des Verlustfaktors über dem Ionisationsknick erklären.

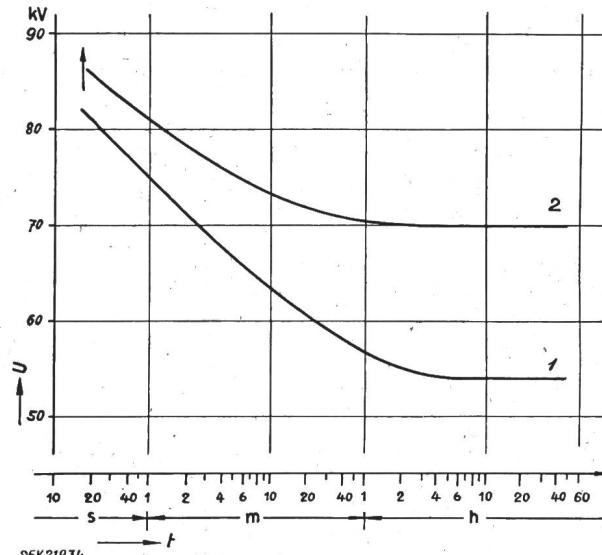
Fig. 2
DURCHSCHLAGSPRÜFUNGEN AN GÜRTELKABELN
1 8-kV-Kabel, $3 \times 20 \text{ mm}^2 \text{ Cu}$
2 10-kV-Kabel, $3 \times 50 \text{ mm}^2 \text{ Cu}$
U Durchschlagsspannung; t Zeit bis der Durchschlag erfolgte

Die bereitgestellten Kabelstücke wurden hierauf ohne Strombelastung einer erhöhten Dauerspannungsprüfung 50 Hz unterworfen, die zum Kabeldurchschlag führen musste. Anhand einiger solcher Messpunkte kann die Zeitdurchschlagskurve eines Kabels aufgezeichnet und die Grenzspannung ermittelt werden; die das Kabel gerade noch dauernd aushält. In Fig. 2 sind diese Kurven aufgezeichnet, die eine Grenzspannung von ca. 54 kV für das 8-kV-Kabel bzw. 70 kV für das 10-kV-Kabel erkennen lassen. Bei sechs Durchschlagsprüfungen an 8-kV-Kabelstücken sind fünf Durchbruchstellen zwischen zwei Adern erfolgt, während sich nur eine Durchschlagsstrecke zwischen Ader und Bleimantel ausbildete. Die Durchschlagsfestigkeit von zwei Aderisolationen ist somit eher kleiner als diejenige einer Ader gegen den Bleimantel (Gürtelkabel).

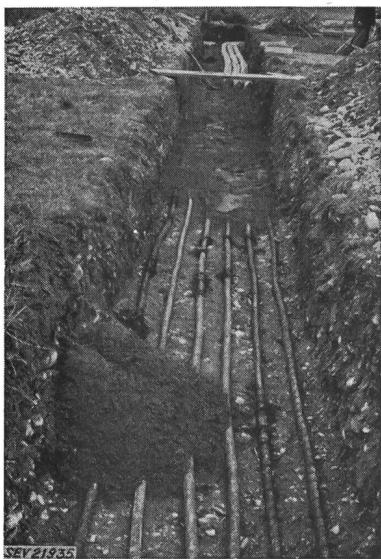
Fig. 3

Verlegung der drei Kabelstrecken von je 100 m für Dauerversuche in Dietikon

trieb während 14 Jahren im Dorfzentrum von Bauma im Zürcher Oberland verlegt war und ersetzt werden musste, wurde ausgegraben und in Dietikon in drei Längen von je ca. 100 m wieder in üblicher Weise verlegt (Fig. 3 und 4). Die Enden der in schlaufenförmiger Anordnung verlegten Kabelstücke wurden mit 30-kV-Freiluftendverschlüssen ausgerüstet. Über Stromwandler wurde jede Kabelader während 10 h pro Tag mit 50 A belastet und

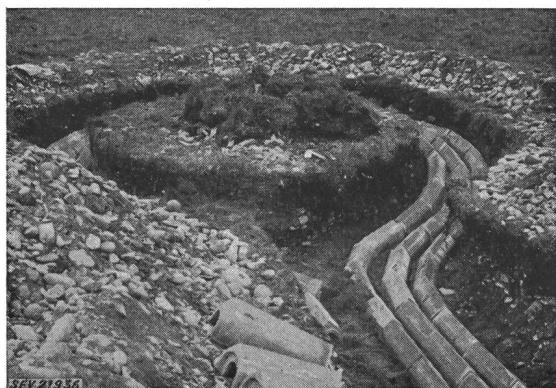
Fig. 4
Kabelschlaufe im Versuchsgelände

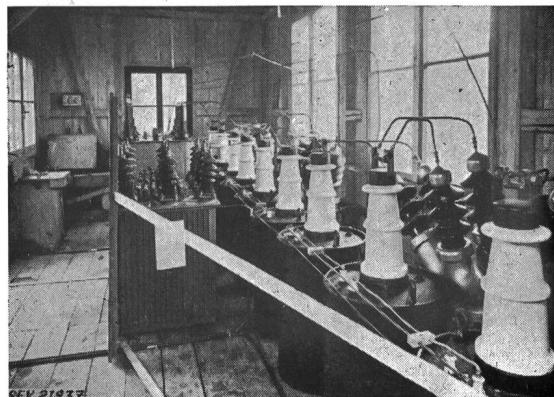
Fig. 5
Prüfeinrichtungen für die Dauerversuche

ununterbrochen über einen separaten Drehstromtransformator einer erhöhten Betriebsspannung ausgesetzt. Fig. 5 zeigt die Versuchseinrichtung. Die Daten und Ergebnisse dieses Dauerversuches sind in Tabelle I zusammengestellt.

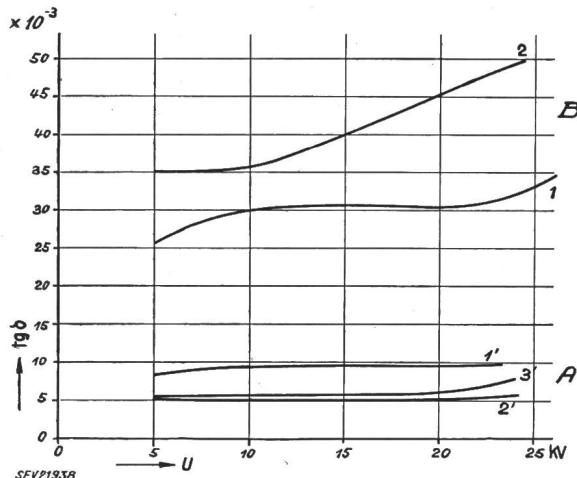
Dielektrische Verlustmessungen an 10-kV-Kabeln, $3 \times 25 \text{ mm}^2 \text{ Cu}$, nach der Dauerprüfung

A Kabelstrecke mit Dauerspannung von 20 kV beansprucht
B Kabelstrecke mit Dauerspannung von 26 kV beansprucht
tgδ Verlustfaktor; U Prüfspannung

Kurve	Temperatur		Kabelzustand
	im Boden °C	am Bleimantel °C	
1, 1'	15	15	kalt, unmittelbar nach Dauerversuch von 3,3 Jahren
2	5,6	20	nach Erwärmung bei 100 A Belastung
2'	19,0	34	nach Erwärmung bei 100 A Belastung
3'	19,0	21,6	nach 18stündiger Abkühlung (Ende der Versuche)

den Bleimantel angebracht und die dielektrischen Verluste mit der Scheringbrücke in kaltem und warmem Zustand kontrolliert. Im weiteren wurde der Belastungsstrom verdoppelt, um rascher weitere Ergebnisse dieser Kabelversuche zu erhalten. Diese sind in Tabelle II und in Fig. 6 zusammengestellt.

Die hohen dielektrischen Verluste der Kabelstrecke B im kalten und warmen Zustand nach Abschluss der ersten Dauerprüfung (vgl. Fig. 6) lassen erkennen, dass die Kabelisolation durch die

vorangegangene Prüfung wesentlich gelitten hatte. Bei erhöhter Strombelastung (100 A) trat auch in der Folge nach weiteren 19 Tagen der Kabeldurchschlag ein. Demgegenüber hat die Kabelstrecke A bei 20 kV einen vierjährigen Betrieb ohne Störung überstanden. Der Zustand der Kabelisolation darf

auch nach Abschluss des zweiten Dauerversuches als gut bezeichnet werden. Ein Minimum der dielektrischen Verluste wurde im warmen Zustand bei ca. 37°C Leitertemperatur gemessen. Es entspricht dies der bekannten Abhängigkeit des Verlustfaktors von der Temperatur und dem Betriebszustand der Kabel. Als Ergebnis der Dauerprüfungen mit intermittierender Strombelastung und erhöhter Betriebsspannung ist festzustellen, dass dieses während 14 Jahren bei 8 kV betriebene Kabel auch im 16-kV-Betrieb eine ausreichende Lebensdauer aufgewiesen hätte.
