**Artikel:** Les pylônes de la ligne du Saint-Gothard après vingt ans de service  
**Autor:** Dreier, M.  
**DOI:** <https://doi.org/10.5169/seals-1058210>

### Les pylônes de la ligne du Saint-Gothard après vingt ans de service

*La ligne à 150/225/380 kV franchissant le massif du Gothard a été terminée avant la fin de 1932. Ses pylônes ont été contrôlés en détail en 1953. L'auteur décrit leur état après vingt ans de service, indique comment les diverses insuffisances ont été éliminées et en tire des conclusions générales valables pour la construction des pylônes des lignes en haute montagne.*

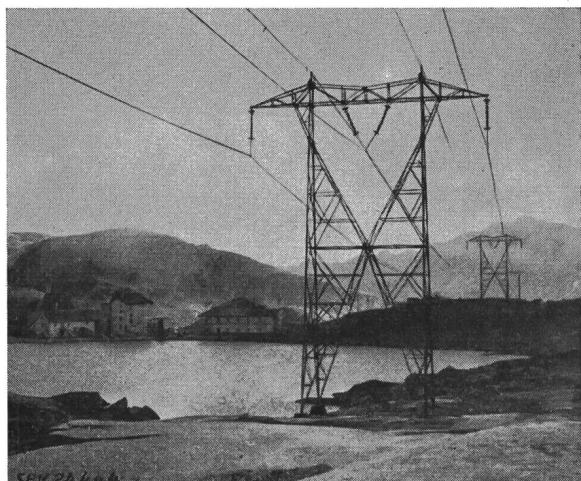
#### 1. Barres de contre-flambage

Fig. 1  
Pylône près de l'Hospice du Saint-Gothard

Dans de nombreux pylônes, on a également constaté, dans la face perpendiculaire au sens de la ligne, des fléchissements des barres principales de la ceinture. Au milieu de la longueur libre de ces barres se trouvent des barres horizontales, mais pas de barres verticales (fig. 1 et 8). Il faut donc admettre que, là également, une charge additionnelle s'est déposée en quantité telle, qu'il en est résulté un fléchissement de ces barres. Il fallait une charge uniformément répartie d'environ 150 kg/m ou une charge concentrée de 300 kg appliquée au milieu.

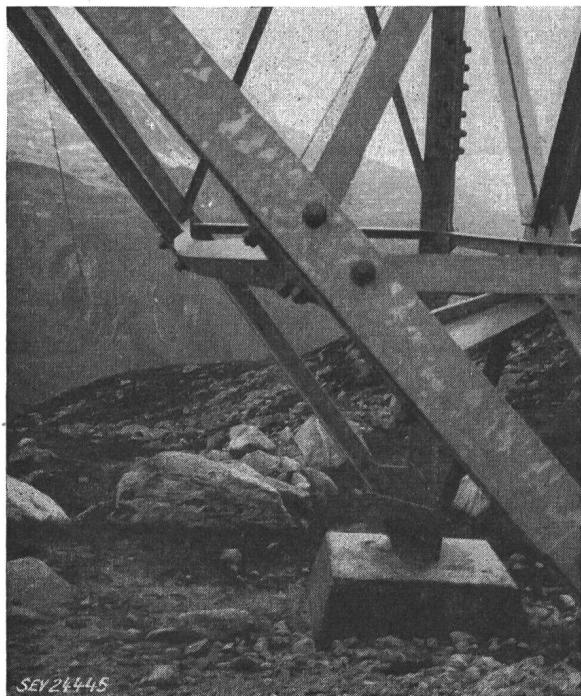
La fig. 2 montre une telle barre profilée de 80 × 80 × 8 mm, qui présentait une flèche de 11 cm. Sa position dans le pylône est visible sur la fig. 6. Pour plus de la moitié des pylônes contrôlés, ces barres de contre-flambage présentaient des

flèches analogues, qui n'étaient pas toutes aussi importantes, mais étaient toujours dirigées vers le bas. La flèche était d'autant plus grande que les pieds des pylônes sont plus courts, c'est-à-dire que ces barres sont plus rapprochées du sol. Elle était également

Fig. 2  
Barre de contre-flambage infléchie  
Moitié de la figure

plus grande aux endroits où il y a généralement de fortes couches de neige, qu'aux endroits moins exposés. Ces flèches sont donc dues à la charge de neige. Pour qu'il se produise des déformations permanentes dans ces barres, il faut une charge d'au moins 500 kg à leur milieu ou une charge d'environ 200 kg/m répartie sur toute la longueur de la barre. Des quantités de neige considérables sont par conséquent nécessaires pour provoquer ces déformations. Mais, en haute montagne, il n'est pas rare que la couche de neige atteigne jusqu'à 4 m à certains endroits particulièrement exposés. Cette neige humide demeure accrochée au pylône, lorsque au printemps le sol se réchauffe et fait fondre la couche inférieure.

Les fléchissements des barres de contre-flambage provoquent des contraintes et des fléchissements dans les barres principales, c'est-à-dire une réduction de leur résistance au flambage. Un remplacement des barres infléchies (fig. 2) par des barres d'un profil plus fort aurait permis d'accroître la résistance à la flexion. On a toutefois adopté une autre mesure plus simple et également plus efficace, et relié par un câble tendeur le milieu de la barre infléchie au croisement des diagonales de la face étroite, à la hauteur de la ceinture horizontale principale (fig. 6). Les brides d'extrémité de ce câble étaient fixées à l'aide des boulons existants, pendant que le câble était détendu, puis le tendeur était actionné jusqu'à ce que la barre soit

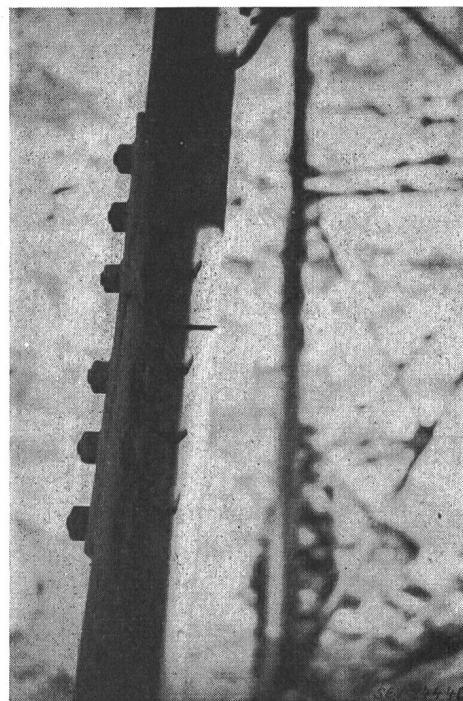
Fig. 3  
Joint des diagonales principales  
(L'incurvation peut être constatée en plaçant une règle)

ces joints n'avaient que des couvre-joints extérieurs. L'absence des couvre-joints intérieurs donnait lieu à une transmission excentrique des efforts, de sorte que ces joints présentaient également presque tous des déformations plus ou moins accentuées, surtout ceux des diagonales comprimées des pylônes d'angle. C'est ainsi que, dans un cas, on a

mesuré sur le dos de la cornière un écart de 3,5 mm entre les deux profils assemblés et de 7,5 mm à l'extrémité des ailes. Des flèches de 3 à 4 cm n'étaient pas rares à l'endroit de ces joints.

La constitution des joints a une grande influence sur la résistance au flambage de la barre [3]. Les joints en question ont donc été renforcés par des couvre-joints intérieurs.

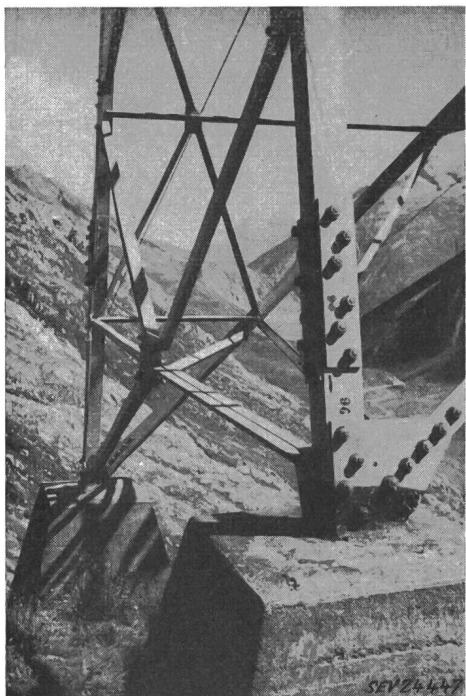
Fig. 4  
Pieds courts d'un pylône installé sur un versant à forte pente

Les deux pieds côté montagne de quelques-uns des pylônes installés sur des versants à forte pente étaient construits comme l'indique la fig. 4. Le

point de croisement des diagonales inférieures dans la face étroite était disposé tout près du sol, de sorte que non seulement les barres de contre-flambage décrites au chapitre 1, mais aussi des barres principales étaient soumises à la poussée exercée par la neige. Les effets de ces forces se reconnaissaient d'une part à des fléchissements de barres et, d'autre part, au fait que le nœud était déplacé vers l'intérieur.

construits comme le montre la fig. 9. Il n'a pas été nécessaire de modifier les montants, ce qui était important car ceux-ci sont galvanisés à chaud. Pour le raccordement des nouvelles barres, on a pu utiliser les perçages existants. Le remplacement des barres pendant que la ligne demeurait sous tension n'a pas donné lieu à des difficultés.

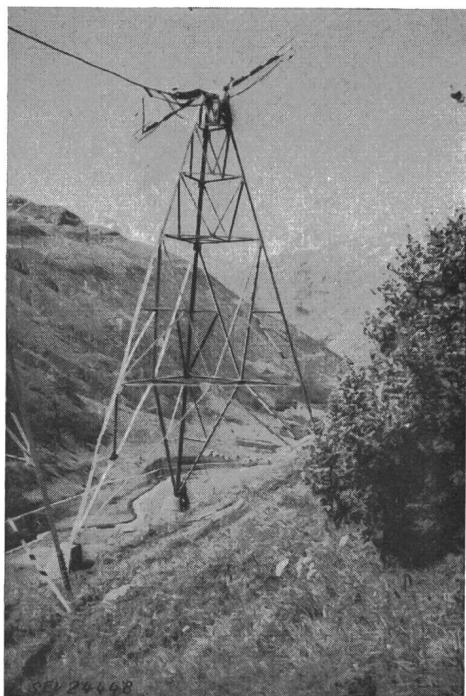
Fig. 5  
Pylône de la traversée du Val d'Urseren  
Portée de 1037 m

Les diagonales des deux pieds, côté vallée, des pylônes de la traversée du Val d'Urseren étaient également infléchies jusqu'à 5 cm (fig. 5). Ces barres étaient des profils en U trop élancés ( $\lambda$  jusqu'à 240) et en outre fixés excentriquement, par une seule aile, et tenus uniquement dans le plan perpendiculaire à l'axe  $i_{min}$ . Ce mode d'entretoisement est correct pour des charges de flambage pur, mais ne permet pas d'assurer la barre contre des fléchissements provoqués par une poussée de la neige (voir les diagonales côté vallée sur la fig. 5).

Les pieds des pylônes triangulaires de la traversée du Val d'Urseren ont été renforcés par des croisillons supplémentaires.

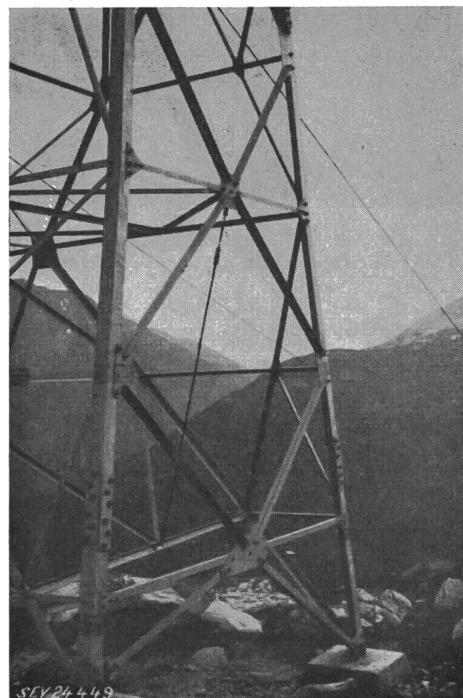
Fig. 6  
Câble monté avec tendeur

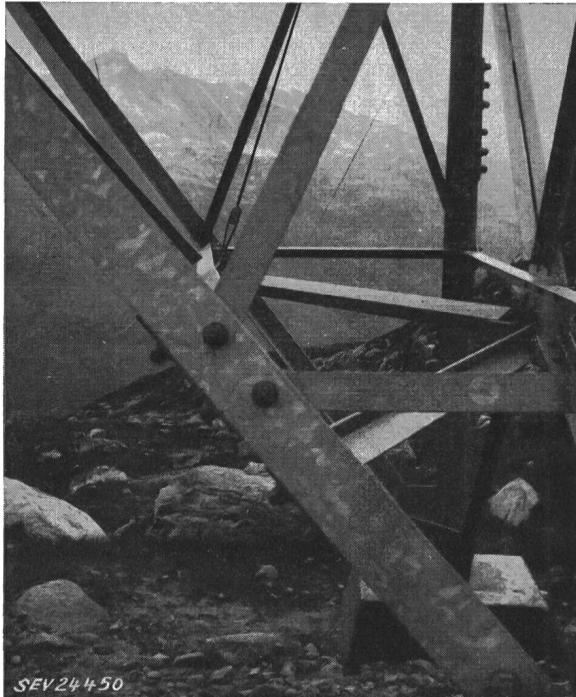
Fig. 7

La même barre de contre-flambage que sur la fig. 2 mais après le montage du câble tendeur

presque redressée (fig. 7). Ce système a permis de procéder au redressement des barres sans avoir à les démonter. En outre, le câble subissait ainsi la précontrainte nécessaire. La barre de contre-flambage est donc maintenue parfaitement en son milieu.

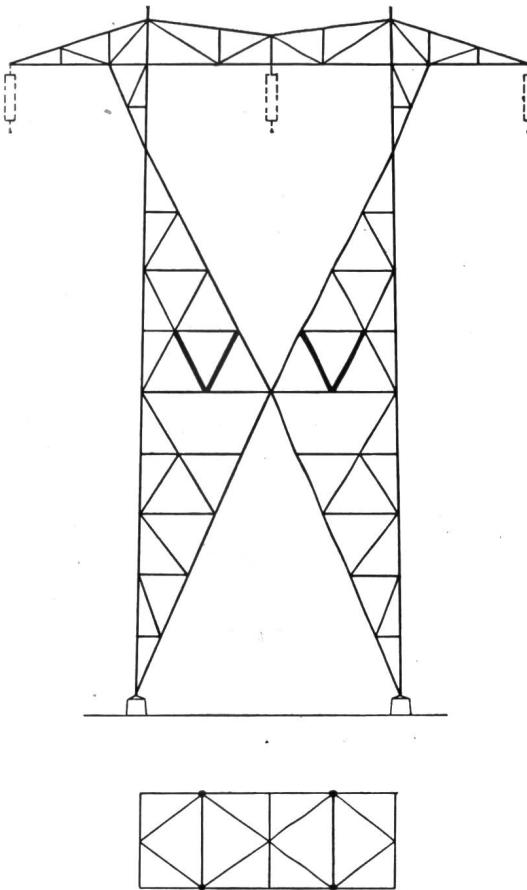
Fig. 8  
Entretoisage supplémentaire destiné à la fixation de la ceinture horizontale  
— Nouvelles barres

Pour les pylônes dont la ceinture horizontale était infléchie, le trapèze situé au-dessus a été entretoisé par deux autres barres de contre-flambage, de manière à renforcer les barres infléchies à l'endroit critique, après qu'elles aient été redressées sur le pylône.

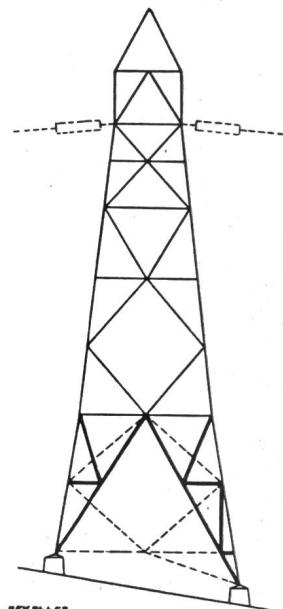
Fig. 9

Relèvement du point de croisement des diagonales inférieures dans le cas de pylônes avec pieds extrêmement courts

— Construction primitive  
— Nouvelles barres

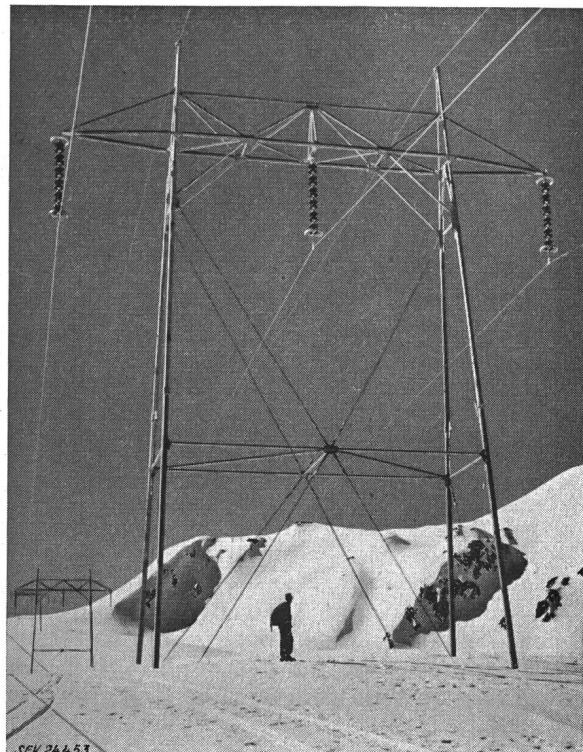
La fig. 10 montre un pylône qui répond aux exigences ci-dessus. Des pylônes analogues ont été prévus pour la seconde ligne des Alpes de la S. A. Aar-Tessin à 225/380 kV franchissant le col du Lucmanier [4]. Les montants de ces pylônes sont en tubes d'acier remplis de béton après le montage du pylône; les diagonales principales sont des câbles d'acier et les autres barres des tubes vides. A l'exception de 5 barres de la ceinture horizontale, le pylône ne comporte aucune barre de contre-flambage. A l'exception des câbles la neige ne rencontre aucune surface d'attaque et sa poussée ne peut s'exercer que contre les robustes montants cylindriques, qui du point de vue aérodynamique sont particulièrement favorables. De même, les surfaces d'attaque du vent sont réduites au minimum. Tous les raccordements des barres sont exactement centrés et les joints des montants sont également exempts d'efforts excentriques.

Fig. 10  
Pylône de la ligne à 225 kV au col San Giacomo
