Accidents dus à l'électricité, survenus en Suisse au cours de l'année 1956

Communication de l'Inspectorat des installations à courant fort (E. Homberger)

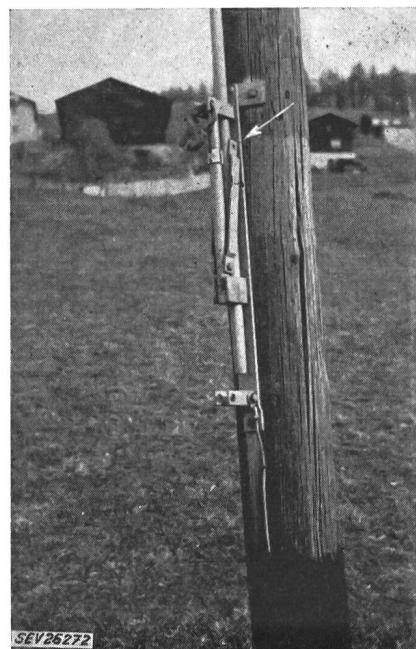
Fig. 2
Poignée de commande défectueuse d'un interrupteur de ligne aérienne

Par suite du manque d'une vis dans le mécanisme (voir flèche), la commande de l'interrupteur n'a pas fonctionné et un accident mortel du surveillant de la station s'est produit

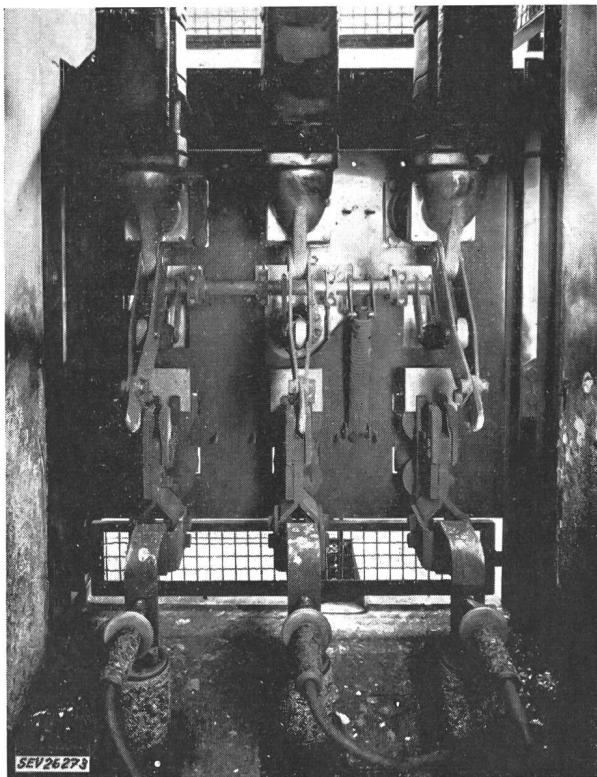
Fig. 3

Sectionneurs d'un disjoncteur à air comprimé en position déclenchée

Un monteur est entré en contact avec les sectionneurs ouverts sous tension. De graves brûlures dues à l'arc ont causé sa mort

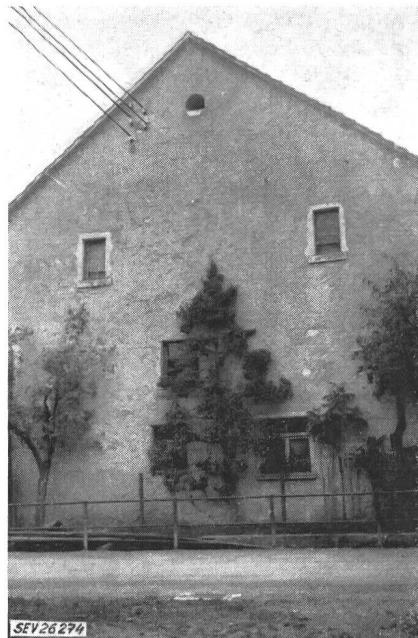
Fig. 4

Accident lors des travaux effectués sans précautions à une introduction par la façade

Le monteur est entré en contact avec les conducteurs sous tension et est tombé d'une hauteur de 10 m

Pour éviter des accidents de ce genre, il y a lieu de porter un couvre-chef isolant, un vêtement et des gants isolants, d'utiliser des outils à manches isolants et de mettre en place un dispositif de court-circuitage. D'autres indications sont fournies par les Recommandations de l'ASE pour les travaux sous tension dans les installations de distribution à basse tension (Publ. N° 146 de l'ASE). En outre, nous attirons l'attention sur les dispositions de l'article 8, sixième alinéa, de l'Ordonnance fédérale relative aux installations à fort courant, selon lesquelles les travaux en plein air à des parties d'installations sous basse tension doivent être confiés à deux hommes

au moins, dont l'un sera responsable de l'exécution. Cette prescription a manifestement pour but de pouvoir secourir rapidement un monteur qui aurait été atteint par le courant. Cela n'est toutefois possible que si l'un des hommes observe le travail de l'autre, afin d'être immédiatement à même de lui porter secours.

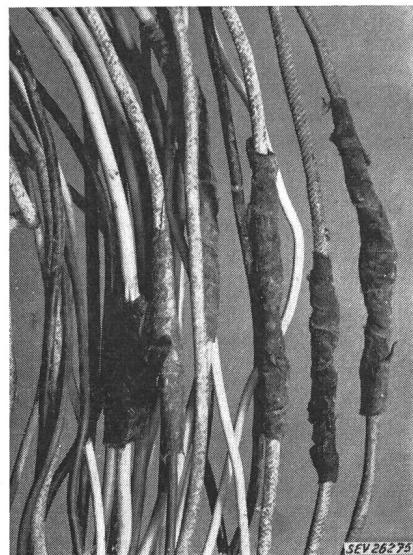
Fig. 5
Assemblage de fortune des restes de conducteurs d'une installation provisoire de lumière
Un ouvrier du bâtiment a été électrocuted en empoignant un conducteur en un point défectueux

La grande majorité des accidents groupés sous cette rubrique furent causés par des lignes provisoires mal installées dans des chantiers et des immeubles en construction. Du fait que des conducteurs d'installation étaient accrochés sans protection à des parois, tirés à portée de main dans des locaux, voire même simplement posés sur des planchers, il se produisit des avaries d'isolation, dont furent victimes des maçons et des artisans. D'autres furent électrisés parce que des conducteurs avaient été enroulés autour de parties de la construction con-

ductrices et à arêtes vives, ce qui coupa l'isolation. Nous adressons un urgent appel à tous les monteurs, pour qu'ils n'utilisent jamais des conducteurs ouverts dans des installations provisoires, mais toujours des cordons isolés ou des câbles. En outre, les câbles à conducteurs rigides ne doivent pas servir pour des lignes transportables ou mobiles; ils doivent être fixés par des brides ou tirés dans des canaux de protection.

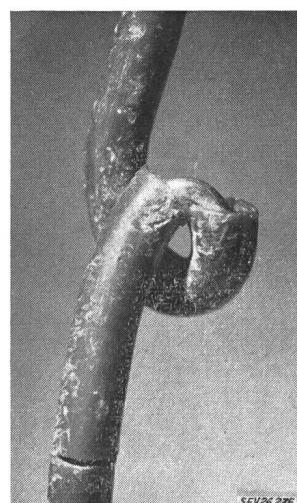
Fig. 6
Détail de l'installation provisoire de lumière de la fig. 5

De trop petits rayons de courbure d'un conducteur à isolation thermoplastique ont provoqué un défaut d'isolation
