# Production et distribution d'énergie

## Les pages de l'UCS

### A propos de la mise en service du premier groupe de la centrale de Robie

## Rapport relatif aux perturbations de l'exploitation du réseau, provoquées par les chutes de neige du début de janvier 1968

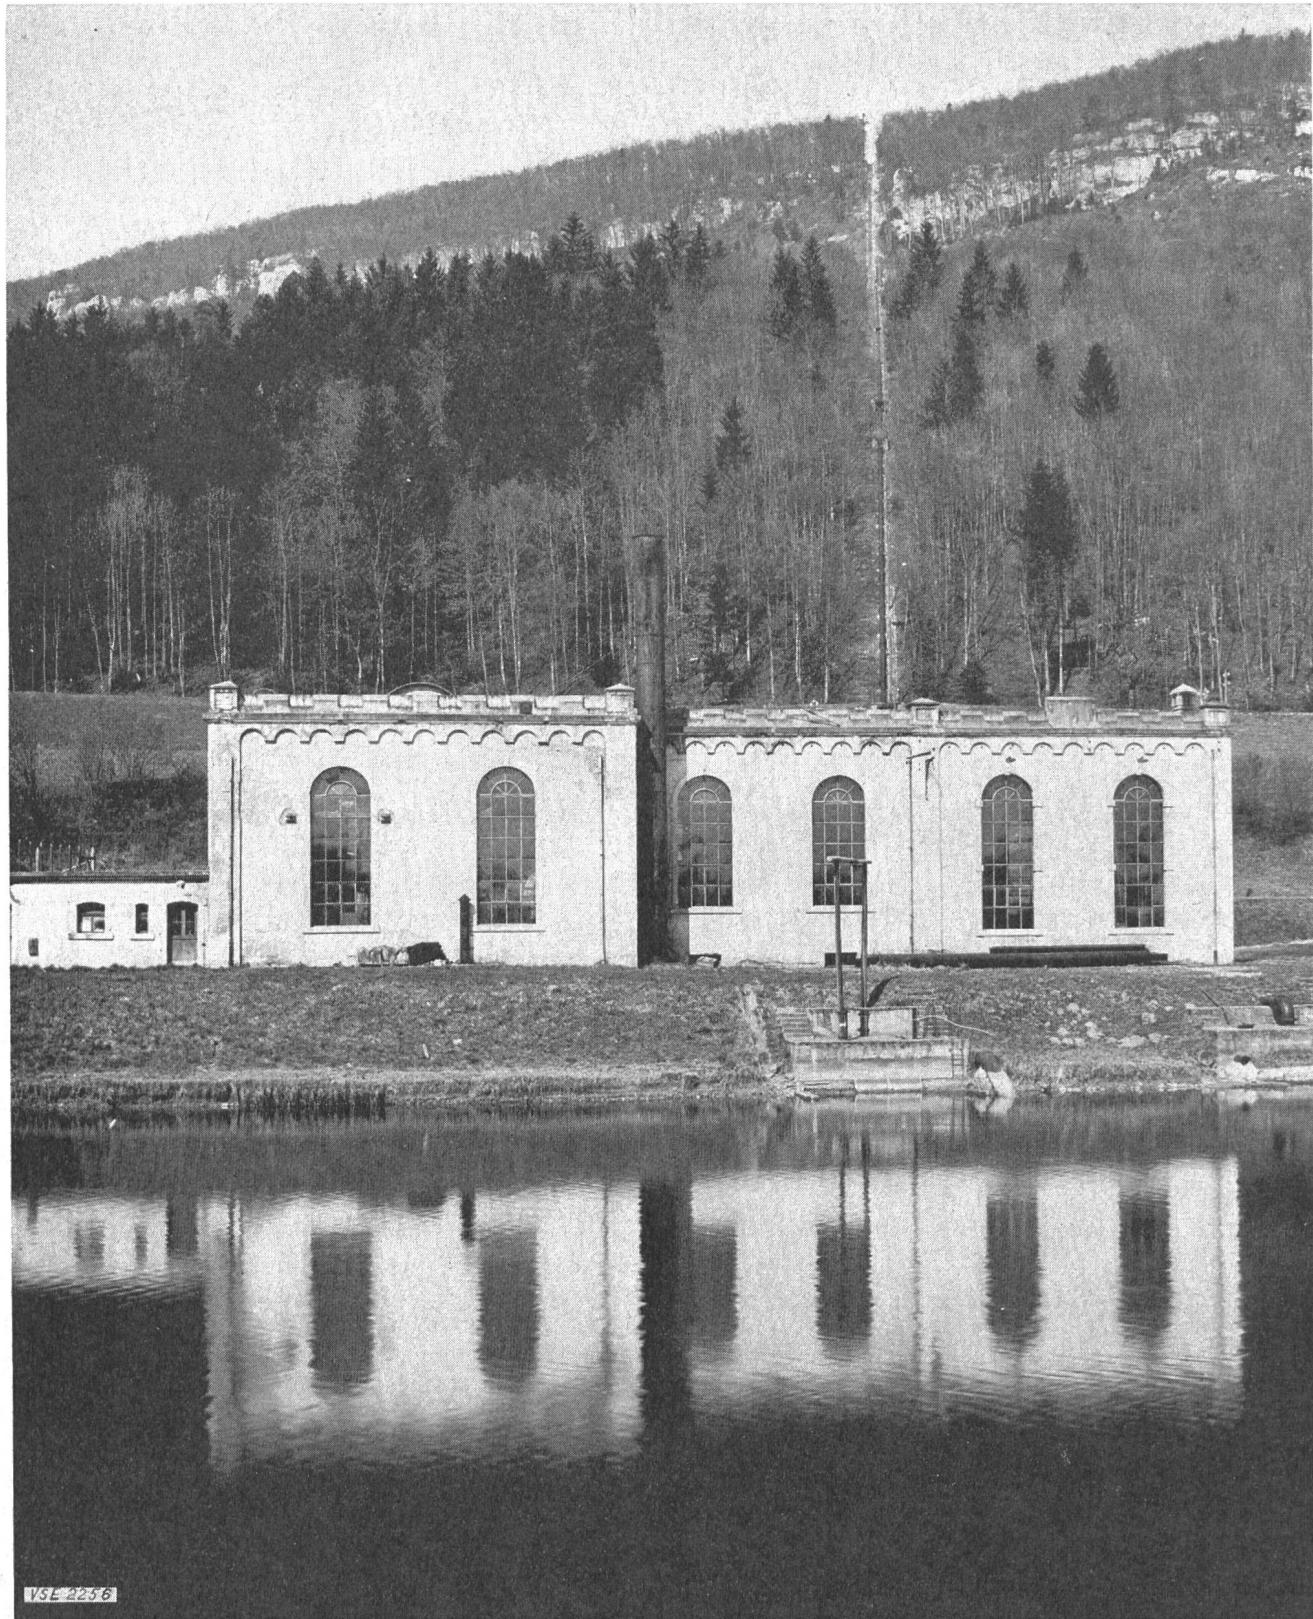
Fig. 1  
**Usine de Ruppoldingen**  
Centrale II avec cheminée de la centrale thermique et conduite de refoulement

L'usine au fil de l'eau de Ruppoldingen a été mise en service en 1896. Sa puissance répartie sur 10 turbines atteignait environ 3000 CV ou 2200 kW. A cette époque, une interconnexion sur grande distance n'était techniquement pas réalisable et l'amélioration souhaitée du facteur d'utilisation

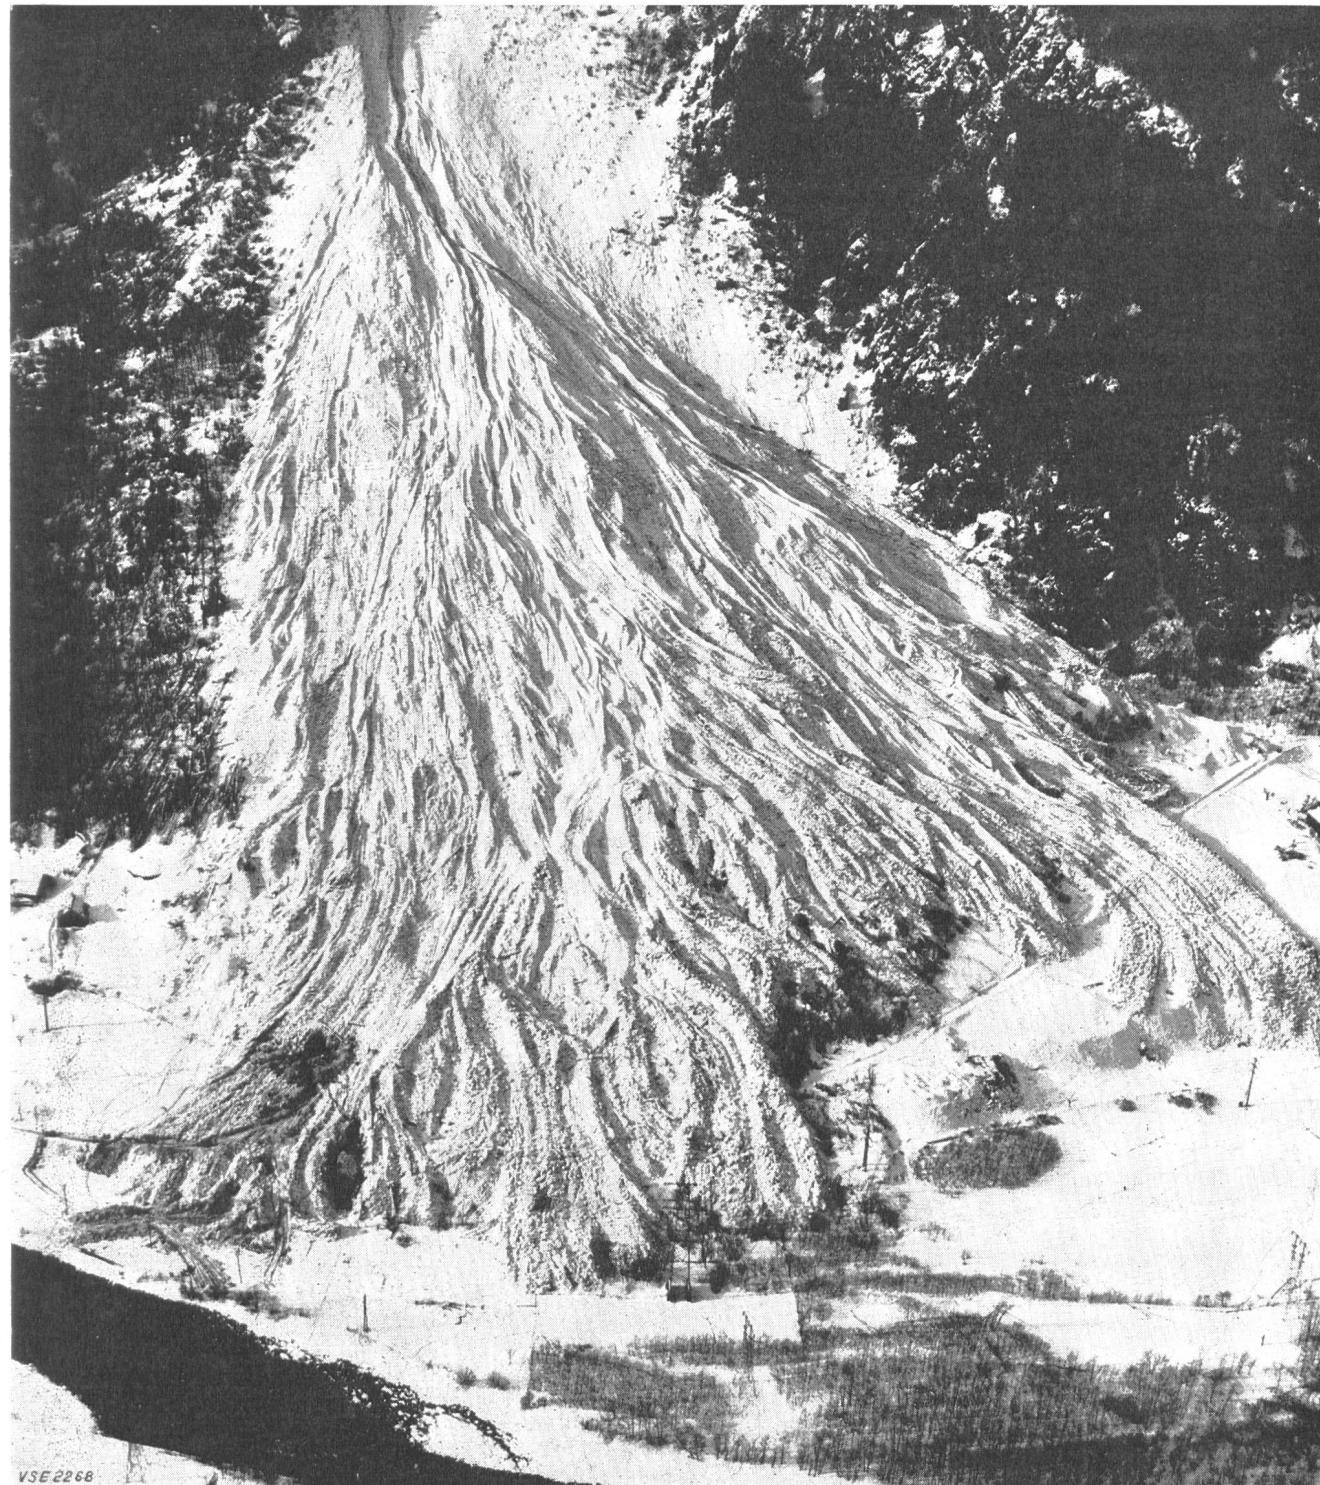
Fig. 1  
**Vue générale sur les immenses masses de neige de la «Wylerlau».**

Au premier plan: Lignes des CFF et de l'Atel.  
En bas, sur le bord gauche de l'avalanche se trouvait une forêt solide.

Face à Silenen, l'avalanche de la Wylerlau se précipita peu après 6 heures du matin avec une ampleur jamais connue dans la vallée. Du côté sud elle ravagea la forêt de protection et ensevelit une maison d'habitation et deux étables, causant ainsi la mort de 7 personnes. Cette monumentale masse de neige emportant de lourds troncs d'arbres, toucha également un pylône en béton de notre ligne à 50 kV et déchira trois conducteurs de cuivre de 150 mm<sup>2</sup> de section. L'onde de pression développa une telle puissance, que deux conducteurs de la ligne de transmission à 132/66 kV des CFF furent arrachés. Sept poteaux de bois de notre ligne à 15 kV furent préci-

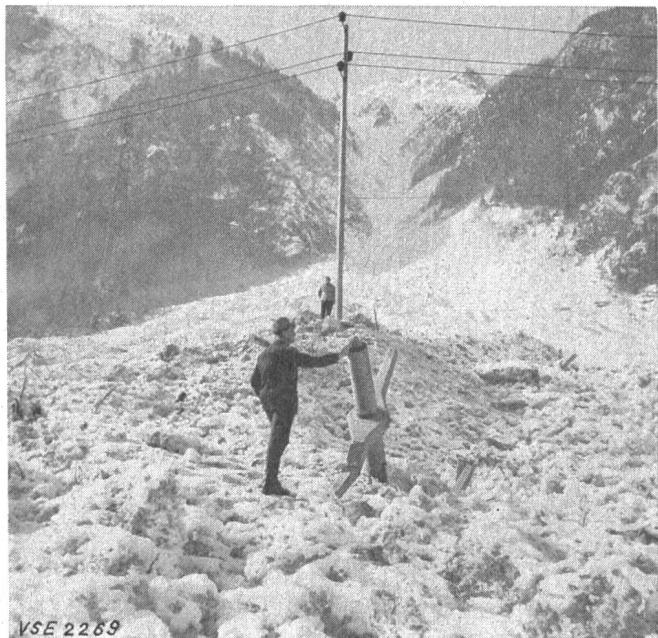
Fig. 3

La partie supérieure d'un support en béton complètement détruit s'élève au-dessus des masses de neige qui renferment de lourds troncs de bois. Au milieu de la figure, on voit un terne de la ligne de raccordement provisoire à 50 kV. A la place de support en béton, on plaça un poteau de bois dans la neige de l'avalanche.

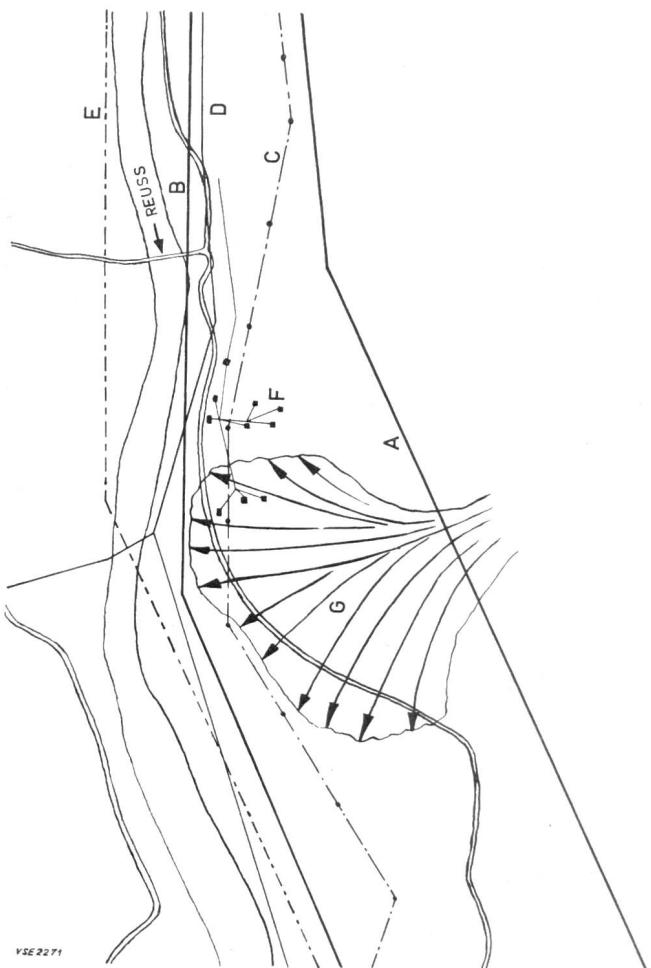
Fig. 4  
Situation Wylerlau  
Gurtnellen-Erstfeld

1 : 5000

- A = ligne Göschenen-Mettlen 220/380 kV
- B = ligne de l'ATEL 220/380 kV
- C = ligne à 50 kV de EWA, supports en béton
- D = ligne à 15 kV de EWA
- E = ligne des CFF 132/66 kV
- F = distribution en basse tension
- G = avalanche
