La chapelle Saint-Barthélemy à Courrendlin

par Werner Stöckli

Les recherches archéologiques en 1975-1976

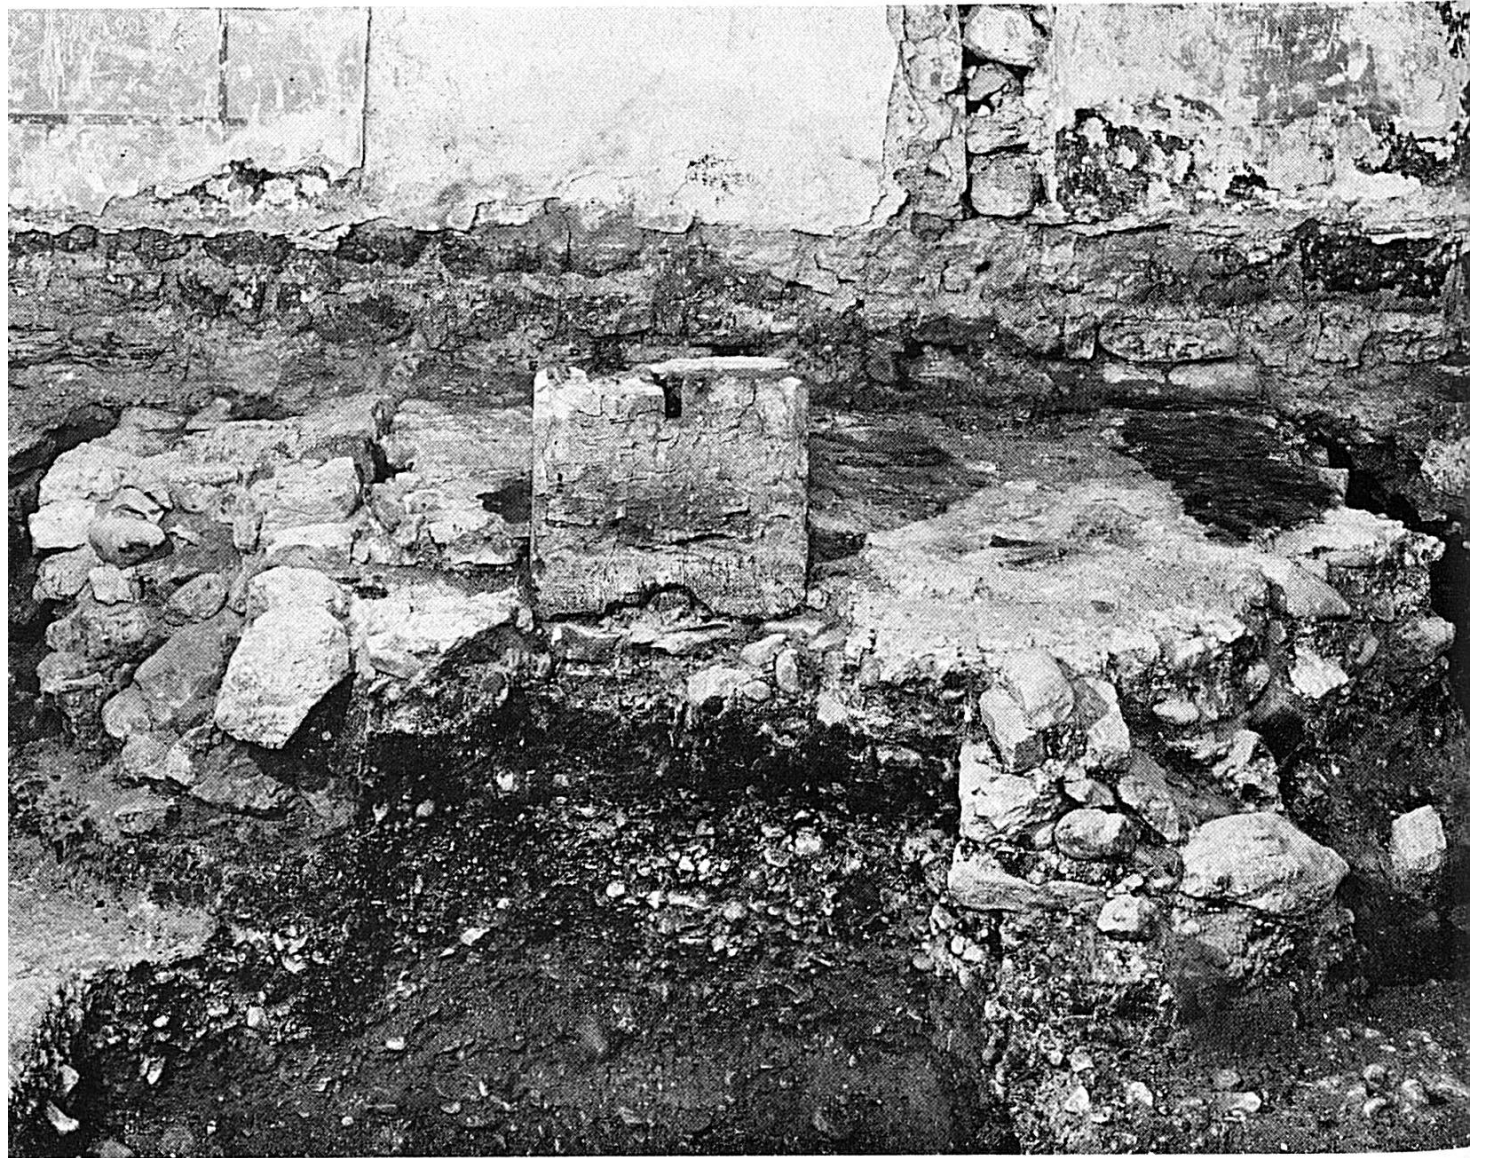
Fig. 2

e) *Autel et sol (fig. 2)*

Au centre du chœur actuel, à 0,12 m seulement sous le sol, se situe un grand bloc de calcaire de grain fin et homogène, très tendre sans doute au moment de la sortie de la carrière et devenu dur en séchant. Ce bloc mesure 0,58 m / 0,56 m / 0,49 m. Une encoche de 4 cm de large, 8 cm de haut et 22 cm de profond est taillée dans la face occidentale. Il s'agit probablement d'une pièce récupérée de la villa romaine de Vicques⁹.

Le bloc de calcaire, qui penche légèrement vers l'est, est appuyé sur une fondation formée par des galets de 5 à 10 cm de long. La fondation elle-même est légèrement enfoncée dans la couche d'humus, de manière que la base du bloc se situe au niveau de la couche de mortier de construction. Les couches supérieures (terre marneuse, héris-

son, deux couches du sol en mortier) butent contre le bloc de calcaire, de même que contre les trois pans de murs (*a-c*). Cela indique que le bloc de calcaire et les murs ont été construits lors du même chantier.

Les quatre éléments (trois murs et le bloc de calcaire) reliés par la stratigraphie forment un local large de 2,20 m qui correspond à un chœur de plan rectangulaire, vraisemblablement carré, d'une église chrétienne.

Le bloc de calcaire était l'autel. Sa situation désaxée (à 0,38 m du mur nord, mais à 1,25 m du mur sud) s'explique par des raisons pratiques. Une situation axiale dans le chœur très étroit laissait trop peu d'espace pour le passage; ce problème a été résolu par le désaxement.

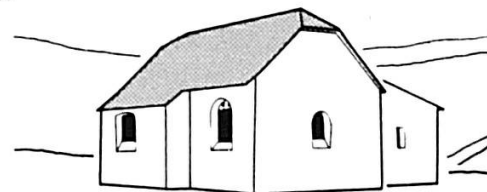
d) Eglise des 13^e-14^e siècles.

3. *L'église des 13^e-14^e siècles (fig. 6 d)*

Dans cette église, une partie est conservée. La hauteur du chœur peut être repérée dans les combles. La fenêtre orientale et la porte latérale dans le mur sud de la nef sont d'origine. La hauteur du clocher et la distribution ainsi que la forme des fenêtres sont arbitraires. A titre de comparaison, nous ajoutons aux restitutions une perspective de la chapelle en 1975 (fig. 6 e).
