**Artikel:** La chapelle Saint-Barthélemy à Courrendlin  
**Autor:** Stöckli, Werner  
**DOI:** <https://doi.org/10.5169/seals-685065>

# La chapelle Saint-Barthélemy à Courrendlin

## *Les recherches archéologiques en 1975-1976*

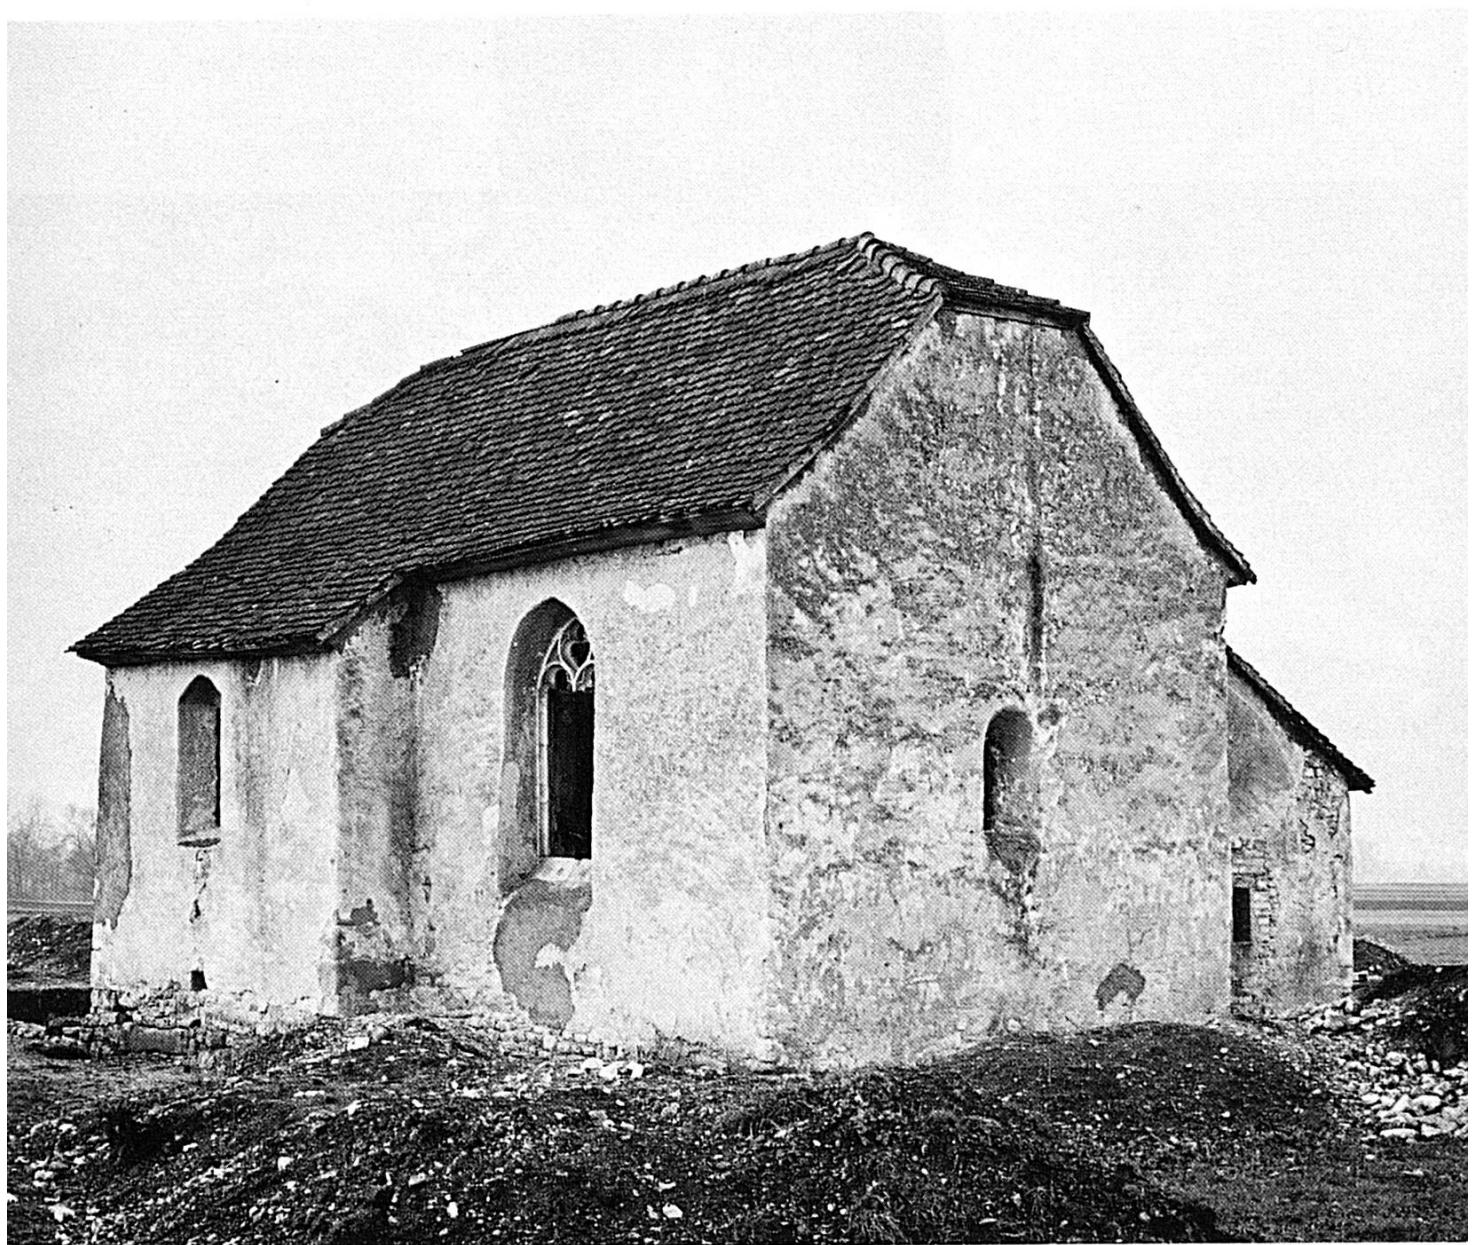
Fig. 1

La petite chapelle Saint-Barthélemy, située au nord du village de Courrendlin (fig. 1) a été retenue par le comité régional en tant qu'objet pilote d'une restauration dans le cadre de l'Année du patrimoine européen 1975.

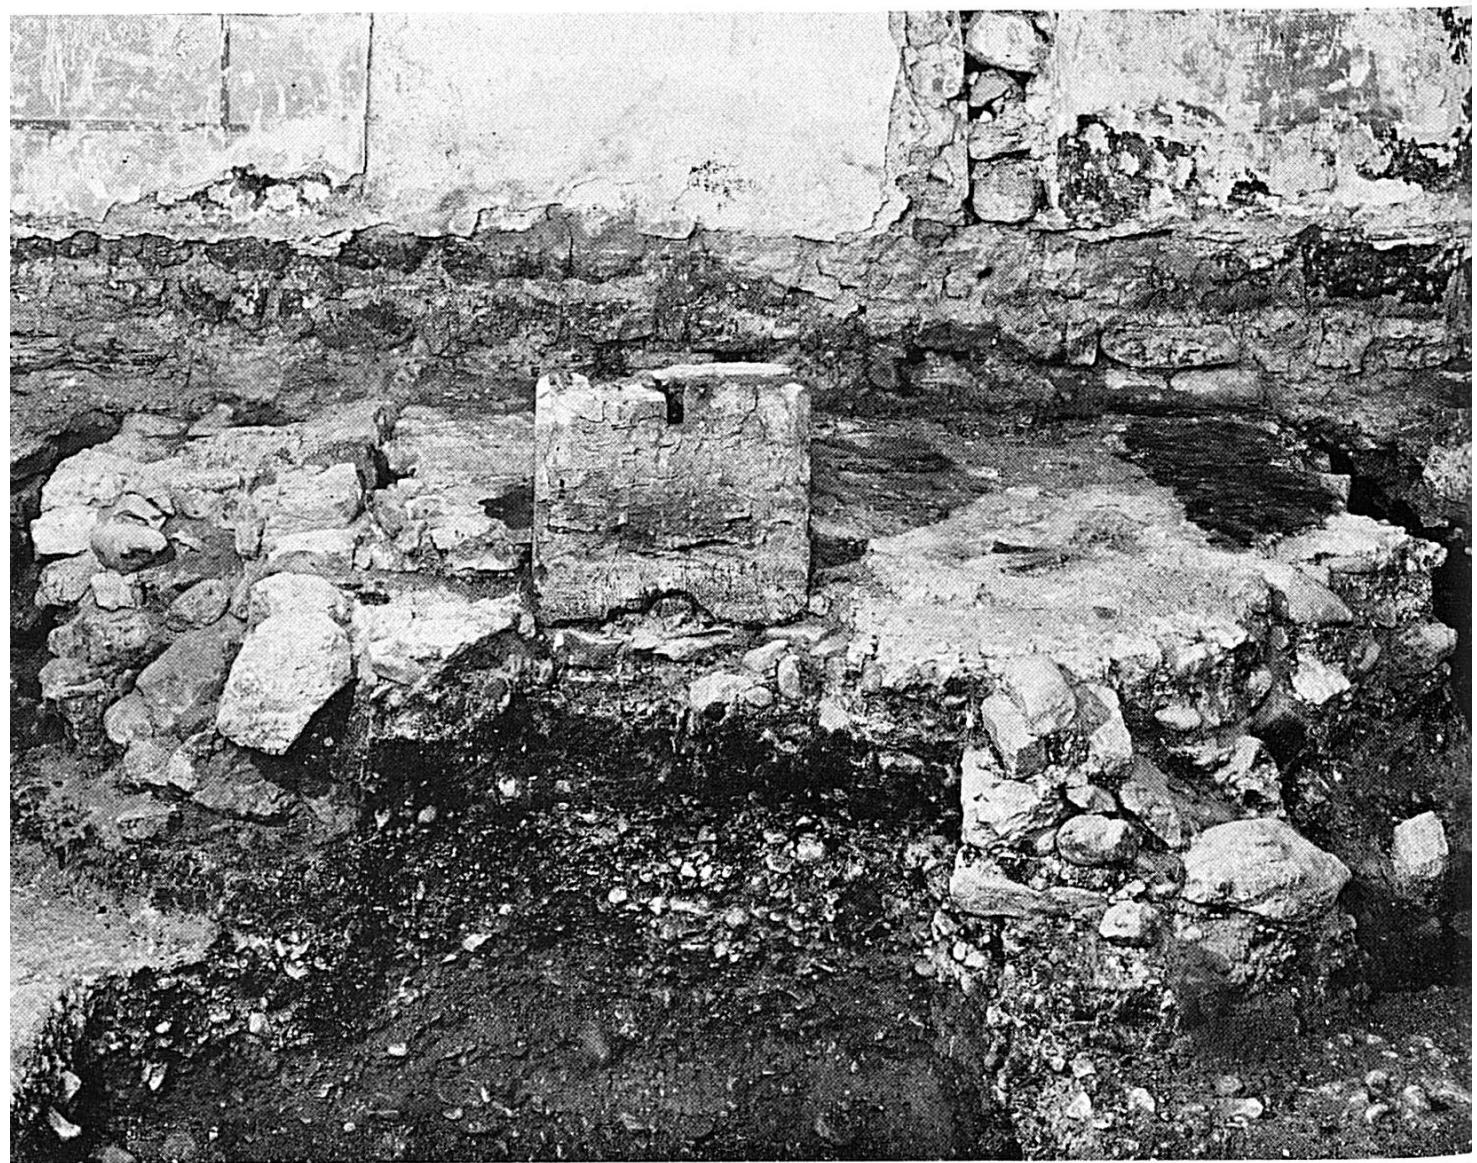
Fig. 2

e) *Autel et sol (fig. 2)*

Au centre du chœur actuel, à 0,12 m seulement sous le sol, se situe un grand bloc de calcaire de grain fin et homogène, très tendre sans doute au moment de la sortie de la carrière et devenu dur en séchant. Ce bloc mesure 0,58 m / 0,56 m / 0,49 m. Une encoche de 4 cm de large, 8 cm de haut et 22 cm de profond est taillée dans la face occidentale. Il s'agit probablement d'une pièce récupérée de la villa romaine de Vicques<sup>9</sup>.

Le bloc de calcaire, qui penche légèrement vers l'est, est appuyé sur une fondation formée par des galets de 5 à 10 cm de long. La fondation elle-même est légèrement enfoncée dans la couche d'humus, de manière que la base du bloc se situe au niveau de la couche de mortier de construction. Les couches supérieures (terre marneuse, héris-

Le bloc de calcaire était l'autel. Sa situation désaxée (à 0,38 m du mur nord, mais à 1,25 m du mur sud) s'explique par des raisons pratiques. Une situation axiale dans le chœur très étroit laissait trop peu d'espace pour le passage; ce problème a été résolu par le désaxement.

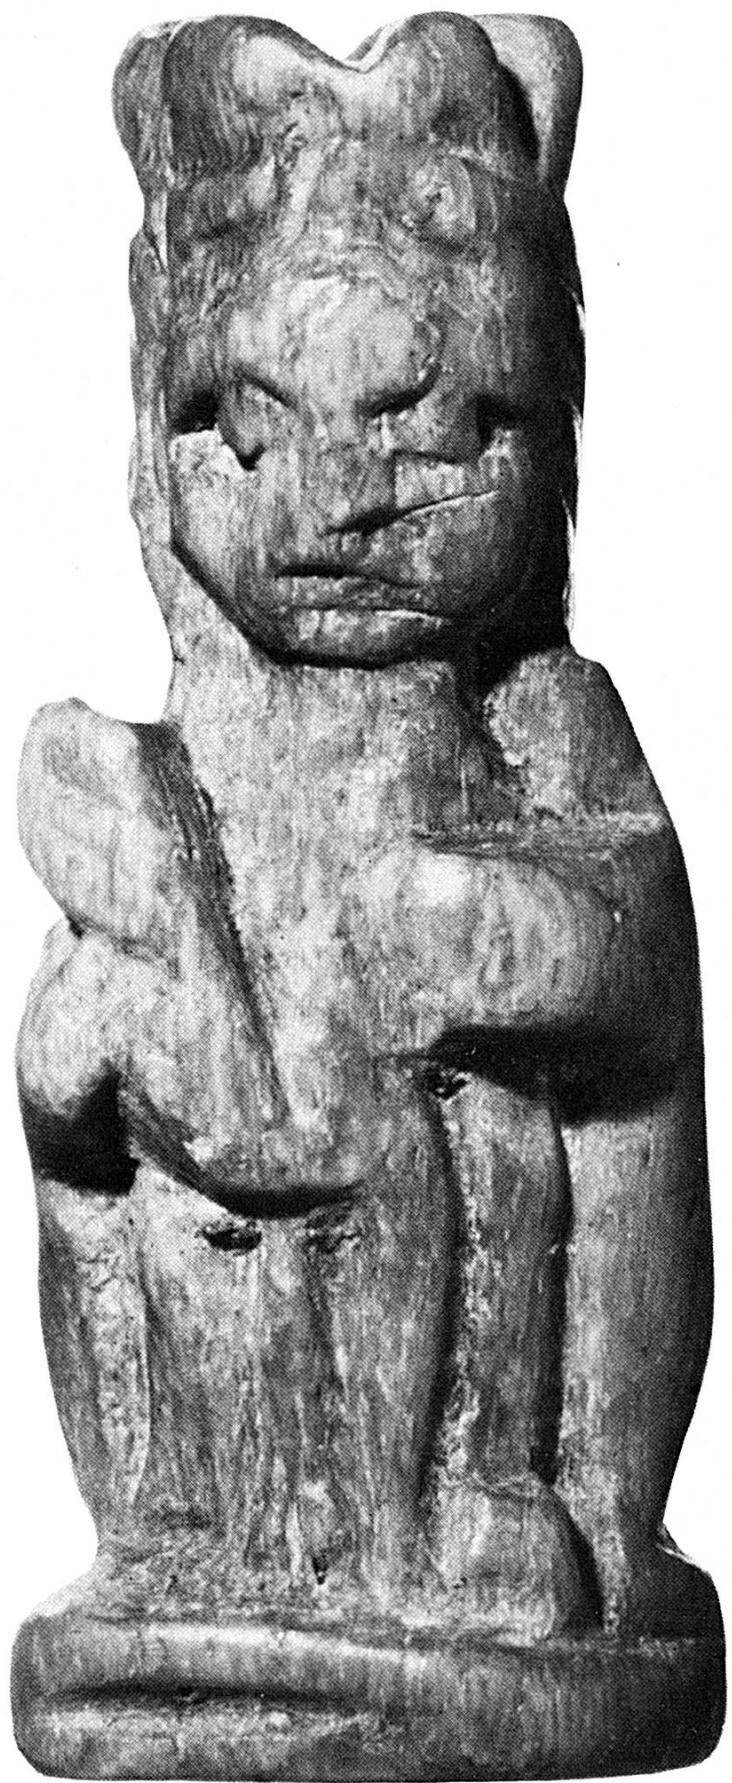
Fig. 3

La plus belle pièce trouvée, en tant que mobilier funéraire, avec la sépulture № 4 à l'intérieur de la deuxième (ou troisième) église: une figurine en os (fig. 3). Cette statuette, mesurant seulement 19 mm de haut, présente une personne couronnée avec un enfant (?) dans le bras droit. La pièce est percée dans le sens longitudinal et elle était reliée par un fil de bronze avec une croix en os, mesurant 20/16 mm.

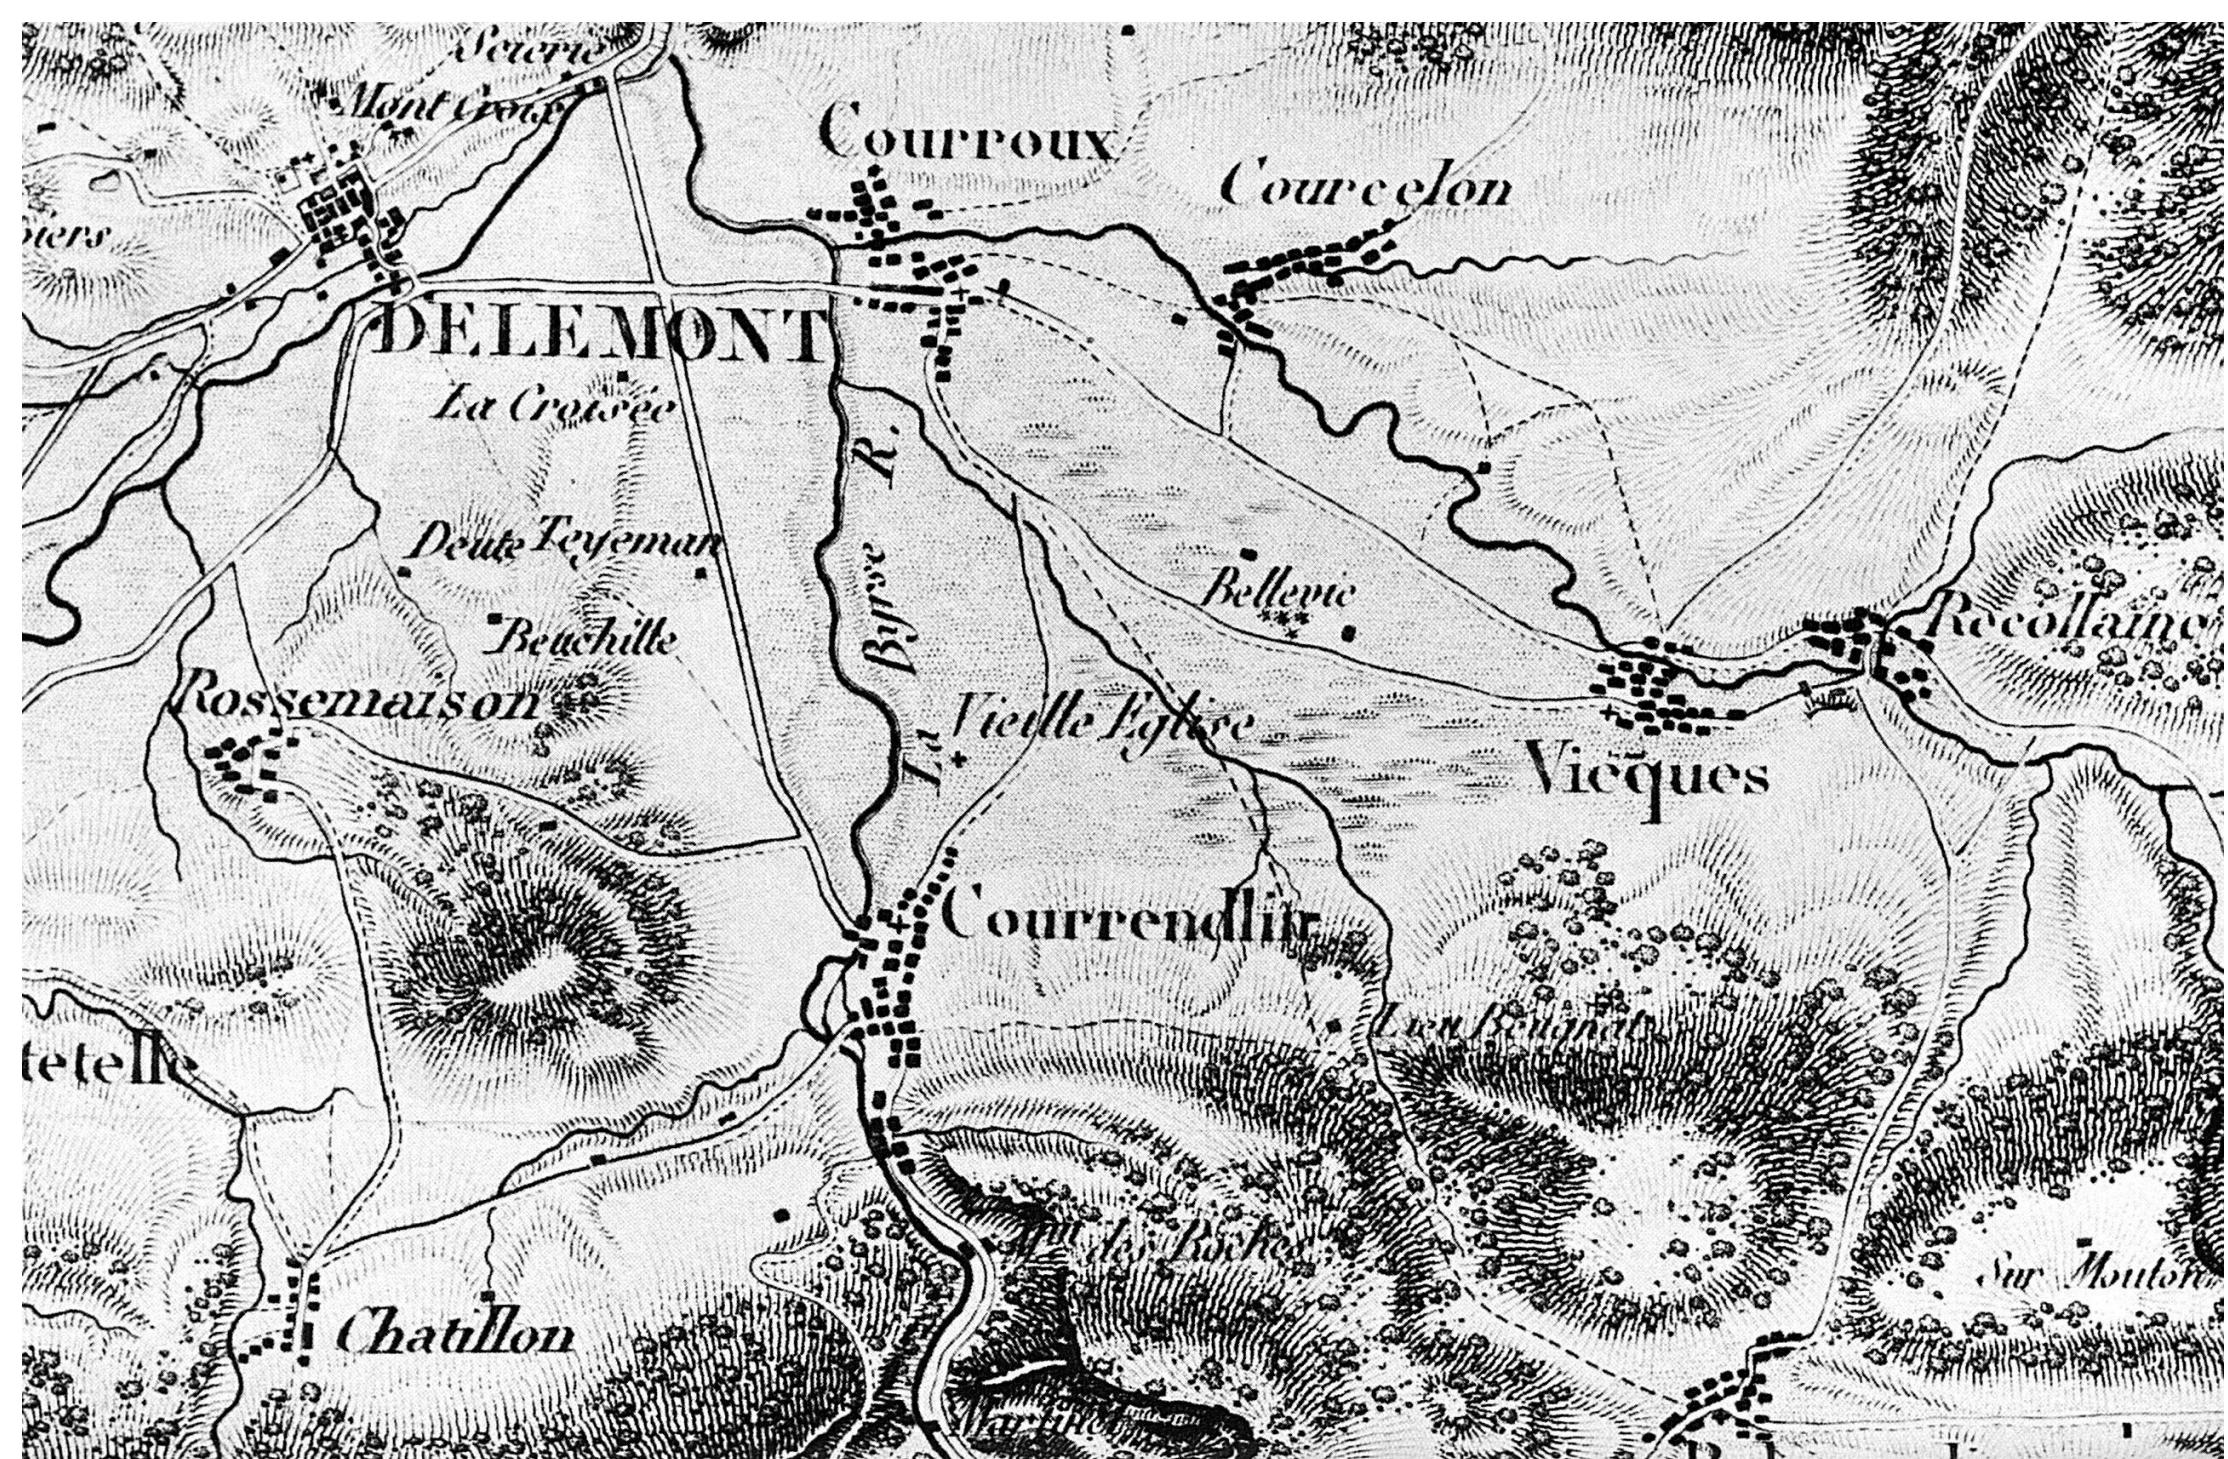
(Au verso: fig. 4)

### III. LA SITUATION (fig. 4)

L'ancienne église paroissiale Saint-Germain (puis Saint-Barthélemy) est sise au nord du village de Courrendlin<sup>8</sup>.

Un petit tertre s'élève d'environ un mètre par rapport à la plaine qui s'étend entre Courrendlin et Delémont, entre Vicques et Bassecourt. Sur ce tertre, à proximité de la Birse, est située l'ancienne église de Courrendlin.

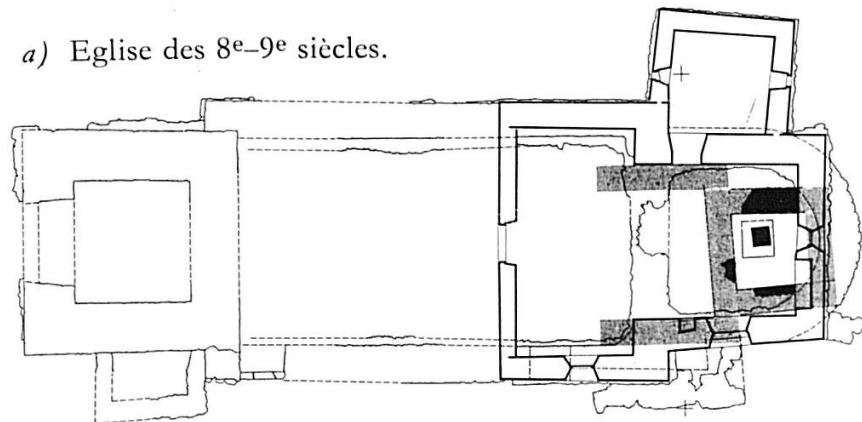
a) Eglise des 8<sup>e</sup>–9<sup>e</sup> siècles.

#### 1. *L'église primitive du premier millénaire (fig. 5 a)*

Peu d'éléments subsistent de la première église; ils sont cependant suffisants pour prouver qu'il s'agissait d'un sanctuaire chrétien, composé d'une nef et d'un chœur sur plan carré. Si le chœur est relativement bien déterminé par les fouilles, la forme de la nef restera hypothétique.

Les quatre éléments (trois murs et le bloc de calcaire) reliés par la stratigraphie forment un local large de 2,20 m qui correspond à un chœur de plan rectangulaire, vraisemblablement carré, d'une église chrétienne.

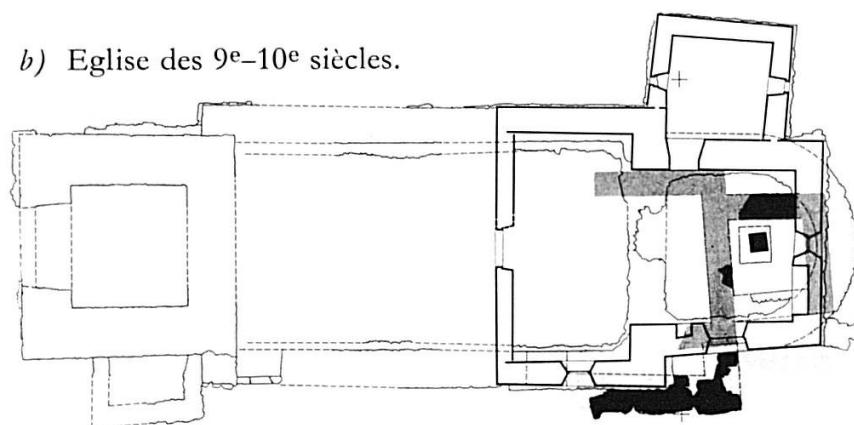
b) Eglise des 9<sup>e</sup>–10<sup>e</sup> siècles.

## 2. *L'agrandissement de l'église primitive (fig. 5b)*

Deux observations faites lors des récentes fouilles permettent d'affirmer que l'église primitive a été ultérieurement élargie vers le sud.

Il paraît que le sanctuaire primitif a été élargi du côté sud de 1,50 m, tout en maintenant l'ancien autel monolithique qui, par ce procédé, était désaxé encore davantage. Le chœur ainsi reconstitué sur plan barlong aurait pour dimensions 3,70 / 2,20 m (?), la nef, une largeur de 5,40 m.

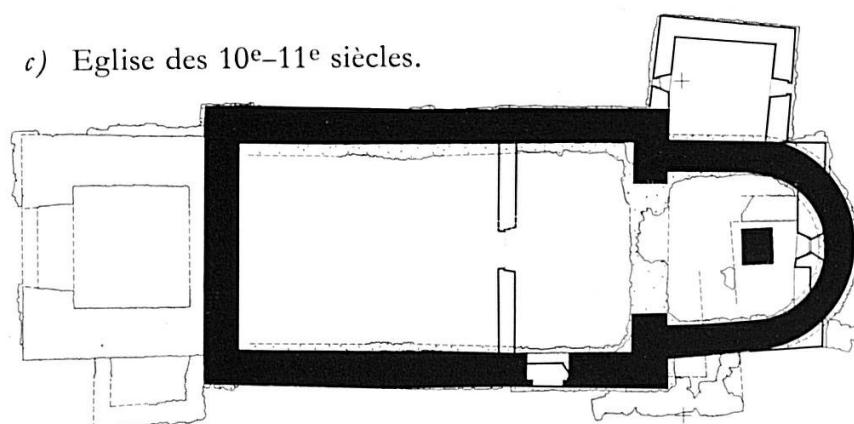
c) Eglise des 10<sup>e</sup>–11<sup>e</sup> siècles.

### 3. *La deuxième église des 10<sup>e</sup>-11<sup>e</sup> siècles (fig. 5 c)*

On distingue une nef dont les dimensions intérieures étaient de 11,85 m sur 6,20 m, ce qui correspond à des proportions d'environ 2:1, et un chœur sous forme d'une abside sur plan d'arc surhaussé: sa profondeur (arc triomphal compris) était de 5,30 m et sa largeur mesurait 4,55 m. La longueur totale de l'église hors œuvre était de 19,10 m. L'épaisseur des murs en élévation est en moyenne de 1,00 m, le niveau de la semelle se trouve à 1,40–1,56 m sous le seuil de la porte d'entrée de la chapelle actuelle ( $\pm 0,00$  m).

La nef de l'église occupait une superficie de 73 m<sup>2</sup>; le chœur comprenait 24 m<sup>2</sup>, donc un tiers de la nef. La place offerte par l'église suffisait pour y mettre 200 à 300 personnes <sup>12</sup>.

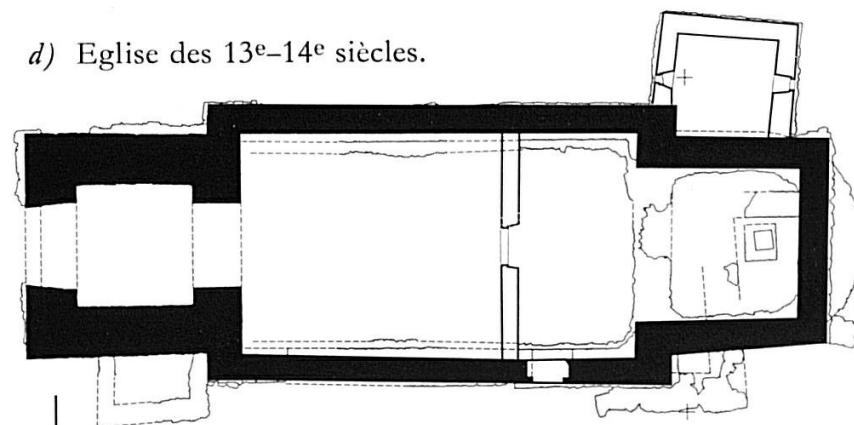
d) Eglise des 13<sup>e</sup>–14<sup>e</sup> siècles.

4. *La troisième église des 13<sup>e</sup>-14<sup>e</sup> siècles (fig. 5 d)*

La troisième église de Courrendlin reprend d'une manière générale le plan du sanctuaire précédent et récupère ses fondations. Le chœur a été légèrement modifié et un clocher faisant office de porche a été ajouté à l'ouest. Il subsiste de la troisième église le chœur dans son ensemble (en faisant abstraction de la charpente) et le tiers oriental de la nef, ainsi que la sacristie qui représente une adjonction postérieure.

La longueur de la nef est la même que celle de l'édifice précédent (11,85 m); la largeur par contre s'est accrue de 0,45 m (6,65 m), étant donné que les murs gouttereaux, maintenant les parements extérieurs de prédécesseurs, ont été construits plus étroits. La situation de l'arc triomphal et la largeur du chœur sont les mêmes que pour la deuxième église. Au lieu de l'abside sur plan semi-circulaire, le chevet a été élevé sur plan droit.

A l'ouest, un clocher carré a été construit; ses dimensions sont de 6,50 m à l'extérieur et de 3,50 m à l'intérieur. L'épaisseur des murs mesurait donc 1,50 m.

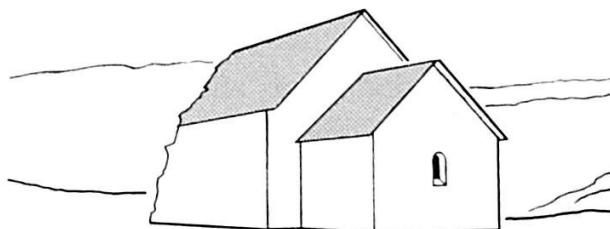
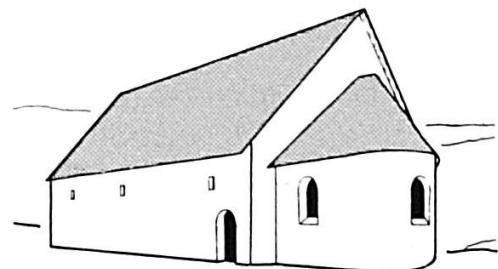
a) Eglise des 8<sup>e</sup>–9<sup>e</sup> siècles.

### 1. *L'église primitive (fig. 6 a et 6 b)*

Une restitution de l'église primitive ainsi que son élargissement resteront très hypothétiques. Notre essai a pour but de faciliter la lecture des vestiges très pauvres. Pour les deux constructions, nous imaginons donc que la séparation entre la nef et le chœur eût été sensible aussi à l'extérieur.

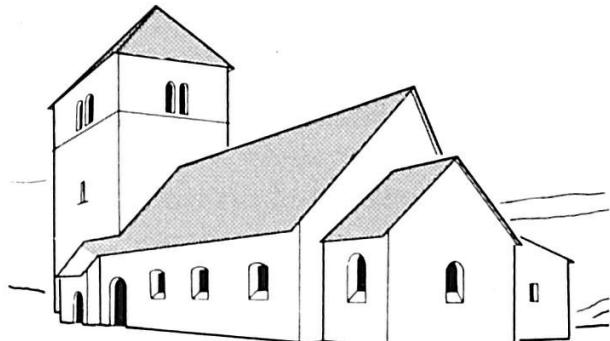
c) Eglise des 10<sup>e</sup>–11<sup>e</sup> siècles.

## 2. *L'église des 10<sup>e</sup>-11<sup>e</sup> siècles (fig. 6 c)*

Bien connue en plan, il est cependant difficile de restituer son élévation. La hauteur est arbitraire; elle est proposée en fonction des édifices conservés de cette époque.

Pour le chœur, nous suggérons une fenêtre au centre et en plus — en tenant compte de sa profondeur — une fenêtre latérale de part et d'autre. A l'intérieur, les deux marches entre le chœur et la nef sont prouvées; elles se situeraient très probablement sous un arc triomphal.
