La chapelle Saint-Barthélemy à Courrendlin

par Werner Stöckli

Les recherches archéologiques en 1975-1976

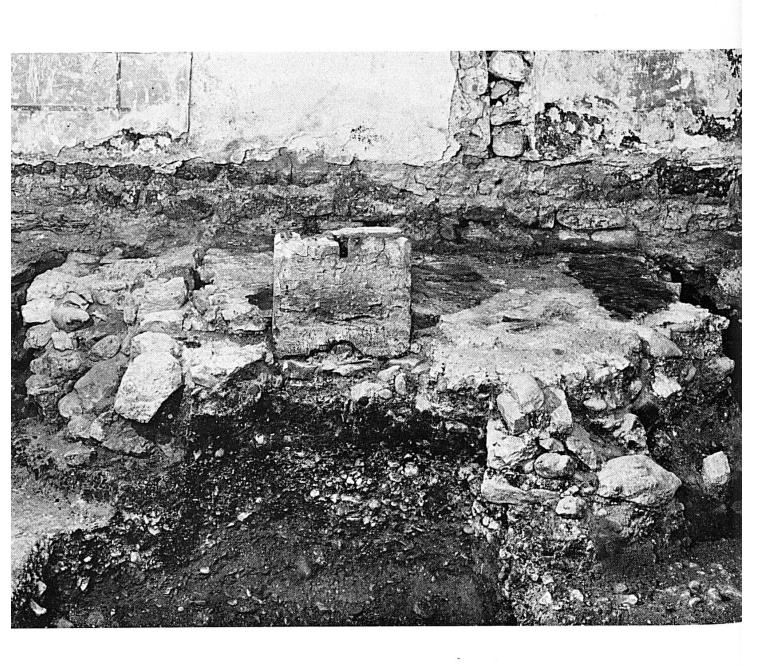
Fig. 2

e) Autel et sol (fig. 2)

Au centre du chœur actuel, à 0,12 m seulement sous le sol, se situe un grand bloc de calcaire de grain fin et homogène, très tendre sans doute au moment de la sortie de la carrière et devenu dur en séchant. Ce bloc mesure 0,58 m / 0,56 m / 0,49 m. Une encoche de 4 cm de large, 8 cm de haut et 22 cm de profond est taillée dans la face occidentale. Il s'agit probablement d'une pièce récupérée de la villa romaine de Vicques 9.

Le bloc de calcaire, qui penche légèrement vers l'est, est appuyé sur une fondation formée par des galets de 5 à 10 cm de long. La fondation elle-même est légèrement enfoncée dans la couche d'humus, de manière que la base du bloc se situe au niveau de la couche de mortier de construction. Les couches supérieures (terre marneuse, héris-

son, deux couches du sol en mortier) butent contre le bloc de calcaire, de même que contre les trois pans de murs (a-c). Cela indique que le bloc de calcaire et les murs ont été construits lors du même chantier.

Les quatre éléments (trois murs et le bloc de calcaire) reliés par la stratigraphie forment un local large de 2,20 m qui correspond à un chœur de plan rectangulaire, vraisemblablement carré, d'une église chrétienne.

Le bloc de calcaire était l'autel. Sa situation désaxée (à 0,38 m du mur nord, mais à 1,25 m du mur sud) s'explique par des raisons pratiques. Une situation axiale dans le chœur très étroit laissait trop peu d'espace pour le passage; ce problème a été résolu par le désaxement.

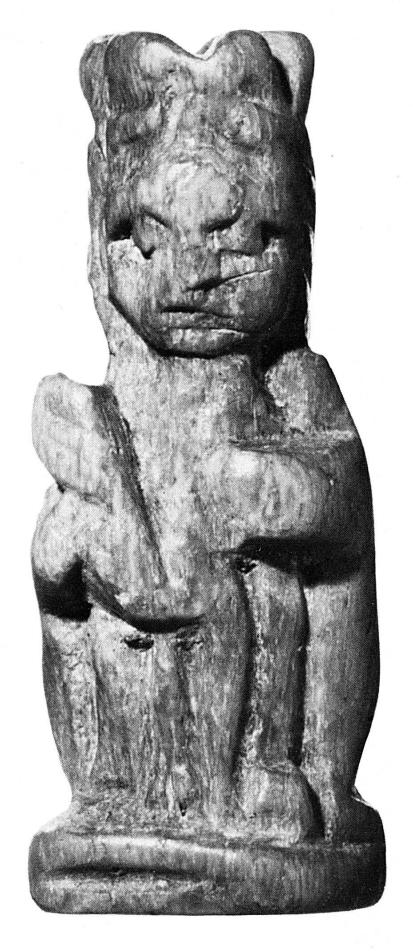
Fig. 3

La plus belle pièce trouvée, en tant que mobilier funéraire, avec la sépulture Nº 4 à l'intérieur de la deuxième (ou troisième) église: une figurine en os (fig. 3). Cette statuette, mesurant seulement 19 mm de haut, présente une personne couronnée avec un enfant (?) dans le bras droit. La pièce est percée dans le sens longitudinal et elle était reliée par un fil de bronze avec une croix en os, mesurant 20/16 mm.

La figure représente probablement la Vierge et l'enfant. Selon le type «romane» de la présentation, une datation des 12e–13e siècles est admissible.
