**Artikel:** Captage et canalisation d'une source d'eau potable au XVIIIe siècle à Porrentruy, Sous Hermont

# **Captage et canalisation d'une source d'eau potable au XVIII<sup>e</sup> siècle à Porrentruy, Sous Hermont**

Pierre-Alain Borgeaud

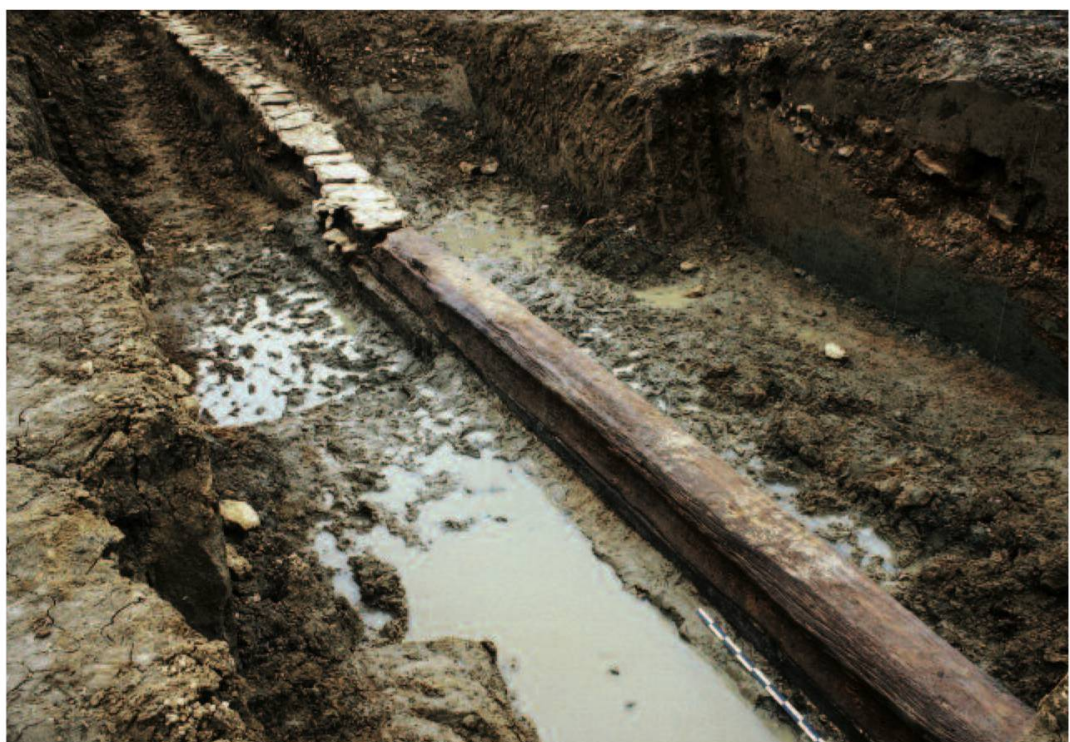
Fig. 3: La canalisation vue depuis le nord. Photo P.-A. Borgeaud.

Pratiquement rectiligne, elle présente une dénivellation de trente centimètres du sud au nord sur le tronçon conservé, soit une pente moyenne de 1% environ (fig. 3).

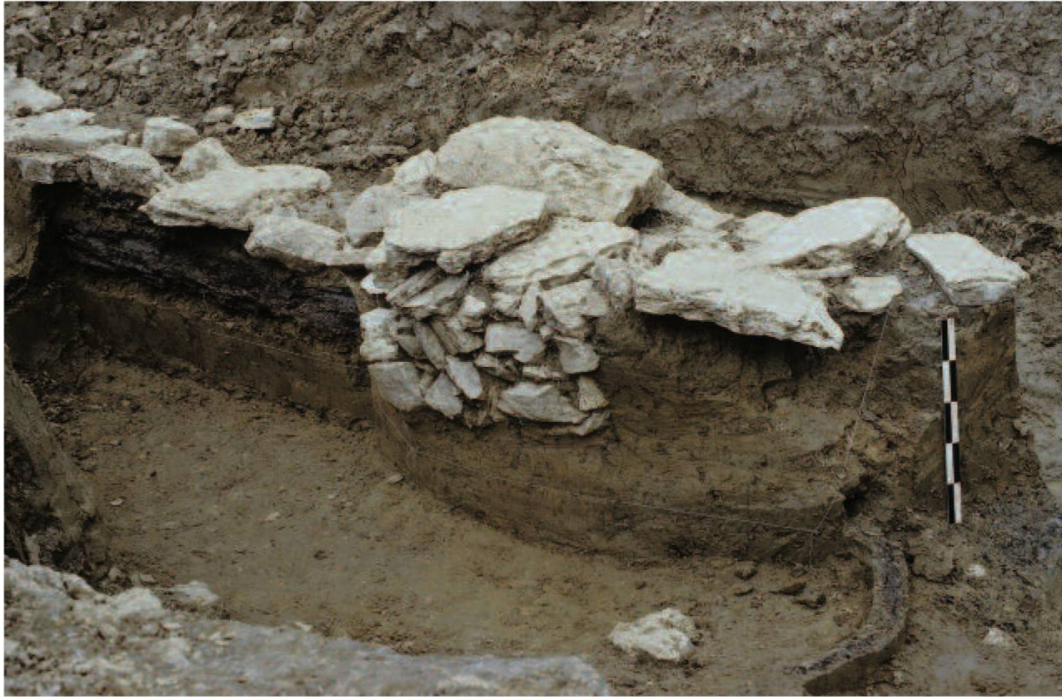
Fig. 4: Vue du captage depuis l'ouest. Photo P.-A. Borgeaud.

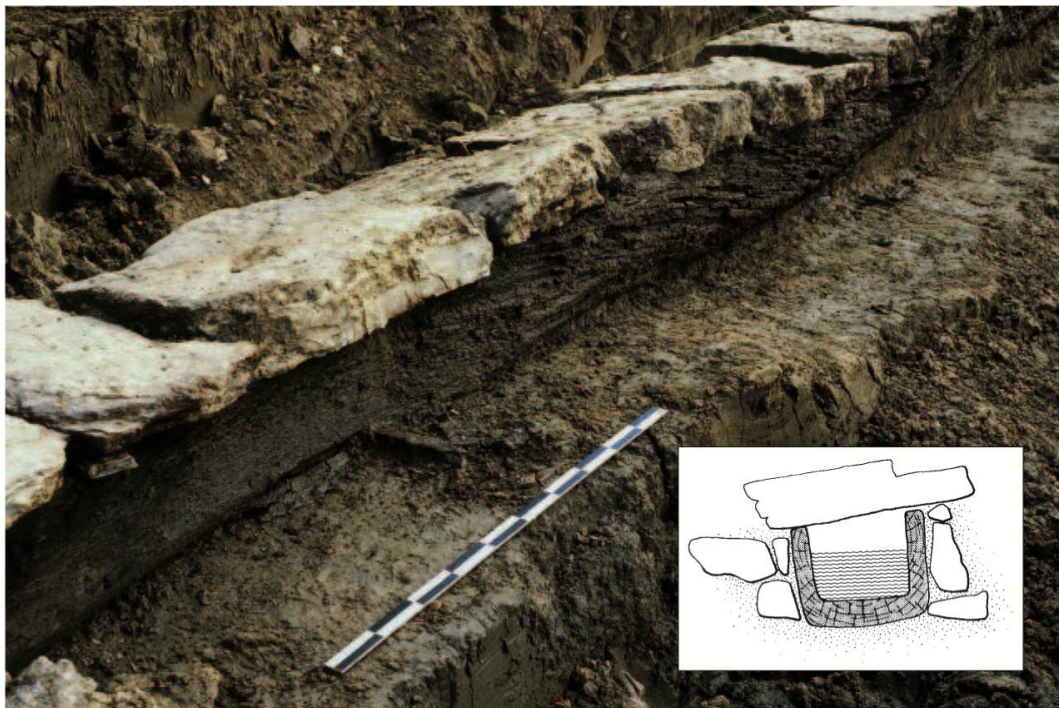
Fig. 6: Vue et coupe de la conduite en chêne. Dessin et photo P.-A. Borgeaud.

En forme de U, ils sont taillés d'une seule pièce dans des troncs de chêne, déposés dans une fosse de creusement, puis recouverts d'un seul lit de dalles calcaires plus ou moins jointives, (fig. 6). Dans la partie amont de la canalisation, les quatre troncs d'inégale longueur (8,4 – 4,9 – 3,2 et 2,9 mètres depuis la chambre) totalisent 19,40 mètres. Ils mesurent entre trente et quarante centimètres de diamètre et leur partie intérieure évidée laisse un passage d'environ vingt-cinq centimètres de large pour vingt centimètres de haut. A l'extérieur, les flancs et le fond des conduits ont été grossièrement équarris à la hache pour amincir et alléger l'ensemble, leur donnant un aspect de grosses poutres. Les différents segments de la

canalisation ont été disposés avec la partie de plus forte section en amont, de façon à permettre un emboîtement, plus ou moins étanche, sur quelques centimètres aux raccords. Aucun système d'assemblage (clous ou autre) n'a été utilisé pour relier les éléments en chêne entre eux.

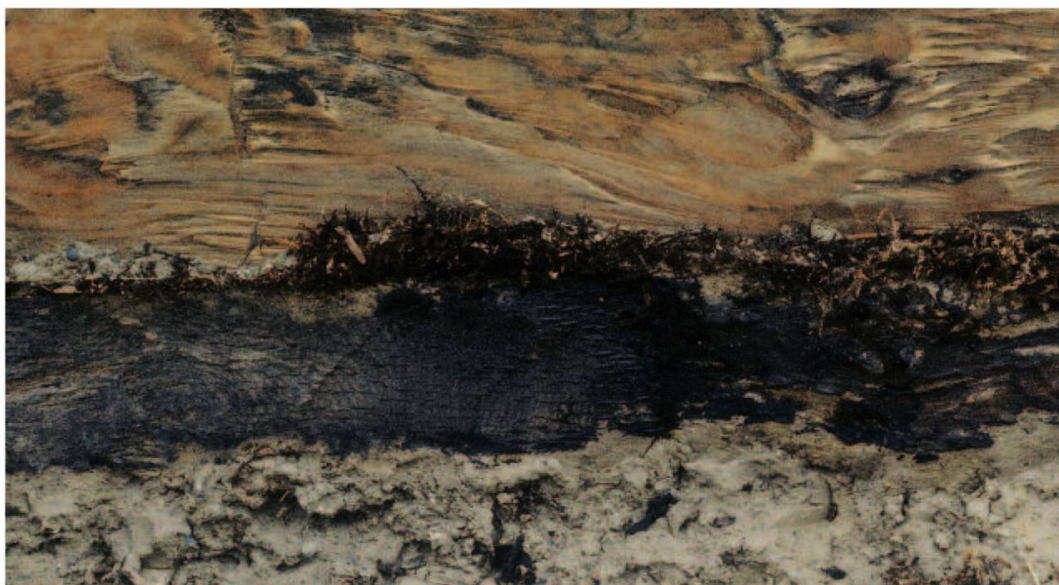
Fig. 8: Détail du joint de mousse. Photo P.-A. Borgeaud.

Toute la conduite en sapin est en très bon état de conservation, malgré des déformations dues aux poussées du terrain. Les marnes bleues, constamment humides, ont permis la conservation du bois et même de la mousse servant de joint d'étanchéité, dont la couleur était encore verte par endroits après plus de deux siècles et demi d'enfouissement (fig. 8)!

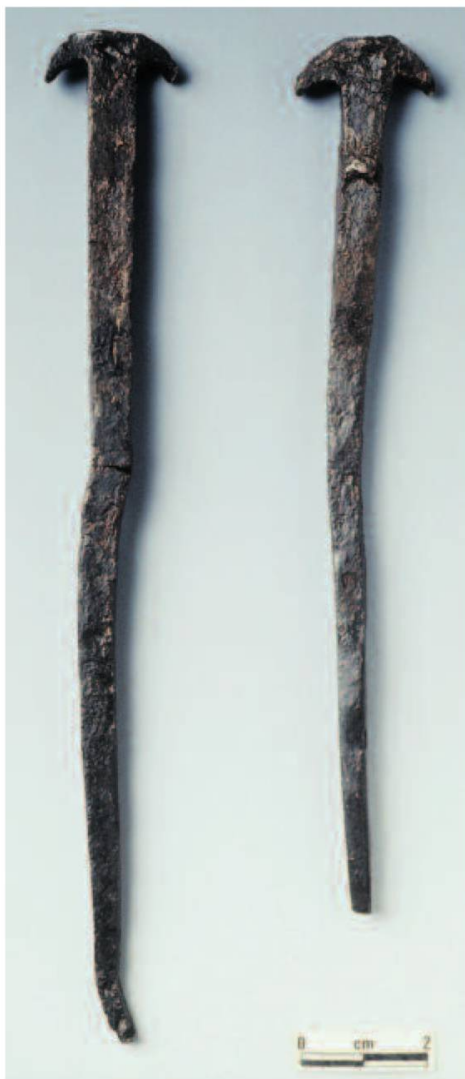
Fig. 9: Deux clous ayant servi à l'assemblage du tronçon étanche. Photo B. Migy

De la mousse de calfatage et deux grands clous d'assemblage en fer forgé (fig. 9) ont également été prélevés et conservés.
