**Artikel:** Eboulement du 15 mars 2008 au tunnel de La Roche (H18), géologie et travaux confortatifs

# Eboulement du 15 mars 2008 au tunnel de La Roche (H18), géologie et travaux confortatifs

François Flury, Valérie Kohler  
et David Siffert

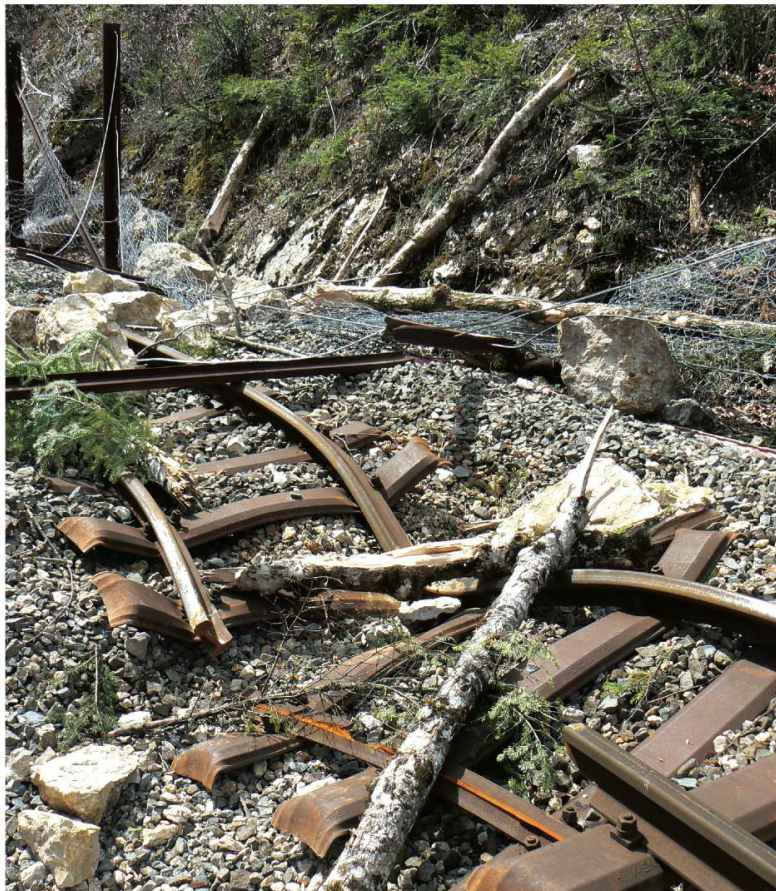
Le reste des blocs calcaires a dévalé le couloir en aval de la route jusqu'à la ligne de chemins de fer du Jura, qui a été entièrement détruite sur cent quarante mètres de longueur.

Figure 4: destruction de la voie des Chemins de fer du Jura (CJ).

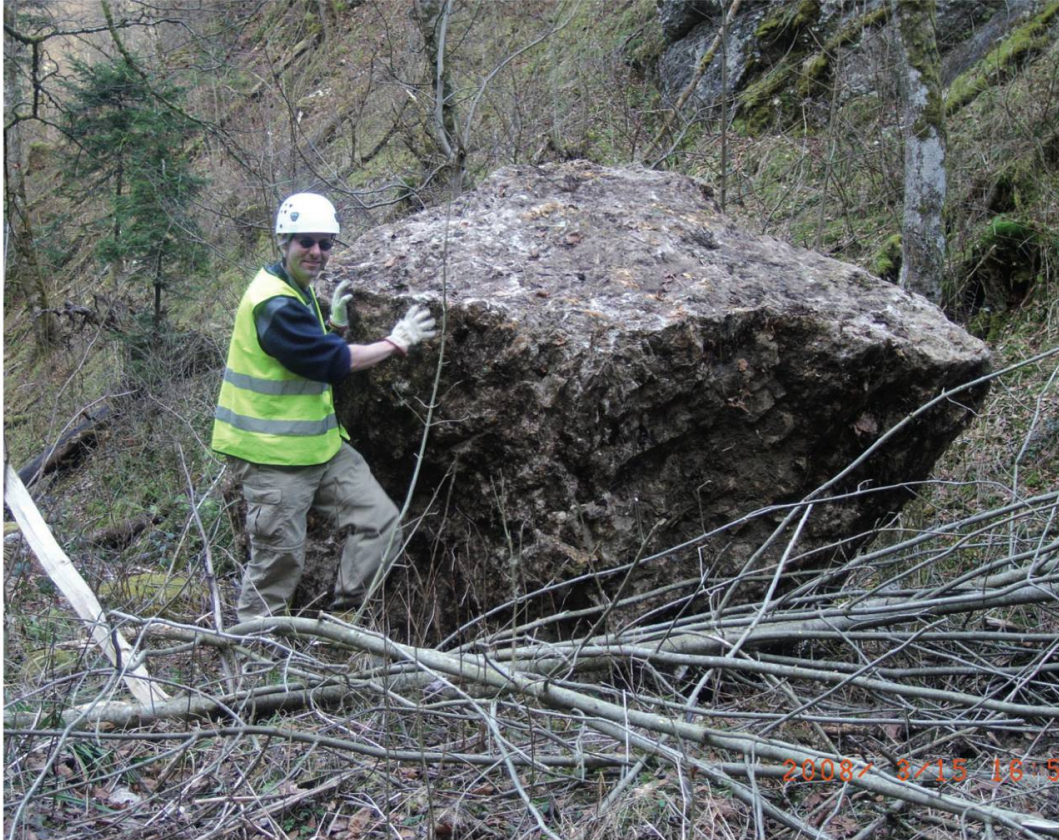
Quelques blocs ont poursuivi leur trajectoire en aval de la ligne CJ et deux éléments (2,2 et 5,8 m<sup>3</sup>) ont atteint le fond de vallée à la Combe Tabeillon, ce qui représente environ quatre cent cinquante mètres de distance depuis la niche d'arrachement située en amont de la H18.

Figure 5: le bloc de 5.8 m<sup>3</sup> retrouvé à la Combe Tabeillon.

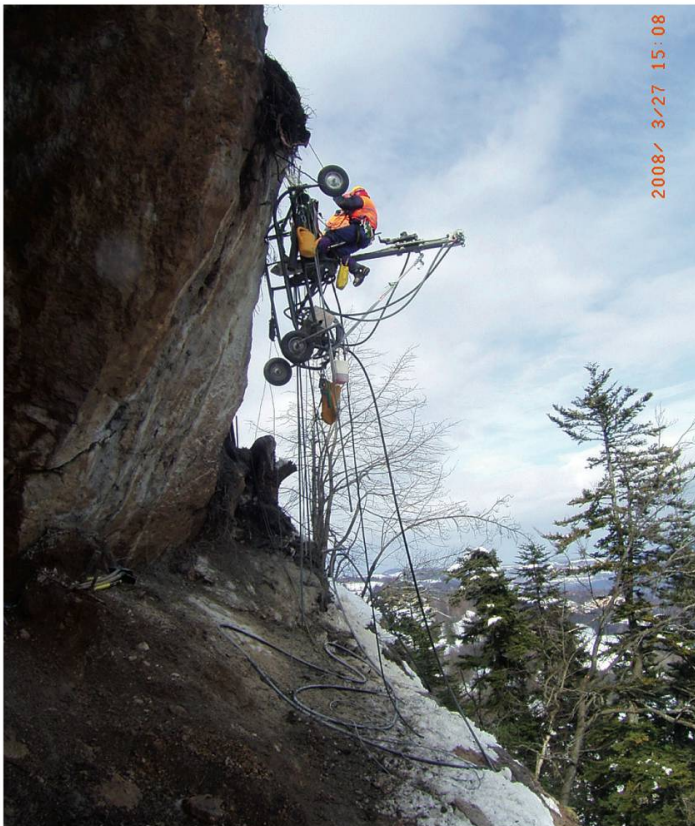
Figure 8: forages pour les clous dans la niche d'arrachement.

- purge et minage des blocs afin de sécuriser la zone de l'éboulement pour les ouvriers qui devaient intervenir en falaise;
- stabilisations par clouages et treillis plaqués de blocs présentant un risque de chute élevé pour la H18, ainsi que pour la sécurité des ouvriers; au total 231 clous ont été posés (type Gewi, longueurs entre 1,5 et 6 mètres, 900 mètres linéaires de forage au total);
- stabilisation du «jumeau» ;
- purge du couloir jusqu'à la voie CJ ;
- mise en place de filets de protection contre les chutes de pierres et de blocs en amont de la H18 et de la voie CJ ;
- réparation de la voie CJ et reprise de l'exploitation sous haute surveillance.

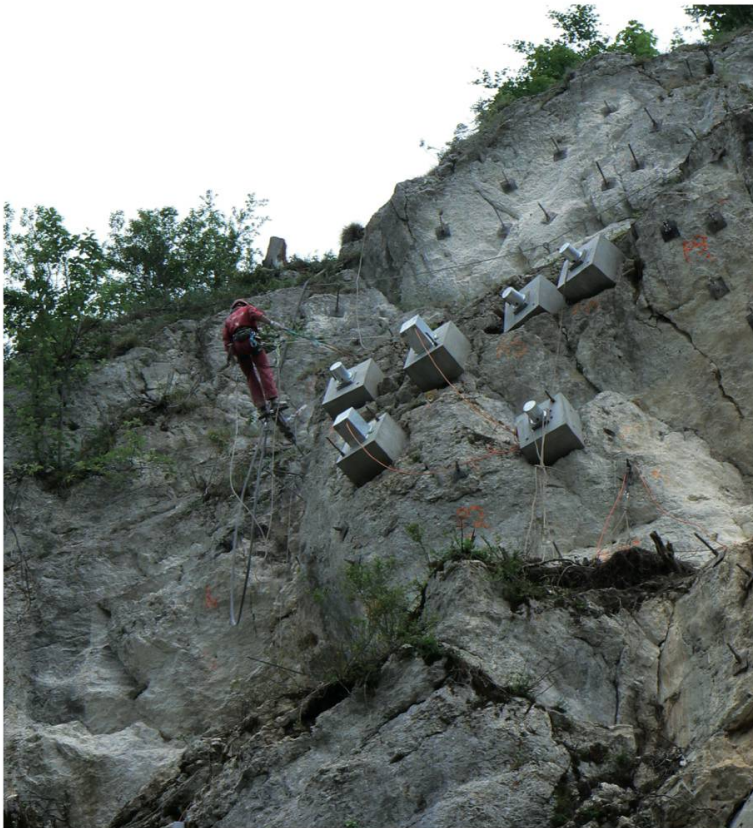
Figure 10: «jumeau», les six ancrages à droite de l'ouvrier, avec leurs appuis en béton, sont bien visibles depuis la H18; on peut également observer, à droite et au-dessus, les têtes de clous (petites plaques carrées en acier).

La stabilisation a été réalisée par la mise en place de six ancrages actifs (six tirants AVT pour rocher K1 Ptk = 1274 kN, longs de dix-sept à vingt-deux mètres, avec sept mètres de longueur de scellement).

Des blocs d'appui en béton de 60 x 60 x 60 cm permettent la transmission des efforts au massif rocheux.
