# Eboulement du 15 mars 2008 au tunnel de La Roche (H18), géologie et travaux confortatifs

# François Flury, Valérie Kohler et David Siffert

# Description de l'événement

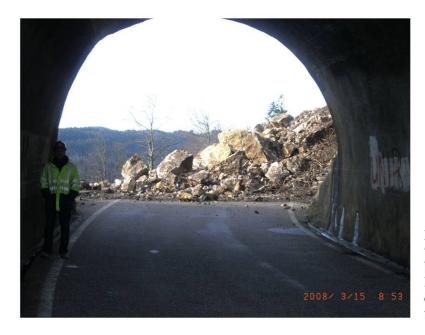
Figure 3: l'accumulation des 200 m³ de blocs calcaires sur la H18 (vue vers l'ouest depuis l'intérieur du tunnel de la Roche).

Plus de 200 m³ se sont arrêtés sur la route et l'ont obstruée. Par chance, sous la masse éboulée, la chaussée est construite sur un éperon rocheux, alors que, de part et d'autre, on peut observer une construction en estacade (sorte de demi-pont). De ce fait, les dégâts à la route se sont heureusement révélés minimes, et ont concerné le revêtement.

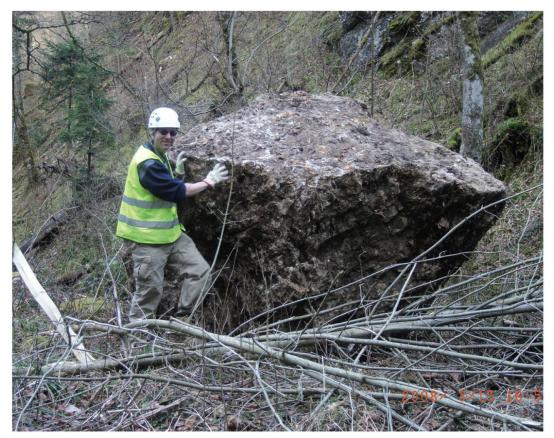
Figure 5: le bloc de 5.8 m³ retrouvé à la Combe Tabeillon.

Quelques blocs ont poursuivi leur trajectoire en aval de la ligne CJ et deux éléments (2,2 et 5,8 m³) ont atteint le fond de vallée à la Combe Tabeillon, ce qui représente environ quatre cent cinquante mètres de distance depuis la niche d'arrachement située en amont de la H18.

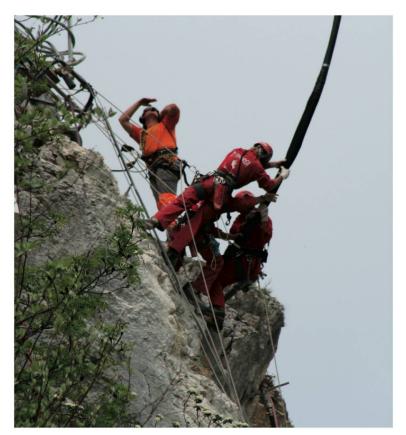
Figure 9: «jumeau», mise en place des tirants d'ancrage en falaise à trente mètres au-dessus de la H18, à l'aide de l'hélicoptère.

L'opération la plus spectaculaire a été la stabilisation du «jumeau» au moyen de six ancrages en rocher. Il s'agissait en effet de traiter cette importante masse qui présentait un prédécoupage a priori identique à celui de la masse éboulée le 15 mars 2008 (voir la figure 2 plus haut). L'analyse de ces discontinuités a permis la définition des volumes déterminants, de l'extérieur vers l'intérieur du massif:

La stabilisation a été réalisée par la mise en place de six ancrages actifs (six tirants AVT pour rocher K1 Ptk = 1274 kN, longs de dix-sept à vingt-deux mètres, avec sept mètres de longueur de scellement).

Des blocs d'appui en béton de 60 x 60 x 60 cm permettent la transmission des efforts au massif rocheux.

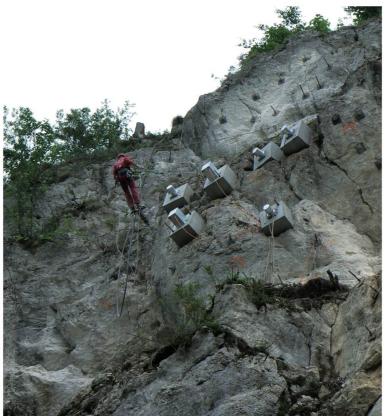
Figure 10: «jumeau», les six ancrages à droite de l'ouvrier, avec leurs appuis en béton, sont bien visibles depuis la H18; on peut également observer, à droite et au-dessus, les têtes de clous (petites plaques carrées en acier).
