## **Eboulement du 15 mars 2008 au tunnel de La Roche (H18), géologie et travaux confortatifs**

# François Flury, Valérie Kohler et David Siffert

## Description de l'événement

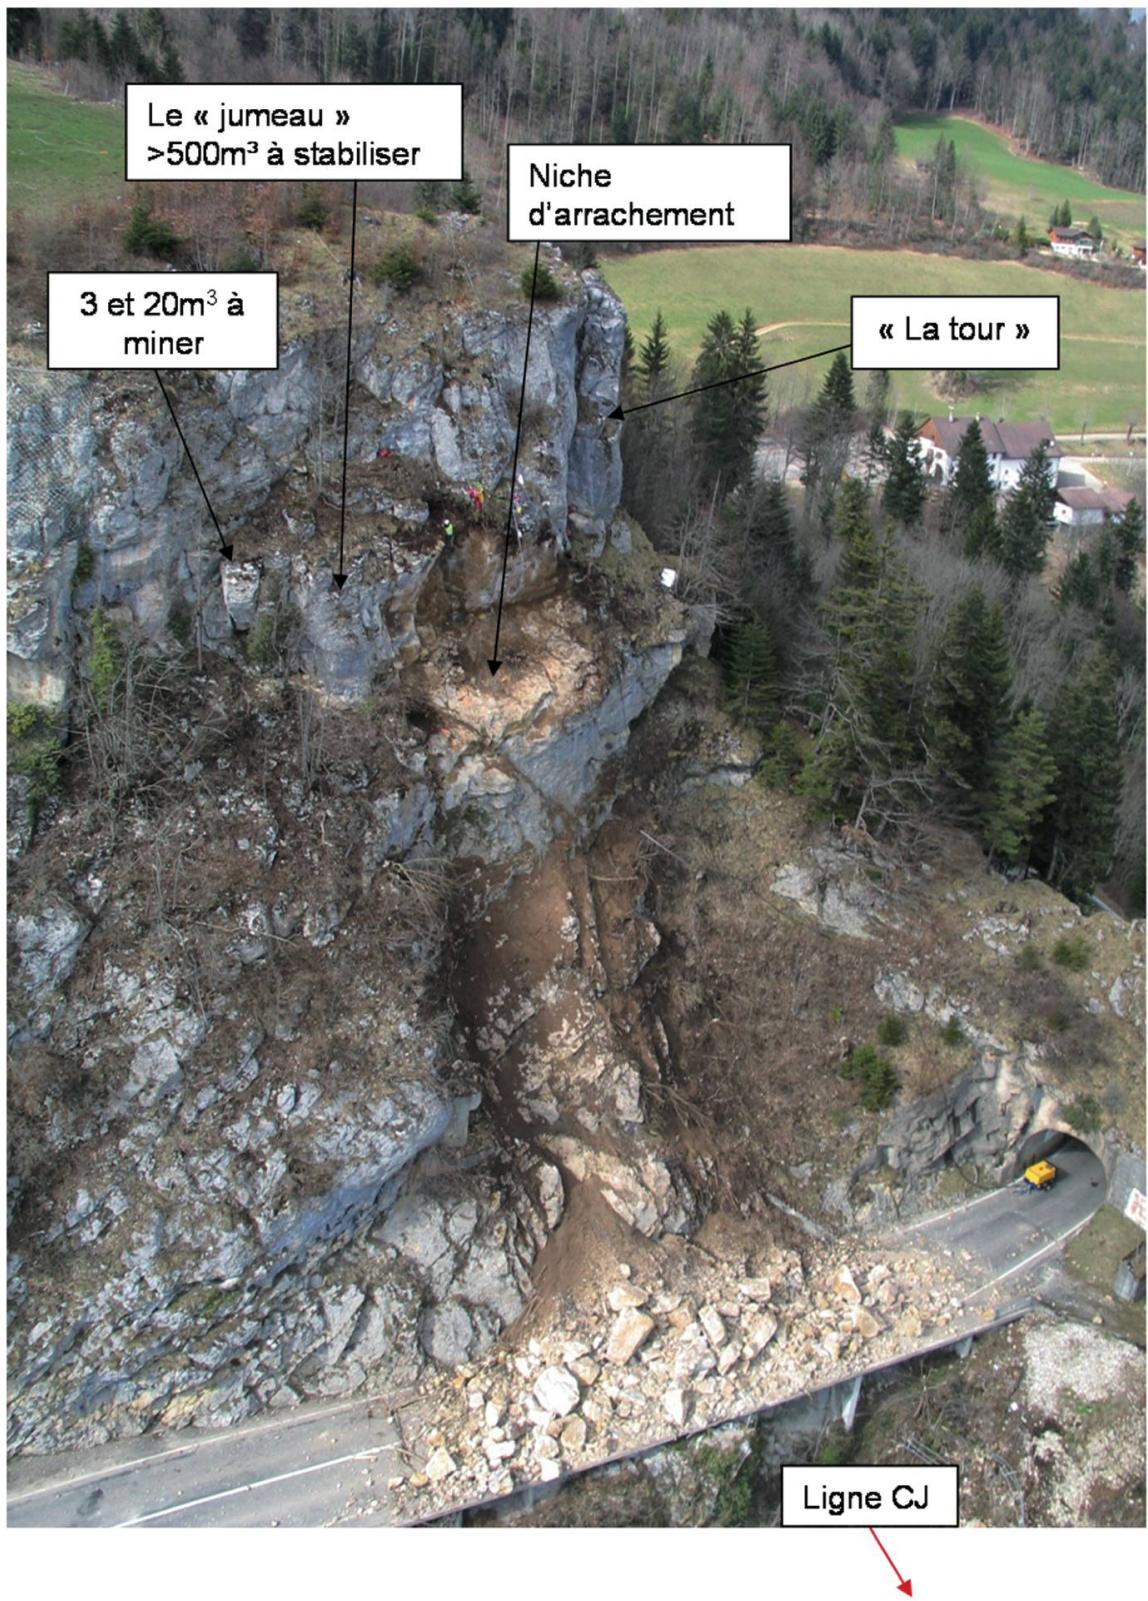
Plus de 200 m<sup>3</sup> se sont arrêtés sur la route et l'ont obstruée. Par chance, sous la masse éboulée, la chaussée est construite sur un éperon rocheux, alors que, de part et d'autre, on peut observer une construction en estacade (sorte de demi-pont). De ce fait, les dégâts à la route se sont heureusement révélés minimes, et ont concerné le revêtement.

Figure 2: la niche d'arrachement et l'accumulation sur la H18 à l'ouest du tunnel de La Roche (hélicoptère 20.03.2008).

- d'autres grands volumes potentiellement instables ont été identifiés dans le secteur (par exemple «La tour», cf. figures 2 et 7 plus haut). Le risque de chute correspondant a été jugé cependant plus faible que celui du «jumeau».

L'opération la plus spectaculaire a été la stabilisation du «jumeau» au moyen de six ancrages en rocher. Il s'agissait en effet de traiter cette importante masse qui présentait un prédécoitage a priori identique à celui de la masse éboulée le 15 mars 2008 (voir la figure 2 plus haut). L'analyse de ces discontinuités a permis la définition des volumes déterminants, de l'extérieur vers l'intérieur du massif:

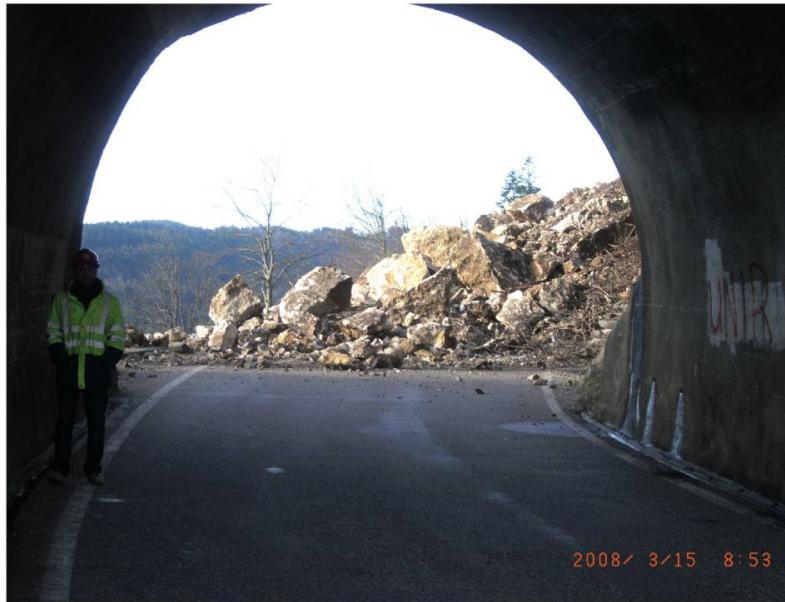
Figure 3: l'accumulation des 200 m<sup>3</sup> de blocs calcaires sur la H18 (vue vers l'ouest depuis l'intérieur du tunnel de la Roche).

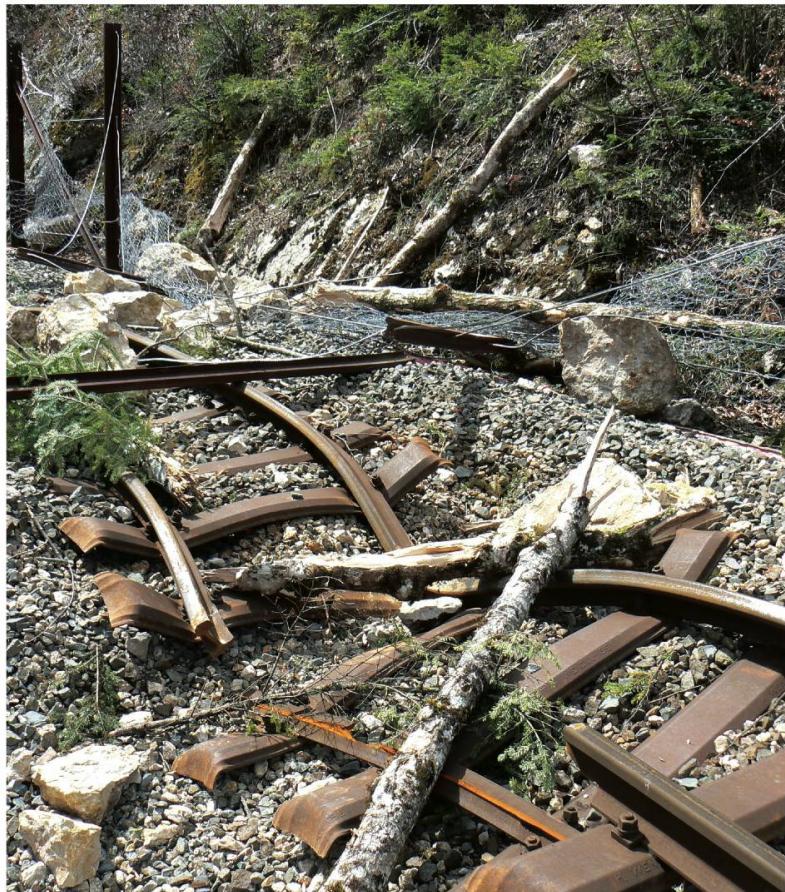
Le reste des blocs calcaires a dévalé le couloir en aval de la route jusqu'à la ligne de chemins de fer du Jura, qui a été entièrement détruite sur cent quarante mètres de longueur.

Figure 4: destruction de la voie des Chemins de fer du Jura (CJ).

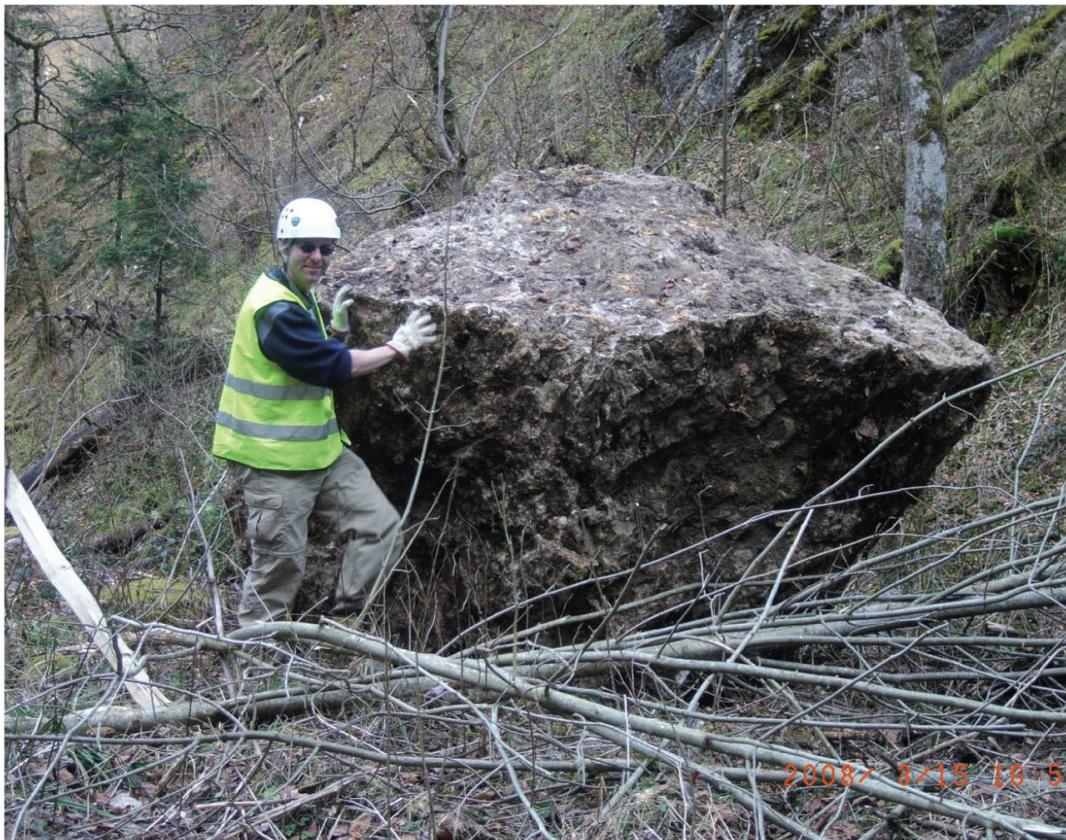
Quelques blocs ont poursuivi leur trajectoire en aval de la ligne CJ et deux éléments (2,2 et 5,8 m<sup>3</sup>) ont atteint le fond de vallée à la Combe Tabeillon, ce qui représente environ quatre cent cinquante mètres de distance depuis la niche d'arrachement située en amont de la H18.

Figure 5: le bloc de 5,8 m<sup>3</sup> retrouvé à la Combe Tabeillon.

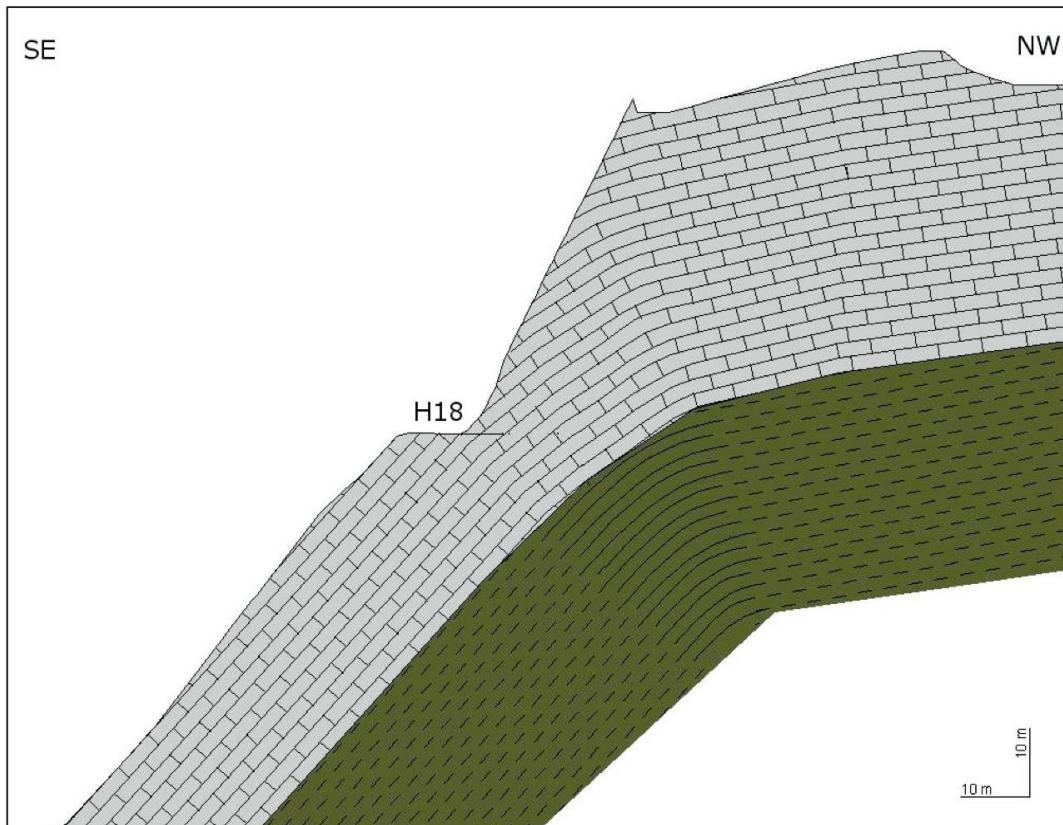
Le site de l'éboulement est localisé dans la charnière d'un pli anticlinal «en genou» d'axe NE-SW. Le toit du pli est constitué par les calcaires du Rauracien, tandis que le cœur de l'anticlinal est formé des marnes oxfordiennes qui sont sub-affleurantes à l'est du tunnel. En bordure de route, le pendage des couches est incliné vers la H18 (155-165/50-65). A droite de la niche d'arrachement, un pendage de 27° vers la H18 a été

mesuré; on notera également que la base de la niche d'arrachement (plan de stratification) montrait du limon argileux, légèrement graveleux, de consistance moyenne à ferme, sur une épaisseur maximale de quarante centimètres. Il s'agit probablement d'un remplissage karstique sur interstraté.

Figure 6: profil géologique SE-NW à droite du tunnel de La Roche: les calcaires du Rauracien (en gris, formation de Saint-Ursanne) reposent sur les marnes de l’Oxfordien (en vert).

En s'élevant dans la falaise, le pendage diminue vers le NW pour devenir subhorizontal sur le plateau du Mont.

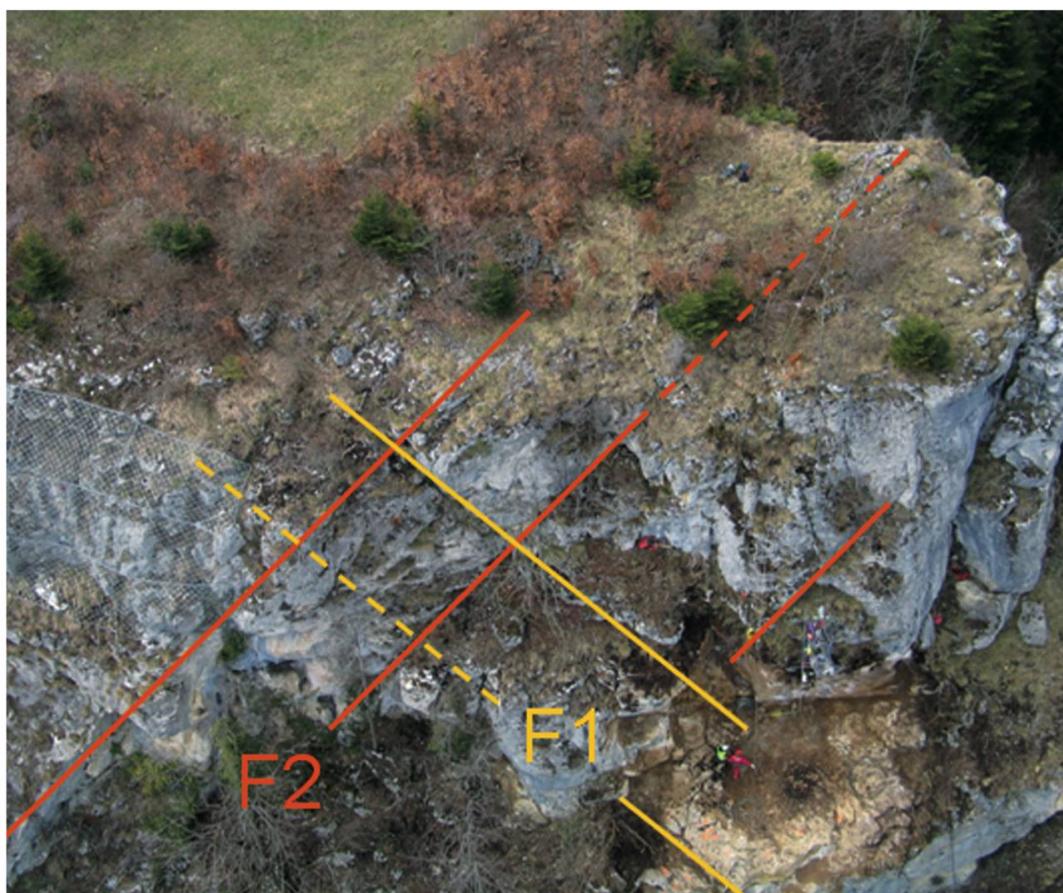
De plus, une autre fracture, d'orientation SW-NE (295/60), est bien visible à l'arrière de la niche d'arrachement sur la photo prise par hélicoptère (figure 7).

L'agencement des discontinuités du massif rocheux (stratification inclinée vers la H18 et au moins trois familles de fractures qui recoupent la stratification), associé au remplissage limono-argileux d'un interstrate, constitue pour nous le *cadre structurel* de l'éboulement du 15 mars 2008.

Cet agencement défavorable (massif prédécoupé) est soumis aux attaques des agents naturels (*facteurs dégradants*) qui ont développé les ouvertures au fil du temps: érosion karstique par les eaux infiltrées (présence de limon argileux sur le plan de glissement), ruissellement des eaux météoriques, neige, cycles de gel-dégel, action mécanique des racines des arbres (présence de racines dans la niche d'arrachement).

Figure 7: photographie prise à la verticale de la niche d'arrachement (hélicoptère, 20.03.2008); quelques fractures représentatives des familles F1 et F2 sont reportées sur la photographie. La fracture SW-NE (gauche-droite) est visible à l'arrière de la niche d'arrachement au-dessus des deux personnes; on remarquera également l'élément nommé «La tour» tout à droite de la falaise.

Afin d'anticiper tout mouvement éventuel des autres grandes masses identifiées à l'ouest du tunnel (par exemple «La tour» illustrée en figures 2 et 7 ci-dessus), il a été décidé, en accord avec les spécialistes de l'Office fédéral de l'environnement, d'instrumenter la falaise.

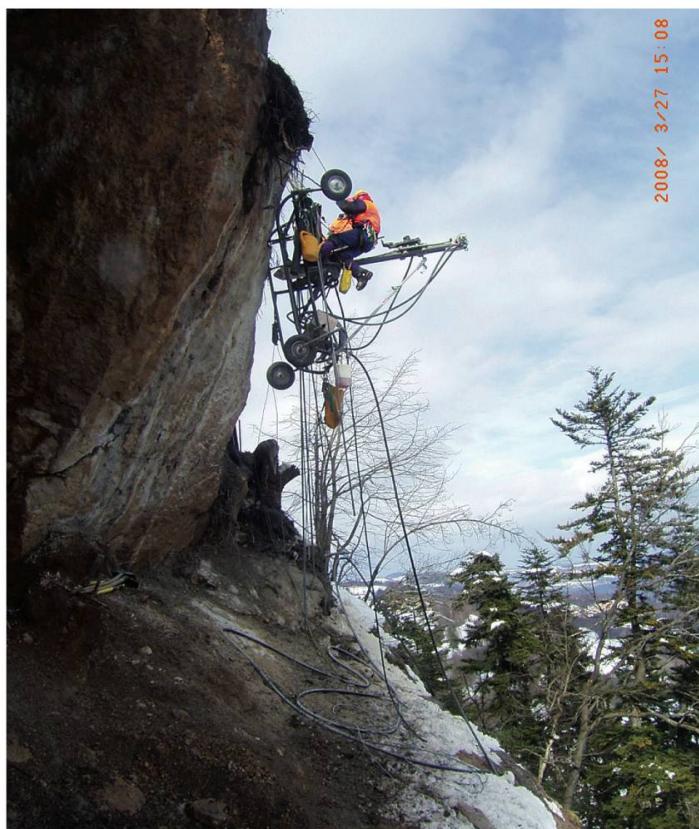
Figure 8: forages pour les clous dans la niche d'arrachement.

- purge et minage des blocs afin de sécuriser la zone de l'éboulement pour les ouvriers qui devaient intervenir en falaise;
- stabilisations par clouages et treillis plaqués de blocs présentant un risque de chute élevé pour la H18, ainsi que pour la sécurité des ouvriers; au total 231 clous ont été posés (type Gewi, longueurs entre 1,5 et 6 mètres, 900 mètres linéaires de forage au total);
- stabilisation du «jumeau»;
- purge du couloir jusqu'à la voie CJ;
- mise en place de filets de protection contre les chutes de pierres et de blocs en amont de la H18 et de la voie CJ;
- réparation de la voie CJ et reprise de l'exploitation sous haute surveillance.

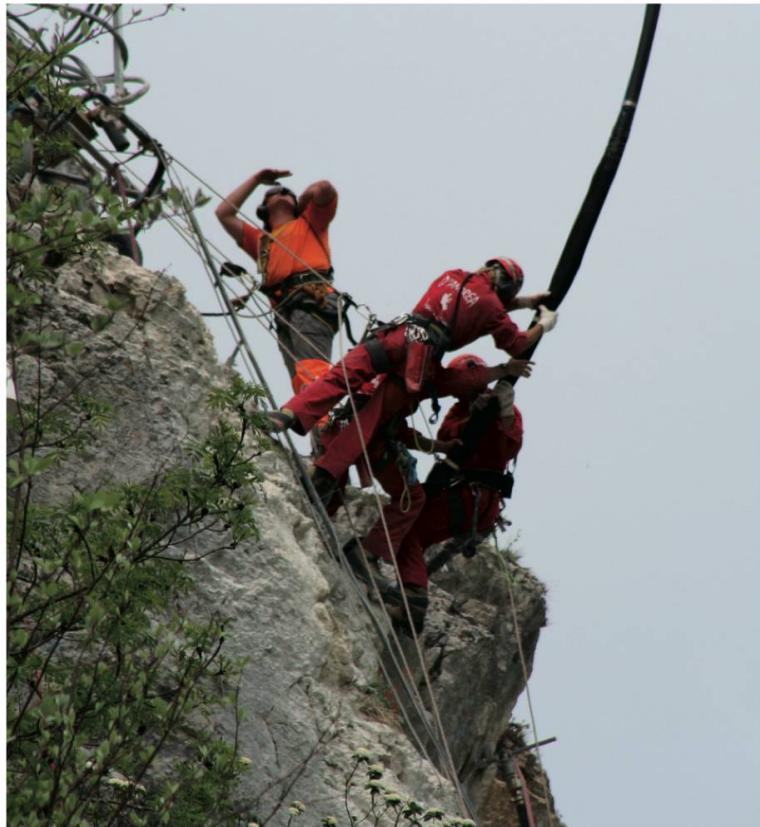
Figure 9: «jumeau», mise en place des tirants d'ancrage en falaise à trente mètres au-dessus de la H18, à l'aide de l'hélicoptère.

La stabilisation a été réalisée par la mise en place de six ancrages actifs (six tirants AVT pour rocher K1 Ptk = 1274 kN, longs de dix-sept à vingt-deux mètres, avec sept mètres de longueur de scellement).

Des blocs d'appui en béton de 60 x 60 x 60 cm permettent la transmission des efforts au massif rocheux.

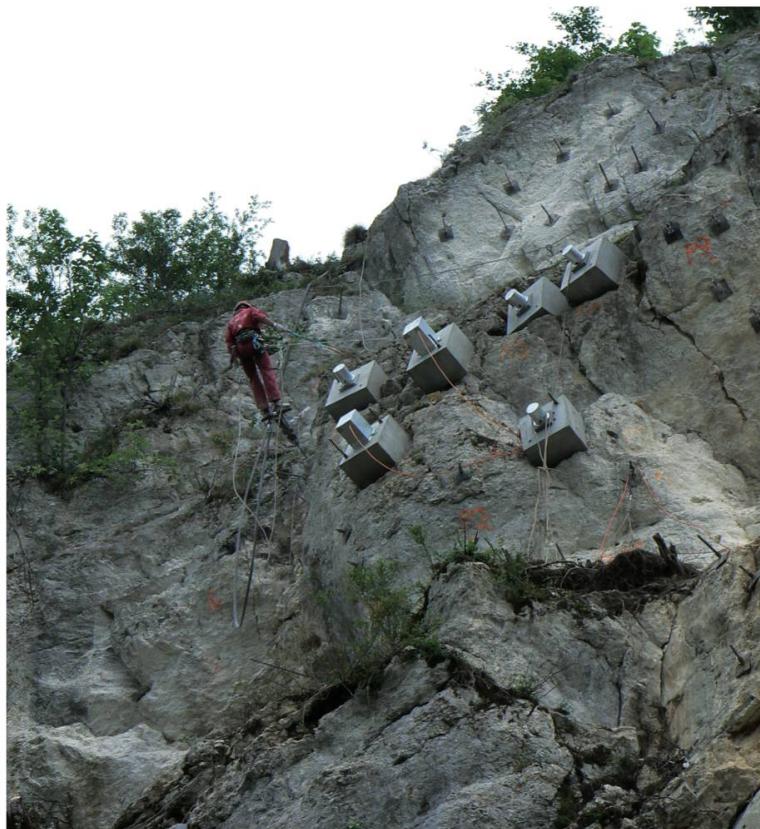
Figure 10: «jumeau», les six ancrages à droite de l'ouvrier, avec leurs appuis en béton, sont bien visibles depuis la H18; on peut également observer, à droite et au-dessus, les têtes de clous (petites plaques carrées en acier).

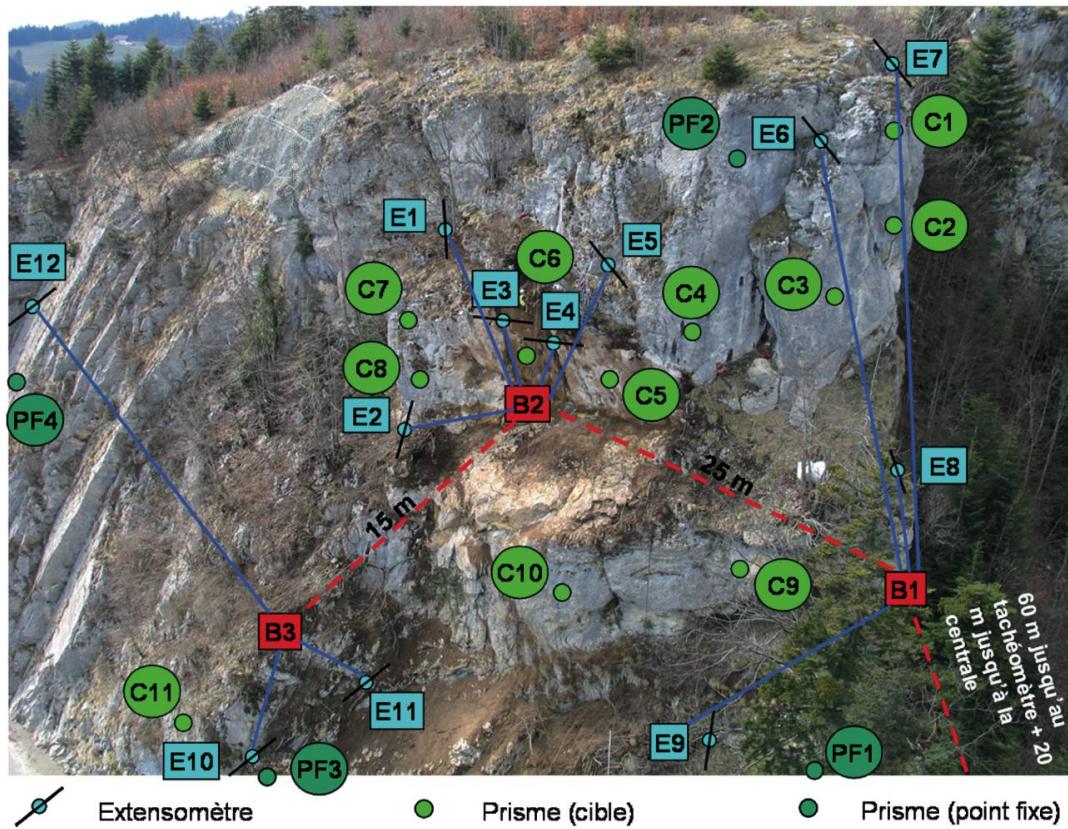
Le réseau de surveillance qui a été installé est constitué de douze extensomètres d'une part, et de onze cibles (prismes) qu'un tachéomètre mesure toutes les trente minutes d'autre part. Le tout est relié à une centrale d'acquisition.

Les extensomètres servent à mesurer en continu d'éventuels mouvements de part et d'autre de fractures importantes; leur précision est de 0,04 mm. Le tachéomètre mesure la distance qui le sépare de chacun des onze prismes, avec une précision de un millimètre.

Un système d'avertissement et d'alarme est activé lors de mouvements supérieurs à des valeurs préalablement définies par les spécialistes.

Après plus d'une année de fonctionnement, aucun déplacement significatif n'est à signaler; les fouines, qui ont décidé de ronger certains câbles pendant l'hiver 2008-09, ont constitué, avec le brouillard, la principale cause de souci de ce réseau.

Figure 11 : réseau de surveillance de la falaise.
