Zeitschrift: Actes de la Société jurassienne d'émulation
Herausgeber: Société jurassienne d'émulation
Band: 115 (2012)

Le bas-marais de Pratchie ne doit pas mourir

Philippe Bassin et Jean-Pierre Egger

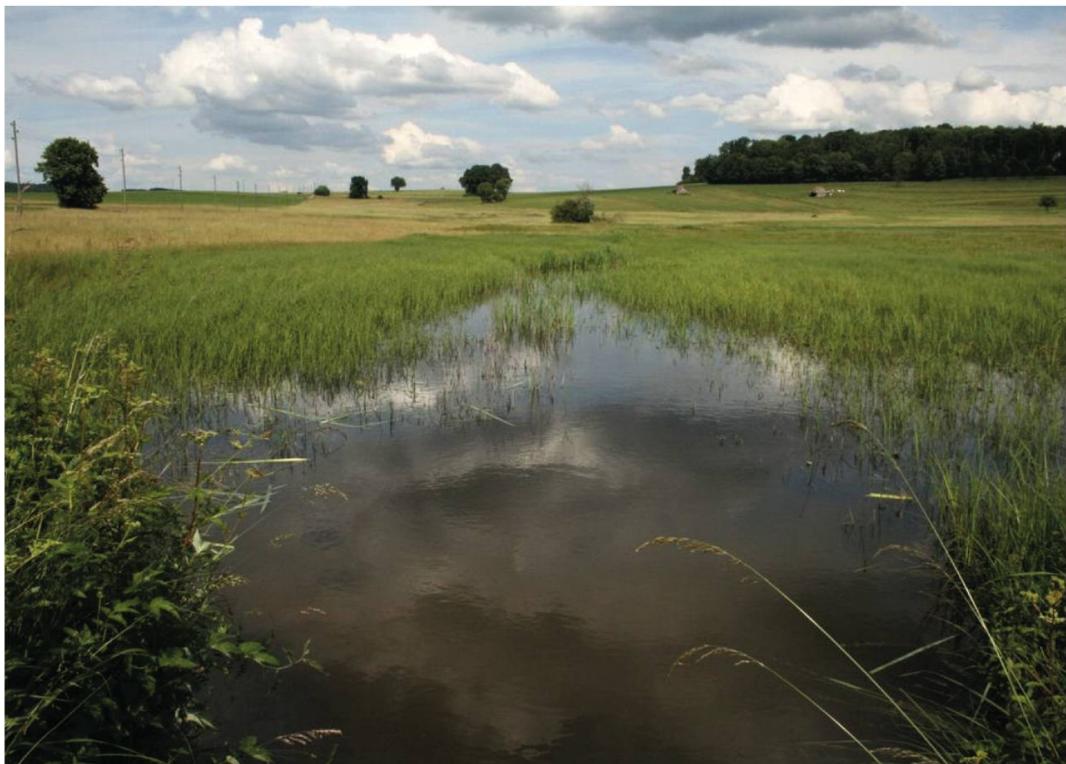
Fig. 1 : Une partie du bassin versant du marais de Pratchie, dont la ligne crête culmine à 476 m. Le marais se situe à une altitude de 428 à 432 m. (Photo : Philippe Bassin, le 22 août 2010)

A quelque 500 m à l'est du village de Damphreux, au fond d'un vallon long de 950 m et large de 650 m, se trouve le reliquat du bas-marais de Pratchie – La Cornée^a (fig. 1). Classé d'importance nationale, cet écosystème est aujourd'hui gravement menacé. Il peut être sauvé si l'on prend rapidement des mesures efficaces. Cet article présente une synthèse du contexte et des enjeux qui est primordiale pour permettre aux acteurs de prendre les bonnes décisions dans le futur.

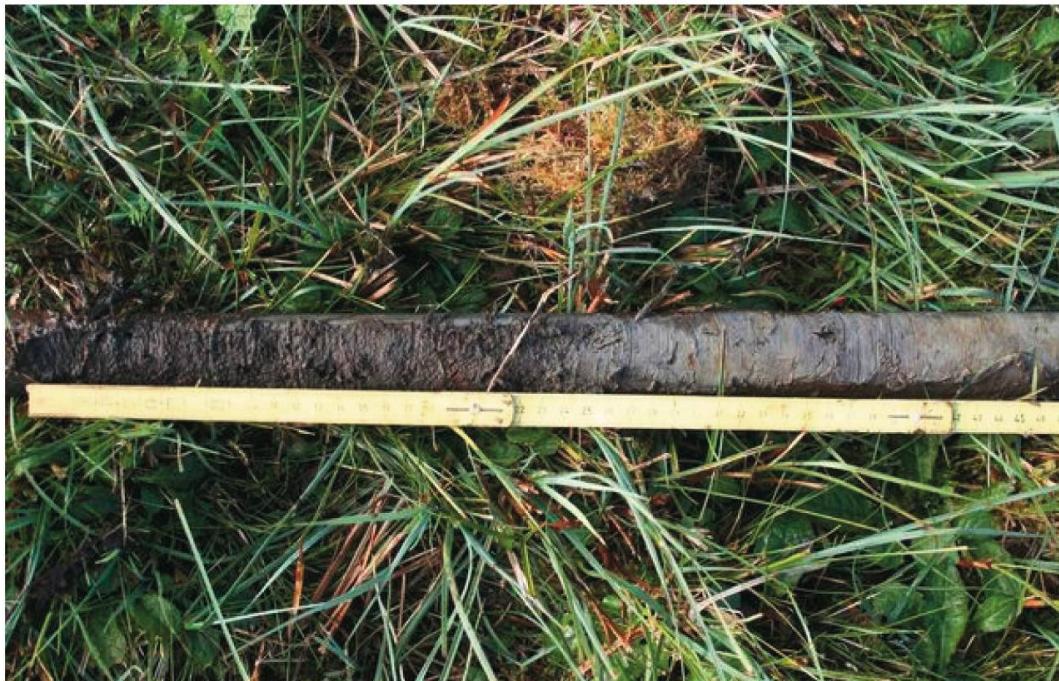
Fig. 2: Un carottage prélevé le 3 novembre 2006 montre bien le caractère réduit donc hydromorphe des sols situés dans la zone du marais, à gauche de l'image, l'horizon A tourbeux sur environ 10 cm, à droite l'horizon B riche en limons et argiles. (Photo: Philippe Bassin)

Avant l'intervention humaine, la présence sur le site d'une forêt typique des terrains humides (aulnaie) est l'hypothèse la plus probable. Vraisemblablement, le site a été défriché durant le Moyen Age. Le passage d'un milieu forestier à un milieu exploité par l'agriculture provoque une diminution de l'évapotranspiration et induit ainsi une humidification progressive du site. Le milieu devient asphyxiant, ce qui entraîne une décomposition partielle de la matière organique non exportée. Le bas-marais est maintenu ouvert, mais son utilisation agricole semble rester extensive et/ou temporaire. Ainsi, nous pouvons, aujourd'hui encore, noter dans la stratigraphie de détail (fig. 2) une fine couche d'horizon humifère⁵. Lors d'années sèches, cette dépression humide a vraisemblablement servi de réservoir de fourrages grossiers. Signe de déprises agricoles temporaires ou de pâtures très extensives, nous pouvons imaginer le début du lent développement d'une «tourbière» durant plusieurs dizaines d'années. Cependant, l'épaisseur de l'horizon tourbeux reste faible et, d'après nos observations, n'excède pas 25 cm (fig. 2).

En périphérie du marais, seules deux parcelles, propriétés de la FMD, (une, située entre le chemin planifié et la forêt de la Vouivre, l'autre localisée dans le bas du vallon) n'ont pas connu de labours depuis une vingtaine d'années. Elles présentent un profil de sol classique de prairie permanente à tendance hydromorphe, caractérisé par un horizon supérieur A peu profond et perméable sur environ 20 cm, puis par un horizon B riche en limon et en argile, donc relativement imperméable. Sa couleur grise dénote qu'il est saturé en eau. Une structure grumeleuse est constatée dans l'horizon supérieur (fig. 2).

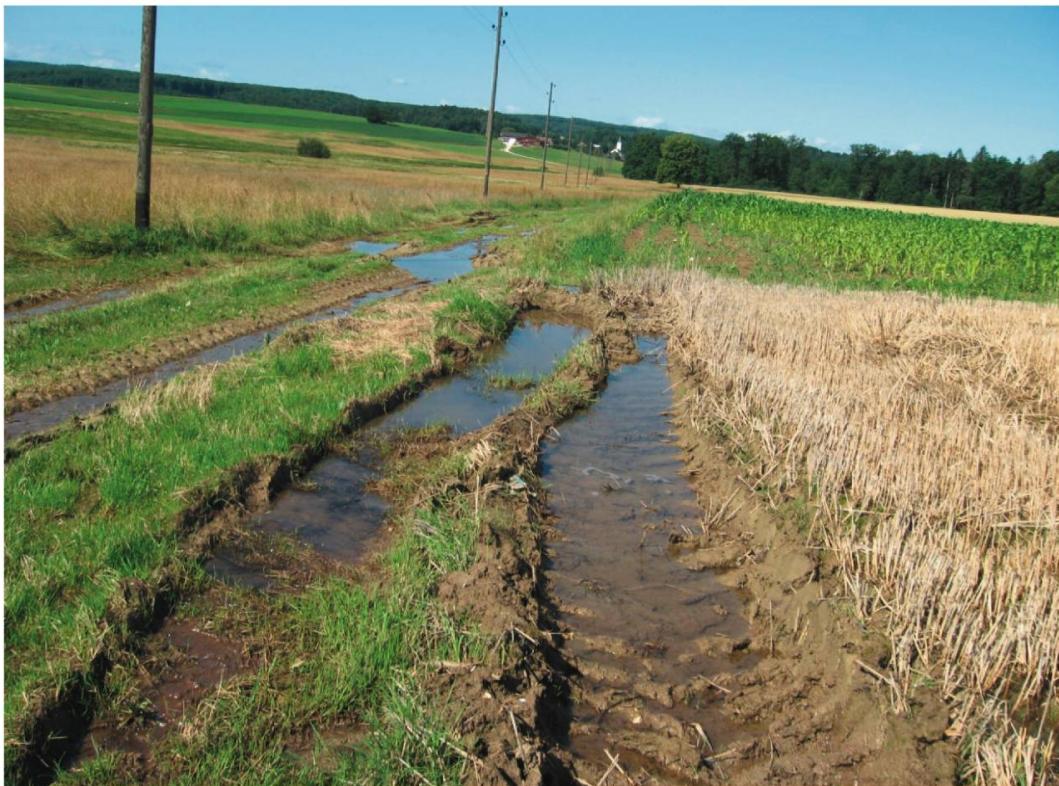
Fig. 3 : Le tassement du sol déstructure ; les ornières canalisent l'eau ; la zone tampon ne peut plus jouer son rôle d'assainissement. (Photo : Jean-Pierre Egger, le 7 juillet 2012)

A Damphreux, les voies de communication entre les villages évitent en général les bas-fonds humides. C'est pareil à Cœuve ou à Bonfol, et ceci jusqu'à la fin du XIX^e siècle. De la fin du XIX^e et durant tout le XX^e siècle, les agriculteurs locaux auront le souci constant de maîtriser l'humidité excédentaire des terres par des opérations répétées de drainage. Ici, le résultat de ces efforts restera assez limité. La présence de nombreuses loges, côté sud-est de Pratchie, atteste de la vocation pastorale du site jusqu'en 1998. Les pâtures protègent mieux les sols hydromorphes pentus contre l'érosion que les cultures. Dès septembre 1998, avec la nouvelle attribution des terres dans le cadre des améliorations foncières de Damphreux, de grandes surfaces de pâturage et de prairies du bassin versant sont transformées en terres ouvertes avec des conséquences très néfastes pour le bas-marais : sédimentation de particules fines, eutrophisation, apport de produits phytosanitaires, tassemement des sols (fig. 3).

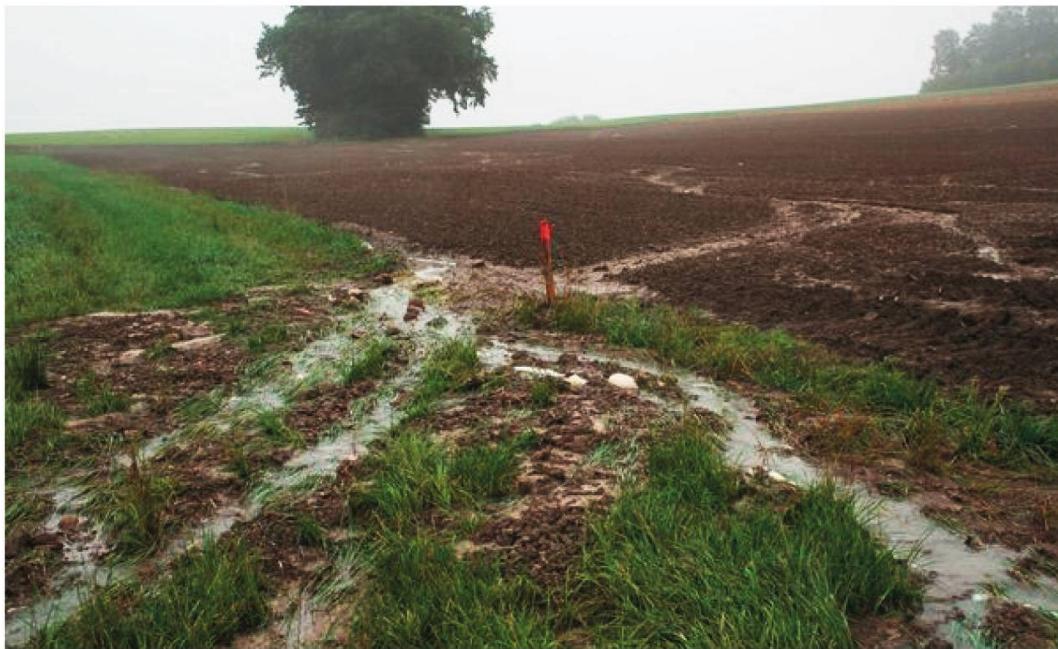
Fig. 4: Erosion observée le 10 octobre 2012 à Pratchie, après un épisode pluvieux de quarante-deux heures pendant lequel environ 55 mm de pluie ont battu le terrain et arraché, sur la parcelle labouée, plus de 20 m³ de terre. (Photo : Philippe Bassin)

mais également d'autres céréales peu à l'aise sur des terrains humides. De plus, ces cultures induisent un travail du sol favorisant l'érosion comme le labour profond, pratiqué dans le sens de la plus grande pente et de très nombreux passages avec de lourdes machines provoquant aussi le tassement des horizons superficiels (fig. 3). Au final, toutes ces pratiques se conjuguent pour déstructurer le sol et favoriser les effets de battance^b et finalement provoquer l'érosion (fig. 4). Cette dernière conduit à une sédimentation lente et inexorable dans les parties basses qui étouffe le bas-marais.
