Zeitschrift: Actes de la Société jurassienne d'émulation
Herausgeber: Société jurassienne d'émulation
Band: 115 (2012)

Artikel: Le bas-marais de Pratchie ne doit pas mourir
Autor: Bassin, Philippe / Egger, Jean-Pierre
DOI: <https://doi.org/10.5169/seals-549966>

Le bas-marais de Pratchie ne doit pas mourir

Philippe Bassin et Jean-Pierre Egger

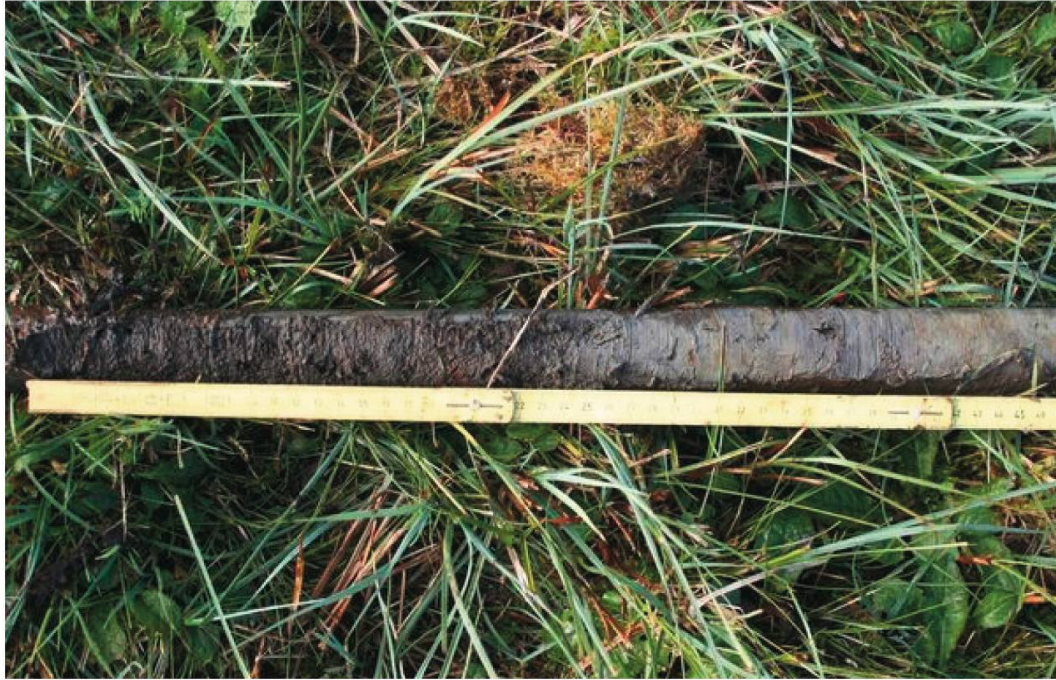
Fig. 2 : Un carottage prélevé le 3 novembre 2006 montre bien le caractère réduit donc hydromorphe des sols situés dans la zone du marais, à gauche de l'image, l'horizon A tourbeux sur environ 10 cm, à droite l'horizon B riche en limons et argiles. (Photo: Philippe Bassin)

En périphérie du marais, seules deux parcelles, propriétés de la FMD, (une, située entre le chemin planifié et la forêt de la Vouivre, l'autre localisée dans le bas du vallon) n'ont pas connu de labours depuis une vingtaine d'années. Elles présentent un profil de sol classique de prairie permanente à tendance hydromorphe, caractérisé par un horizon supérieur A peu profond et perméable sur environ 20 cm, puis par un horizon B riche en limon et en argile, donc relativement imperméable. Sa couleur grise dénote qu'il est saturé en eau. Une structure grumeleuse est constatée dans l'horizon supérieur (fig. 2).

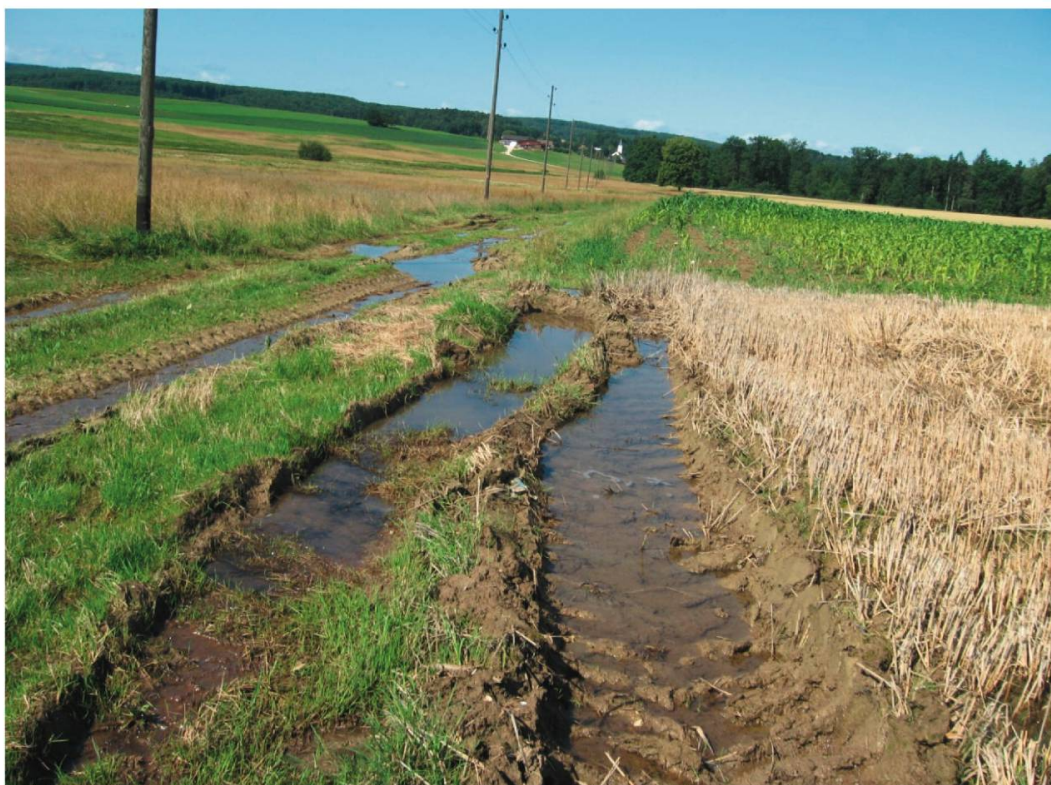
Fig. 3 : Le tassement du sol le déstructure ; les ornières canalisent l'eau ; la zone tampon ne peut plus jouer son rôle d'assainissement. (Photo : Jean-Pierre Egger, le 7 juillet 2012)

A Damphreux, les voies de communication entre les villages évitent en général les bas-fonds humides. C'est pareil à Cœuve ou à Bonfol, et ceci jusqu'à la fin du XIX^e siècle. De la fin du XIX^e et durant tout le XX^e siècle, les agriculteurs locaux auront le souci constant de maîtriser l'humidité excédentaire des terres par des opérations répétées de drainage. Ici, le résultat de ces efforts restera assez limité. La présence de nombreuses loges, côté sud-est de Pratchie, atteste de la vocation pastorale du site jusqu'en 1998. Les pâtures protègent mieux les sols hydromorphes pentus contre l'érosion que les cultures. Dès septembre 1998, avec la nouvelle attribution des terres dans le cadre des améliorations foncières de Damphreux, de grandes surfaces de pâturage et de prairies du bassin versant sont transformées en terres ouvertes avec des conséquences très néfastes pour le bas-marais : sédimentation de particules fines, eutrophisation, apport de produits phytosanitaires, tassement des sols (fig. 3).

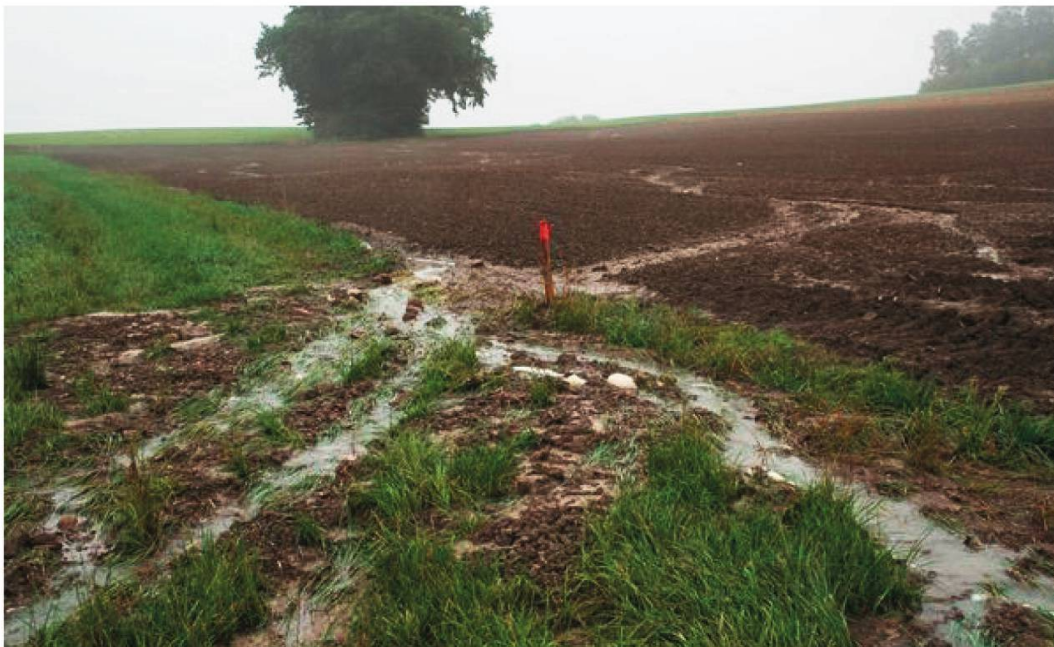
Fig. 4 : Erosion observée le 10 octobre 2012 à Pratchie, après un épisode pluvieux de quarante-deux heures pendant lequel environ 55 mm de pluie ont battu le terrain et arraché, sur la parcelle labourée, plus de 20 m³ de terre. (Photo : Philippe Bassin)

mais également d'autres céréales peu à l'aise sur des terrains humides. De plus, ces cultures induisent un travail du sol favorisant l'érosion comme le labour profond, pratiqué dans le sens de la plus grande pente et de très nombreux passages avec de lourdes machines provoquant aussi le tassement des horizons superficiels (fig. 3). Au final, toutes ces pratiques se conjuguent pour déstructurer le sol et favoriser les effets de battance^b et finalement provoquer l'érosion (fig. 4). Cette dernière conduit à une sédimentation lente et inexorable dans les parties basses qui étouffe le bas-marais.
