En Pratchie — diagnostic fonctionnel du bas-marais d'importance nationale n° 3901

CÉLIEN MONTAVON,
PHILIPPE GROSVERNIER

Un diagnostic fonctionnel du marais a été effectué à l'aide de la méthode *Espace Marais*. Les perturbations quantitatives et qualitatives de l'approvisionnement en eau ont été investiguées. La mise en place de résines échangeuses d'ions a permis d'évaluer l'efficacité de la zone tampon trophique (ZTT).

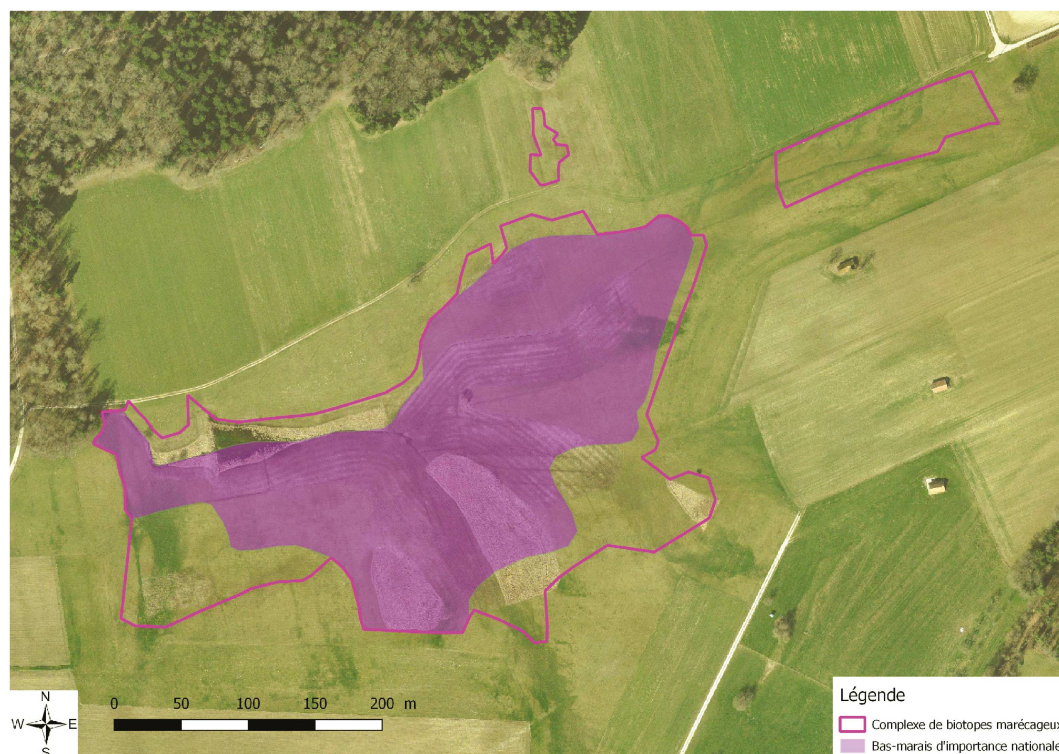
Le périmètre du marais en tant que biogéocénose est le résultat de l'intégration d'une carte de végétation réalisée par l'Université de Neuchâtel (Poupon & Gobat 2008) et de la carte des sols de l'Agroscope de Reckenholz (Bonnard 1996). Il est matérialisé en rose sur la figure 2.

Fig. 2. En rose, le périmètre du marais en tant que biogéocénose défini sur la base de la carte de végétation et de la carte des sols. L'orthophoto de 2017 utilisée comme fond de carte laisse apparaître les traces d'humidité des sols. En violet, le biotope au sens de l'inventaire fédéral des bas-marais.

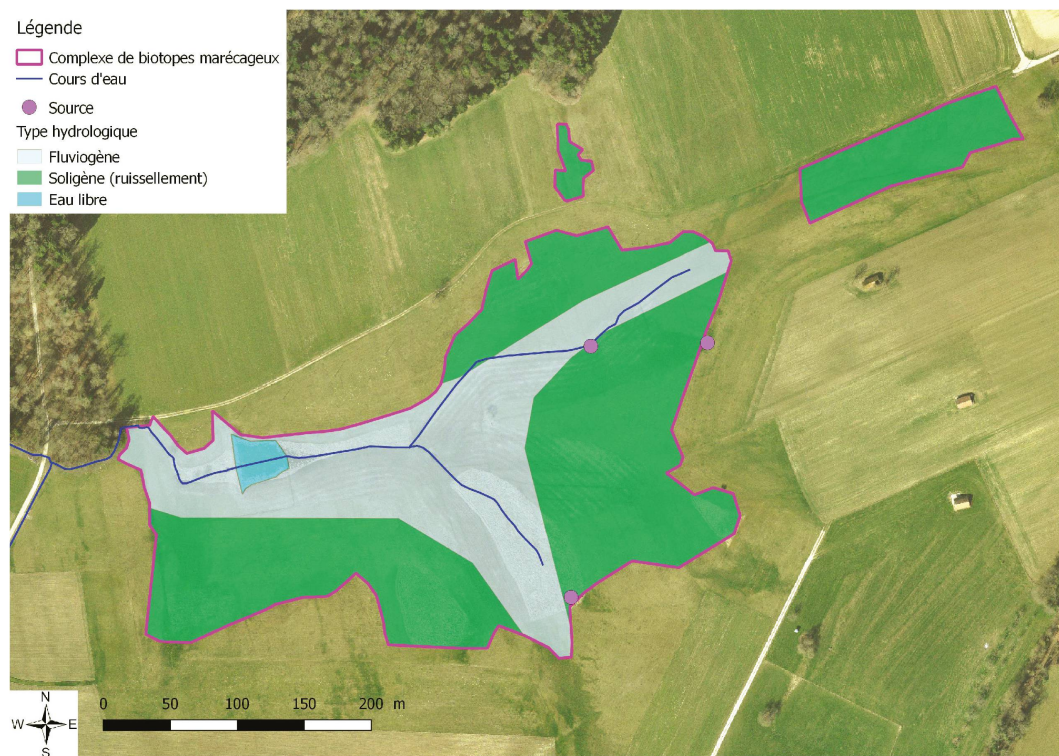
La carte géologique montre la présence d'alluvions témoignant d'un fonctionnement fluviogène du marais là où coulent encore aujourd'hui des cours d'eau dont le tracé rectiligne indique une correction d'origine anthropique (fig. 4). Ces cours d'eau naissent de sources. Cette partie fluviogène du marais a besoin de cours d'eau pouvant déborder et inonder. Sur le reste du site, la végétation marécageuse dépend des eaux de pentes sous forme de ruissellements diffus et dépend donc largement du bassin versant.

Fig. 4. Le marais présente un fonctionnement hydrologique mixte: fluviogène dans l'emprise historique des cours d'eau (en bleu clair) et soligène de ruissellement dans le reste du biotope (vert). Les cours d'eau dépendent des sources et doivent pouvoir divaguer librement dans le terrain alors que les surfaces de marais de pente nécessitent un ruissellement diffus.

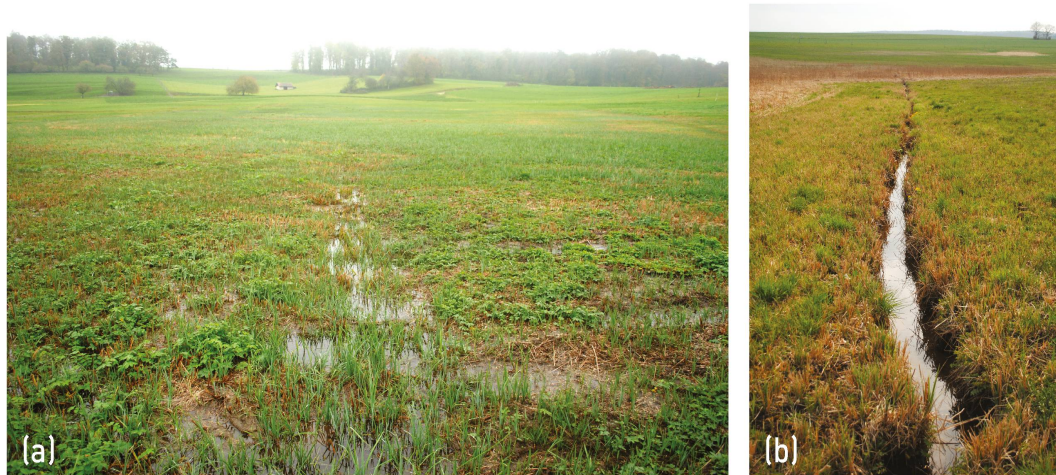
Dans le biotope, les drains tirés au boulet (en rouge sur la figure 5 ; figure 6a) sont très peu marqués topographiquement. Leur effet est visible en période de fortes pluies où l'eau se rassemble préférentiellement dans leur emprise et est rapidement évacuée vers le plan d'eau. C'est dans cette emprise qu'on retrouve les Laïches alors que les secteurs plus secs alentour sont colonisés par la Reine des prés.

Le ruisseau situé au nord du site, incisé et rectiligne (fig. 6b), présente davantage une morphologie de fossé drainant que de cours d'eau. Il collecte les eaux issues de la petite combe en direction de Beurnevésin, intercepte les ruissellements du versant nord et draine les surfaces marécageuses. L'eau est rapidement évacuée vers l'exutoire.

Fig. 6. (a) Les drains tirés au boulet au sein du biotope sont très superficiels. Ils captent tout de même l'eau lors des événements pluvieux et contribuent à son évacuation rapide vers l'exutoire. (b) Le ruisseau situé au nord du site est incisé et rectiligne. Il a l'effet d'un fossé qui draine le marais et intercepte les ruissellements issus du bassin versant.

Afin d'atteindre les objectifs fixés par les gestionnaires du site, la première mesure à prendre est de restaurer l'hydrologie en ralentissant les flux. Pour ce faire, il est nécessaire de combler le lit du cours d'eau nord et le laisser par la suite se frayer son propre chemin. Le cours d'eau

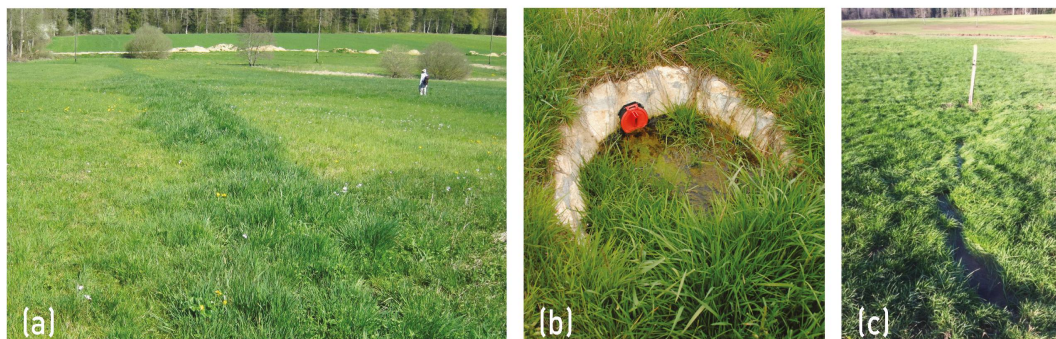
Fig. 7. Les eaux ramenées dans le marais depuis la route au sud-ouest (a) et depuis le système de drainage de Beurnevésin (b) sont très chargées en nutriments comme en témoigne la vigueur de la végétation. En période de hautes eaux, les eaux de drainage infiltrées dans le puits se frayent un chemin souterrain et ressortent dans le biotope (c).

sont redirigées vers le marais de manière concentrée par un tuyau sous la route (fig. 5 et fig. 7a).

La deuxième mesure est de prévenir l'introduction d'intrants supplémentaires dans le biotope. Les eaux chargées en nutriments et infiltrées dans le puits doivent être restituées au marais après avoir été épurées par les ZTT. Ainsi le puits et le système de drainage à l'est devraient être supprimés. De la même manière, les eaux introduites de manière concentrée par des canalisations devraient être étalées en amont de la ZTT. De plus, il faut veiller à avoir une faible charge en bétail dans la ZTT et les tas de fumier déposés juste à la limite de la ZTT sont à proscrire et sont non conforme à la directive OEPN EA07 (2006).

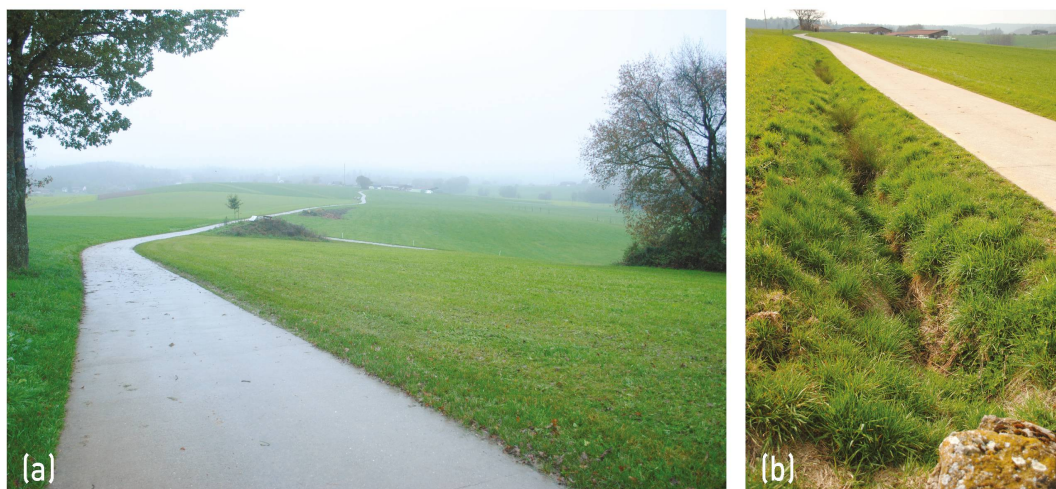
Le chemin au sud du site a également une structure en dalles de béton et est très pentu (fig. 10a). La partie amont est située sur une partie du bassin versant où l'eau s'infiltré. Sa partie moyenne (entre l'intersection avec le « nouveau » chemin menant aux loges et celle avec le chemin menant en direction des Cœudres au sud) est longée par un collecteur (fig. 5 et 8). Plus bas encore en direction de Damphreux, c'est un fossé qui collecte les eaux (fig. 5, 8, et 10b). Les eaux de ces deux aménagements

Fig. 10. (a) Le chemin longeant le sud du marais est pentu et fait de dalles en béton sur un coffrage. (b) Sa partie aval est bordée d'un fossé qui collecte les eaux. Les eaux sont redirigées vers le marais par un tuyau sous la route, donc de manière concentrée (cf. figures 5 et 7a).
