Artikel: En Pratchie - diagnostic fonctionnel du bas-marais d'importance

En Pratchie — diagnostic fonctionnel du bas-marais d'importance nationale n° 3901

CÉLIEN MONTAVON, PHILIPPE GROSVERNIER

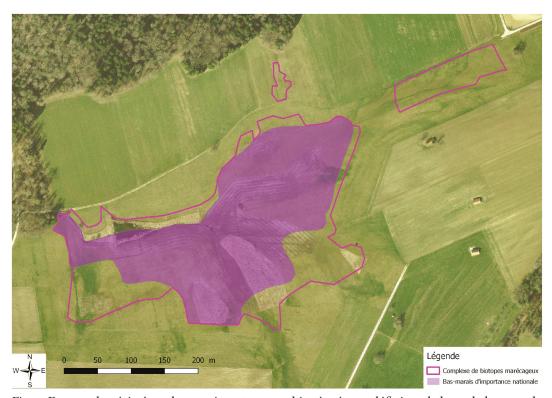
Le périmètre du marais en tant que biogéocénose est le résultat de l'intégration d'une carte de végétation réalisée par l'Université de Neuchâtel (Poupon & Gobat 2008) et de la carte des sols de l'Agroscope de Reckenholz (Bonnard 1996). Il est matérialisé en rose sur la figure 2.

Fig. 2. En rose, le périmètre du marais en tant que biogéocénose défini sur la base de la carte de végétation et de la carte des sols. L'orthophoto de 2017 utilisée comme fond de carte laisse apparaître les traces d'humidité des sols. En violet, le biotope au sens de l'inventaire fédéral des bas-marais.

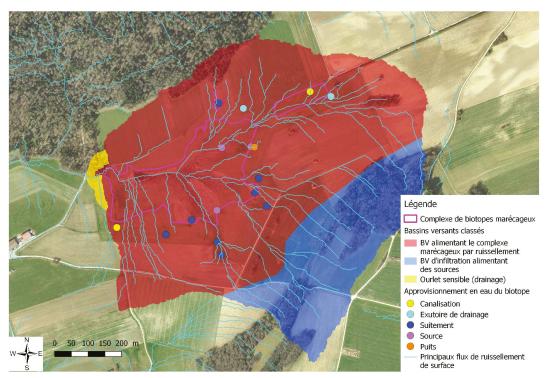
Selon les cartes géologique et hydrogéologique, une partie du BV topographique, représentée en rouge sur la figure 3, est située sur des limons d'altération imperméables favorisant le ruissellement de surface. Cette couche imperméable est cependant discontinue et permet à l'eau de la nappe captive d'émerger et d'approvisionner le site sous forme de suintments et de sources. Cet approvisionnement semble tributaire du niveau de la nappe phréatique (cf. chap. hydrologie). La partie du BV topographique schématisée en bleu sur la figure 3 repose sur les cailloutis du Sundgau, couche géologique dans laquelle les eaux peuvent s'infiltrer. Ces eaux ne sont cependant pas perdues pour le marais puisqu'elles contribuent à alimenter la nappe souterraine alimentant les sources. Les surfaces schématisées en jaune n'appartiennent pas au BV topographique mais correspondent à un périmètre sensible où les perturbations peuvent affecter le marais. Pour cela elles devraient être exemptes de tout

Fig. 3. Bassins versants classés en fonction de leur mode d'approvisionnement du biotope. La signification des codes couleur est mentionnée dans la légende. Le périmètre ainsi défini représente un périmètre de prévention hydrologique. Ce périmètre n'a pas de valeur légale en tant que tel. Il doit faire l'objet d'une procédure de légalisation pour être reconnu comme zone tampon hydrique. Modèle numérique de terrain (MNT) utilisé pour calculer les bassins versants ainsi que les flux présentés dans cette figure et les suivantes: © MNT/MNS Laser du canton du Jura, édition 2001-2008.

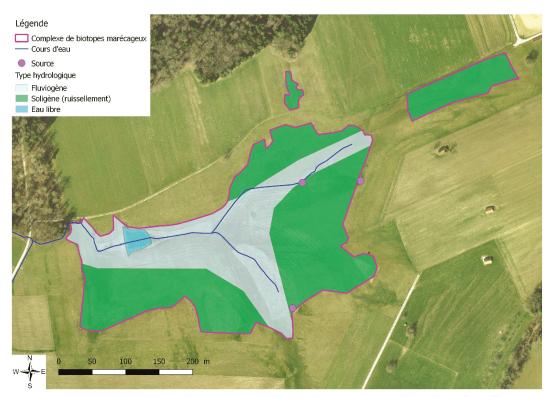
La carte géologique montre la présence d'alluvions témoignant d'un fonctionnement fluviogène du marais là où coulent encore aujourd'hui des cours d'eau dont le tracé rectiligne indique une correction d'origine anthropique (fig. 4). Ces cours d'eau naissent de sources. Cette partie fluviogène du marais a besoin de cours d'eau pouvant déborder et inonder. Sur le reste du site, la végétation marécageuse dépend des eaux de pentes sous forme de ruissellements diffus et dépend donc largement du bassin versant.

Fig. 4. Le marais présente un fonctionnement hydrologique mixte: fluviogène dans l'emprise historique des cours d'eau (en bleu clair) et soligène de ruissellement dans le reste du biotope (vert). Les cours d'eau dépendent des sources et doivent pouvoir divaguer librement dans le terrain alors que les surfaces de marais de pente nécessitent un ruissellement diffus.

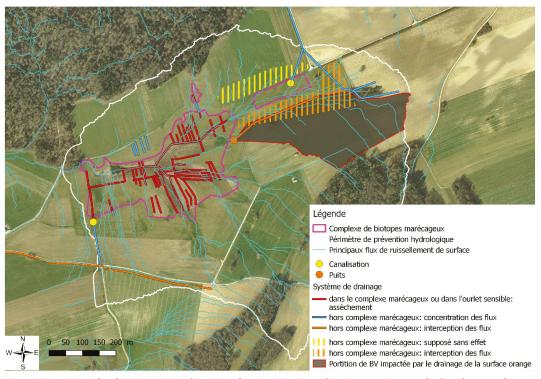
L'existence et la situation des nombreux drains représentés sur la figure 5 ont été données par différentes sources (Poupon & Gobat 2008,

Flury 2006, BTB 2002, BTB 2016, M. Claude Noirjean et M. Philippe Bassin comm. pers.). La cartographie du système de drains au sein du biotope issu du rapport de Ch. Poupon a été faite par photo-interprétation. Une vérification de terrain s'est donc avérée nécessaire.

Dans le biotope, les drains tirés au boulet (en rouge sur la figure 5; figure 6a) sont très peu marqués topographiquement. Leur effet est visible en période de fortes pluies où l'eau se rassemble préférentiellement dans leur emprise et est rapidement évacuée vers le plan d'eau. C'est dans cette emprise qu'on retrouve les Laîches alors que les secteurs plus secs alentour sont colonisés par la Reine des prés.

Fig. 5. Système de drainage en place sur le site En Pratchie. La présence de la plupart de ces infrastructures a été décelée par photo-interprétation ou est basée sur des témoignages. Leur présence effective et leur effet ont dû être vérifiés sur le terrain. L'effet supposé des drains est mentionné dans la légende.

Afin d'atteindre les objectifs fixés par les gestionnaires du site, la première mesure à prendre est de restaurer l'hydrologie en ralentissant les flux. Pour ce faire, il est nécessaire de combler le lit du cours d'eau nord et le laisser par la suite se frayer son propre chemin. Le cours d'eau

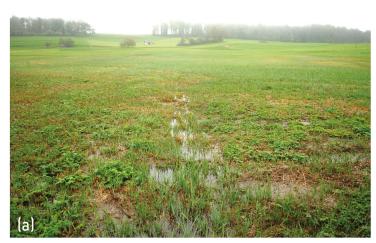
Le ruisseau situé au nord du site, incisé et rectiligne (fig. 6b), présente davantage une morphologie de fossé drainant que de cours d'eau. Il collecte les eaux issues de la petite combe en direction de Beurnevésin, intercepte les ruissellements du versant nord et draine les surfaces marécageuses. L'eau est rapidement évacuée vers l'exutoire.

Fig. 6. (a) Les drains tirés au boulet au sein du biotope sont très superficiels. Ils captent tout de même l'eau lors des événements pluvieux et contribuent à son évacuation rapide vers l'exutoire. (b) Le ruisseau situé au nord du site est incisé et rectiligne. Il a l'effet d'un fossé qui draine le marais et intercepte les ruissellements issus du bassin versant.

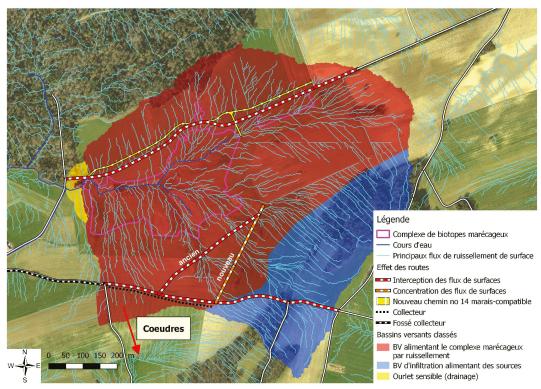
Fig. 8. L'effet des routes et chemins présents dans le périmètre de prévention hydrologique a été évalué sur la base de la circulation des flux. Cet effet a ensuite été vérifié sur le terrain. Le chemin n° 14 situé au nord du biotope a été réhabilité en 2018 avec une structure marais-compatible.

L'effet des routes et des vestiges de chemin sur les eaux de ruissellement a été mis en évidence sur la base de flux simulés (fig. 8), mais a également nécessité une vérification de terrain. L'effet du chemin n° 14, situé au nord du marais, était cependant déjà connu de la FMD et des services cantonaux: l'ancien chemin, dont le tracé est schématisé en rouge et blanc au nord du biotope, a été démantelé en 2018 et une nouvelle infrastructure marais-compatible a été construite sur le tracé illustré en jaune et blanc. Une étude de la perméabilité hydraulique a été réalisée par le Centre d'Hydrogéologie et de Géothermie de l'Université de Neuchâtel (CHYN) avant et après réhabilitation (Berdat *et al.* 2019). Les résultats ont prouvé l'effet de barrière hydrologique de l'ancienne infrastructure ainsi que le libre passage des flux de surface et de subsurface par-dessus et à travers le nouveau chemin.

D'après les flux de ruissellement simulés, les vestiges de l'ancien chemin en direction des loges (situé au sud du marais, en traitillé rouge sur la figure 8, inscrit « ancien ») représentaient un barrage dans le bassin versant. Une vérification de terrain lors d'une période pluvieuse nous permet d'affirmer que l'eau n'est pas retenue par cette infrastructure.

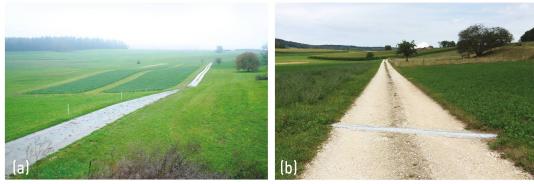
Le nouveau chemin vers les loges (situé au sud du marais, en traitillé orange sur la figure 8, avec inscrit «nouveau» au-dessus) est illustré sur les figures 9a et 9b. Il est composé de deux tronçons: un très pentu et

réalisé avec des dalles de béton et l'autre plat fait en groise. Le premier tronçon pourrait poser problème, mais le BV qui le concerne est restreint (la plupart de l'eau s'infiltre). Le second n'est pas problématique de par sa topographie et les alpines aménagées ponctuellement facilitent le passage de l'eau.

Fig. 9. « Nouveau » chemin menant aux anciennes loges En Pratchie et En Varret. (a) une vue d'ensemble du chemin avec en premier plan un tronçon pentu et fait de dalles de béton sur un coffrage. (b) un deuxième tronçon plat et réalisé en groise avec des alpines pour laisser passer l'eau

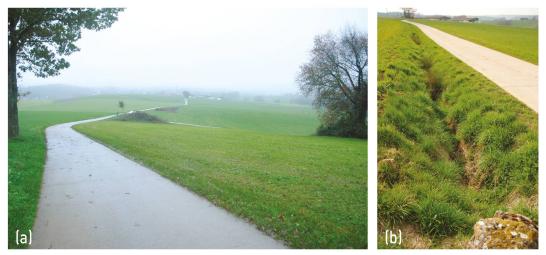
Le chemin au sud du site a également une structure en dalles de béton et est très pentu (fig. 10a). La partie amont est située sur une partie du bassin versant où l'eau s'infiltre. Sa partie moyenne (entre l'intersection avec le «nouveau» chemin menant aux loges et celle avec le chemin menant en direction des Cœudres au sud) est longée par un collecteur (fig. 5 et 8). Plus bas encore en direction de Damphreux, c'est un fossé qui collecte les eaux (fig. 5, 8, et 10b). Les eaux de ces deux aménagements

Fig. 10. (a) Le chemin longeant le sud du marais est pentu et fait de dalles en béton sur un coffrage. (b) Sa partie aval est bordée d'un fossé qui collecte les eaux. Les eaux sont redirigées vers le marais par un tuyau sous la route, donc de manière concentrée (cf. figures 5 et 7a).

sont redirigées vers le marais de manière concentrée par un tuyau sous la route (fig. 5 et fig. 7a).

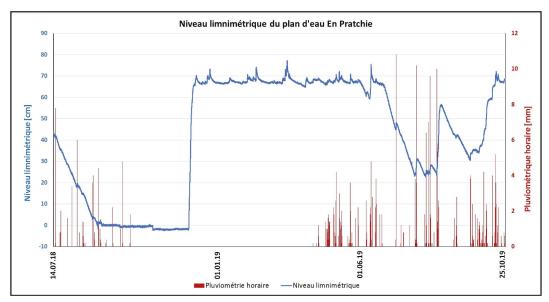
Les mesures faites à l'aide du piézomètre implanté dans le plan d'eau témoignent du comportement saisonnier du niveau d'eau de l'étang, mais également de la recharge qui se fait par les apports du bassin versant (fig. 11). En effet, le plan d'eau n'a pas été creusé et n'est pas connecté à la nappe souterraine: une digue a été érigée sur les limons imperméables (BIOTEC 2005; P. Bassin comm. pers.).

En 2018, année très sèche avec 750 mm de précipitations contre 1035 mm en moyenne sur la période 1961-1990 pour la station de Fahy, le plan d'eau s'est complètement vidé à partir de septembre. Il a été remarqué que les sources et suintements n'étaient plus émissives à partir de cette période.

2019 fut une année plus humide avec 922 mm de précipitations. Le plan d'eau ne s'est pas asséché malgré les pertes liées à l'évaporation et aux fuites constatées. En effet, en période estivale, le niveau de l'eau continue à baisser même de nuit. Les sources sont restées émissives cette année-là.

Situé à l'exutoire du bassin versant, le plan d'eau, par les fluctuations de son niveau, reflète l'hydrologie du site d'En Pratchie. La pente de la courbe caractérisant la vitesse avec laquelle le plan d'eau se vide est restée la même d'une année à l'autre, quand bien même les sources sont restées émissives durant toute la saison de végétation 2019.

Fig. 11. Le graphique illustré ci-dessus représente l'évolution du niveau limnimétrique de l'étang (courbe bleue) entre mi-juillet 2018 et fin octobre 2019. Le comportement du plan d'eau reflète l'hydrologie du site et de son bassin versant. L'histogramme (en rouge) illustre les précipitations horaires de 2018 et 2019 mesurées avec un pluviomètre. Celui-ci a été retiré du site entre novembre 2018 et avril 2019.

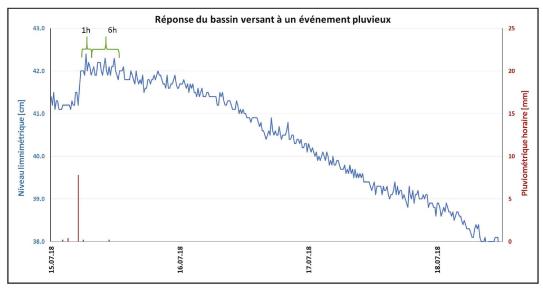
La réponse du bassin versant à un événement pluvieux en période d'étiage est illustrée sur la figure 12. On remarque que le niveau du plan d'eau atteint son maximum à peine une heure après la pluie. Ce maximum perdure pendant environ six heures puis le niveau recommence à descendre quand le BV se ressuie progressivement. Une grande partie de

Fig. 12. Variation du niveau d'eau de l'étang suite à un événement pluvieux en période d'étiage. Le maximum est atteint une heure après l'événement et perdure pendant six heures. Les apports du bassin versant compensent alors les pertes liées à l'évaporation et aux fuites du système.

l'eau arrive donc rapidement à l'exutoire du système et fait monter le niveau de l'étang. L'eau qui arrive ensuite progressivement ne compense plus les pertes.

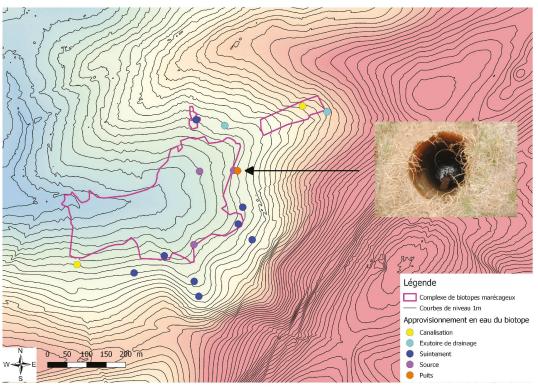
Le point signalé par la flèche sur la figure 13 est un puits d'où il était possible de pomper 3000 L d'eau en quelques minutes selon le témoignage

de l'exploitant agricole. Ceci pourrait indiquer que nous sommes en contact avec la nappe souterraine. Le puits a été nivelé (433,85 m) et la profondeur de la nappe sous le niveau du sol a été mesurée à l'étiage au mois d'août 2019 (-122 cm) et après une période pluvieuse fin octobre de la même année (-72 cm).

Comme nous pouvons l'observer sur la figure 13, la plupart des sources et suintements se situent à une altitude plus ou moins égale ou supérieure à celle du puits, vraisemblablement là où la couche de limons imperméables est moins continue, à proximité d'une faille géologique. Seule une altitude de nappe suffisamment élevée permettrait ainsi à ces suintements d'approvisionner le biotope en eau.

Fig. 13. Position des sources et suintements dans la topographie du site. La flèche indique la position du puits d'où il est possible d'observer la profondeur de la nappe phréatique par rapport au niveau du sol. On observe sur la photo l'arrivée des eaux de drainage de la zone hachurée en orange sur la figure 5. Courbes de niveaux: © Géodonnées de la République et Canton du Jura.

La provenance de l'eau alimentant les sources devrait être déterminée par un hydrogéologue. Nous émettons l'hypothèse que cette eau est tributaire de la nappe souterraine sous les limons, dans quel cas la qualité de l'eau de cette nappe devrait être testée. En Suisse, près de 15 % des eaux souterraines montraient des teneurs en nitrates supérieures aux normes et cette proportion passe à 40% en zone de grandes cultures selon les dernières données disponibles (OFEV, 2019).

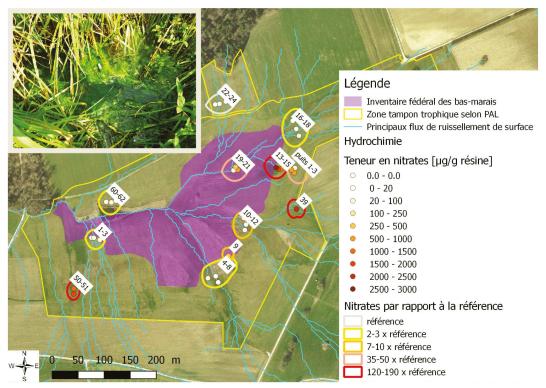
Les teneurs en nitrates des principaux flux de ruissellement de surface à l'interface entre la ZTT et le biotope au sens de l'inventaire, ainsi que dans les sources et suintements sont représentées sur la figure 14. Le

Fig. 14. Situation et valeurs mesurées des triplicatas de résines échangeuses d'ions sur les principales lignes de flux ainsi que les sources et canalisations approvisionnant le biotope en eau. Le triplicata 22/23/24 fait office de référence. Les résines individuelles sont groupées selon leur concentration de nitrates par rapport à la référence. La photo en encart montre la prolifération d'algues dans la source sud (triplicata 7/8/9).

triplicata 22/23/24 situé sur une parcelle exploitée extensivement à l'orée de la forêt fait office de référence.

Globalement les teneurs en nitrates sont peu élevées dans les eaux de ruissellement de surface, prouvant que la ZTT est efficace. La différence de concentration mesurée entre les résines 39 (2153.2 μ g/g de résine) et 12 (148.1 μ g/g de résine), situées sur la même ligne de flux, mais respectivement à l'entrée de la ZTT vers un dépôt de fumier et à proximité du biotope, montre l'effet d'épuration.

Les eaux de source des triplicatas 19/20/21 et 13/14/15 ainsi que les embouchures de canalisation (résines 50/51, puits-1/puits-2/puits-3) affichent des concentrations en nitrates plus importantes. Ces teneurs élevées se matérialisent par la végétation qui est très vigoureuse en ces différents points. L'orthophoto de 2017 utilisée ici comme fond de carte donne un bon rendu de la vigueur de la végétation en fonction des nuances de vert et laisse apparaître d'autres secteurs d'apport en nutriments qui n'ont pas été mesurés. Le triplicata 7/8/9 (source sud)

présente des teneurs en nitrates moins élevées (excepté le 9). Les observations de terrain ont cependant montré que la source était polluée de manière intempestive comme en témoigne la prolifération d'algues sur la photo en encart de la figure 14.

La deuxième mesure est de prévenir l'introduction d'intrants supplémentaires dans le biotope. Les eaux chargées en nutriments et infiltrées dans le puits doivent être restituées au marais après avoir été épurées par les ZTT. Ainsi le puits et le système de drainage à l'est devraient être supprimés. De la même manière, les eaux introduites de manière concentrée par des canalisations devraient être étalées en amont de la ZTT. De plus, il faut veiller à avoir une faible charge en bétail dans la ZTT et les tas de fumier déposés juste à la limite de la ZTT sont à proscrire et sont non conforme à la directive OEPN EA07 (2006).
