En Pratchie — diagnostic fonctionnel du bas-marais d'importance nationale n° 3901

CÉLIEN MONTAVON,
PHILIPPE GROSVERNIER

L'approvisionnement en eau et sa qualité sont les facteurs déterminant le bon fonctionnement d'un marais. En Pratchie est un bas-marais d'importance nationale situé dans une combe, entouré de terres agricoles et alimenté par de nombreuses petites sources et suintements. Au cours des dernières années, un assèchement et une eutrophisation ont été constatés.

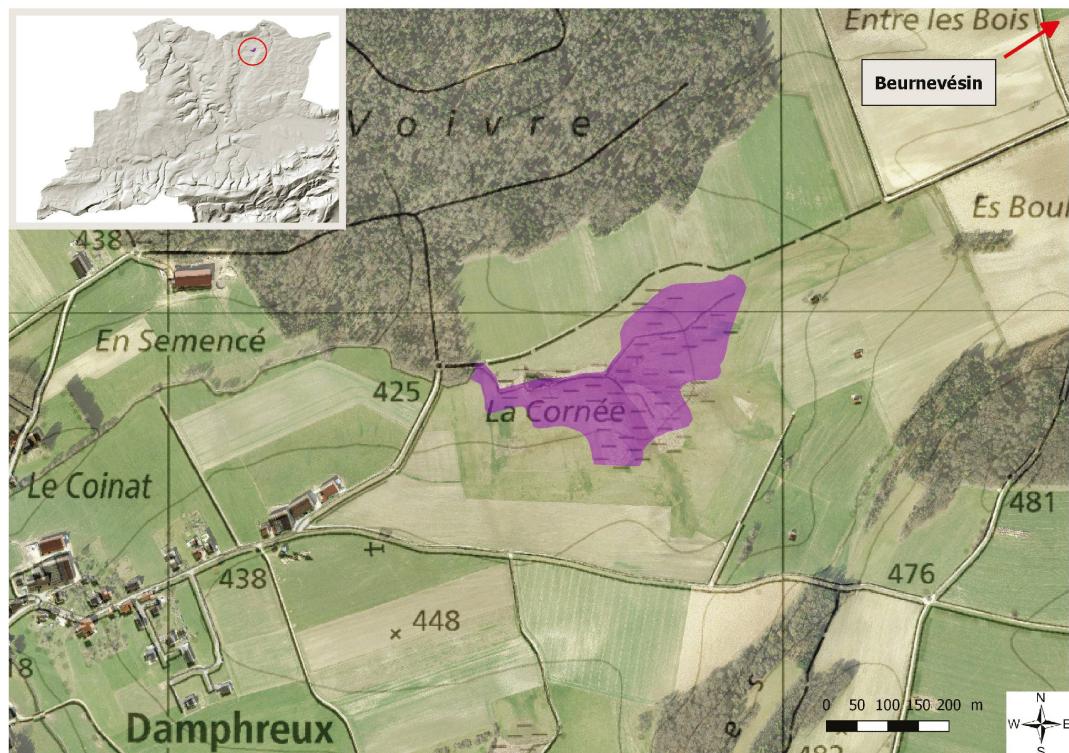
Fig. 1. Situation du bas-marais d'importance nationale n° 3901 sur la commune de Damphreux en Ajoie (JU), au nord de la chaîne du Jura. Le bas-marais se trouve à l'est de la commune. Le périmètre de l'objet au sens de l'inventaire fédéral des bas-marais est représenté en violet sur la carte. Relief dans l'encart: © SIT-Jura – Swisstopo DV 5704000630-5704000640 – Openstreetmap. Orthophoto utilisée dans cette figure et les suivantes: SWISSIMAGE©2017 Swisstopo (57040006965). Source orthophoto utilisée dans cette figure et les suivantes ainsi que carte nationale: Office fédéral de topographie.

En Pratchie, le bas-marais d'importance nationale n° 3901 (fig. 1), occupe le fond d'un petit vallon rendu imperméable par une couche de limons d'altération de l'Holocène. De nombreuses petites sources et

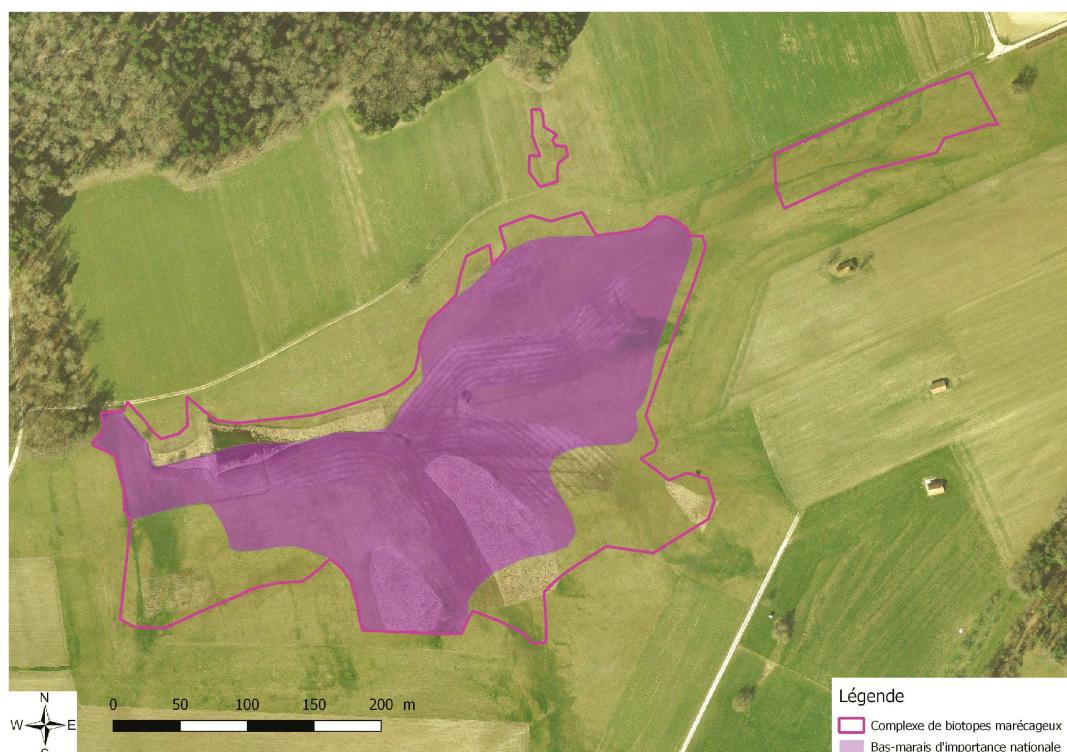
Le périmètre du marais en tant que biogéocénose est le résultat de l'intégration d'une carte de végétation réalisée par l'Université de Neuchâtel (Poupon & Gobat 2008) et de la carte des sols de l'Agroscope de Reckenholz (Bonnard 1996). Il est matérialisé en rose sur la figure 2.

Fig. 2. En rose, le périmètre du marais en tant que biogéocénose défini sur la base de la carte de végétation et de la carte des sols. L'orthophoto de 2017 utilisée comme fond de carte laisse apparaître les traces d'humidité des sols. En violet, le biotope au sens de l'inventaire fédéral des bas-marais.

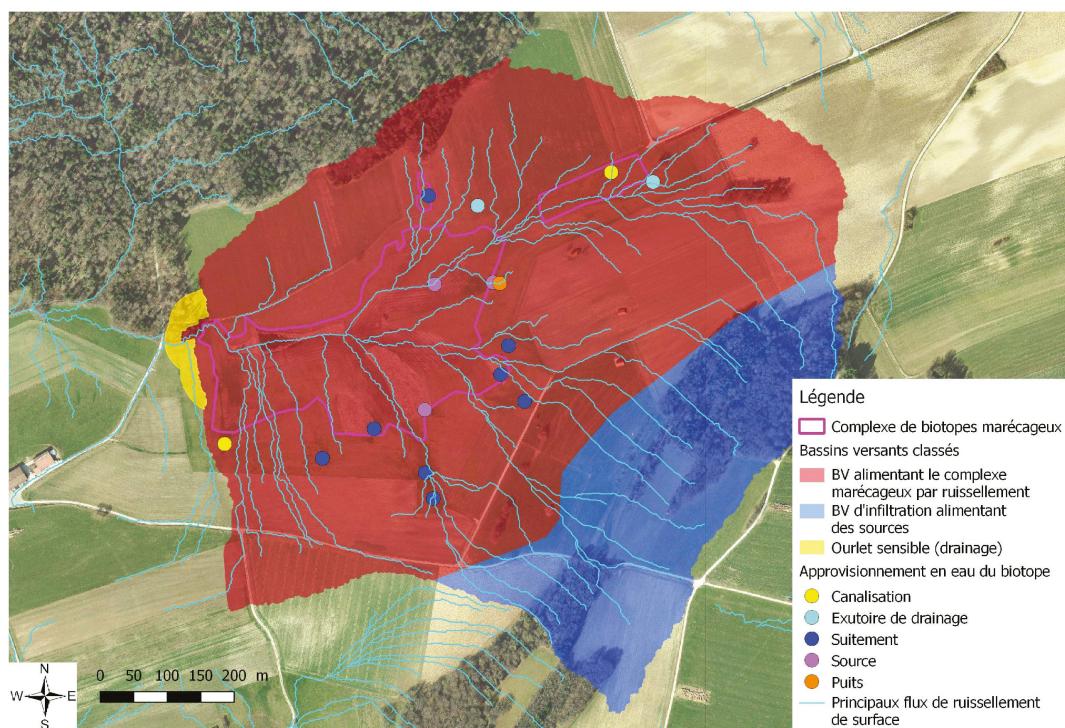
Selon les cartes géologique et hydrogéologique, une partie du BV topographique, représentée en rouge sur la figure 3, est située sur des limons d'altération imperméables favorisant le ruissellement de surface. Cette couche imperméable est cependant discontinue et permet à l'eau de la nappe captive d'émerger et d'approvisionner le site sous forme de suintments et de sources. Cet approvisionnement semble tributaire du niveau de la nappe phréatique (cf. chap. hydrologie). La partie du BV topographique schématisée en bleu sur la figure 3 repose sur les cailloutis du Sundgau, couche géologique dans laquelle les eaux peuvent s'infiltrer. Ces eaux ne sont cependant pas perdues pour le marais puisqu'elles contribuent à alimenter la nappe souterraine alimentant les sources. Les surfaces schématisées en jaune n'appartiennent pas au BV topographique mais correspondent à un périmètre sensible où les perturbations peuvent affecter le marais. Pour cela elles devraient être exemptes de tout

Fig. 3. Bassins versants classés en fonction de leur mode d'approvisionnement du biotope. La signification des codes couleur est mentionnée dans la légende. Le périmètre ainsi défini représente un périmètre de prévention hydrologique. Ce périmètre n'a pas de valeur légale en tant que tel. Il doit faire l'objet d'une procédure de légalisation pour être reconnu comme zone tampon hydrique. Modèle numérique de terrain (MNT) utilisé pour calculer les bassins versants ainsi que les flux présentés dans cette figure et les suivantes: © MNT/MNS Laser du canton du Jura, édition 2001-2008.

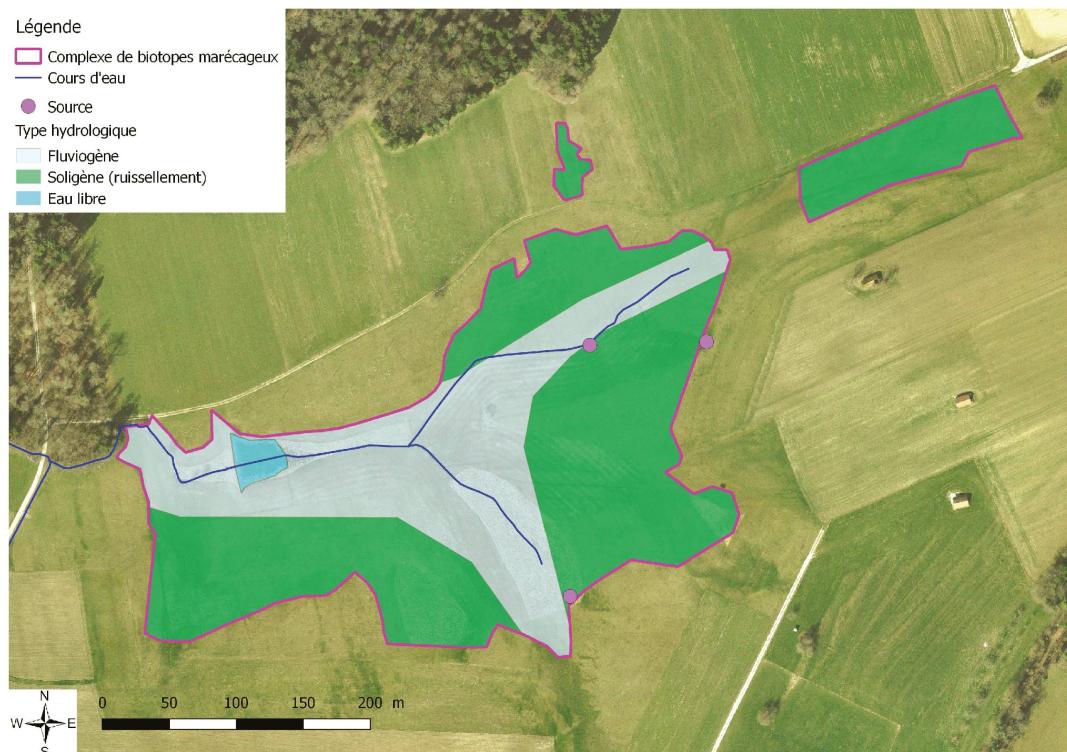
La carte géologique montre la présence d'alluvions témoignant d'un fonctionnement fluviogène du marais là où coulent encore aujourd'hui des cours d'eau dont le tracé rectiligne indique une correction d'origine anthropique (fig. 4). Ces cours d'eau naissent de sources. Cette partie fluviogène du marais a besoin de cours d'eau pouvant déborder et inonder. Sur le reste du site, la végétation marécageuse dépend des eaux de pentes sous forme de ruissellements diffus et dépend donc largement du bassin versant.

Fig. 4. Le marais présente un fonctionnement hydrologique mixte : fluviogène dans l'emprise historique des cours d'eau (en bleu clair) et soligène de ruissellement dans le reste du biotope (vert). Les cours d'eau dépendent des sources et doivent pouvoir divaguer librement dans le terrain alors que les surfaces de marais de pente nécessitent un ruissellement diffus.

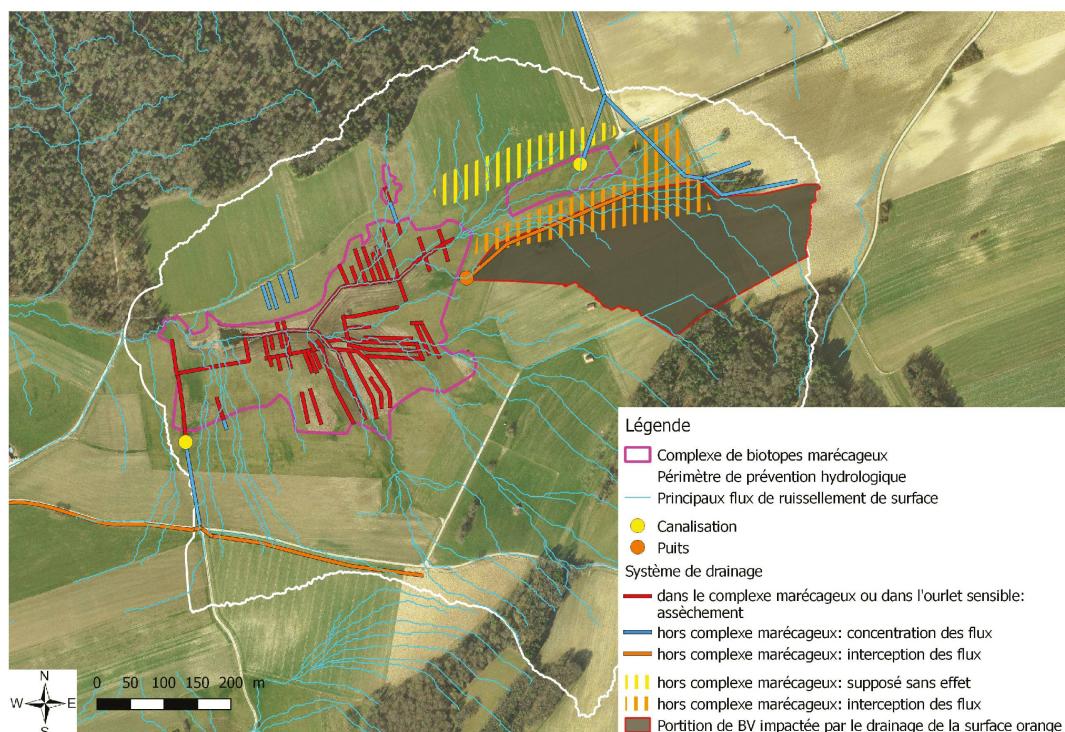
Dans le biotope, les drains tirés au boulet (en rouge sur la figure 5; figure 6a) sont très peu marqués topographiquement. Leur effet est visible en période de fortes pluies où l'eau se rassemble préférentiellement dans leur emprise et est rapidement évacuée vers le plan d'eau. C'est dans cette emprise qu'on retrouve les Laîches alors que les secteurs plus secs alentour sont colonisés par la Reine des prés.

Fig. 5. Système de drainage en place sur le site En Pratchie. La présence de la plupart de ces infrastructures a été décelée par photo-interprétation ou est basée sur des témoignages. Leur présence effective et leur effet ont dû être vérifiés sur le terrain. L'effet supposé des drains est mentionné dans la légende.

En direction de l'est, de larges surfaces ont été drainées. Les eaux des surfaces en orange hachuré (fig. 5) ainsi que toute la portion de bassin

versant (13.2 % du BV de ruissellement) en noir transparent (fig. 5) sont captées par un tuyau qui débouche sur un puits perdu. Les eaux de drainage infiltrées dans le puits ressortent directement dans le biotope quand le niveau de la nappe dans le puits est suffisamment élevé (fig. 7c). Plus à l'est, les eaux de drainage de Beurnevésin (fourche bleue sur fig. 5) sont rapatriées via une tête d'aqueduc depuis fin 2017 en amont de la combe, directement sur des surfaces présentant un potentiel pour la végétation marécageuse (fig. 7b). La concentration spatiale de ces eaux chargées en nutriments ne permet pas l'approvisionnement par ruissellement diffus des surfaces marécageuses ni l'épuration par les zones tampon trophiques.

Afin d'atteindre les objectifs fixés par les gestionnaires du site, la première mesure à prendre est de restaurer l'hydrologie en ralentissant les flux. Pour ce faire, il est nécessaire de combler le lit du cours d'eau nord et le laisser par la suite se frayer son propre chemin. Le cours d'eau

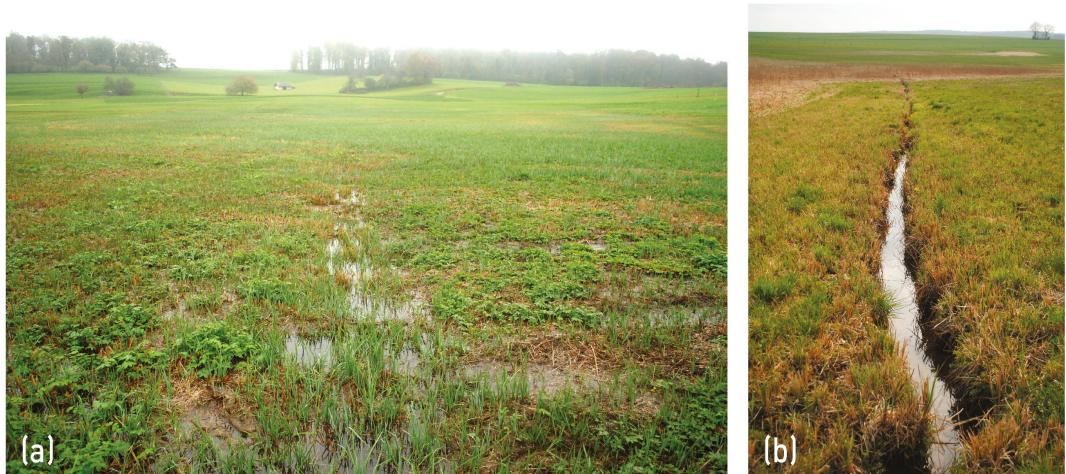
Le ruisseau situé au nord du site, incisé et rectiligne (fig. 6b), présente davantage une morphologie de fossé drainant que de cours d'eau. Il collecte les eaux issues de la petite combe en direction de Beurnevésin, intercepte les ruissellements du versant nord et draine les surfaces marécageuses. L'eau est rapidement évacuée vers l'exutoire.

Fig. 6. (a) Les drains tirés au boulet au sein du biotope sont très superficiels. Ils captent tout de même l'eau lors des événements pluvieux et contribuent à son évacuation rapide vers l'exutoire. (b) Le ruisseau situé au nord du site est incisé et rectiligne. Il a l'effet d'un fossé qui draine le marais et intercepte les ruissellements issus du bassin versant.

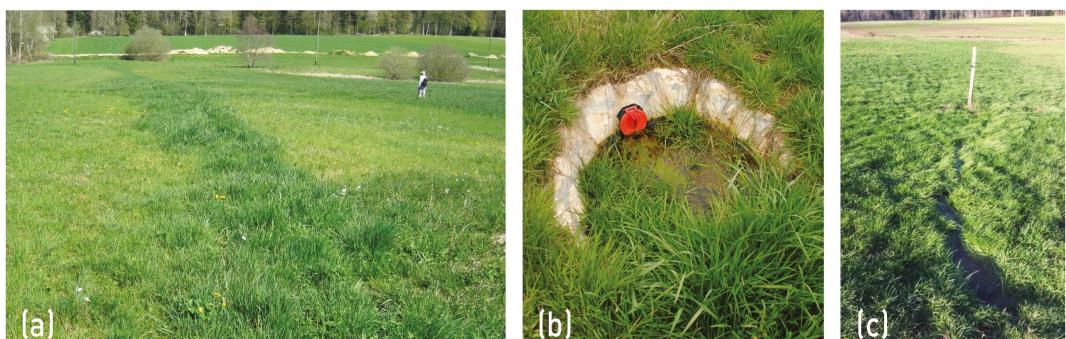
Fig. 7. Les eaux ramenées dans le marais depuis la route au sud-ouest (a) et depuis le système de drainage de Beurnevésin (b) sont très chargées en nutriments comme en témoigne la vigueur de la végétation. En période de hautes eaux, les eaux de drainage infiltrées dans le puits se frayent un chemin souterrain et ressortent dans le biotope (c).

La deuxième mesure est de prévenir l'introduction d'intrants supplémentaires dans le biotope. Les eaux chargées en nutriments et infiltrées dans le puits doivent être restituées au marais après avoir été épurées par les ZTT. Ainsi le puits et le système de drainage à l'est devraient être supprimés. De la même manière, les eaux introduites de manière concentrée par des canalisations devraient être étalées en amont de la ZTT. De plus, il faut veiller à avoir une faible charge en bétail dans la ZTT et les tas de fumier déposés juste à la limite de la ZTT sont à proscrire et sont non conforme à la directive OEPN EA07 (2006).

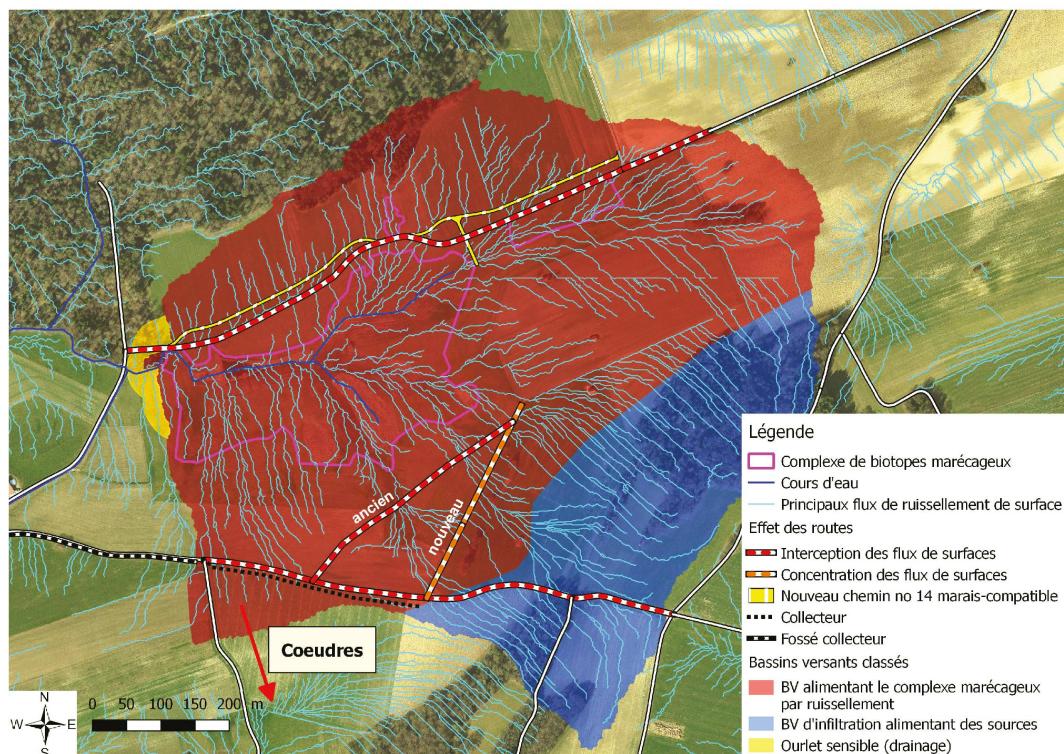
Fig. 8. L'effet des routes et chemins présents dans le périmètre de prévention hydrologique a été évalué sur la base de la circulation des flux. Cet effet a ensuite été vérifié sur le terrain. Le chemin n° 14 situé au nord du biotope a été réhabilité en 2018 avec une structure marais-compatible.

L'effet des routes et des vestiges de chemin sur les eaux de ruissellement a été mis en évidence sur la base de flux simulés (fig. 8), mais a également nécessité une vérification de terrain. L'effet du chemin n° 14, situé au nord du marais, était cependant déjà connu de la FMD et des services cantonaux: l'ancien chemin, dont le tracé est schématisé en rouge et blanc au nord du biotope, a été démantelé en 2018 et une nouvelle infrastructure marais-compatible a été construite sur le tracé illustré en jaune et blanc. Une étude de la perméabilité hydraulique a été réalisée par le Centre d'Hydrogéologie et de Géothermie de l'Université de Neuchâtel (CHYN) avant et après réhabilitation (Berdat *et al.* 2019). Les résultats ont prouvé l'effet de barrière hydrologique de l'ancienne infrastructure ainsi que le libre passage des flux de surface et de subsurface par-dessus et à travers le nouveau chemin.

Le nouveau chemin vers les loges (situé au sud du marais, en traitillé orange sur la figure 8, avec inscrit «nouveau» au-dessus) est illustré sur les figures 9a et 9b. Il est composé de deux tronçons: un très pentu et

D'après les flux de ruissellement simulés, les vestiges de l'ancien chemin en direction des loges (situé au sud du marais, en traitillé rouge sur la figure 8, inscrit « ancien ») représentaient un barrage dans le bassin versant. Une vérification de terrain lors d'une période pluvieuse nous permet d'affirmer que l'eau n'est pas retenue par cette infrastructure.

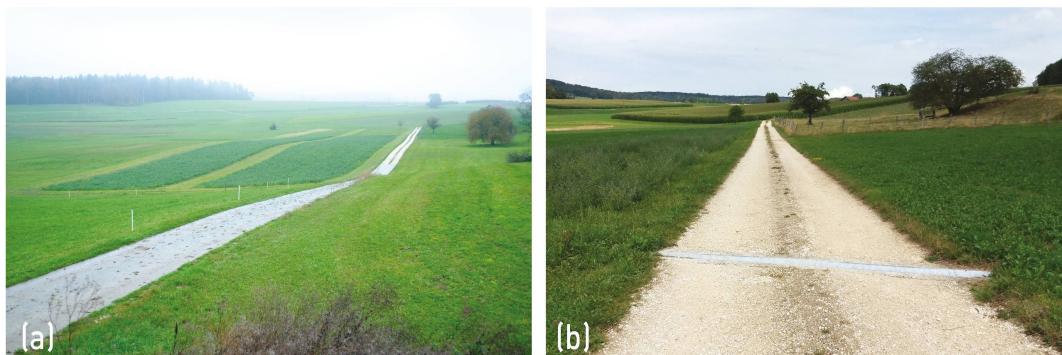
réalisé avec des dalles de béton et l'autre plat fait en groise. Le premier tronçon pourrait poser problème, mais le BV qui le concerne est restreint (la plupart de l'eau s'infiltre). Le second n'est pas problématique de par sa topographie et les alpines aménagées ponctuellement facilitent le passage de l'eau.

Fig. 9. «Nouveau» chemin menant aux anciennes loges En Pratchie et En Varret. (a) une vue d'ensemble du chemin avec en premier plan un tronçon pentu et fait de dalles de béton sur un coffrage. (b) un deuxième tronçon plat et réalisé en groise avec des alpines pour laisser passer l'eau.

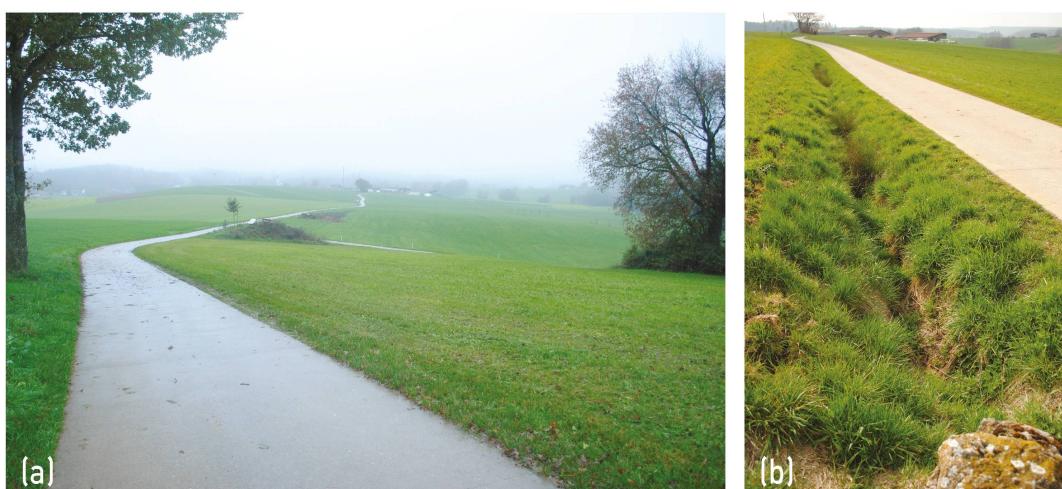
Le chemin au sud du site a également une structure en dalles de béton et est très pentu (fig. 10a). La partie amont est située sur une partie du bassin versant où l'eau s'infiltre. Sa partie moyenne (entre l'intersection avec le «nouveau» chemin menant aux loges et celle avec le chemin menant en direction des Cœudres au sud) est longée par un collecteur (fig. 5 et 8). Plus bas encore en direction de Damphreux, c'est un fossé qui collecte les eaux (fig. 5, 8, et 10b). Les eaux de ces deux aménagements

Fig. 10. (a) Le chemin longeant le sud du marais est pentu et fait de dalles en béton sur un coffrage. (b) Sa partie aval est bordée d'un fossé qui collecte les eaux. Les eaux sont redirigées vers le marais par un tuyau sous la route, donc de manière concentrée (cf. figures 5 et 7a).

sont redirigées vers le marais de manière concentrée par un tuyau sous la route (fig. 5 et fig. 7a).

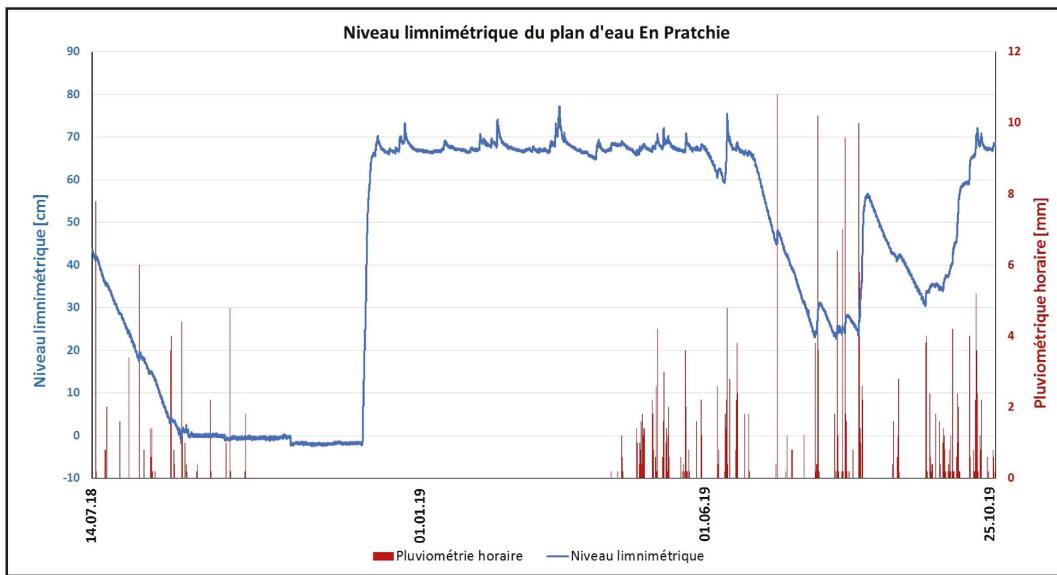
Les mesures faites à l'aide du piézomètre implanté dans le plan d'eau témoignent du comportement saisonnier du niveau d'eau de l'étang, mais également de la recharge qui se fait par les apports du bassin versant (fig. 11). En effet, le plan d'eau n'a pas été creusé et n'est pas connecté à la nappe souterraine: une digue a été érigée sur les limons imperméables (BIOTEC 2005; P. Bassin comm. pers.).

En 2018, année très sèche avec 750 mm de précipitations contre 1 035 mm en moyenne sur la période 1961-1990 pour la station de Fahy, le plan d'eau s'est complètement vidé à partir de septembre. Il a été remarqué que les sources et suintements n'étaient plus émissives à partir de cette période.

2019 fut une année plus humide avec 922 mm de précipitations. Le plan d'eau ne s'est pas asséché malgré les pertes liées à l'évaporation et aux fuites constatées. En effet, en période estivale, le niveau de l'eau continue à baisser même de nuit. Les sources sont restées émissives cette année-là.

Situé à l'exutoire du bassin versant, le plan d'eau, par les fluctuations de son niveau, reflète l'hydrologie du site d'En Pratchie. La pente de la courbe caractérisant la vitesse avec laquelle le plan d'eau se vide est restée la même d'une année à l'autre, quand bien même les sources sont restées émissives durant toute la saison de végétation 2019.

Cela témoigne du fait que les sources ne suffisent pas à maintenir le niveau de l'étang. C'est davantage la quantité et la fréquence des précipitations, qui ruissent sur le terrain et permettent le maintien d'un bilan d'eau excédentaire pour le marais.

Fig. 11. Le graphique illustré ci-dessus représente l'évolution du niveau limnimétrique de l'étang (courbe bleue) entre mi-juillet 2018 et fin octobre 2019. Le comportement du plan d'eau reflète l'hydrologie du site et de son bassin versant. L'histogramme (en rouge) illustre les précipitations horaires de 2018 et 2019 mesurées avec un pluviomètre. Celui-ci a été retiré du site entre novembre 2018 et avril 2019.

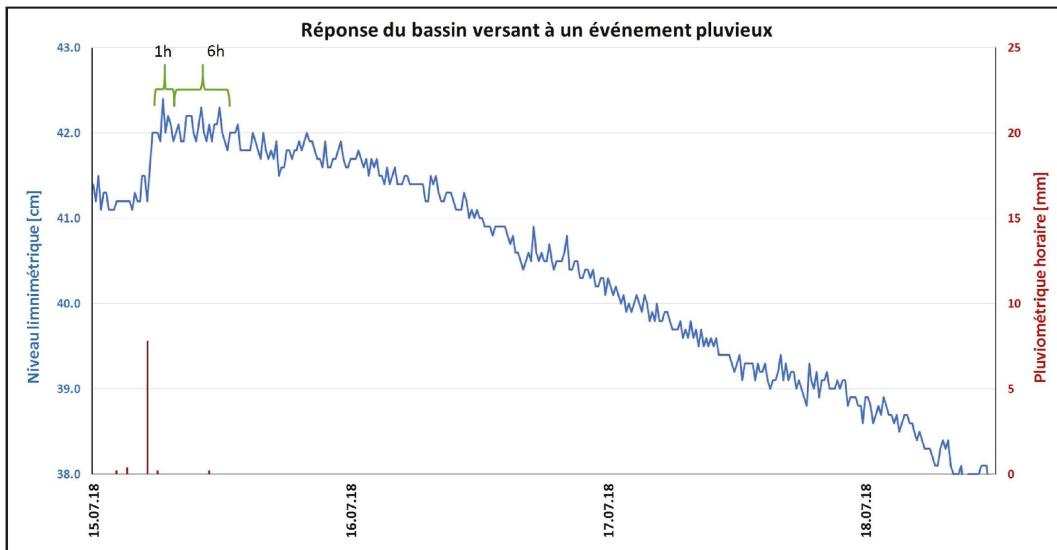
La réponse du bassin versant à un événement pluvieux en période d'étiage est illustrée sur la figure 12. On remarque que le niveau du plan d'eau atteint son maximum à peine une heure après la pluie. Ce maximum perdure pendant environ six heures puis le niveau recommence à descendre quand le BV se ressouie progressivement. Une grande partie de

Fig. 12. Variation du niveau d'eau de l'étang suite à un événement pluvieux en période d'étiage. Le maximum est atteint une heure après l'événement et perdure pendant six heures. Les apports du bassin versant compensent alors les pertes liées à l'évaporation et aux fuites du système.

l'eau arrive donc rapidement à l'exutoire du système et fait monter le niveau de l'étang. L'eau qui arrive ensuite progressivement ne compense plus les pertes.

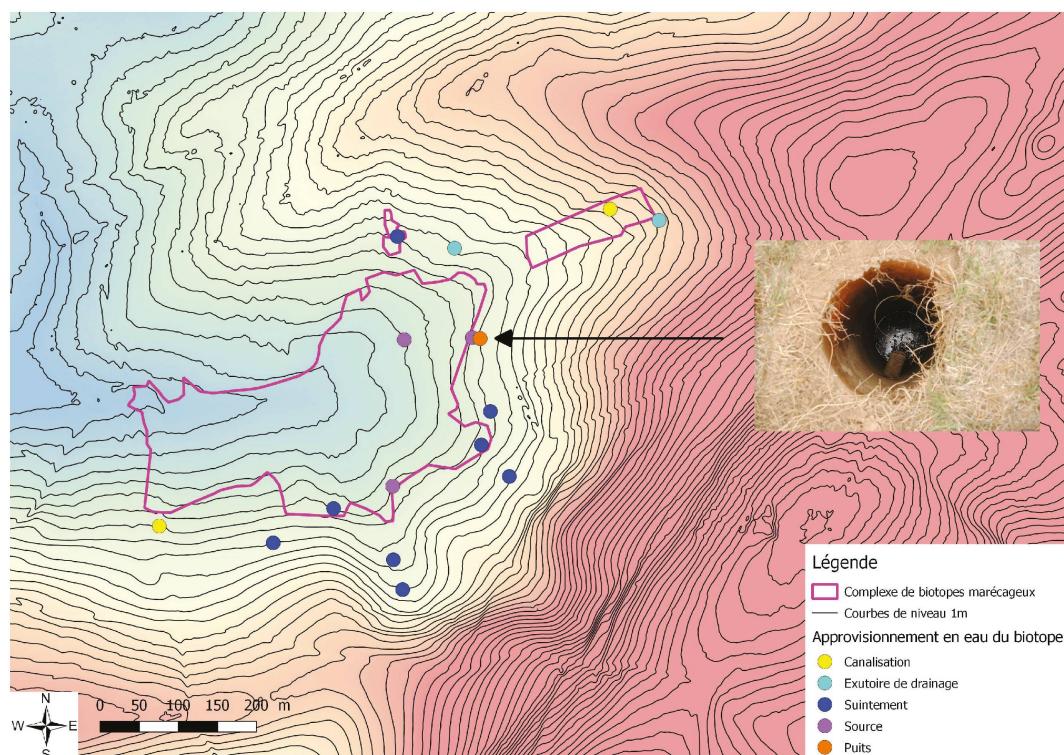
Le point signalé par la flèche sur la figure 13 est un puits d'où il était possible de pomper 3000 L d'eau en quelques minutes selon le témoignage

de l'exploitant agricole. Ceci pourrait indiquer que nous sommes en contact avec la nappe souterraine. Le puits a été nivelé (433,85 m) et la profondeur de la nappe sous le niveau du sol a été mesurée à l'étiage au mois d'août 2019 (-122 cm) et après une période pluvieuse fin octobre de la même année (-72 cm).

Comme nous pouvons l'observer sur la figure 13, la plupart des sources et suintements se situent à une altitude plus ou moins égale ou supérieure à celle du puits, vraisemblablement là où la couche de limons imperméables est moins continue, à proximité d'une faille géologique. Seule une altitude de nappe suffisamment élevée permettrait ainsi à ces suintements d'approvisionner le biotope en eau.

Fig. 13. Position des sources et suintements dans la topographie du site. La flèche indique la position du puits d'où il est possible d'observer la profondeur de la nappe phréatique par rapport au niveau du sol. On observe sur la photo l'arrivée des eaux de drainage de la zone hachurée en orange sur la figure 5. Courbes de niveaux: © Géodonnées de la République et Canton du Jura.

La provenance de l'eau alimentant les sources devrait être déterminée par un hydrogéologue. Nous émettons l'hypothèse que cette eau est tributaire de la nappe souterraine sous les limons, dans quel cas la qualité de l'eau de cette nappe devrait être testée. En Suisse, près de 15 % des eaux souterraines montraient des teneurs en nitrates supérieures aux normes et cette proportion passe à 40 % en zone de grandes cultures selon les dernières données disponibles (OFEV, 2019).

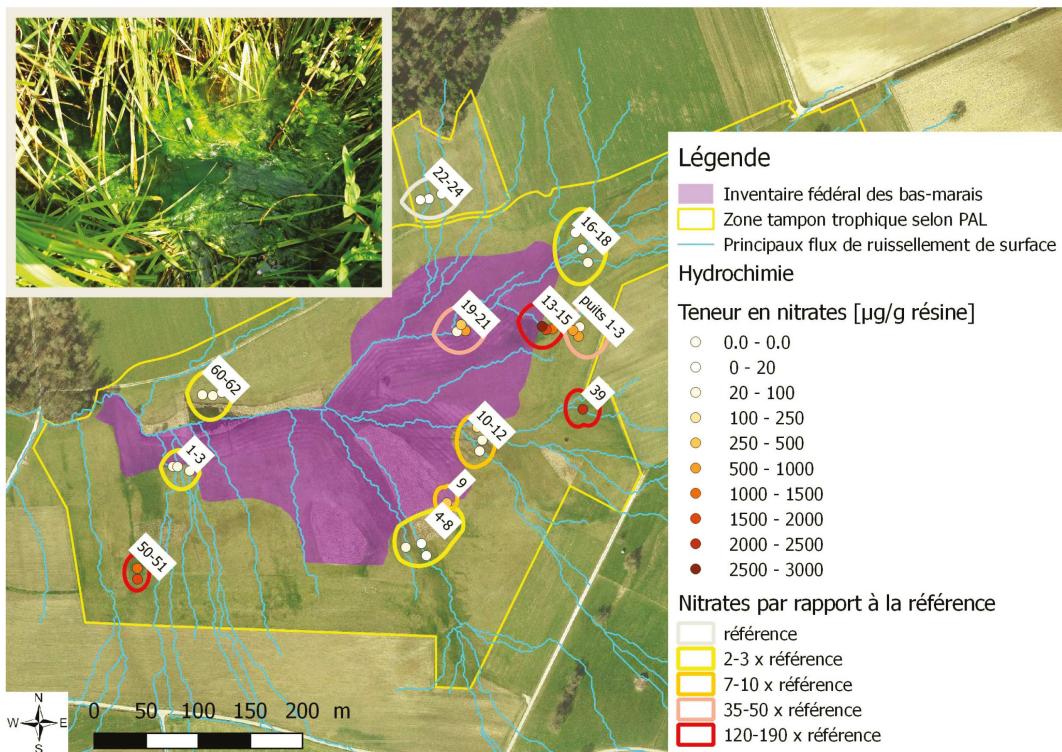
Les teneurs en nitrates des principaux flux de ruissellement de surface à l'interface entre la ZTT et le biotope au sens de l'inventaire, ainsi que dans les sources et suintements sont représentées sur la figure 14. Le

Fig. 14. Situation et valeurs mesurées des triplicatas de résines échangeuses d'ions sur les principales lignes de flux ainsi que les sources et canalisations approvisionnant le biotope en eau. Le triplicata 22/23/24 fait office de référence. Les résines individuelles sont groupées selon leur concentration de nitrates par rapport à la référence. La photo en encart montre la prolifération d'algues dans la source sud (triplicata 7/8/9).

triplicata 22/23/24 situé sur une parcelle exploitée extensivement à l'orée de la forêt fait office de référence.

Globalement les teneurs en nitrates sont peu élevées dans les eaux de ruissellement de surface, prouvant que la ZTT est efficace. La différence de concentration mesurée entre les résines 39 (2153.2 $\mu\text{g/g de résine}$) et 12 (148.1 $\mu\text{g/g de résine}$), situées sur la même ligne de flux, mais respectivement à l'entrée de la ZTT vers un dépôt de fumier et à proximité du biotope, montre l'effet d'épuration.

Les eaux de source des triplicatas 19/20/21 et 13/14/15 ainsi que les embouchures de canalisation (résines 50/51, puits-1/puits-2/puits-3) affichent des concentrations en nitrates plus importantes. Ces teneurs élevées se matérialisent par la végétation qui est très vigoureuse en ces différents points. L'orthophoto de 2017 utilisée ici comme fond de carte donne un bon rendu de la vigueur de la végétation en fonction des nuances de vert et laisse apparaître d'autres secteurs d'apport en nutriments qui n'ont pas été mesurés. Le triplicata 7/8/9 (source sud)

présente des teneurs en nitrates moins élevées (excepté le 9). Les observations de terrain ont cependant montré que la source était polluée de manière intempestive comme en témoigne la prolifération d'algues sur la photo en encart de la figure 14.
