Zeitschrift: Archäologie und Denkmalpflege im Kanton Solothurn
Herausgeber: Amt für Denkmalpflege und Archäologie des Kantons Solothurn
Band: 1 (1996)

Rubrik: Archäologie : Fundmeldungen und Grabungsberichte 1993 bis 1995

Fundmeldungen und Grabungsberichte 1993 bis 1995

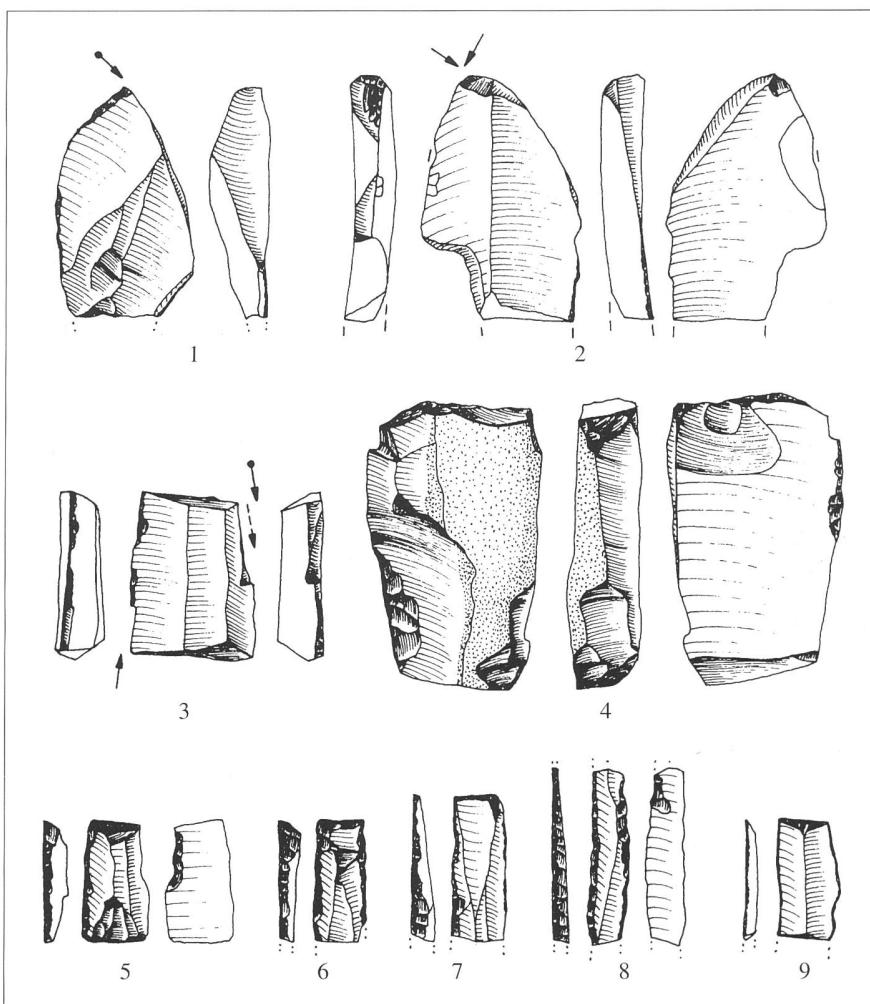
**Abb. 3** Bolken/südlich des Inkwilersees. Silexartefakte: 1–2 Stichel, 3 Doppelstichel, 4 ausgesplittetes Stück, 5–8 Rückenmesser, 9 Lamelle mit Endretusche. M. 1:1. (Zeichnung: J. Sedlmeier)

Die bestimmbarsten Grundformen werden durch die Klingen/Lamellen dominiert (Abb. 3). Die Merkmale an den erhaltenen Schlagflächenresten lassen vermuten, dass diese Grundformen mit indirektem, weichem Schlag hergestellt wurden. Bei den Werkzeugen sind die Rückenmesser mit fünf Exemplaren vorherrschend. Neben zwei endretuschierten (Abb. 3,6–7) und zwei paralellseitigen (Abb. 3,8) Rückenmesserfragmente ist auch ein endretuschiertes Rückenmes-

ser vorhanden (Abb. 3,5), das an der unteren Bruchkante typische, auf die Dorsalfläche übergreifende «Couze»-Retuschen aufweist (vgl. Sedlmeier 1982, 45). Als nächsthäufiges Werkzeug ist der Stichel mit drei Exemplaren aufzuführen: ein Stichel an Endretusche (Abb. 3,1), ein modern beschädigter Mehrschlagstichel (Abb. 3,2) und ein Doppelstichel an Bruch (Abb. 3,3). Ansonsten sind lediglich eine Lamelle (Abb. 3,9) und eine Klinge mit Endretusche sowie ein ausgesplittetes Stück (Abb. 3,4) besonders zu erwähnen. Auffallend ist das Fehlen von Kratzern.

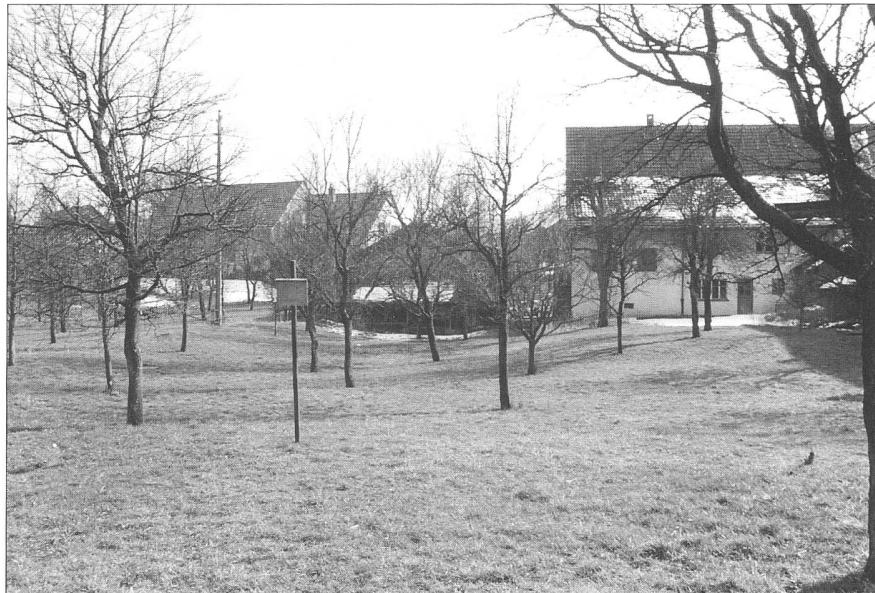
Abb. 4 Büren/Weiherhaus. Der als schwache Mulde sichtbare Wallgraben nördlich des Schlosses. Gegen Süden.

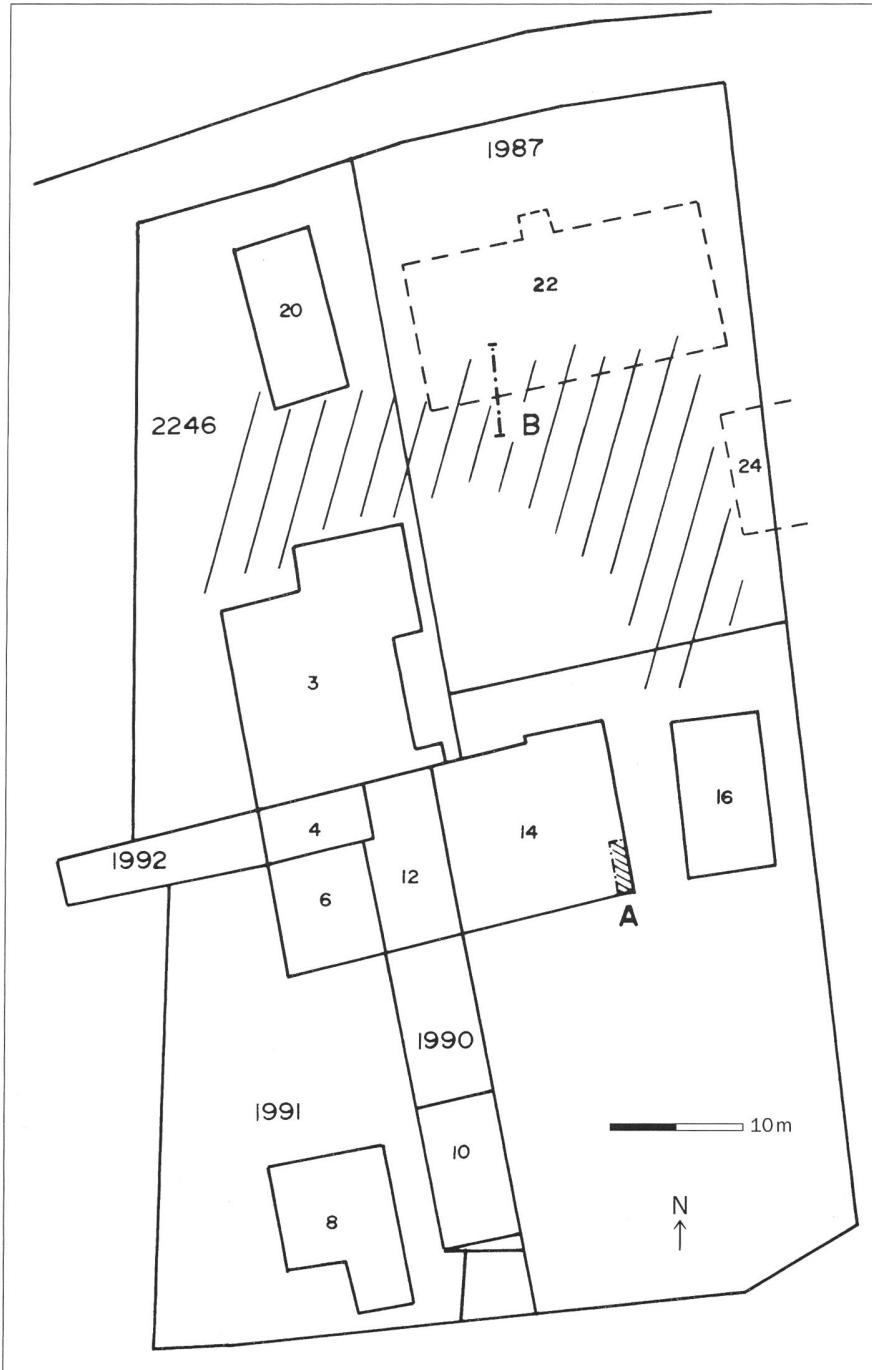
Abb. 5 Büren/Weiherhaus. Grundriss. Die Sondierungen sind mit A und B bezeichnet, schraffiert ist der vermutete Grabenverlauf.

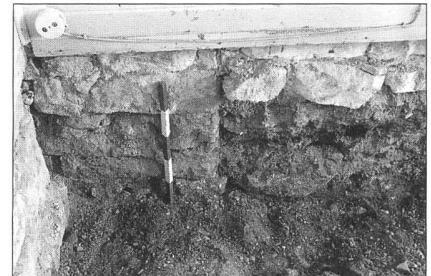
Abb. 6 Büren/Weiherhaus. Die zugemauerte Tor- oder Türöffnung, nördlicher Teil. Gegen Osten.

breite zugemauerte Tür- oder Toröffnung mit schräg gegen innen zulaufenden Laibungen (Abb. 6). Eine aus Bruchsteinen gemauerte Schwelle wies auf das ehemalige Gehniveau hin, das 60 Zentimeter unter dem heutigen lag. Die ganze Öffnung war mit einer lockeren Einfüllung aus Bruchsteinen, Ziegeln und Schutt zugemauert. Südlich davon, etwa 10 Zentimeter oberhalb der Schwelle, fand sich ein viereckiges, 15×15 Zentimeter grosses Balkenloch(?) ohne Entsprechung auf der Nordseite (Abb. 7).

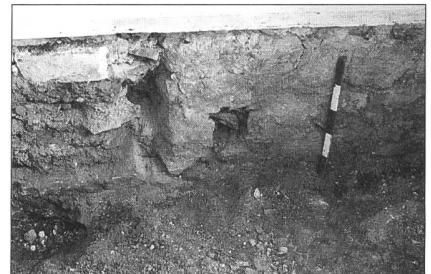
Abb. 7 Büren/Weiherhaus. Die zugemauerte Tor- oder Türöffnung mit erhaltener Kalksteinschwelle, südlicher Teil. Rechts das mutmassliche Balkenloch. Gegen Osten.

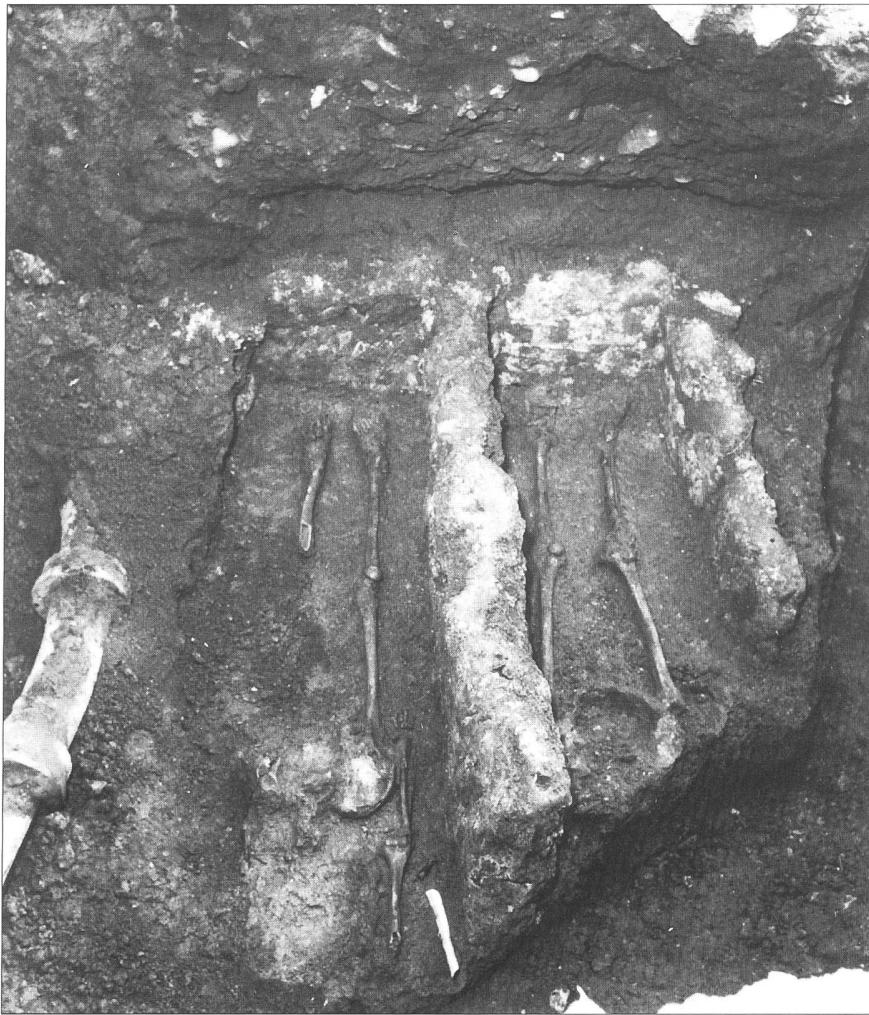
Abb. 10 Grenchen/Schlachthausstrasse. Frühmittelalterliches Doppelgrab aus Tuffsteinplatten, freigelegt im Oktober 1948.

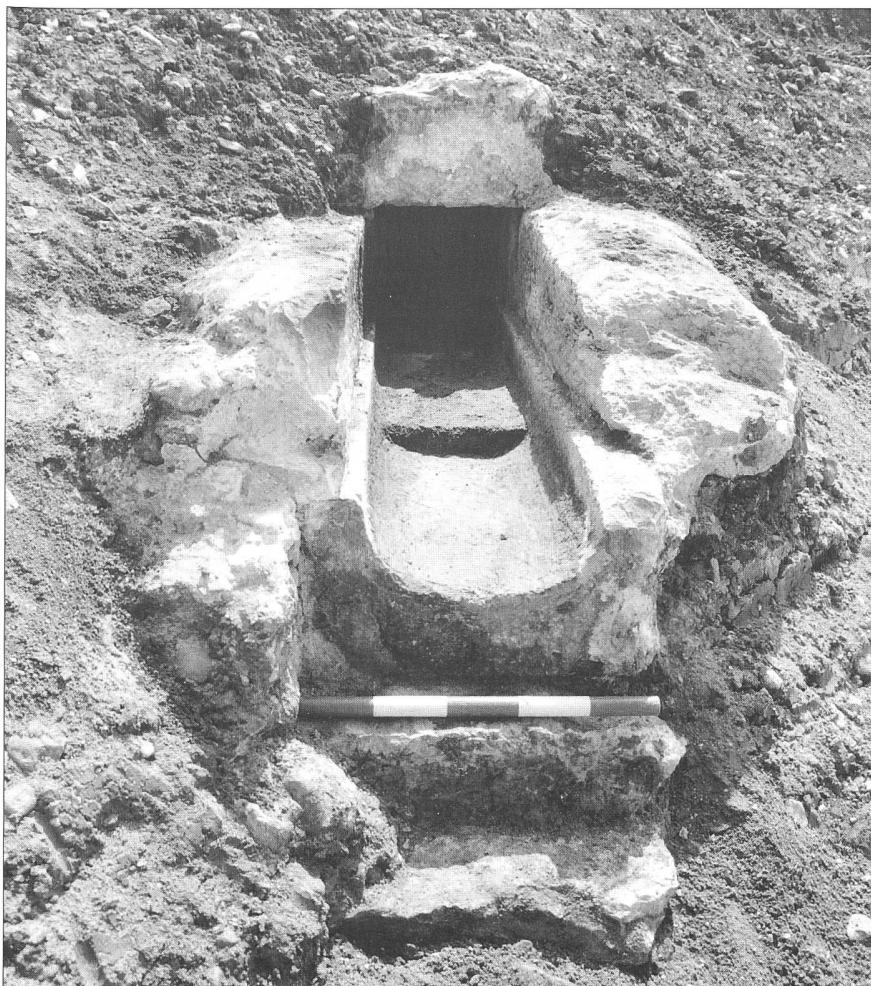
Abb. 12 Langendorf/Franziskanerstrasse. Neuzeitliche Wasserleitung.

Die Wasserleitung durchquerte die nordöstliche Ecke der Baugrube von Nordwesten nach Südosten und war beim Aushub der Baugrube herausgerissen und – zum Teil – in der Baugrube deponiert worden. In der Ostwand der Baugrube war ein Stück der Leitung noch gut sichtbar (Abb. 12). Die Wasserleitung bestand aus vier langen Kalksteinquadern, die mit den Längskanten aufeinanderlagen und so einen Hohlraum bildeten. Dieser Kanal war auf der unteren Seite mit Steinplatten und kleineren Steinen fundamentiert und mit Mörtel gefestigt. Im oberen Teil waren nur die Fugen zwischen den Steinblöcken mit Mörtel verstrichen. Eine halbrunde Wasserrinne war in den unteren Steinblock des Kanals eingehauen. Dieser Block war allseitig

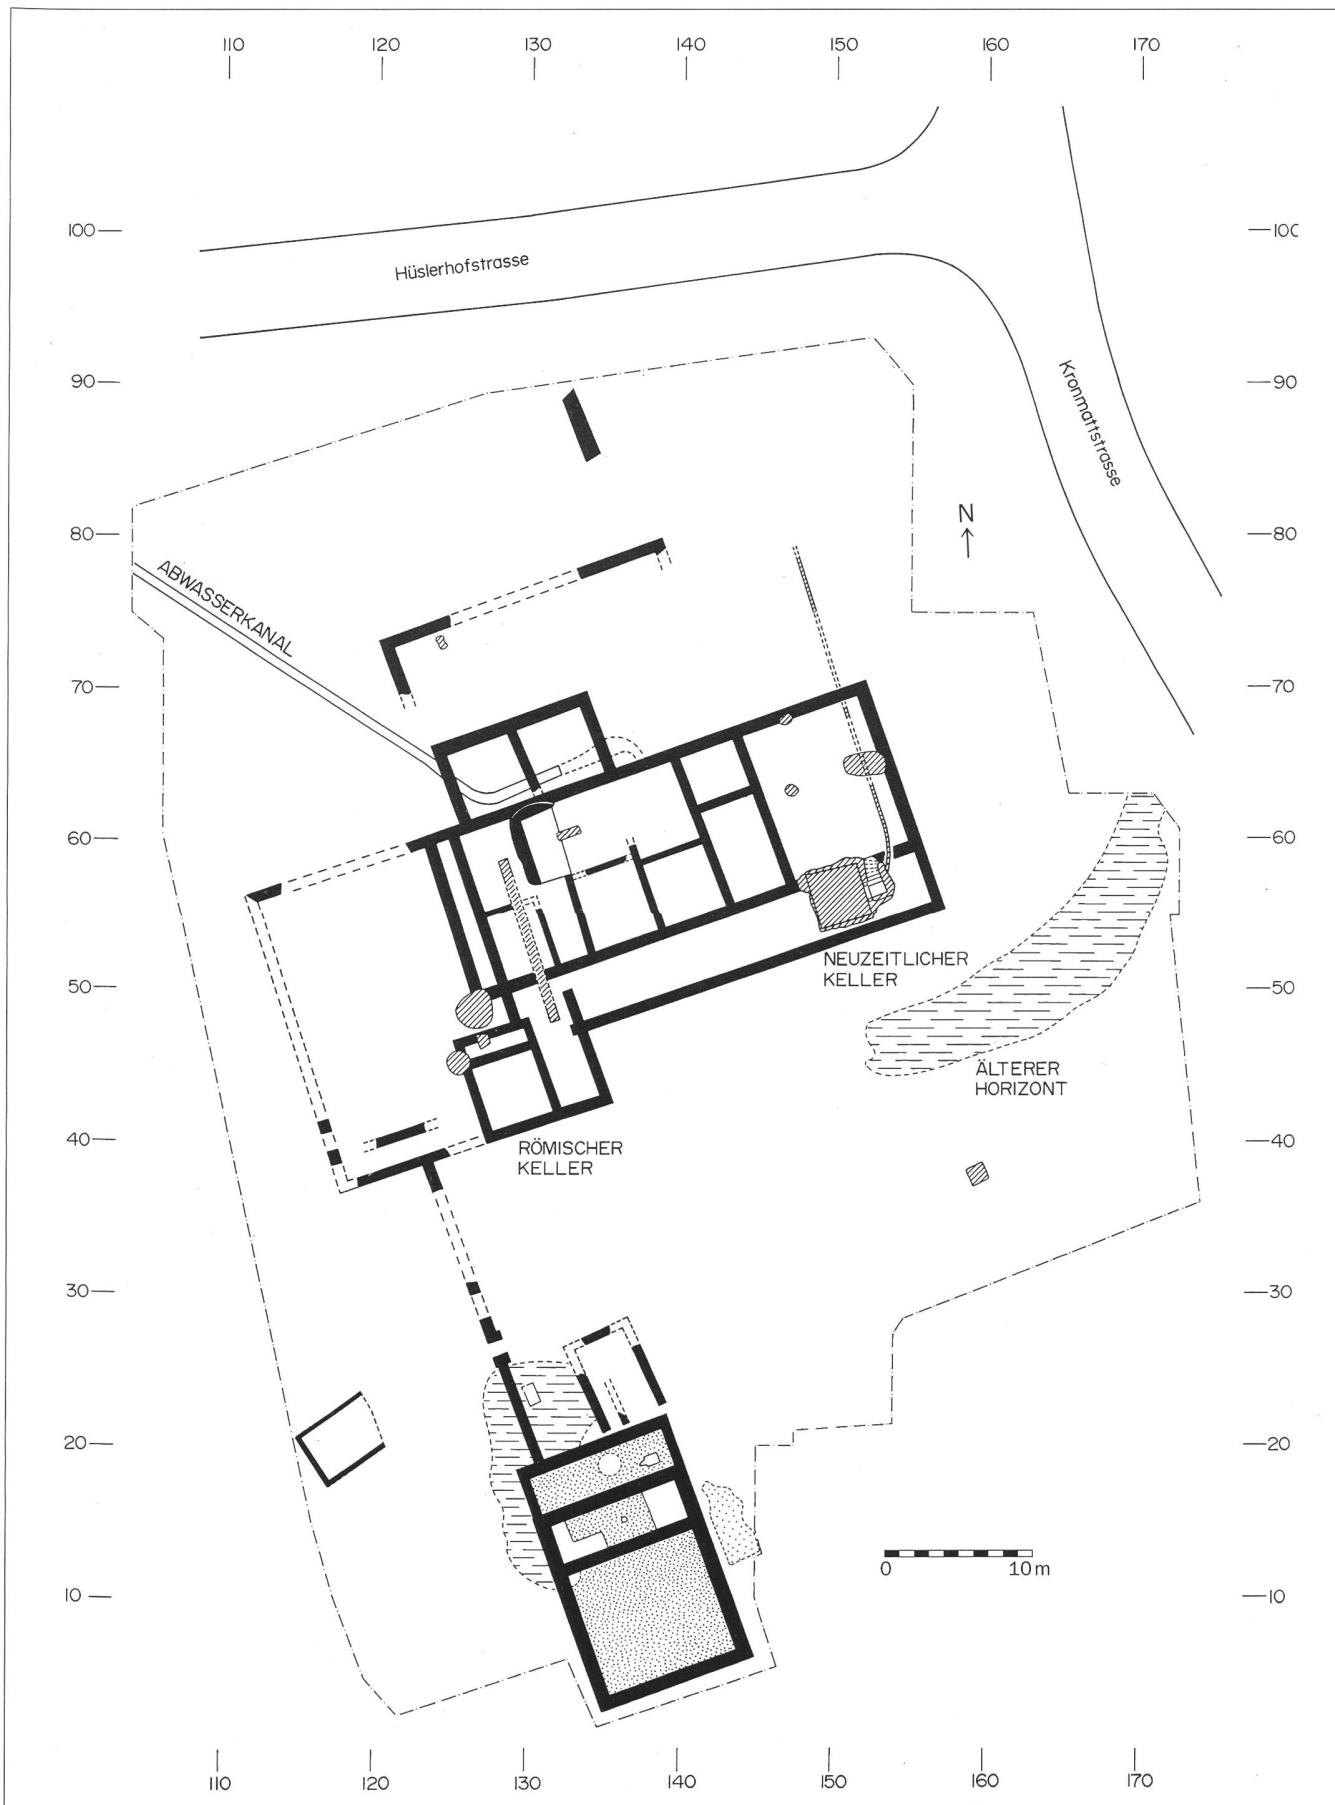
Abb. 13 Langendorf/Hüslerhofstrasse. Ausgrabungen 1993/94. Übersichtsplan römische und neuzeitliche Epoche.

Das Hauptgebäude lag etwa in der Mitte des Gutshofareals und war nach Südosten ausgerichtet (Abb. 13). Es war maximal 45 Meter lang und 22 Meter breit und wies drei grössere Bauphasen auf. Zur ältesten Bauphase gehörte aufgrund der Maueranschlüsse der sehr schlecht erhaltene Teil im Westen. Daraan angebaut war der mehrfach unterteilte rechteckige Hauptteil im Osten. Eventuell repräsentierte die starke Gliederung dieses Teils verschiedene kleinere Umbauten. Aufgrund des schlechten Erhaltungszustandes (nur Fundamente) war jedoch nicht mehr zu rekonstruieren, welche Räume mit welchen gleichzeitig waren. Ebenfalls in die mittlere Bauphase gehörten der römische Keller und der östlich daran anschliessende Raum. Dieser längliche kleine Raum konnte aufgrund der Keramikfunde als Vorratsraum identifiziert werden. Die Benutzung des römischen Kellers und die Dauer der mittleren Bauphase konnte durch die Funde in die Zeit vom Ende des 1. Jahrhunderts bis in die Zeit nach der Mitte des 2. Jahrhunderts festgelegt werden. Danach war der Keller aufgegeben und mit Bauschutt aufgefüllt worden. Gleichzeitig war im Innern des Kellers eine Quermauer eingezogen worden, die jedoch nur als Substruktionsmauer gedient haben konnte, weil jedes Anzeichen für ein jüngeres Gehniveau im Keller fehlte. Im Süden des rechteckigen Teiles wurde eine Portikus gebaut, deren Fundament die Mauer des Vorratsraumes auf einem höheren Gehniveau durchbrach und deshalb in die dritte Bauphase gehören musste. In dieser jüngsten Bauphase war dem Hauptgebäude demnach auf der ganzen Länge eine Portikus vorgelagert. Wahrscheinlich gehörte auch der kleine Anbau im Norden, der mit einem sorgfältig gebauten Abwasserkanal ausgestattet war und deshalb als Badegebäude interpretiert wurde, in die gleiche Umbauphase. Der Abwasserkanal besass im Osten einen Graben als Vorgänger, der mit dem Bau des Kanals und des Badegebäudes aufgefüllt worden war. Alle diese späteren Umbauten können auf Ende 2. Jahrhundert oder Anfang 3. Jahrhundert datiert werden. Ob die Aufga-

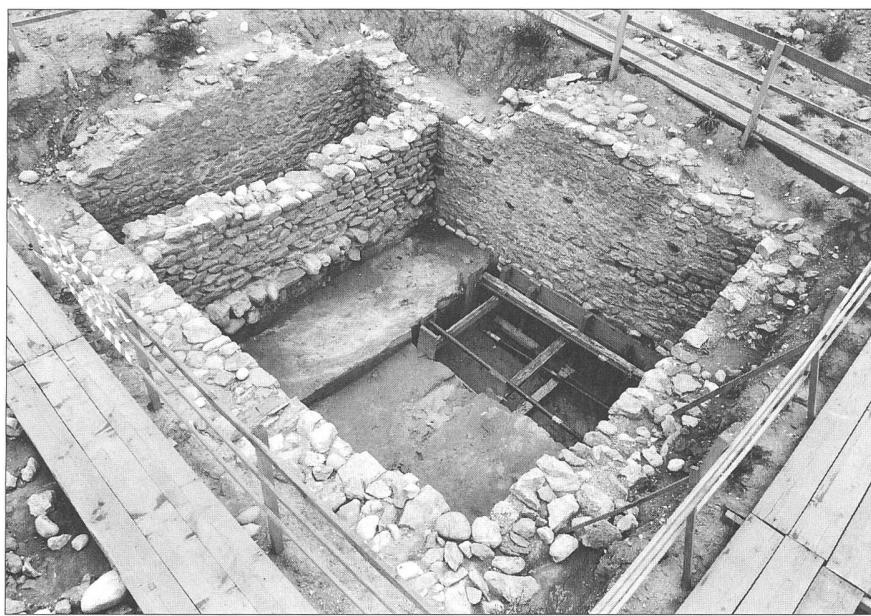
Abb. 14 Langendorf/Hüslerhofstrasse. Römischer Keller.

Der aufsehenerregendste Befund im Hauptgebäude war ohne Zweifel der 4,2 mal 6 Meter grosse römische Keller (Abb. 14). Das Mauerwerk war bis zu zwei Meter hoch erhalten und der verwendete Mörtel war noch «steinhart». Der römische Keller von Langendorf stellt somit das am besten erhaltene römische Baudenkmal im Kanton Solothurn dar. Gebaut wurde der Keller mit Steinen aus der unmittelbaren Umgebung, die höchstens auf einer Seite zugehauen wurden. Trotz des relativ groben Steinmaterials lagen alle Mauerflächen in einer Ebene, und kein Stein ragte aus der vorgegebenen Mauerflucht heraus. Auf dem zum grossen Teil erhaltenen Verputz, der die Stirnseite der Steine sichtbar liess, fanden sich noch Reste von Fugenstrich. Als weitere Besonderheit waren in den Längsmauern in regelmässigen Abständen Hohlziegel eingemauert. Sie dienten wahrscheinlich dazu, im Keller ein gleichmässig feuchtes und kühles Klima zu garantieren. Weder für die Decke noch für den Zugang zum Keller konnten Hinweise gefunden werden. Die Kellertreppe muss vollständig aus Holz bestanden haben und frei in den Keller hinuntergeführt haben. Der Boden bestand ursprünglich aus einer dünnen Lehmschicht.

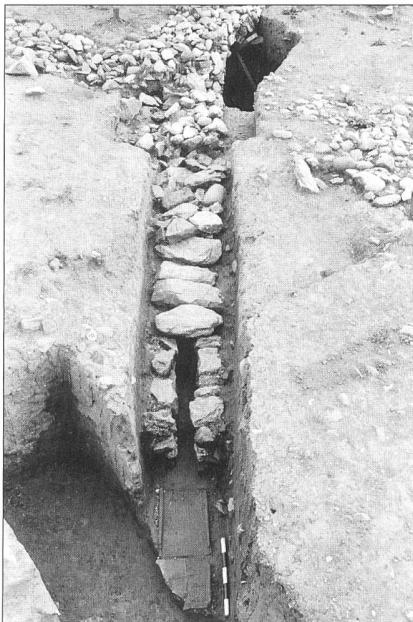
Abb. 15 Langendorf/Hüslerhofstrasse. Abwasserkanal.

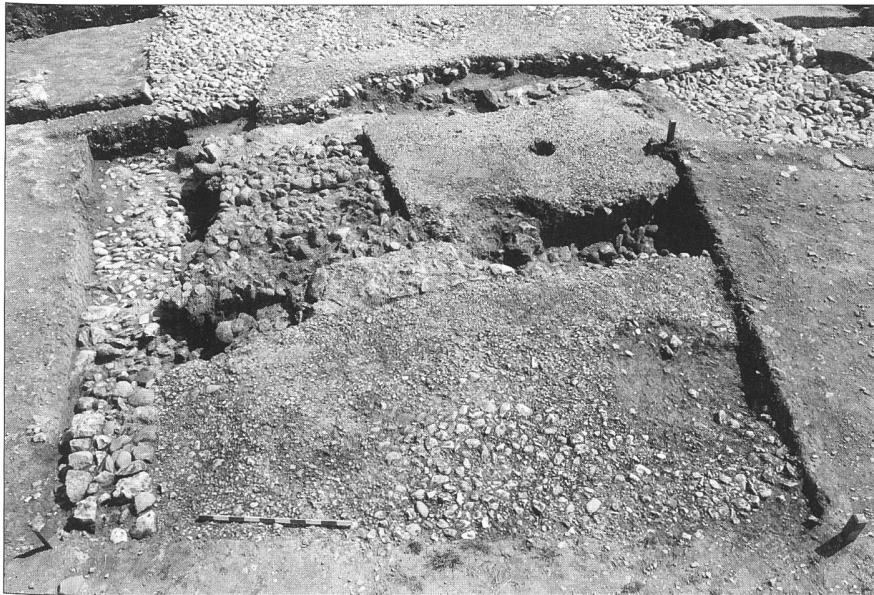
Abb. 16 Langendorf/Hüslerhofstrasse. Mörtelböden im Nebengebäude.

Die ersten drei Räume waren alle mit einem Mörtelgussboden ausgestattet (Abb. 16). Vor allem im mittleren Raum war der Boden sehr gut erhalten und stellenweise sogar die ur-

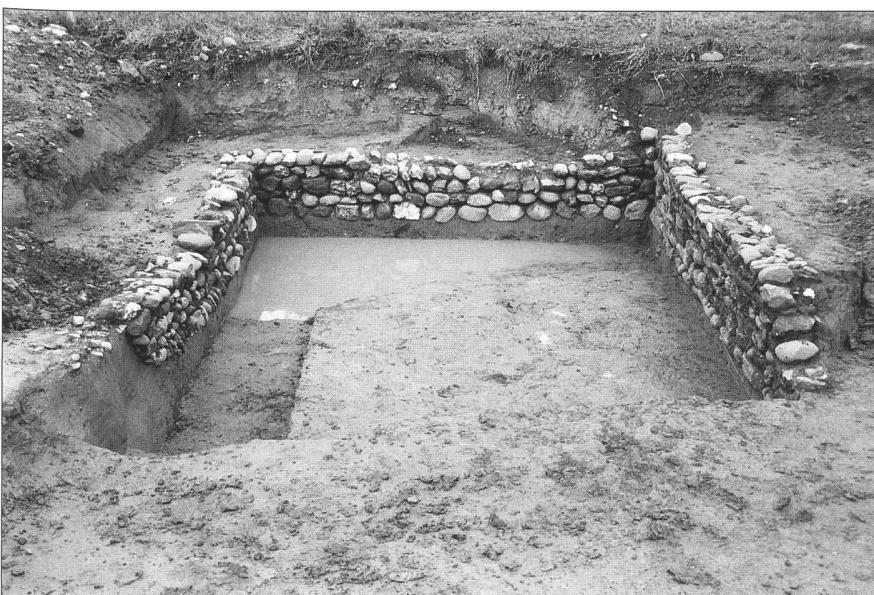
Abb. 17 Langendorf/Hüslerhofstrasse. Kleiner Bau im Westen.

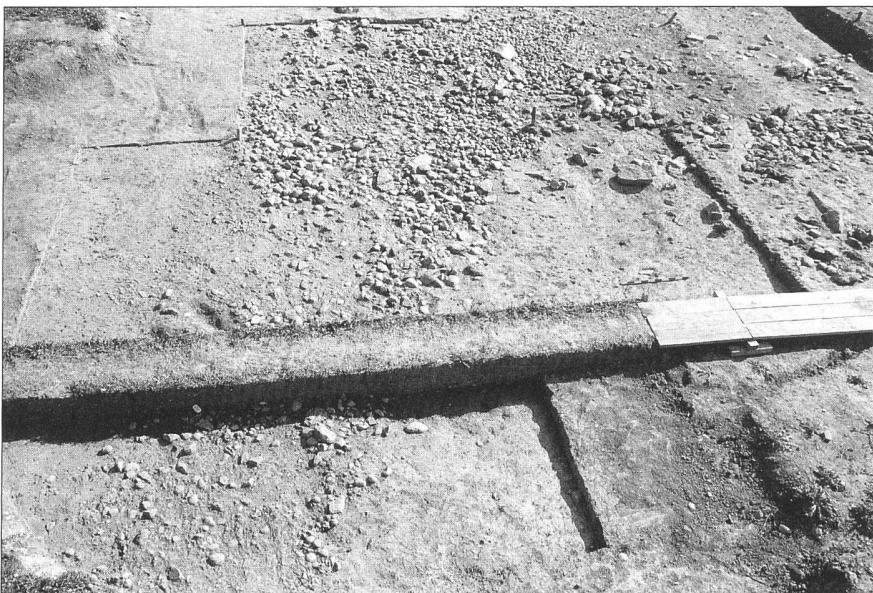
Abb. 18 Langendorf/Hüslerhofstrasse. Älterer römischer Horizont.

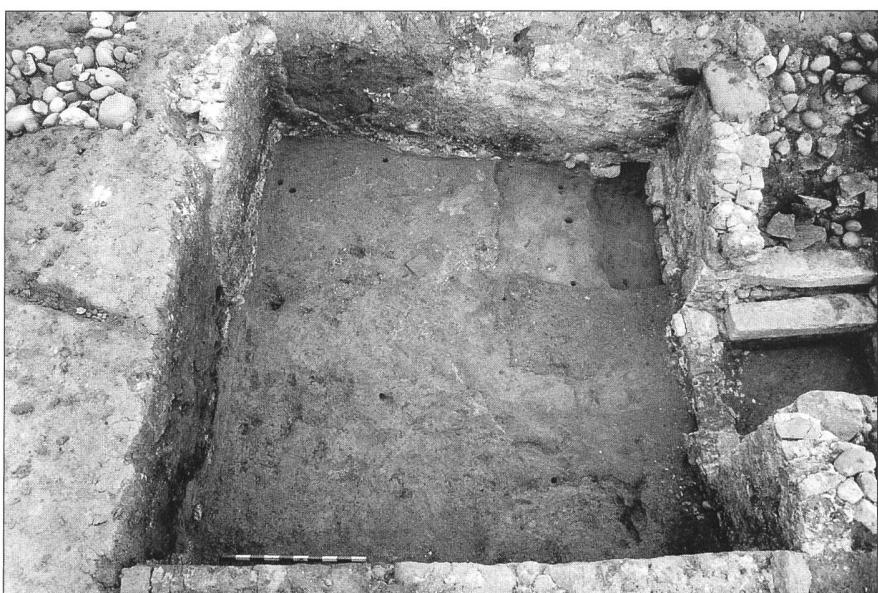
Abb. 19 Langendorf/Hüslerhofstrasse. Neuzeitlicher Keller.

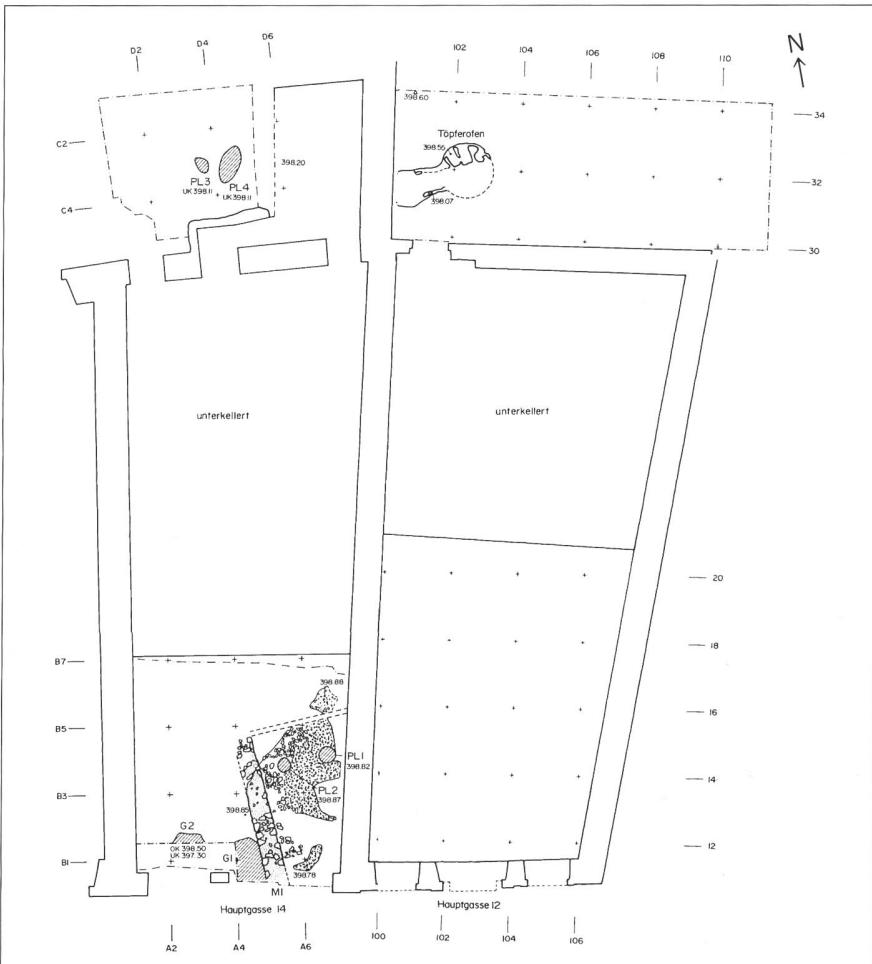
Abb. 23 Olten/Hauptgasse 12/14. Phasen 1 und 2. M. 1:200.

Im Südwesten schnitten wir zwei Gruben von rund einem Meter Durchmesser an, die mindestens 1,2 Meter in den Boden eingetieft waren. Die eine war im Grundriss wohl rechteckig (G1), die andere rund (G2). An mehreren Stellen wies die Oberfläche des anstehenden Bodens Brandspuren auf, jedoch ohne dass eine Feuerstelle zu erkennen gewesen wäre. Spuren von Häusern waren keine zu fassen; das Gelände scheint noch nicht überbaut gewesen zu sein.

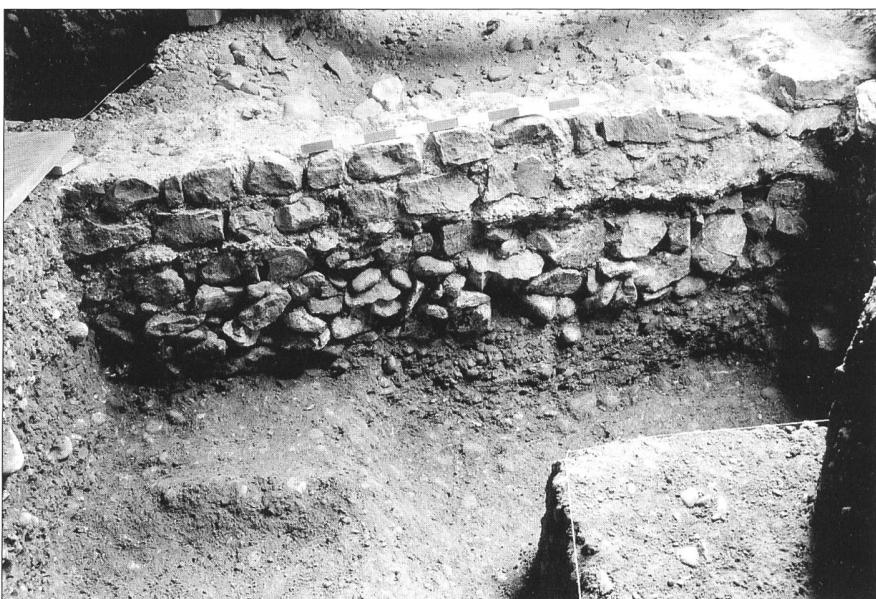
Abb. 24 Olten/Hauptgasse 14. Mauer M1 (Phase 2), Aufnahme gegen Osten.

Wohl gegen Ende des 1. Jahrhunderts erhöhte man im Westen das Niveau um rund 30–40 Zentimeter (Abb. 26,2) und erbaute eine nord-südlich verlaufende Mauer (M1), offenbar die Westwand eines östlich gelegenen Hauses (Abb. 24). Vom Aufgehenden waren noch zwei rund 10 Zentimeter hohe Lagen des zweischaligen Mauerwerkes erhalten, gefügt mit Kalkbruchsteinen und Gerölle, verbunden mit viel weißem, kiesigem Mörtel. Das Fundament bestand aus fünf Lagen kleinerer Kalksteine; Mörtel war bis auf die zweitoberste Lage hinunter anzutreffen. Wie weit die Mauer nach Norden reichte, muss offenbleiben, da ihre Fortsetzung vom Graben der Phase 3 und vom bestehenden Keller der Hauptgasse 14 zerstört wurde. Auch weiter östlich, im Hausinnern der Hauptgasse 12,

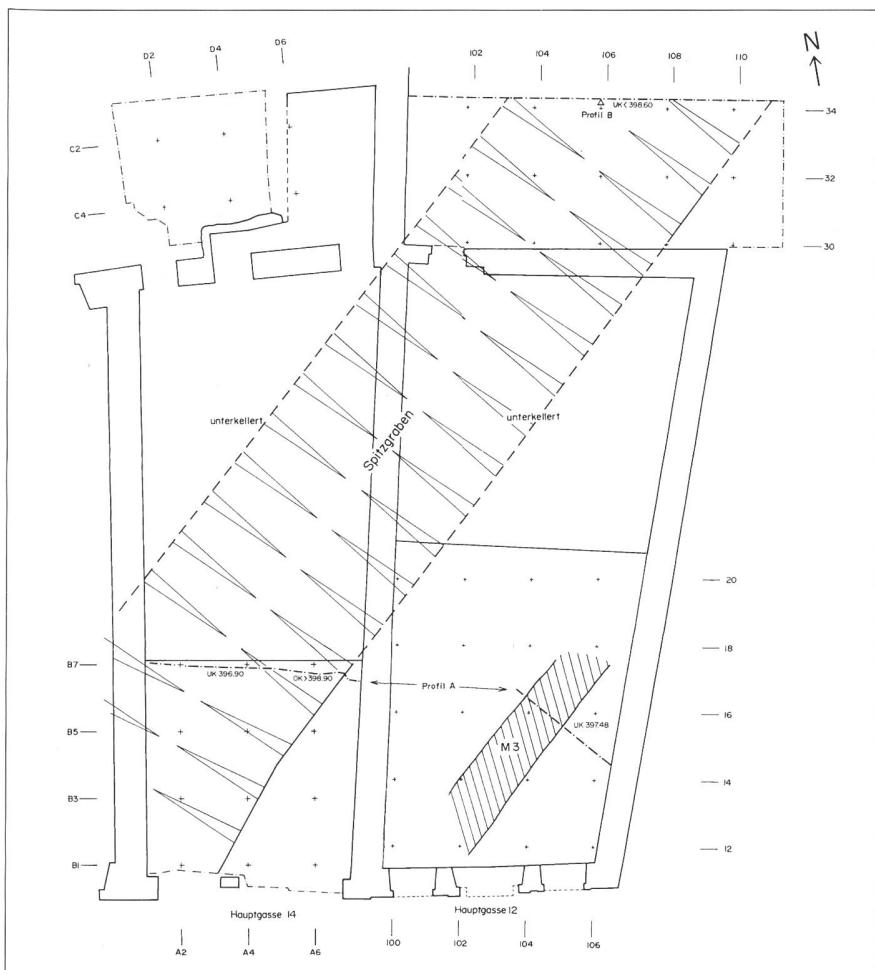
Abb. 25 Olten/Hauptgasse 12/14. Phase 3. M. 1:200.

Phase 3: Erste Befestigung – Vorgänger des spätantiken Castrums (Abb. 25)

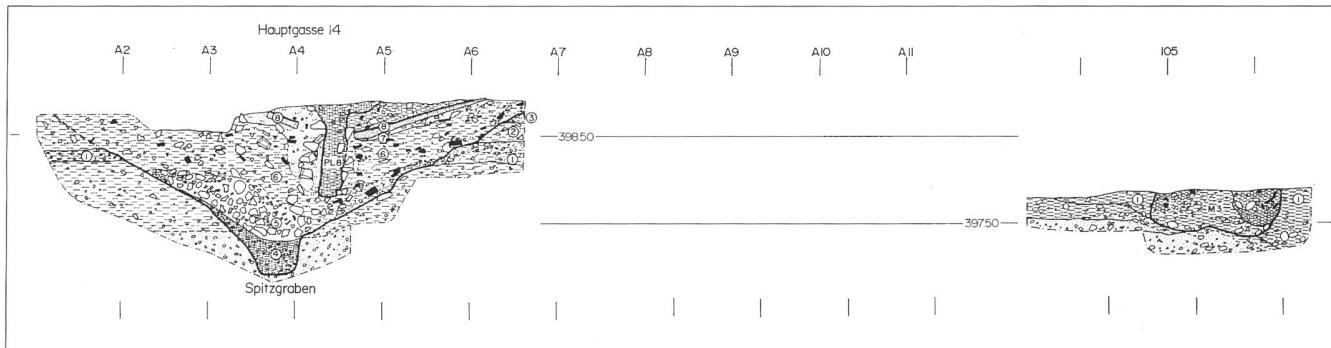
Abb. 26 Olten/Hauptgasse 12/14. Nordprofil A (Verlauf siehe Abb. 25). **1** anstehender Boden; **2** Niveauerhöhung (Phase 2); **3** Bodenunterlage (Phase 2); **4** unterste Grabeneinfüllung (Phase 3); **5** Steinpackung (Phase 3); **6** Grabenauffüllung (Phase 3); **7** verbrannter Kies; **8** Mörtelboden (Phase 4).

ren Packung von kleineren Kalkbruchsteinen (Abb. 26,5), im oberen Teil aus braunem, erdigem Lehm (Abb. 26,6), der stark mit Mörtelschutt, Kies und einigen Bruchsteinen durchsetzt war, wobei erdig-lehmiges Material von oben in die wohl als Drainage gedachte Steinpackung infiltriert war. Der Graben verläuft parallel zu einem 1,5 Meter breiten, im Querschnitt rechteckigen Graben (M3), den wir 1991 südöstlich, im Hausinnern der Hauptgasse 12, im Abstand von 4,5 Metern erfasst haben. Er könnte 1,3 Meter

Über dem aufgefüllten Graben der Phase 3 kamen im Hausinnern an der Hauptgasse 14 mehrere Befunde zum Vorschein (siehe auch Abb. 26), die belegen, dass das Gelände erneut überbaut wurde. In erster Linie ist ein bis 10 Zentimeter dicker, fester Mörtelboden (Abb. 26,8) zu nennen (Phase 4). Nur durch eine Ausgleichsschicht von verbranntem Kies (Abb. 26,7) getrennt, lag er direkt auf der ersten Grabenaufschüttung (Abb. 26,6); er dürfte mehr oder weniger unmittelbar nach der Auflösung des Grabens eingebracht worden sein. Die beiden erwähnten Pfostengruben (PL1; PL2) im Süden, die den Terrazzoboden durchschlugen, stammen vielleicht nicht von der oben postulierten Erneuerung der Phase 2, sondern von einer Wandkonstruktion, die mit den Überresten der Mauer

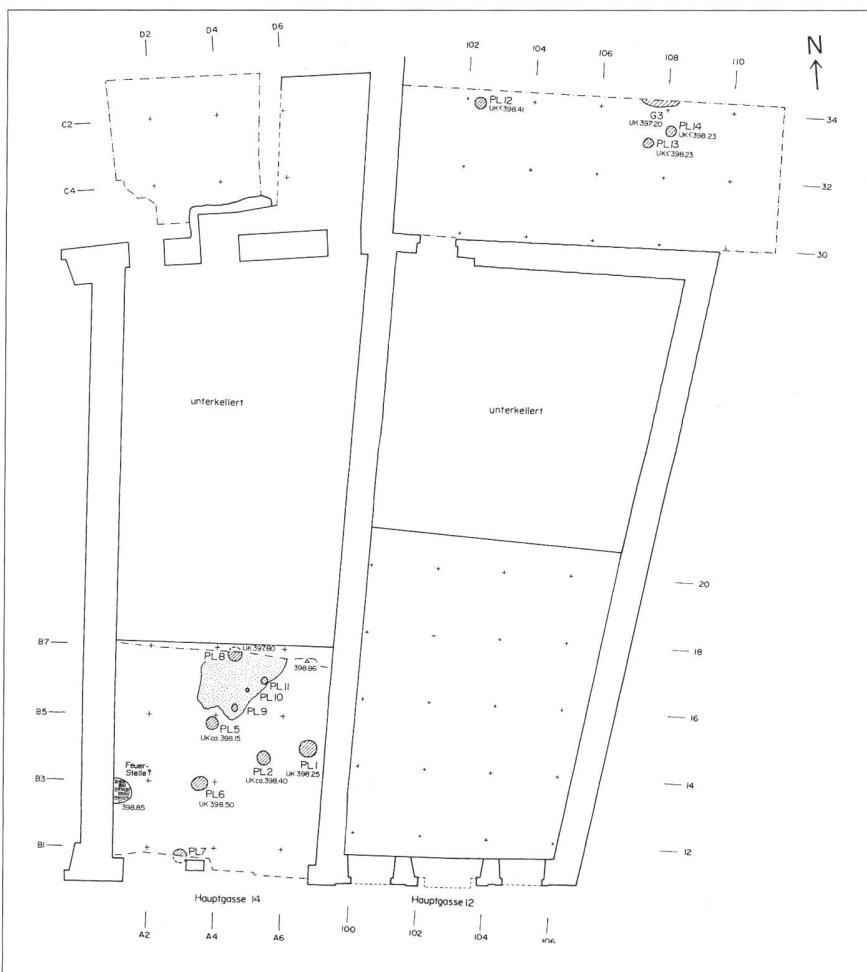
Abb. 27 Olten/Hauptgasse 12/14. Phasen 4 und 5. M. 1:200.

Phasen 4/5: Castrum (Abb. 27)

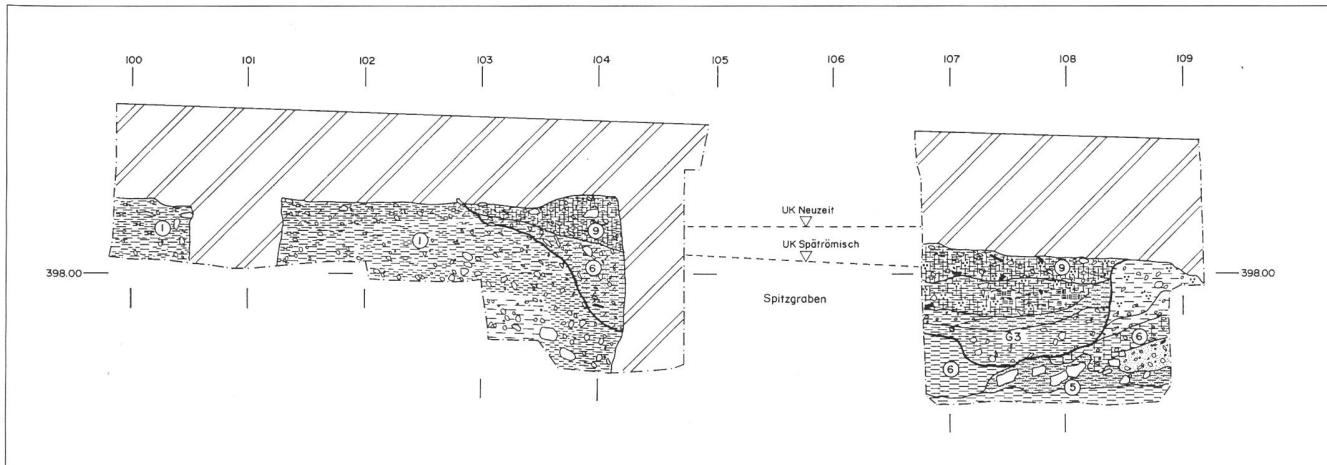
Abb. 28 Olten/Hauptgasse 12/14. Nordprofil B (Verlauf s. Abb. 25). **1** anstehender Boden; **5** Steinpackung (Phase 3); **6** Grabenauffüllung (Phase 3); **9** spätrömische Fundschicht.

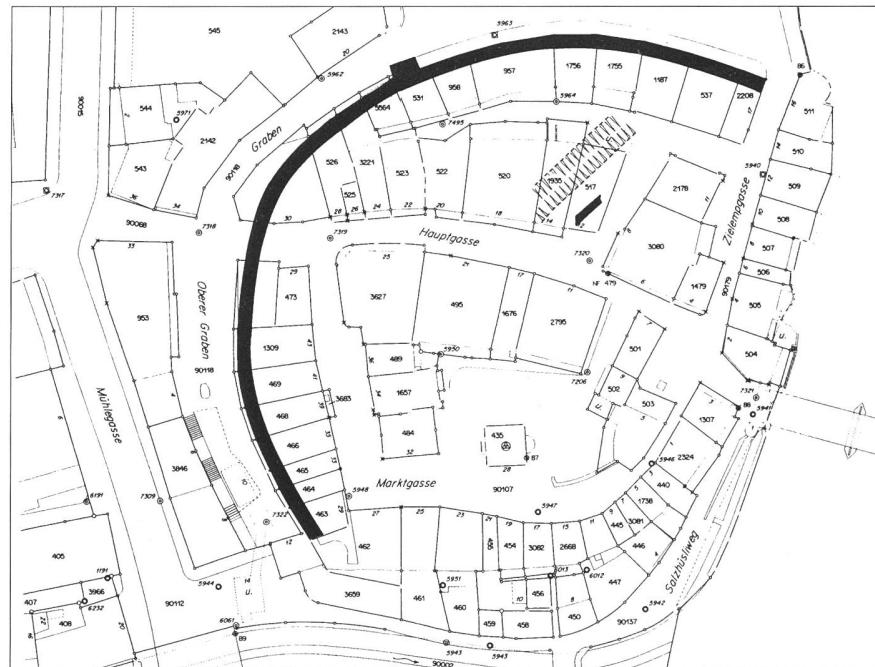
Abb. 29 Olten/Hauptgasse 12/14. Ältere Befestigung (Phase 3) und Castrum.

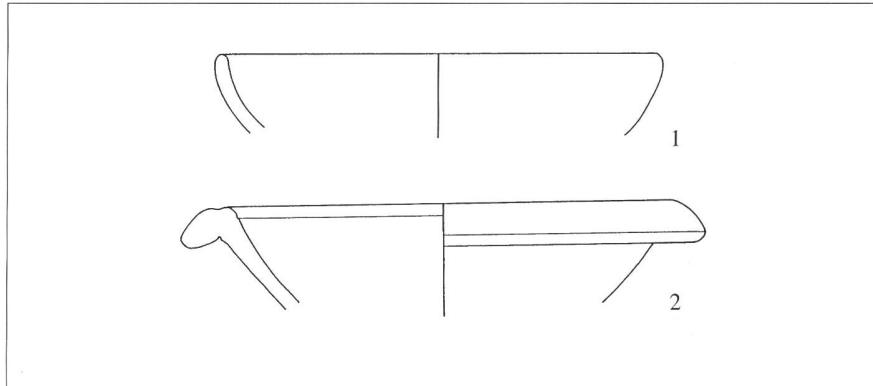
Abb. 32 Olten/Hauptgasse 12. Keramik der Phase 3: Ausbruchgrube der Mauer (M3). M. 1:3.

Die Ausbruchgrube der vermuteten Befestigungsmauer (M3) hat nur zwei Randscherben geliefert, die noch ins späte 1. Jahrhundert datiert werden können, denn der Überzug des Tellers (Nr. 1) ist noch matt, und die Reibschüssel weist an der Innenseite einen erst schwach ausgebildeten Randwulst auf³. Da sich die Scherben durchaus schon viel früher am Ort abgelagert haben könnten – beim Abbruch der Mauer wären sie als gleichsam anstehendes Material in die Schicht gekommen –, sagen sie nichts aus über den Zeitpunkt des Mauerabbruchs.

Phase 3: Keramik aus der Mauerausbruchgrube (Abb. 32)

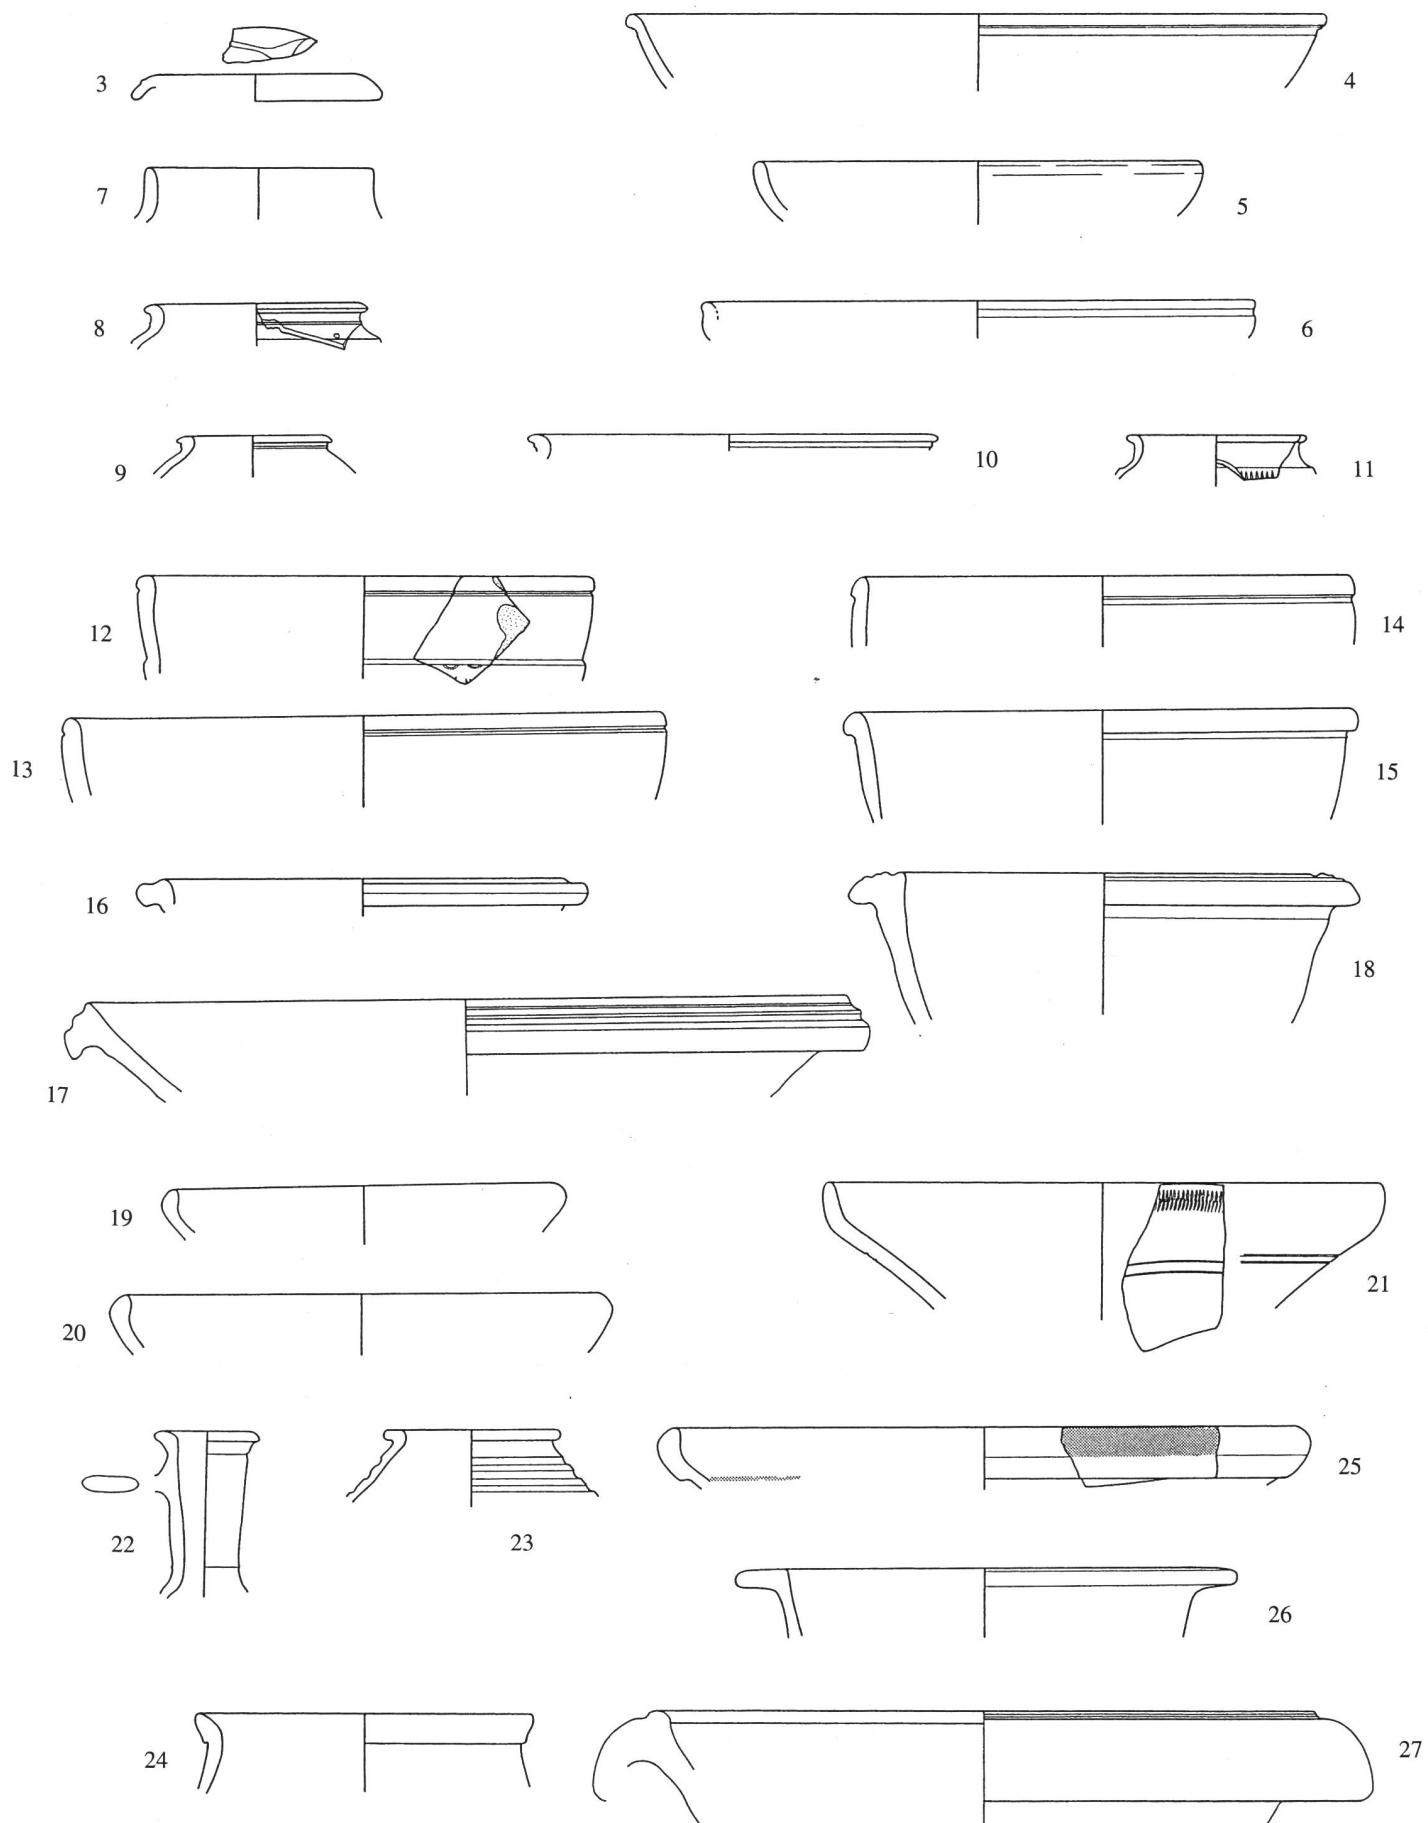
Abb. 33 Olten/Hauptgasse 12/14. Keramik der Phase 3: Auffüllung des Spitzgrabens. M. 1:3.

Anders die Funde aus der Einfüllung des Spitzgrabens (Nr. 3–36): Das recht umfangreiche Keramikensemble (Abb. 30) ist an sich zeitlich ziemlich geschlossen. Einzig die wenigen Scherben an TS-Imitation und an bemalter Ware sowie einige weitere Scherben – insgesamt zirka 4 Prozent – zeugen von einer gewissen Vermischung mit älterem Material: Nr. 25 imitiert die augusteische Ausformung einer pompejanisch-roten Platte⁴. Auch das Dolium mit Sichelrand (Nr. 36) ist eine Form des früheren 1. Jahrhunderts (Rychener/Albertin 1986, Nr. 200). Näpfe mit stark eingezogener Wandung (Nr. 32) gelten als typisch für die Gegend von Solothurn, wo sie ab dem späteren 1. Jahrhundert vorkommen (Spycher/Schucany 1997, Nr. 149.150). Imitationen der Sigillataschüssel Drag. 29 (Nr. 6) treten in Baden in der domitianischen Steinbauperiode I.2 auf (Schucany 1996, Nr. 1009).

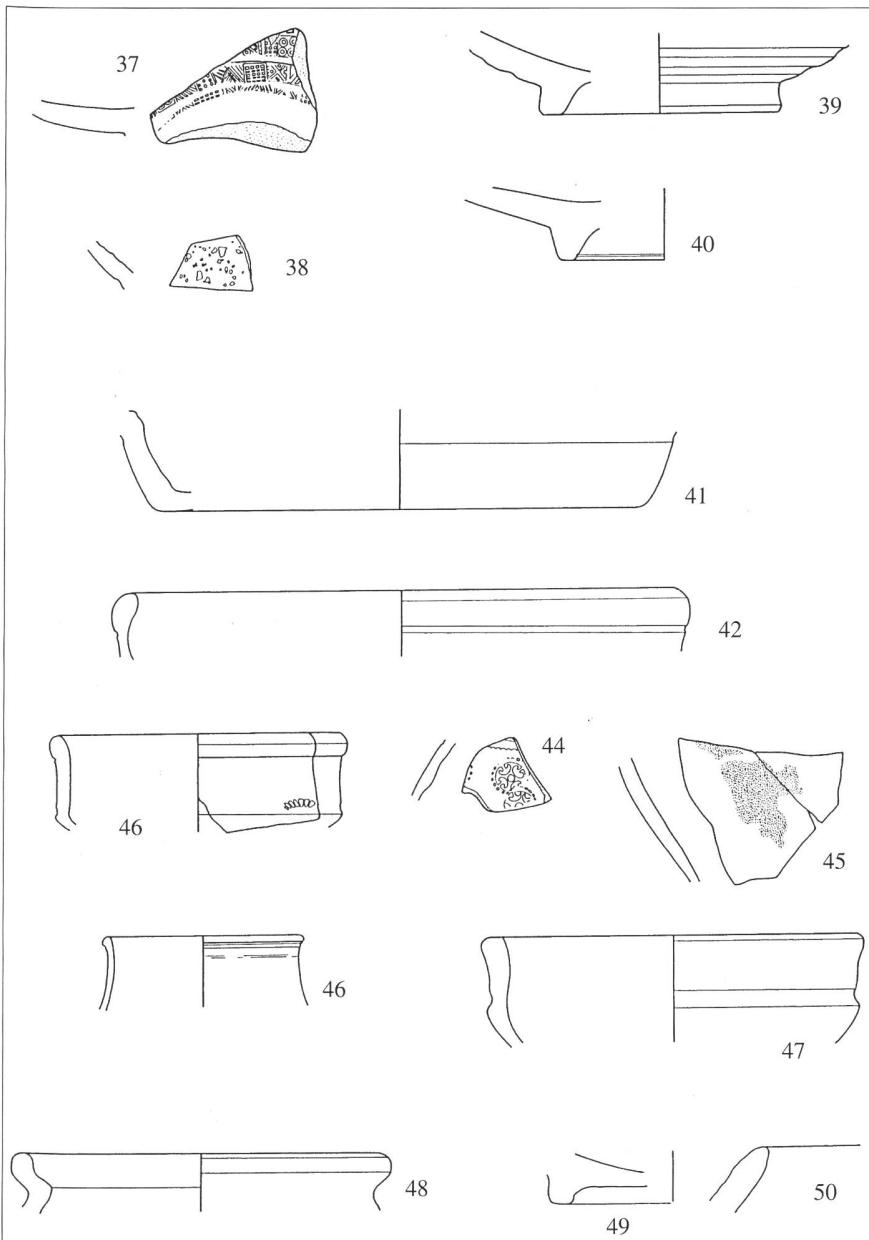
Abb. 35 Olten/Hauptgasse 12. Spätrömische Keramik (Phase 4?). M. 1:3.

Der Kochtopf mit Sichelrand (Nr. 48) ahmt Importstücke aus dem Eifelgebiet nach; mit dem schon stark in die Höhe gezogenen Rand stellt er eine späte Ausformung dar, die wohl schon ins 5. Jahrhundert zu setzen ist⁸. Der handgeformte Topf (Nr. 50) scheint der Magerung nach eher prähistorisch als germanisch zu sein; es handelt sich wohl um ein verlagertes Stück.

Die spätömischen Keramikfragmente aus der Fundschicht, die sich über der ersten vermutlich im späten 3./frühen 4. Jahrhundert eingebrachten Auffüllung des Spitzgrabens (Phase 3) abgelagert hatte, umfassen die Zeitspanne vom mittleren 4. bis mittleren 5. Jahrhundert.

Phase 4(?): spätömische Keramik (Abb. 35)

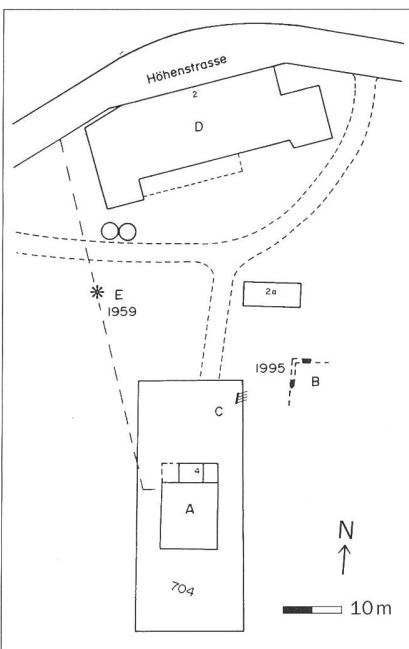
Abb. 36 Riedholz/beim Waldturm. Grundriss. A Waldturm; B Mauergeviert (vor 1821 abgebrochen); C Pflasterung; D Bauernhof, um 1710/1712 (?) errichtet; E Mauerwerk (vor 1850 abgebrochen).

Im Rahmen der Renovation des sogenannten Waldturms (Abb. 36,A) kamen im Dezember 1995 in einem Leitungsgraben südlich des Zufahrtsweges Mauerreste zum Vorschein (B). Es handelte sich dabei um die Nordwest-Ecke eines aussen mindestens 5 auf 3,5 Meter grossen Gebäudes (Abb. 37). Die Mauerbreite betrug zirka 60, die erhaltene Höhe etwa 70 Zentimeter. Die Unterkante wurde nicht erreicht. Das zweischalige Mauerwerk war mit zum Teil sehr grossen Feldsteinen und Fragmenten von Biberschwanzziegeln in einem hellbeigen, sandigen Mörtel errichtet; der Kern setzte sich aus kleineren Bruch- und Feldsteinen zusammen. Die Innenseiten der Mauern waren mit besonderer Sorgfalt ausgeführt; die Westmauer wies beispielsweise eine mit viel Mörtel ausgeglichenen Front auf, die möglicherweise auf Sicht geplant worden ist. Aufgrund der im Mauerwerk eingelassenen Biberschwanzziegel lässt sich das Gebäude nur grob zwischen das 16. und 18. Jahrhundert datieren.

Nach den Katasterplänen von 1821 bis 1875 und dem Hypothekenbuch aus dem Jahr 1825 befand sich an dieser Stelle ein Komplex von mehreren Bauten. Zu Beginn der 1820er Jahre setzte er sich aus drei Teilen zusammen: der Bauernhof (D) im Norden trug die Bezeichnung Wohnhaus Nr. 42, der Waldturm (A) im Süden Herrenhaus Nr. 43. Die Mau-
