Zeitschrift: Archäologie und Denkmalpflege im Kanton Solothurn
Herausgeber: Amt für Denkmalpflege und Archäologie des Kantons Solothurn
Band: 1 (1996)

Rubrik: Archäologie : Fundmeldungen und Grabungsberichte 1993 bis 1995

Fundmeldungen und Grabungsberichte 1993 bis 1995

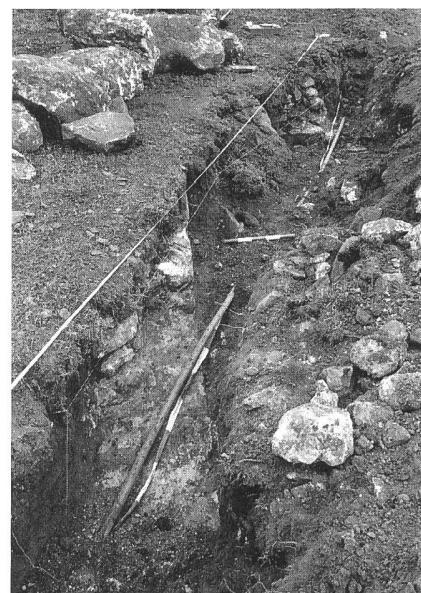
Abb. 37 Riedholz/beim Waldturm. Die West- und Nordmauern des neuentdeckten Gebäudes, gegen Norden.

Im Rahmen der Renovation des sogenannten Waldturms (Abb. 36,A) kamen im Dezember 1995 in einem Leitungsgraben südlich des Zufahrtsweges Mauerreste zum Vorschein (B). Es handelte sich dabei um die Nordwest-Ecke eines aussen mindestens 5 auf 3,5 Meter grossen Gebäudes (Abb. 37). Die Mauerbreite betrug zirka 60, die erhaltene Höhe etwa 70 Zentimeter. Die Unterkante wurde nicht erreicht. Das zweischalige Mauerwerk war mit zum Teil sehr grossen Feldsteinen und Fragmenten von Biberschwanzziegeln in einem hellbeigen, sandigen Mörtel errichtet; der Kern setzte sich aus kleineren Bruch- und Feldsteinen zusammen. Die Innenseiten der Mauern waren mit besonderer Sorgfalt ausgeführt; die Westmauer wies beispielsweise eine mit viel Mörtel ausgeglichenen Front auf, die möglicherweise auf Sicht geplant worden ist. Aufgrund der im Mauerwerk eingelassenen Biberschwanzziegel lässt sich das Gebäude nur grob zwischen das 16. und 18. Jahrhundert datieren.

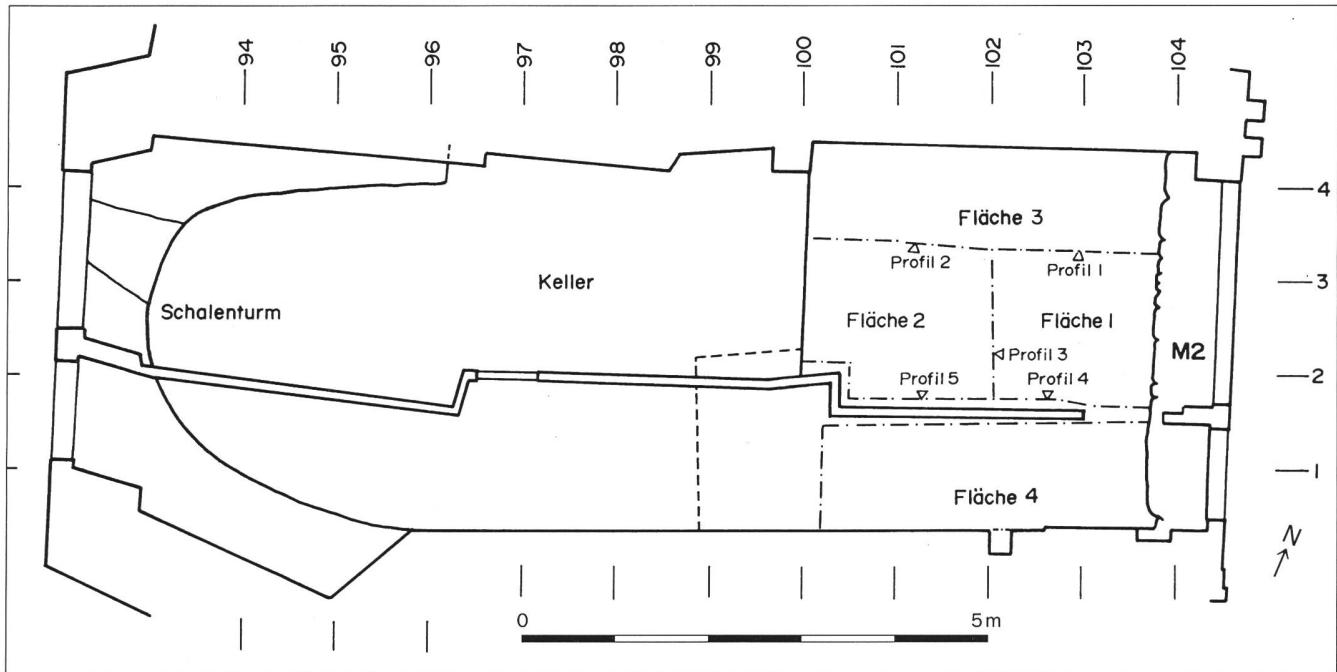
Abb. 40 Solothurn/Schmiedengasse 9. Grundriss.

Das heutige Gebäude steht im Westen teilweise auf dem Fundament eines mittelalterlichen Schalenturmes (vgl. Abb. 40), welcher in der Mitte des letzten Jahrhunderts abgerissen wurde (siehe auch Seite 132–133). Die Unterkante des Fundamentes konnte nicht erfasst werden, da der Aushub an dieser Stelle nicht tiefer als bis Kote 435,50 m ü. M. erfolgte. Die untersten 40 Zentimeter bestanden aus lagenweise trocken gefügten, grossen Kalkbruchsteinen mit Zwischenlagen aus kleineren Kalk-, Bollen- und Granitsteinen (Abb. 51). Darüber war die Mauer verputzt, so dass das Mauerwerk nur noch stellenweise sichtbar war. Seine Zusammensetzung war im oberen Teil gleich wie im unteren, zusätzlich wurden einzelne Ziegelstücke verwendet. Der Mörtel konnte nicht beobachtet werden.

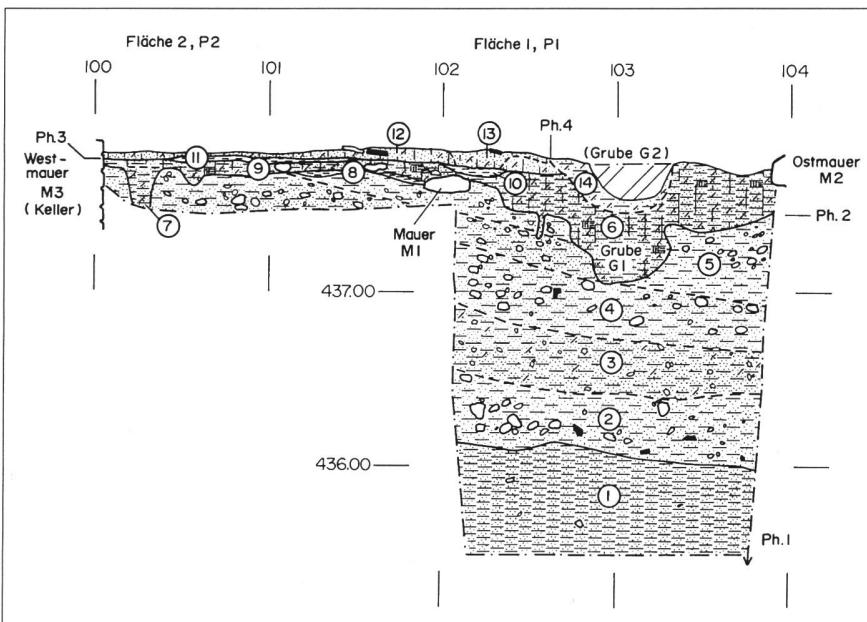
Abb. 41 Solothurn/Schmiedengasse 9. Nordprofil P1-2 (vgl. Abb. 40). Schichtlegende: 1. Auffüllung. Grauschwarz, lehmig mit Steinchen, Knochen und Ziegelsplittern; 2. Auffüllung. Dunkelgrau, lehmig mit vielen Kieseln, Bruchsteinsplittern und Ziegelstücken; 3. Auffüllung. Grau, lehmig-kiesig, stark verschmutzt, dazu wenige Steinchen, Ziegelsplitter und Holzkohleflocken; 4. Auffüllung. Dunkelgrau, lehmig-sandig mit vielen kleinen Kieseln und einigen Ziegelstücken; 5. Auffüllung. Schichtpaket: unten dunkelgrau, lehmig-sandig und kompakt mit einigen Ziegelsplittern und Holzkohleflocken, in der Mitte stark kiesig-steing, oben graubraune und lockerer; 6. Grube G1. Schwarz, sandig-humös, locker mit einzelnen verbrannten Lehmklümpchen und Holzkohlestücken; 7. Pfostenloch PL1. Schwarz, sandig-humös mit Hammerschlagblättchen; 8. Lehmboden B2/B4. Beige, lehmig und sehr kompakt. 9. Benutzungsschicht zu Grube G1. Schwarz, sandig-humös mit einigen Mörtel- und Lehmbröcklein; 10. Lehmboden B3?. Beige, lehmig und sehr kompakt; 11. Lehmboden B3. Beige, lehmig und sehr kompakt; 12. Schuttschicht. Abbruch Mauer M1? Hellgrau-beige, sandig, locker, verschmutzt mit Ziegelsplittern, Holzkohleflocken, Mörtel und Lehmklümpchen; 13. Schuttschicht. Hellgrau-beige, sandig, sehr locker mit Mörtel- und Ziegelstücken 14. Grube G2. Graubraune, verschmutzt, sandig-lehmig mit kleinen Kieseln, wenig Ziegel- und Holzkohlesplittern.

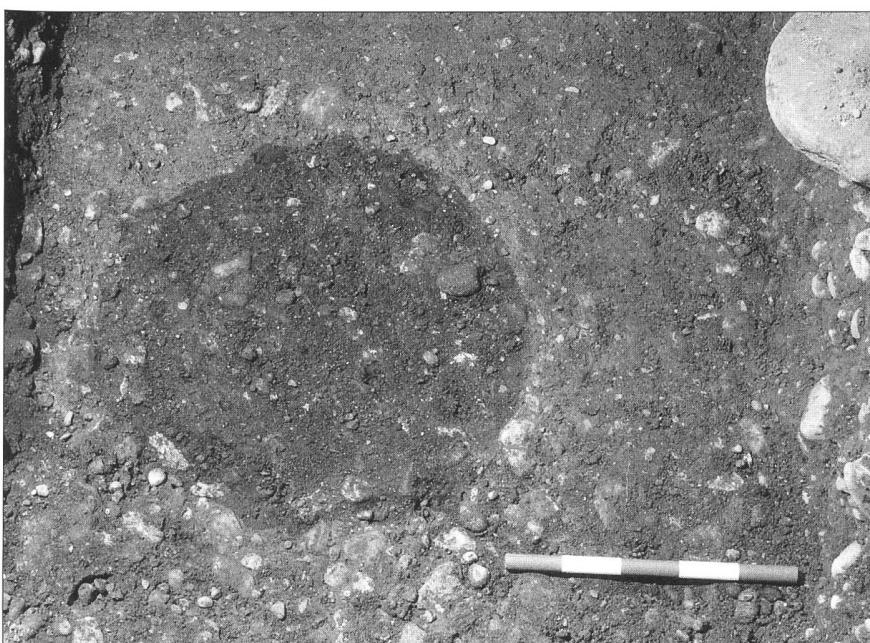
Abb. 43 Solothurn/Schmiedengasse 9. Grube 1, der kreisförmige untere Teil, Gegen Osten.

Die in der Fläche kreisrunde Grube G1 war von der Oberkante der römischen Auffüllung eingetieft (Abb. 41, Schicht 6), wobei die Ausdehnung im oberen Teil unsicher ist. Die über die Grabungsgrenze hinweglaufende Grubenfüllung liess sich nicht sauber von der darüberliegenden Grube 2 (Phase 4) unterscheiden. Der untere Teil wurde zunehmend kreisrunder und kleiner. So betrug der Durchmesser bei Kote 437,21 m ü. M. etwa 110, an der Grubensohle nur noch 80 Zentimeter (Abb. 43). Die schwarze, holzkohlehaltige Einfüllung enthielt neben verbrannten Lehmklümpchen auch einen «Gusskuchen» aus Schlacke, was eine Deutung als Werkgrube für Schmiedeabfälle nahelegt.

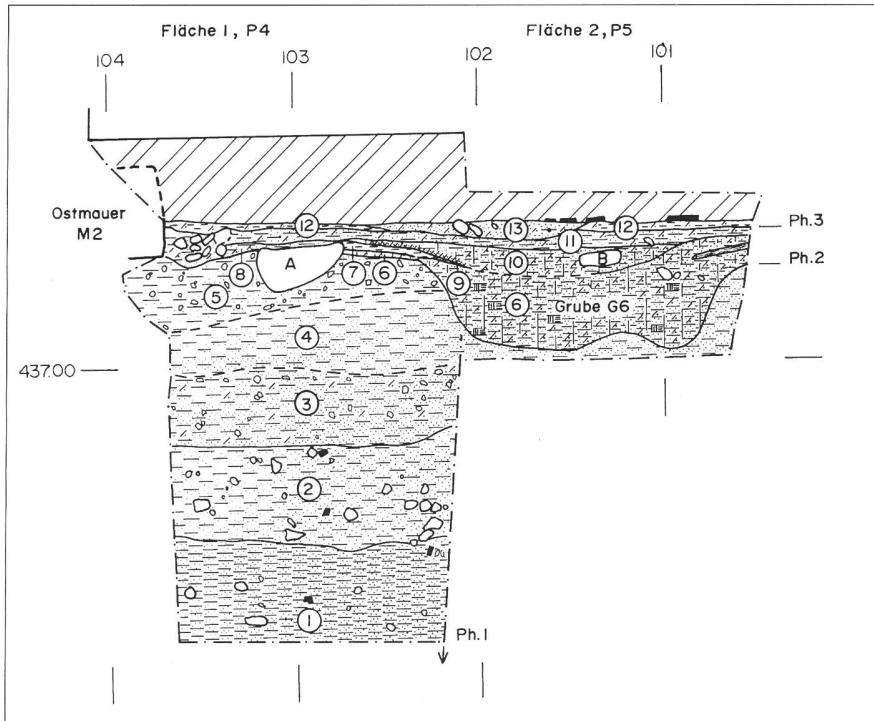
Abb. 44 Solothurn/Schmiedengasse 9. Südprofil P4–5 (vgl. Abb. 40). Schichtlegende: **1.** Auffüllung. Grauschwarz, lehmig mit Steinchen, Knochen und Ziegelsplittern; **2.** Auffüllung. Dunkelgrau, lehmig mit vielen Kieseln, Bruchsteinsplittern und Ziegelstücken; **3.** Auffüllung. Grau, lehmig-kiesig, stark verschmutzt, dazu wenige Steinchen, Ziegelsplitter und Holzkohleflocken; **4.** Auffüllung. Dunkelgrau, kiesig-sandig mit vielen kleinen Kieseln und einigen Ziegelstücken; **5.** Auffüllung. Gelbbraun, sandig mit vielen Kieseln; **6.** Grube G6. Schwarz, sandig-siltig, humös mit Steinchen und viel Brandschutt (Holzkohle, Asche, verbrannter Lehm). A = Stein S1; **7.** Lehmboden B1/B2. Ockergelblich, lehmig, kompakt; **8.** Benützungsschicht. Grauschwarz, sandig-siltig mit Kalksplittern, Steinchen und Holzkohleflocken; **9.** Holzkohlebändchen über Grube G6 und Lehmboden B1; **10.** Benützungsschicht zu Grube G6. Schwarz, sandig-siltig mit vielen Kalkspuren, Steinchen und wenig Holzkohle. Im Osten Ansammlung von Steinen und Ziegelstücken; **11.** Lehmboden B3. Ockergelblich, lehmig, kompakt, wenig verschmutzt mit einzelnen Holzkohleflocken; **12.** Lehmboden B3. Ockergelblich, kiesig-sandig mit Mörtelresten und einzelnen Holzkohleflocken; **13.** Schuttschicht. Graugelblich, kiesig-sandig mit einzelnen Holzkohleflocken.

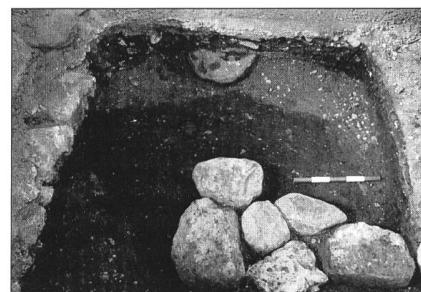
Abb. 49 Solothurn/Schmiedengasse 9. Grube 2 mit der Steinfüllung. Gegen Süden.

Unmittelbar über der älteren kreisrunden Grube 1 lag die jüngere Grube G2, wobei sie sich im Übergangsbereich nicht voneinander unterscheiden ließen. Der birnenförmige Grundriss von Grube 2 mass etwa 1,6 auf 1 Meter, die Tiefe rund 25 Zentimeter. Die Grube war mit einer Lage grosser Bollen- und Kalksteine ohne Mörtel aufgefüllt, deren Oberkanten eine einigermassen ebene Fläche bildeten (Abb. 49). Das sandige Auffüllungsmaterial enthielt viel Mörtelschutt sowie einzelne Eisenfragmente. Grube 2 scheint Mauer 1 durchschlagen zu haben, beide wurden vom späteren Abbruchschutt der Mauer überdeckt (vgl. Abb. 46). Im Zwischenraum zwischen der Mauer und der Steinpackung fand sich neben zwei Pfostenlöchern (PL18–19)

Das heutige Gebäude dürfte erst aus Phase 4 stammen. In Grube 1 wurde eine neue, mit vielen Kalksteinbrocken gefüllte Grube (G2) eingetieft, westlich davon eine weitere Grube (G3), in welche ein Kalkstein gesetzt worden ist. Der Abbruch von Mauer 1 erfolgte stratigrafisch zwar später – wahrscheinlich aber auch in diesem Zusammenhang. Das ganze ist am ehestens mit Planierungsarbeiten zum Um- oder Neubau des Gebäudes Nr. 9 zu interpretieren, obwohl viele Fragen offenbleiben müssen. So lässt sich wegen der summarischen Dokumentation der Mauerfundamente die ursprüngliche Ausdehnung des neuen Hauses nicht mehr eruieren, dagegen sind die Spuren von parallel verlaufenden Holzstrukturen (H1, H2) wohl Hinweise auf die ehemalige Einrichtung, zum Beispiel Reste einer Trennwand.

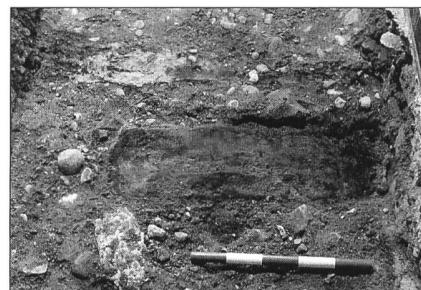
Abb. 50 Solothurn/Schmiedengasse 9. Holzstrukturen aus dem Inneren (?) des Hauses. Im Vordergrund das Brett H1, im Hintergrund die spärlichen Reste der Holzlatte H2, Phase 4. Gegen Osten.

zont, in welchen nebeneinander zwei stark vermoderte Holzstrukturen eingebettet waren. Es handelte sich dabei um eine mindestens 1,2 Meter lange, nur 10 Zentimeter breite Holzlatte (H2), und um ein rechteckiges, dünnes Holzbrett (H1) mit Mindestmassen von 25 auf 80 Zentimetern (Abb. 50). Beide verliefen in nord-südlicher Richtung, die längere Holzlatte H2 über die Grabungsgrenzen hinaus. Von der Höhenlage her, rechnen die Hölzer am ehestens mit dem Kalkstein in Grube 3 sowie mit der Abbruchkrone von Mauer 1. Auffallenderweise lagen Grube 3 und die beiden Hölzer auf der gleichen Flucht, die ausserdem parallel zur Ostmauer M2 war. Weil die Entfernung nur etwa 2,7 Meter betrug, könnte es sich um Spuren einer Innenwand gehandelt haben.

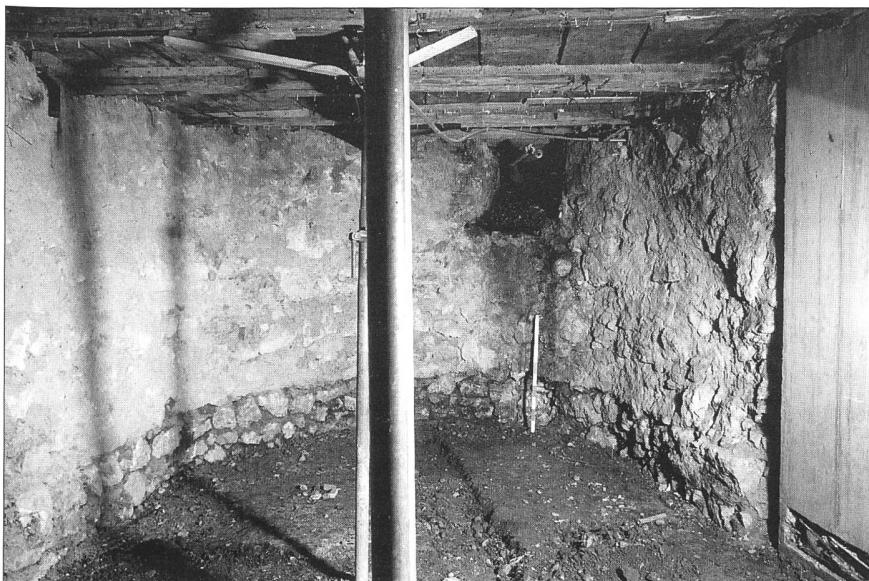
Abb. 51 Solothurn/Schmiedengasse 9. Die Innenseite des Schalenturms. Gegen Westen.

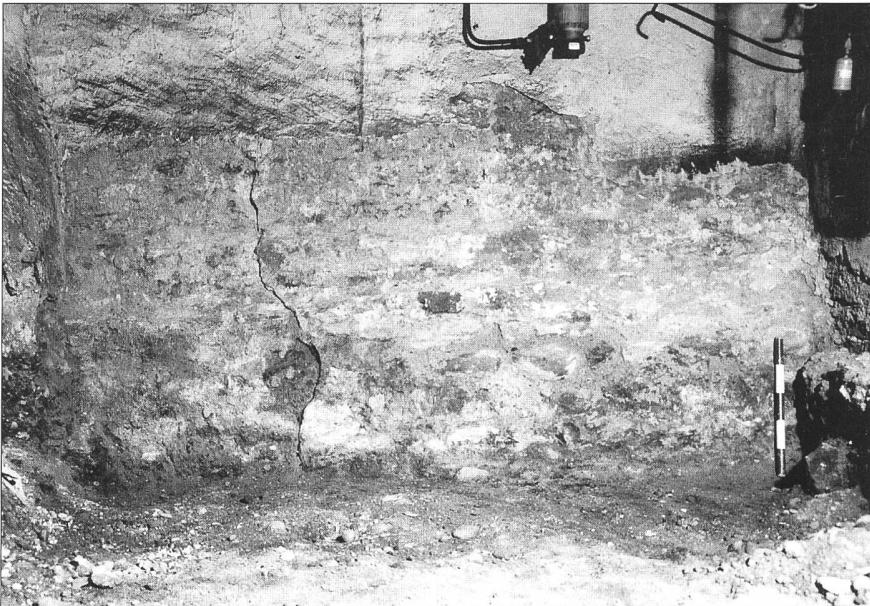
Abb. 55 Solothurn/Stalden 35. Ansicht der Ostseite der Castrumsmauer.

Während der Abbrucharbeiten zum Umbau nahmen wir im schon bestehenden Kellerraum im Süden des Hauses die Ostseite der Castrumsmauer auf (Abb. 55). Nachdem das Haus halb ausgehöhlten war, liess sich diese auf der ganzen Breite des Hauses in der Ansicht untersuchen. Im Süden des Kellers konnten

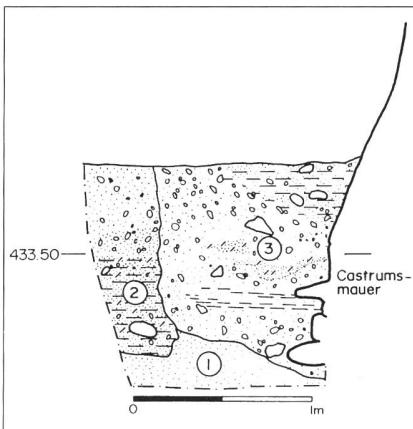
Abb. 57 Solothurn/Stalden 35. Südprofil.
1 anstehender Boden; 2 Auffüllungen; 3 Baugrube der Castrumsmauer.

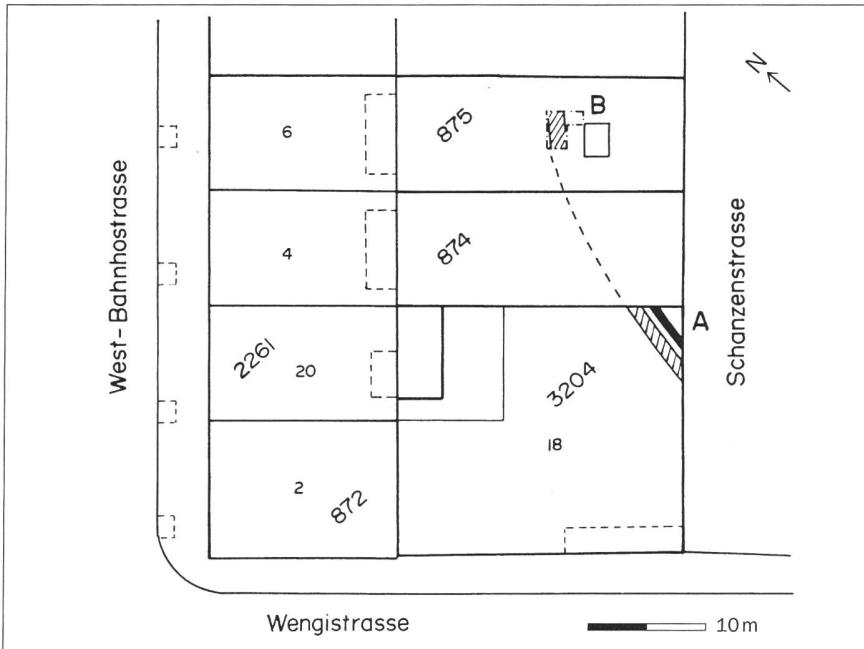
Abb. 58 Solothurn/Wengistrasse 18 und Westbahnhofstrasse 6 (Garten). Die westliche Stützmauer des Schanzengrabens (A und B).
