Zeitschrift: Archäologie und Denkmalpflege im Kanton Solothurn
Herausgeber: Amt für Denkmalpflege und Archäologie des Kantons Solothurn
Band: 1 (1996)

Rubrik: Denkmalpflege : Restaurierungen und Bauuntersuchungen

Restaurierungen und Bauuntersuchungen

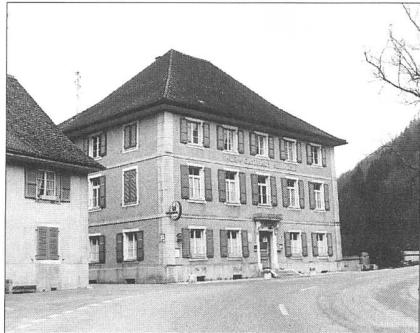
Abb. 4 Zustand vor der Restaurierung.

Die Restaurierungsarbeiten umfassten die Sanierung der Fassade und des Daches, die Verlegung des Treppenhauses in die Loggia, die Erneuerung der WC-Anlagen, den Ausbau des 2. Obergeschosses und des Dachgeschosses sowie Umgebungsarbeiten. Die bis anhin offene Loggia wurde durch eine Ver-

glasung der Arkaden und den Einbau der Treppe zum Treppenhaus umfunktioniert, so dass die einzelnen Geschosse nun voneinander unabhängig erschlossen sind. Der Zustand der in den Obergeschossen nur aus Gips bestehenden Säulen und Brüstungen war zum Teil so schlecht, dass sie neu angefertigt werden mussten. Die Verglasung erfolgte mit einer feinen Stahl-Glas-Konstruktion, die den offenen Charakter der Laube am wenigsten beeinträchtigt. Die neuen Dachaufbauten wurden als elegant konstruierte

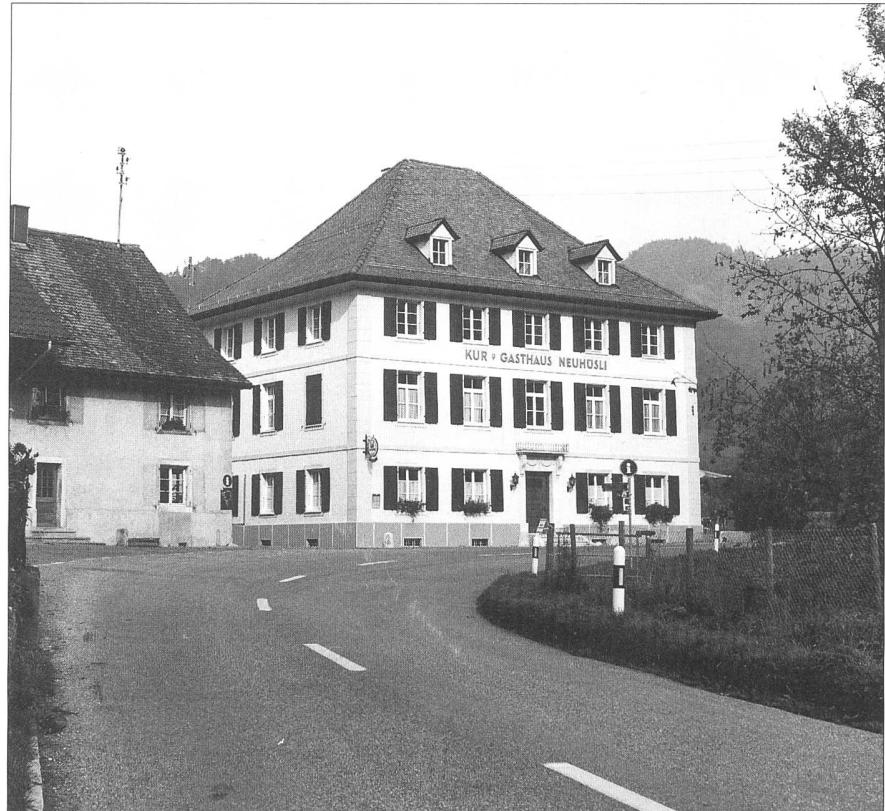
Abb. 5 Ansicht der Südfront nach der Restaurierung von 1994. Die Lukarnen auf dem Dach sind neu hinzugekommen.

Giebellukarnen harmonisch in die Dachfläche integriert. Sämtliche Natursteinarbeiten wie Fenstergewände, Gesimsgurten, Eckpilaster und die Aussentreppe wurden sorgfältig restauriert.

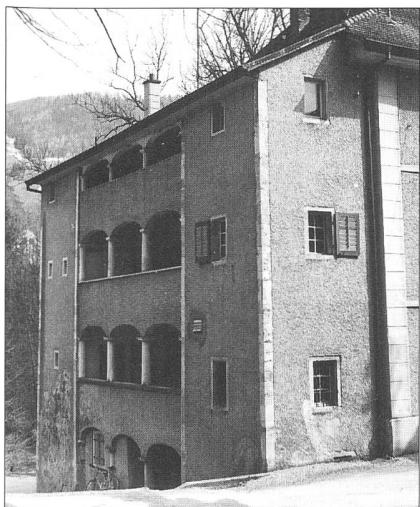
Der mittlere Teil dieses um 1850 erstellten Anbaus ist auf vier Stockwerken mit je drei flachbogigen Arkaden geöffnet. Die toskanischen Säulen verleihen der Laube als Loggia einen fast südländischen Charakter.

Abb. 6 Nordfassade mit der offenen Loggia vor der Restaurierung.

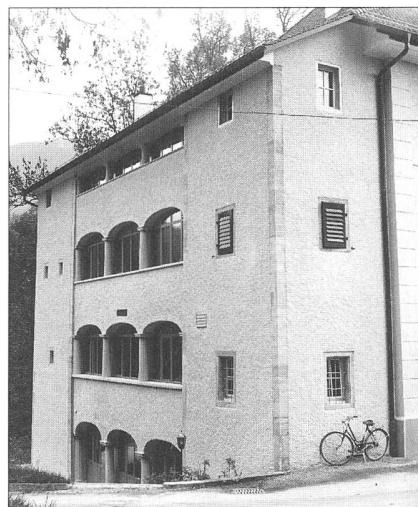
Abb. 7 Nordfassade mit der nun verglasten Loggia nach der Restaurierung.

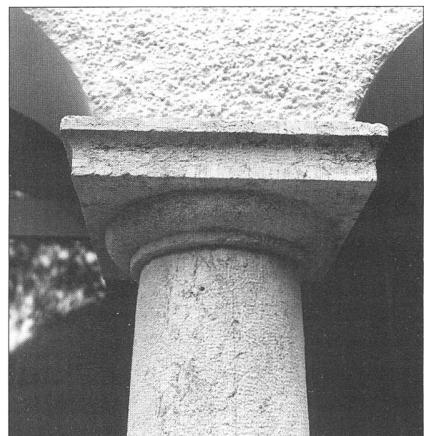
Abb. 9 Kapitell einer Säule der rückwärtigen Laube.

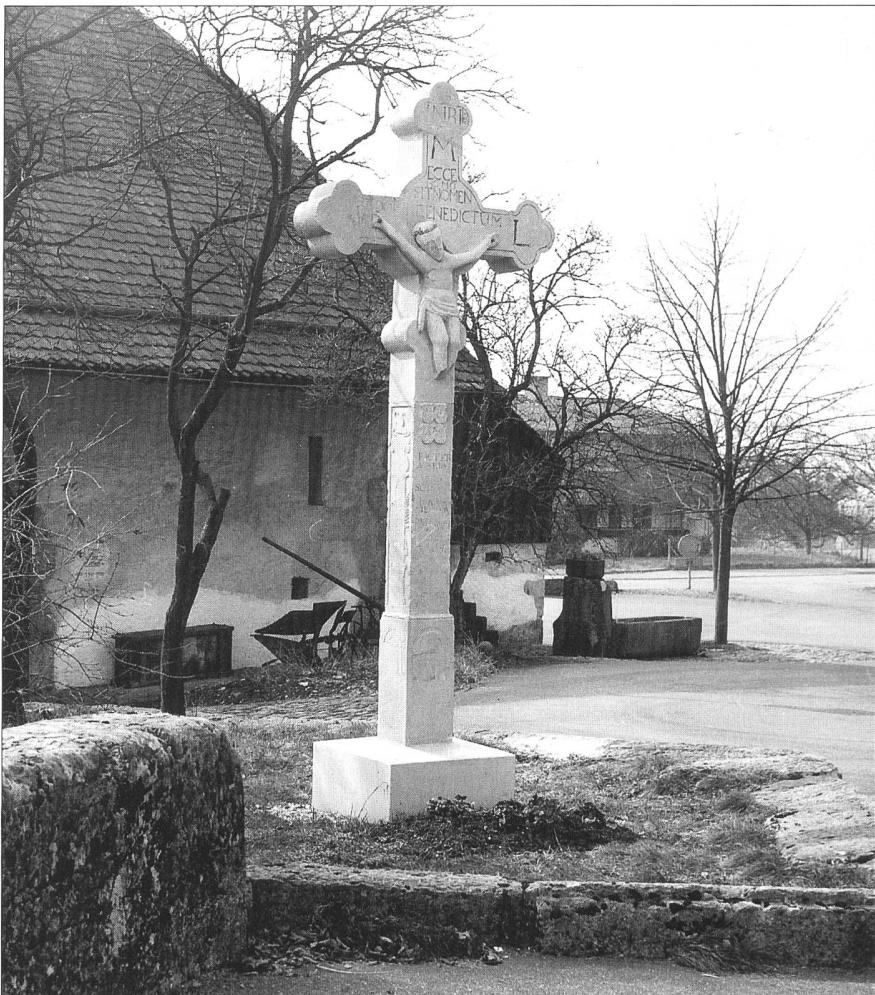
Abb. 1 Das alte Pestkreuz hat nach seiner Restaurierung hinter der «Zähnteschür» einen neuen Standort gefunden.

(zum Beispiel die Füsse des Corpus) fehlten ganz. Zudem durchzogen diverse feine Haar-risse den Stein. Es stellte sich daher vorerst die Frage, ob das Kreuz überhaupt wieder ganz zusammengefügt, allenfalls sogar er-gänzt oder besser in seinem fragmentari-schen Zustand erhalten werden sollte. Sollte das Kreuz im Freien, unter einem Vordach oder in einem Innenraum wieder aufgestellt werden? Ein wettergeschützter Standort hätte den Vorteil, dass das Kulturobjekt besser vor Abwitterung und Beschädigung geschützt und konserviert wäre. Hinter der jetzt getrof-fenen Lösung mit Ergänzung des Volumens ohne Rekonstruktion von Details und dem Aufstellen im Freien stand die Idee, dass das Kreuz nicht in einem Museum «verstauben», sondern von der Bevölkerung und vom inter-essierten Betrachter im Strassenraum erleb-bar und zugänglich sein soll. Die einzelnen Kreuzeile wurden sorgfältig zusammenge-fügt, Fehlstellen mit Modelliermörtel ergänzt und die Risse gefüllt. Der Sockel wurde in gleicher Art mit Modelliermaterial neu ge-fertigt.

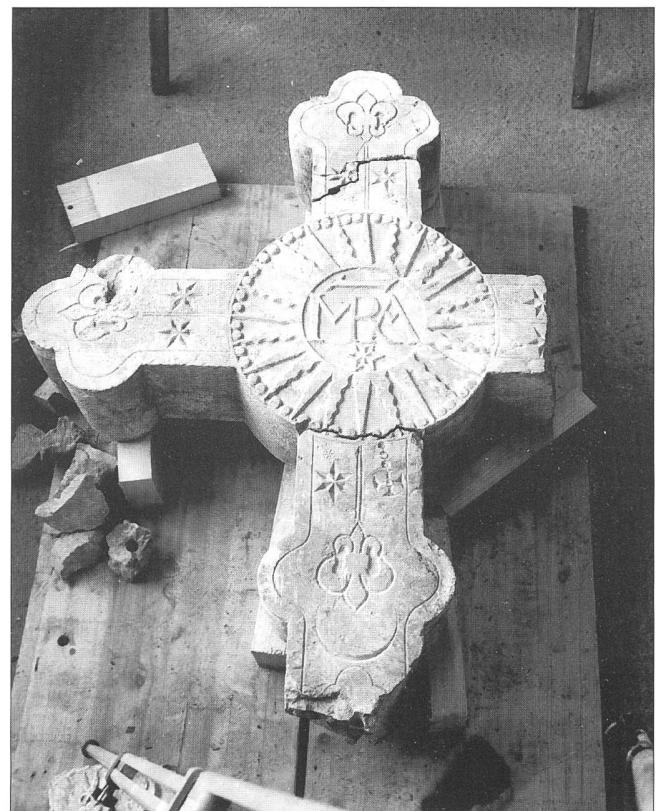
Das in Solothurner Stein gehauene Kreuz weist verschiedene Farbfassungen und Bearbeitungsarten auf. Während der Kreuzschaft mit den Reliefdarstellungen geschliffen ist, zeigt der obere Kreuzteil mit dem Corpus Bearbeitungsspuren durch einen Stockhammer auf. Eine ältere, nur partiell erhaltene Farbfassung ist eine graue, teilweise recht

Abb. 3 Rückseite des oberen Kreuzteiles.

dick aufgetragene Farb- oder Grundierungs-schicht. Die heute in Spuren noch gut sichtbare polychrome Fassung stammt wohl aus dem 19.Jahrhundert und zeigt die damals typische Farbigkeit mit blauem Lendentuch, aufgemalten rotbraunen Bluttropfen und ei-nem hell gefassten Kreuz. Der Korpus Christi ist interessanterweise zusammen mit dem oberen Teil des Kreuzes aus einem Stein gehauen.

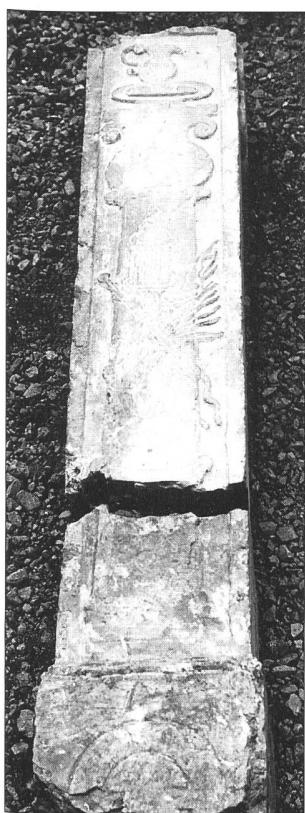
Abb. 4 Linke Seitenfläche mit reliefartiger Darstellung einer Säule mit Peitsche und Krug.

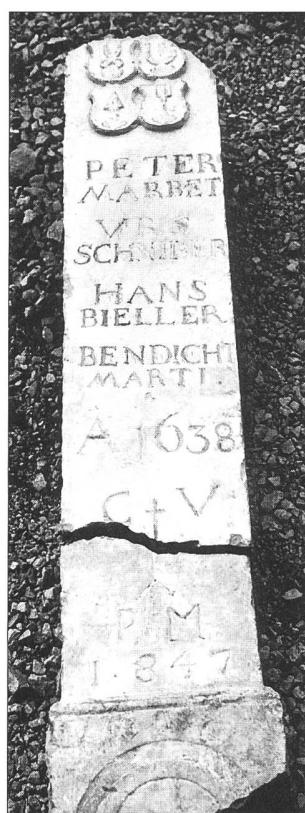
Abb. 5 Vorderseite des Kreuzschafes mit vier Wappen, Namen und Jahreszahl.

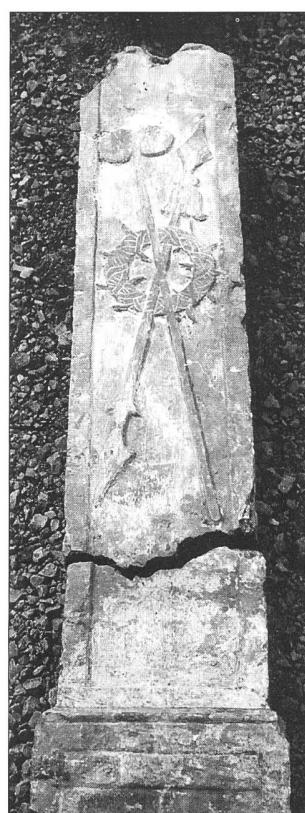
Abb. 6 Rückseite mit den reliefartigen Darstellungen der Marterwerkzeuge: Dornenkrone, Essigschwamm und Lanze.

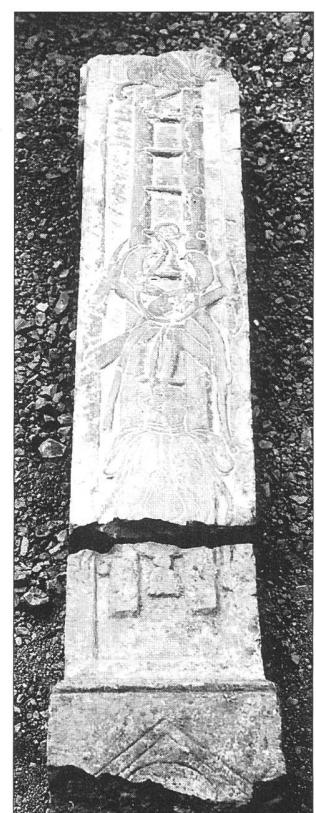
Abb. 7 Rechte Seitenfläche mit der reliefartigen Darstellung von Hammer und Zange sowie der Himmelsleiter mit einem Hahn.

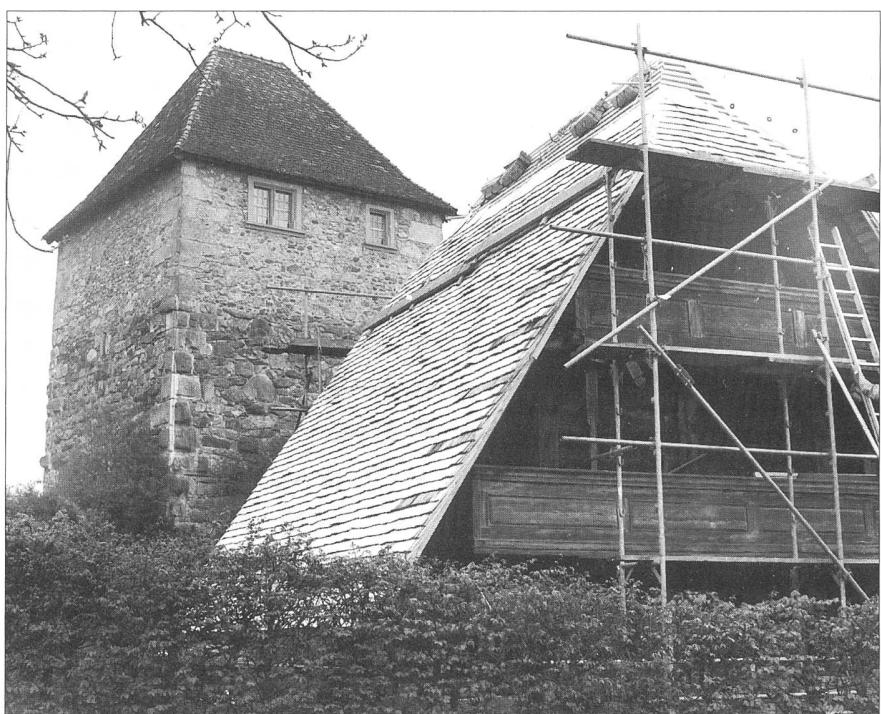
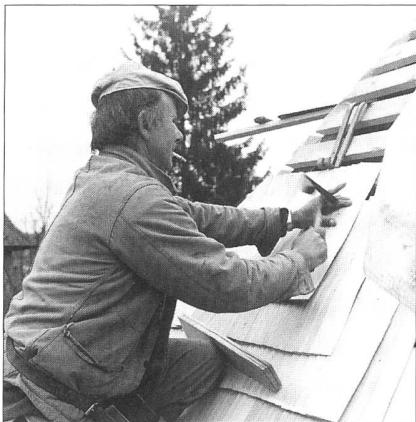
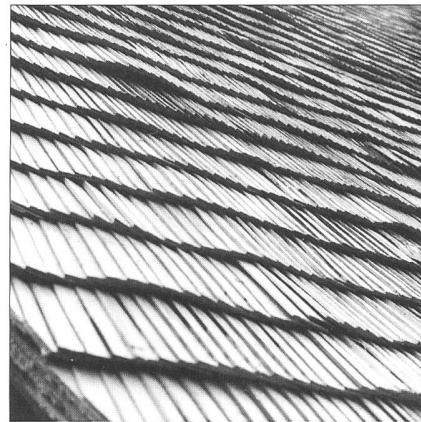
Der Speicher «Etziken» stammt aus dem 18. Jahrhundert und besteht aus einer dreigeschossigen Bohlenständerkonstruktion mit weitausladendem, steilem Schindeldach und beidseitigen Lauben. Das zu Anfang der siebziger Jahre technisch nicht fachgerecht erstellte Schindeldach war in einem schlechten Zustand und musste ersetzt werden.

Die aus dem 17. bis ins 19. Jahrhundert stammenden Speicher im Burggraben zeigen verschiedene Konstruktionsarten und die Veränderungen im Laufe der Jahrhunderte auf. Da Holzschindeldächer bis in unser Jahrhundert hinein zu den typischen Bedachungsarten im ländlichen Bereich zählten, war die Wieder-

verwendung von Holzschindeln naheliegend. Ausserdem hätte ein Ziegeldach die bestehende Sparrenlage zu sehr belastet. Die Eindeckung wurde als geschlauftes Schindeldach mit handgespaltenen Fichtenschindeln ausgeführt.

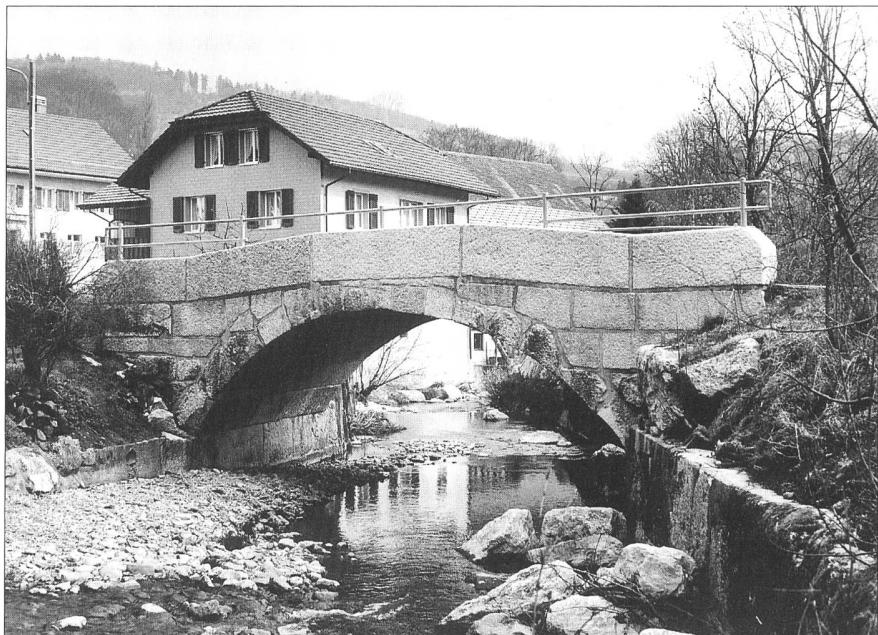
Infolge des Alters der Brücke und der durch den Verkehr bedingten grösser gewordenen

Belastungen wies die Brücke besonders im Brüstungsbereich und bei den beiden Bogenstirnen Schäden auf. Das Natursteingewölbe hingegen war in einem erstaunlich guten Zustand, so dass nur einzelne Steine ausgewechselt werden mussten. Die Fahrbahn über dem Brückengewölbe wurde betoniert und darüber eine Abdichtung eingebaut. Mit der gelungenen Sanierung der alten Brücke blieb der Charakter des Dorfkernes von Hubersdorf sehr gut gewahrt.

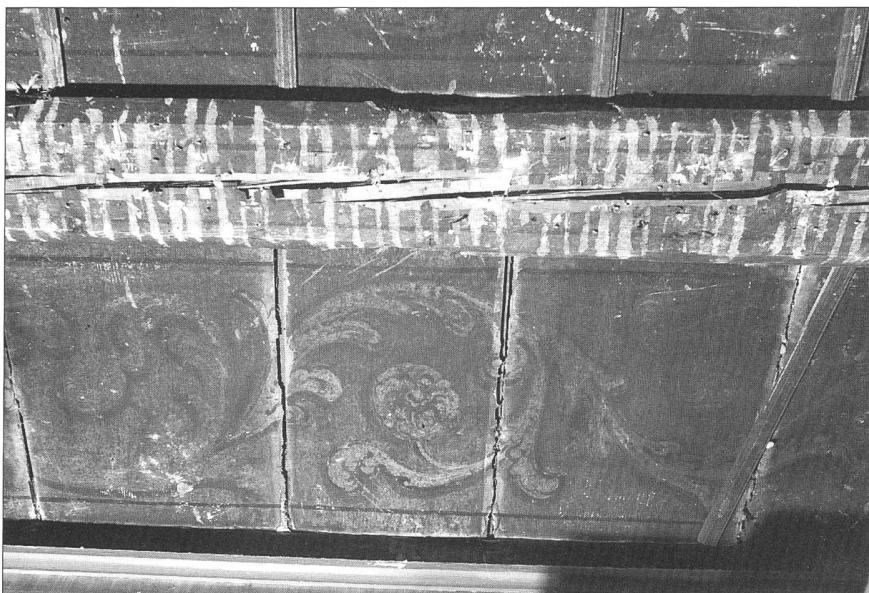
Abb. 2 In der Stube im Erdgeschoss kam eine mehrfarbig bemalte Balkendecke zum Vorschein. Sie wurde nicht restauriert, sondern mit einer neuen Decke wieder verschalt.

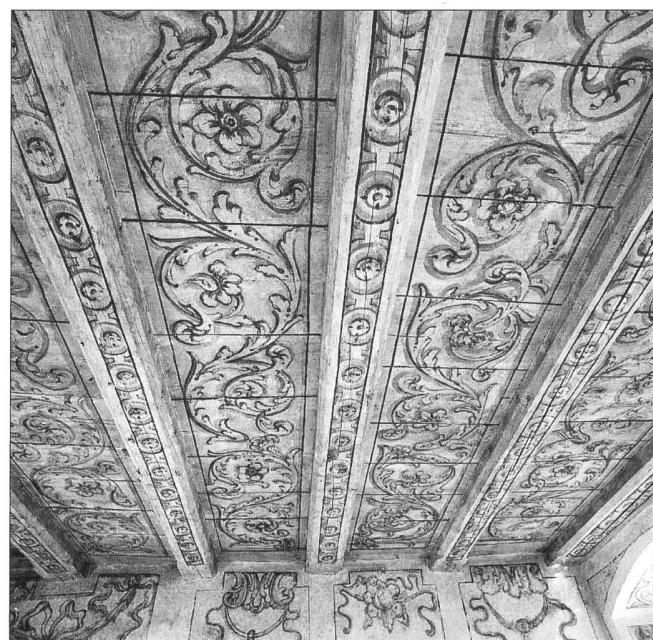
Die Wand- und Deckenmalereien stammen alle aus der Zeit um 1692. In den besseren Zimmern nach Süden sind die schwungvollen Blattranken mit verschiedenförmigen stilisierten Blüten an den eingerollten Enden «en Grisaille» auf den hellgrau gestrichenen Grund der glatt gehobelten Blindbodenbretter der Decken gemalt (Abb. 4). Die plastische Wirkung wird durch Schattierungen in Blautönen erreicht.

Abb. 4 1995 freigelegt und restauriert wurde die Decke über dem südöstlichen Eckzimmer im Obergeschoss.

Dank dem grossen Verständnis der Hauseigentümerin, der römisch-katholischen Kirchgemeinde, wurde es möglich, die Wand- und Deckenmalereien im Eckzimmer des Obergeschosses vollständig freizulegen und zu restaurieren. In der grossen Stube daneben konnten an der Decke die unschönen Restaurierungsmassnahmen von 1956 teilweise rückgängig gemacht werden. Gleichzeitig hat man die damals relativ frei hinzu erfundenen Malereien in den Fensterleibungen neutral überstrichen, da sie zur Decke in Konkurrenz standen (Abb. 3).

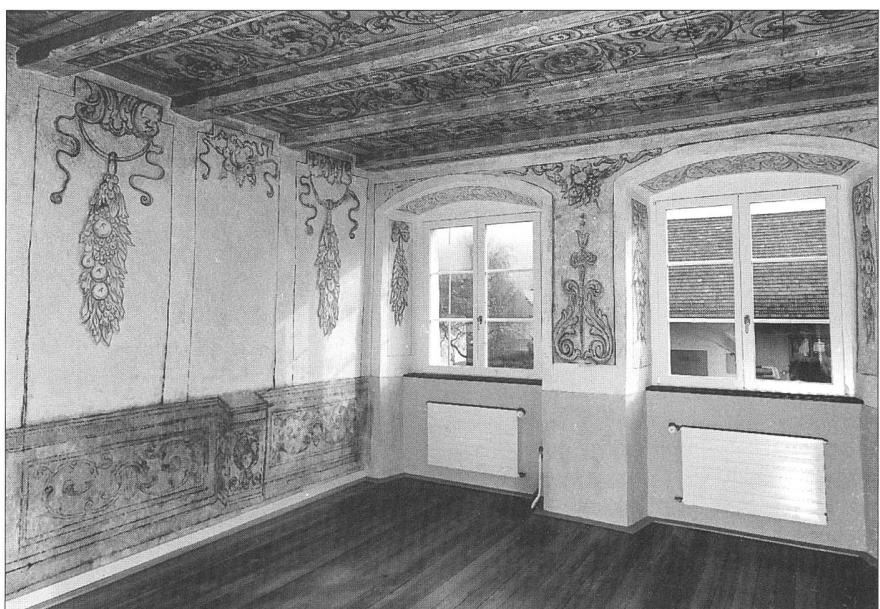
Abb. 8 Südwestwand des südöstlichen Eckzimmers im Obergeschoss, 1995 freigelegt und restauriert...

begleitet von breitem Bändelwerk (Abb. 8 und 9). Die Sockelzone enthält auf sattem grauem Grund eine Feldereinteilung mit Blattwerkdekorationen und ein in Ansätzen perspektivisch gemaltes Postament. Diese gemalte Architektur nimmt jedoch keinen Bezug zur Feldereinteilung im oberen Teil der Wand. Im hinteren Drittel des Zimmers berücksichtigt die Malerei eine einstige dünne Bretterwand, die einen Raumteil alkovengleichartig abtrennte. Entsprechende Malereien finden sich auch an der Fensterwand und in den Fensterleibungen.

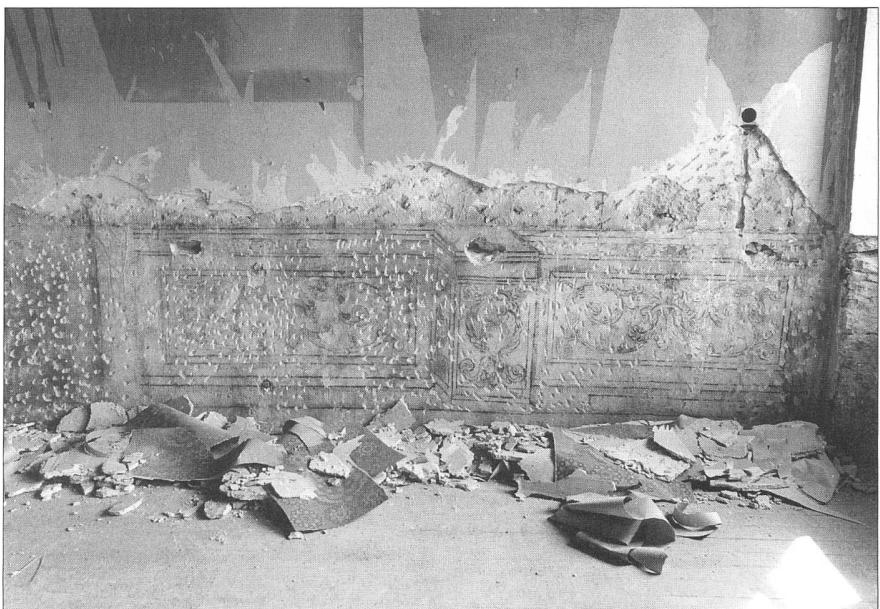
Abb. 9 ...und ein Ausschnitt aus der Ostwand. Sockelzone (kurz nach der Entdeckung im Fundzustand).

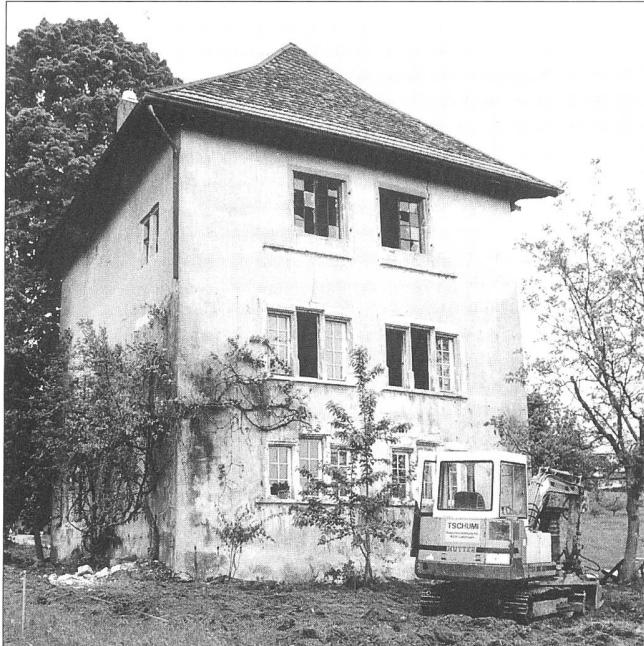
Abb. 1 Der «Waldturm» unmittelbar vor Umbaubeginn...

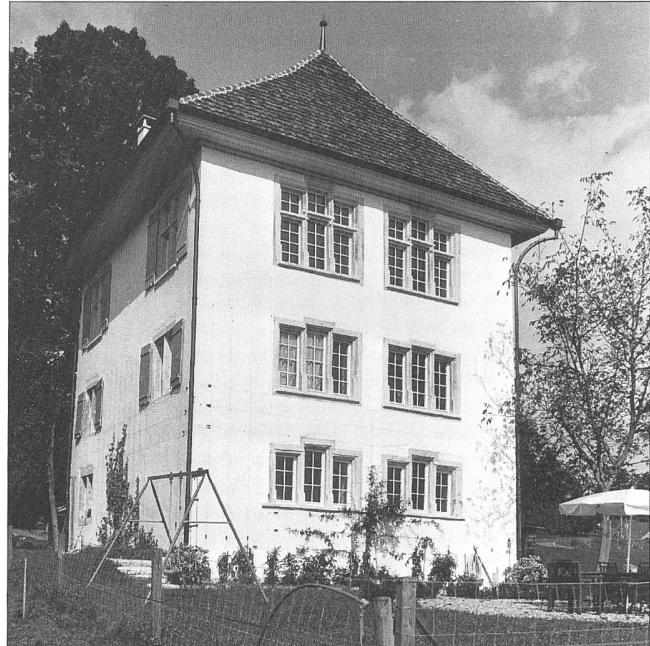
Abb. 2 ...und nach der Renovation.

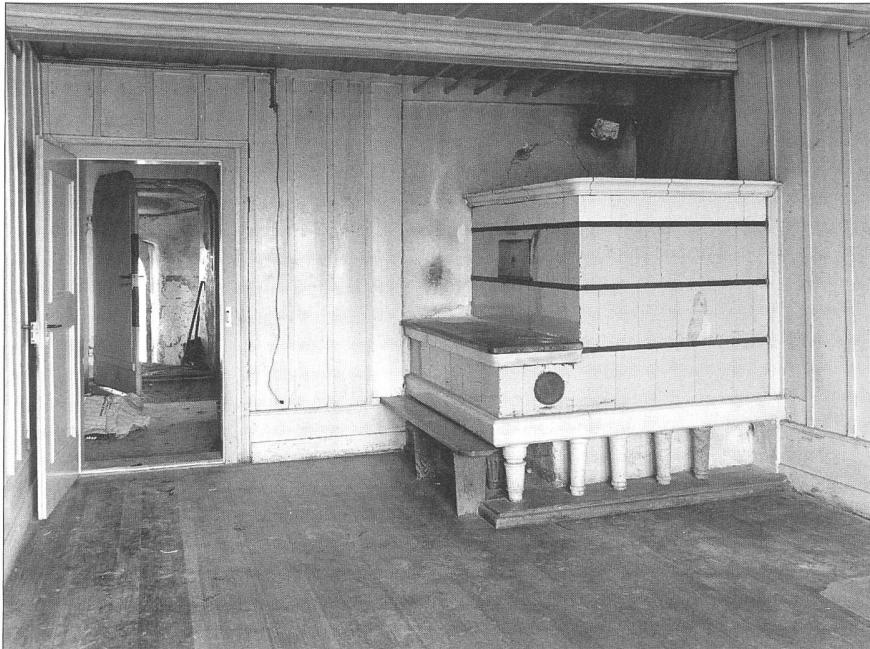
Abb. 5 Stubenrückwand im Erdgeschoss, mit blau-weissem Kachelofen (beim Umbau ausgebaut).

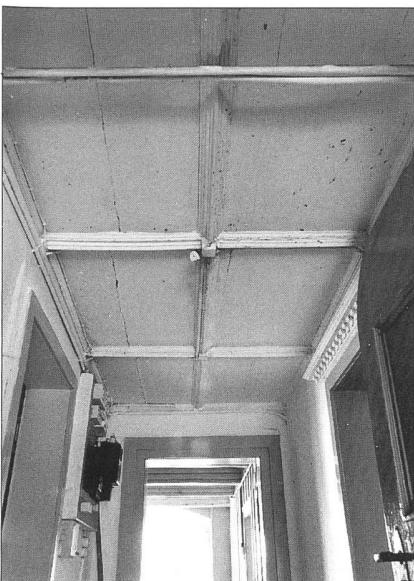
Abb. 6 Korridor im Erdgeschoss, Felderdecke vor der Renovation.

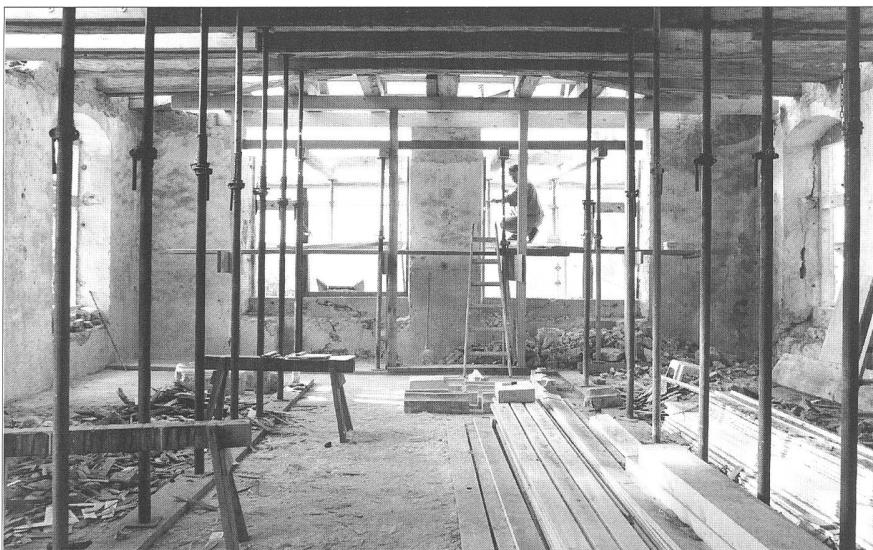
Abb. 10 ...während den Renovierungsarbeiten...

fert und zur Kornschiitte umfunktioniert hatte, wurden die zugemauerten Kreuzstockfenster nach Osten und Westen wieder geöffnet. Die im 18. Jahrhundert verkleinerten und versimpelten Südfenster enthielten in den Auf- und Zumauerungen so viele Bruchstücke der alten Staffelfenster mit Kämpfer, dass eine seriöse und gut belegte Rekonstruktion auch dank zahlreicher Passstellen möglich war. Lediglich die beiden Kreuzstockfenster nach Norden wurden nicht wieder geöffnet. Die Dachkonstruktion musste bis auf die primären Teile (Binder, Kehlbalken und Wind-

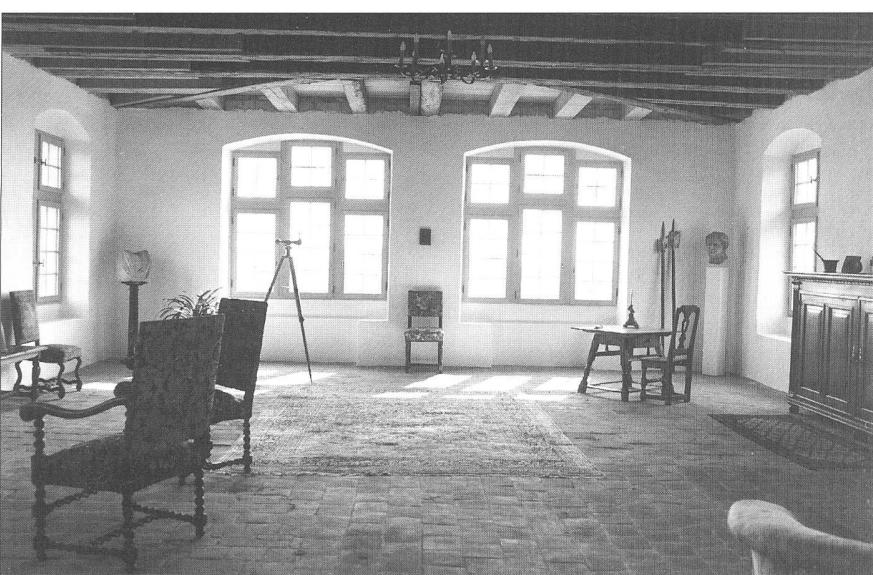
Abb. 11 ...und im jetzigen Zustand.

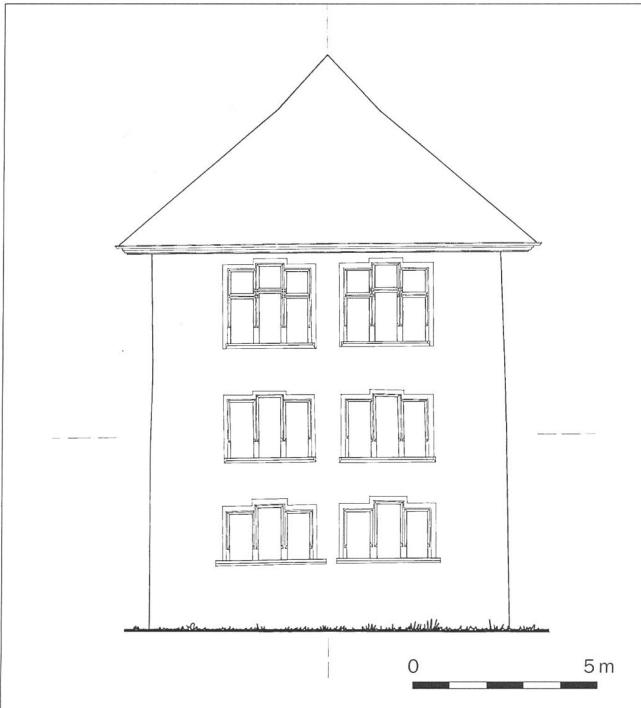
Abb. 16 Südfassade im heutigen Zustand.

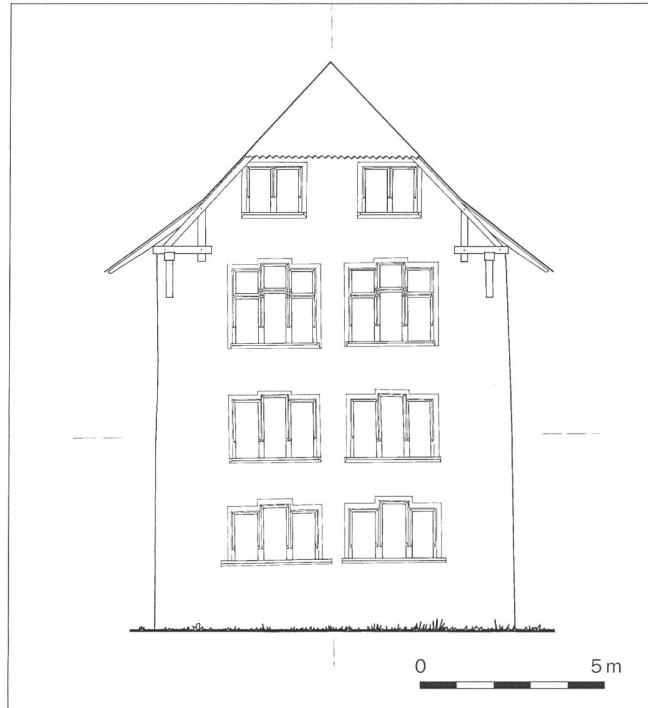
Abb. 17 Südfassade im Zustand, wie sie sich zwischen zirka 1650 und 1740 präsentierte. Rekonstruktion nach Befund.

nämlich aus zwei gekehlten Fensterstürzen von Doppelfenstern, die gegengleich einseitig abgeschrägt und damit einer Dachlinie angepasst waren. Wir deuten diese beiden Stürze als Überreste zweier Doppelfenster, die einst in einem gemauerten Giebel sassen, und rekonstruieren mit den beiden Einzelbefunden das alte Dach des Waldturms als Krüppelwalmkonstruktion mit Flugspaltenwerk nach Norden und Süden (Abb. 17).

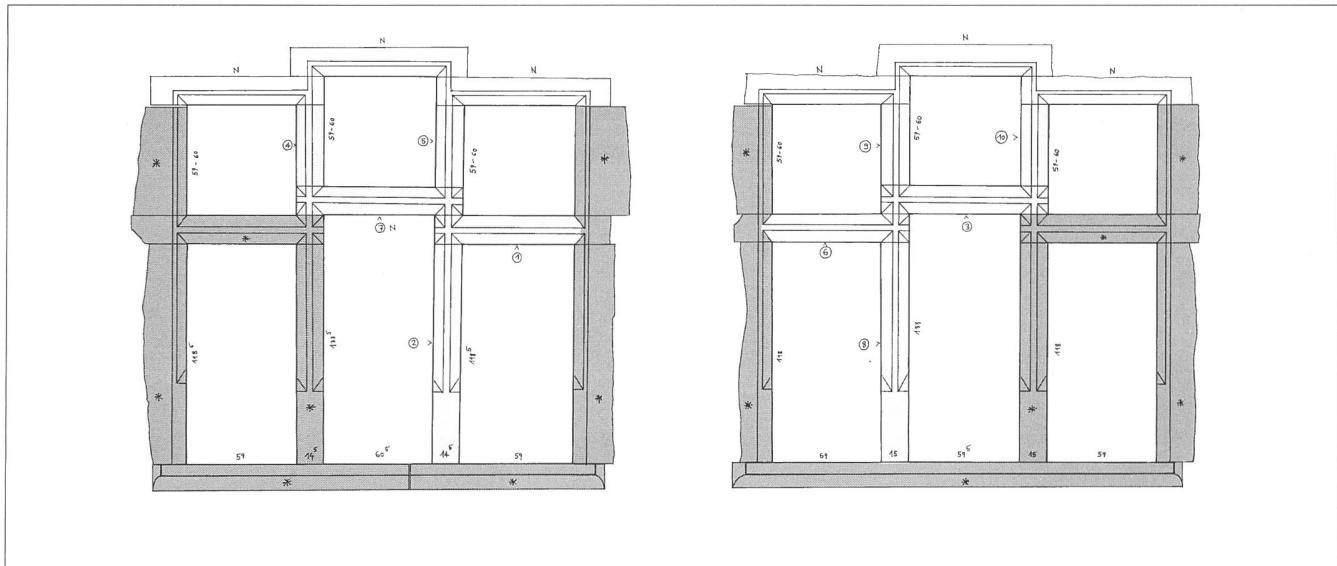
Abb. 18 Saalfenster im zweiten Obergeschoss: Rekonstruktionszeichnung mit Zuweisung der Werkstückfunde aus der Zumauerung. Dunkelgrau gerastert: Teile in der alten Position erhalten; hellgrau gerastert: Teile in der nachträglichen Teil-Zumauerung der Fenster gefunden; weiss: die 1995 neu angefertigte Teile.

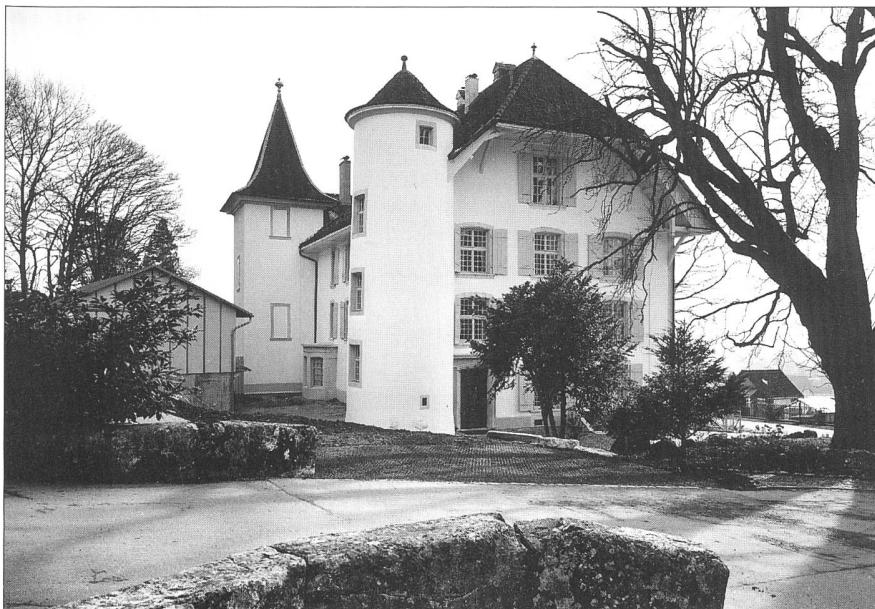
Abb. 6 Ansicht von Nordosten, 1996. Im Vordergrund der runde Treppenturm von 1569/70 mit nachträglich vergrösserten Fensteröffnungen.

die Grundrissausdehnung des Hauses, dazu ist er über zwei Geschosse hoch erhalten. Als einziges fast unverändertes Bauelement hat an der Nordostecke der runde Treppenturm alle späteren Umbauten überlebt (Abb. 6, 7). Er erschliesst noch heute sämtliche Geschosse bis in den Dachraum hinauf. Im Inneren könnte die Grundrisseinteilung, zumindest im Erdgeschoss, noch weitgehend auf die Bauzeit von 1569/70 zurückgehen. Sie ist einfach gegliedert, umfasst ganz im Osten einen breiten Korridor und an diesen

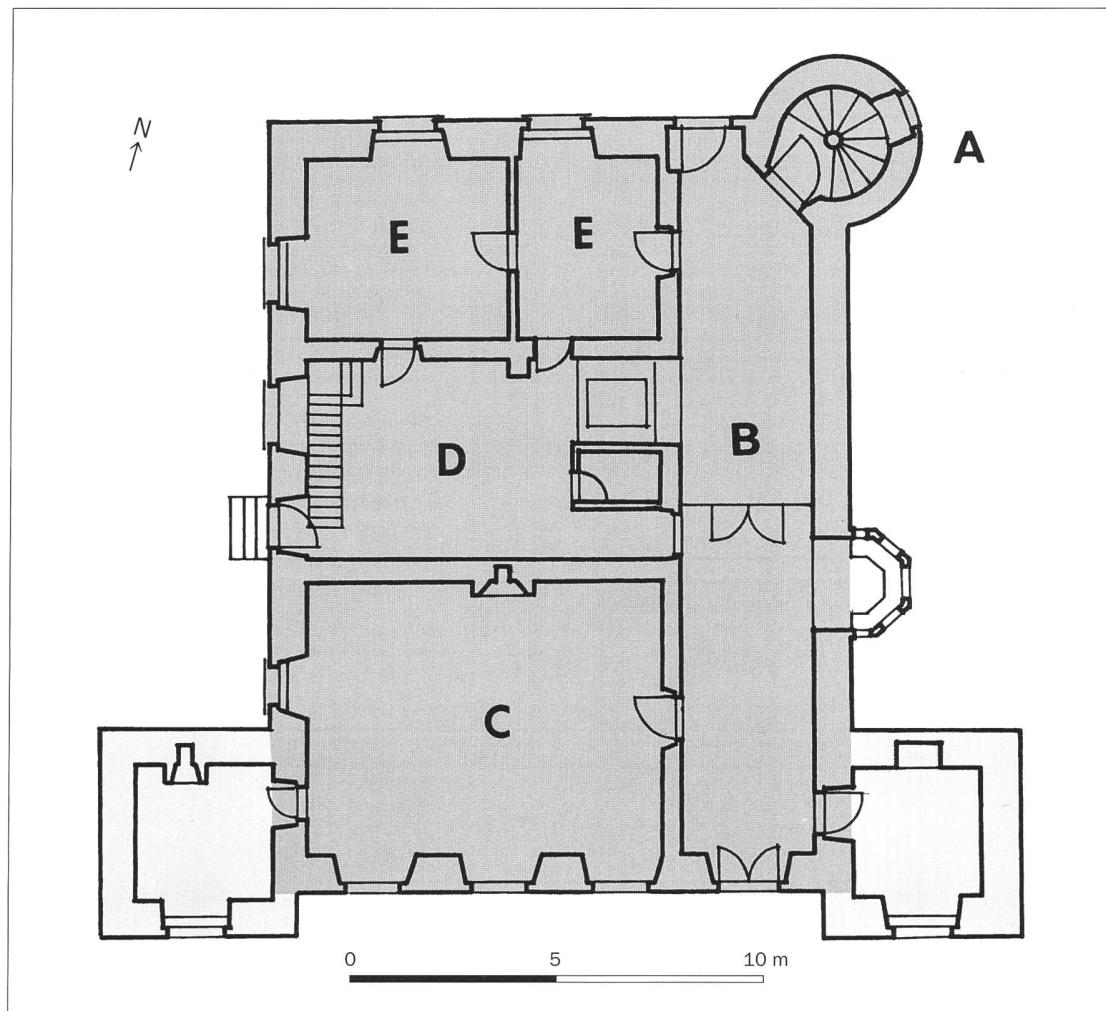
Abb. 8 Erdgeschoss, Grundriss im Zustand von 1995.
Dunkelgrau: Bauvolumen von 1569/70;
hellgrau: die im späten 17. Jahrhundert angefügten Seitentürmchen.
Der Grundriss erinnert an denjenigen eines Altstadthauses.

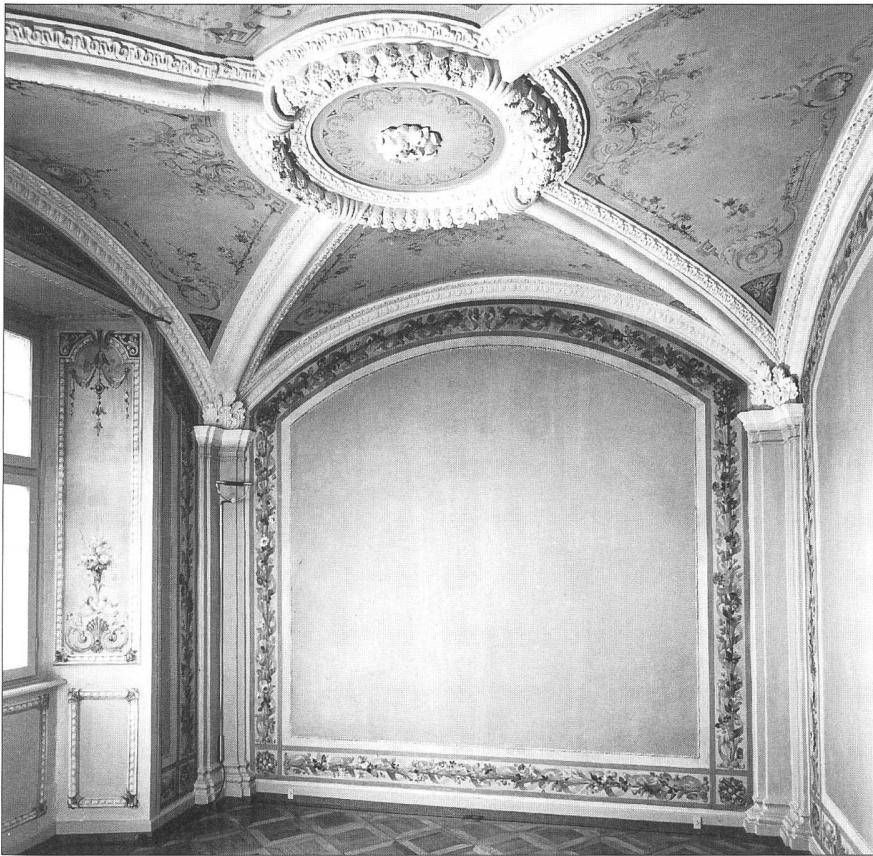
Abb. 9 Die mutmassliche ehemalige Hauskapelle mit Stuck aus dem späten 17. Jahrhundert und jüngerem Ausmalungen.

In den 1680er Jahren wurden dem Haus auf der Südseite – einer damals verbreiteten Mode entsprechend – zwei Türmchen angebaut. Im ersten Obergeschoss des westlichen befand sich im überwölbten Raum möglicherweise eine Hauskapelle (Abb. 9). Im Innern sind heute aus dieser Umbauphase nur noch einzelne Türflügel und Stuckdecken erhalten. Allem Anschein nach wurde das Haus aus Anlass der Turmanbauten zudem um ein Geschoss aufgestockt und neu befenstert. Diese äussere Erscheinungsform zeigt eindrücklich ein Ölbild, das heute nicht mehr auffindbar, in den 1920er Jahren aber fotografisch dokumentiert worden ist (Abb. 2). Es präsentiert die Südseite des Königshofs in einer leicht anderen Form, als wir sie heute kennen: Die dreigeschossige Schaufassade ist von einem hohen Dreieckgiebel bekrönt, in dem andeutungsweise ein Wappen zu erkennen ist.

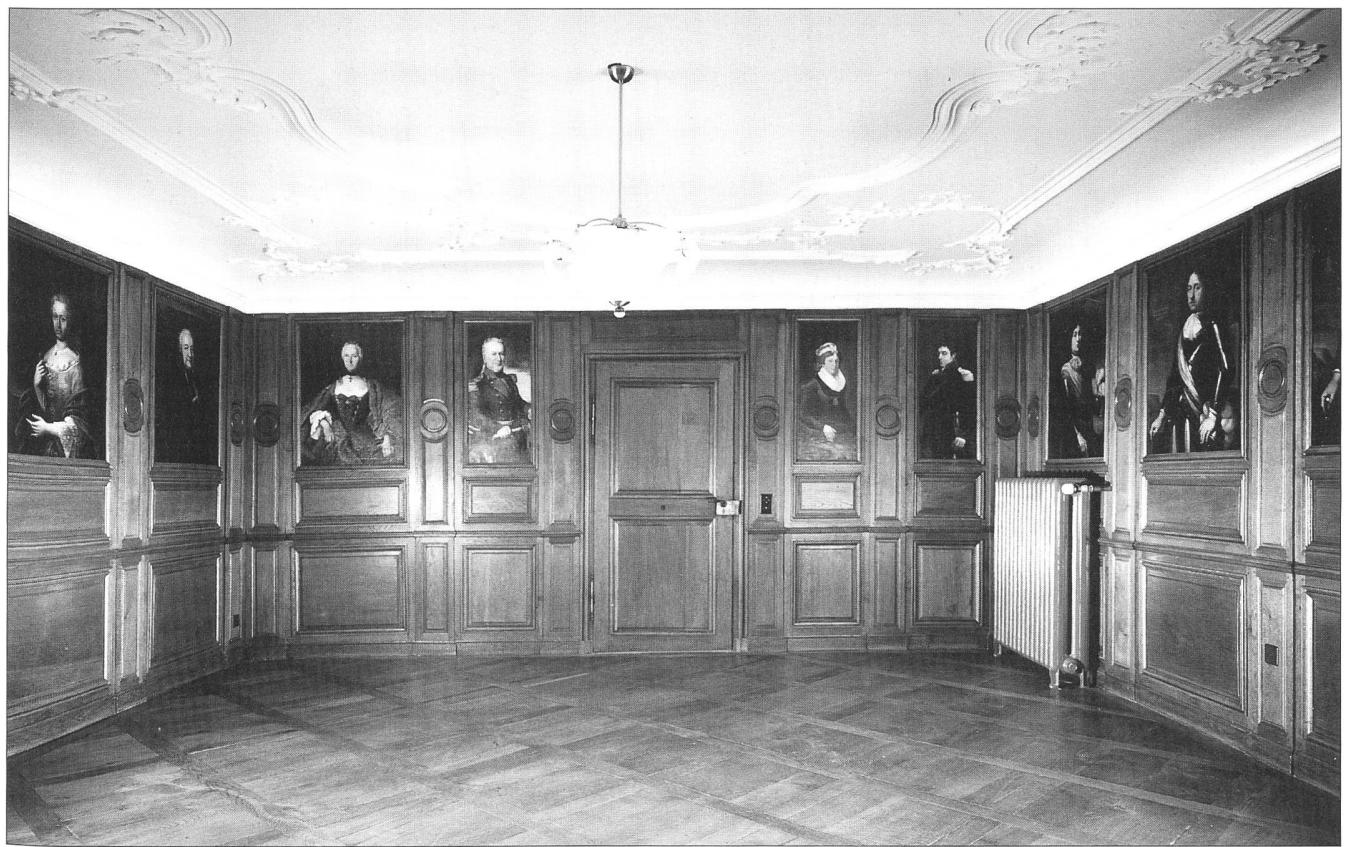
Abb. 11 Mittelzimmer im zweiten Obergeschoss. Im Wandtafel eingelassen: Portraits früherer Besitzer des Königshofes.

In der Besitzerära des Ehepaars Gugger-Sury wurde der Königshof einer Auffrischungskur unterzogen. Stilistische Anhaltspunkte aber auch die Jahrzahl am nördlichen Flugsparrenwerk der Dachkonstruktion (Abb. 10) und dendrochronologische Daten der Hölzer von der Balkenlage über dem zweiten Obergeschoss und vom Dach (Dendro 450 SO bis 459 SO) belegen einen grösseren Umbau um 1749/50. Dabei wurden sämtliche Fassaden neu befenstert und die Schauseite optisch um ein Geschoss erhöht. Dadurch entstand eine neue Dachform. Im Innern zeugen einige Zimmerausstattungen mit Cheminées, Täfer und Parkettböden von dieser wichtigen Umgestaltungsphase. Als qualitativ hervorragend sticht das Mittelzimmer im zweiten Obergeschoss hervor. (Abb. 11, 12).

Die glatte Gipsdecke mit Hohlkehle am Wandanschluss ist mit zierlichen Rokoko-Stukkaturen belegt, und die Wände sind mit einem gestemmten Eichenholztäfer verschalt, das mit Lisenen gegliedert und mit Füllungen versehen ist. Darin eingebaut befinden sich zwölf Portraitgemälde von Vertretern der verschiedenen Besitzerfamilien aus dem 18. und 19. Jahrhundert (Abb. 13–20). Ein diagonal verlegter Tafelparkett begibt den Boden. In der Stube im ersten Stock steht ein dekorativ unter Glasur bemalter

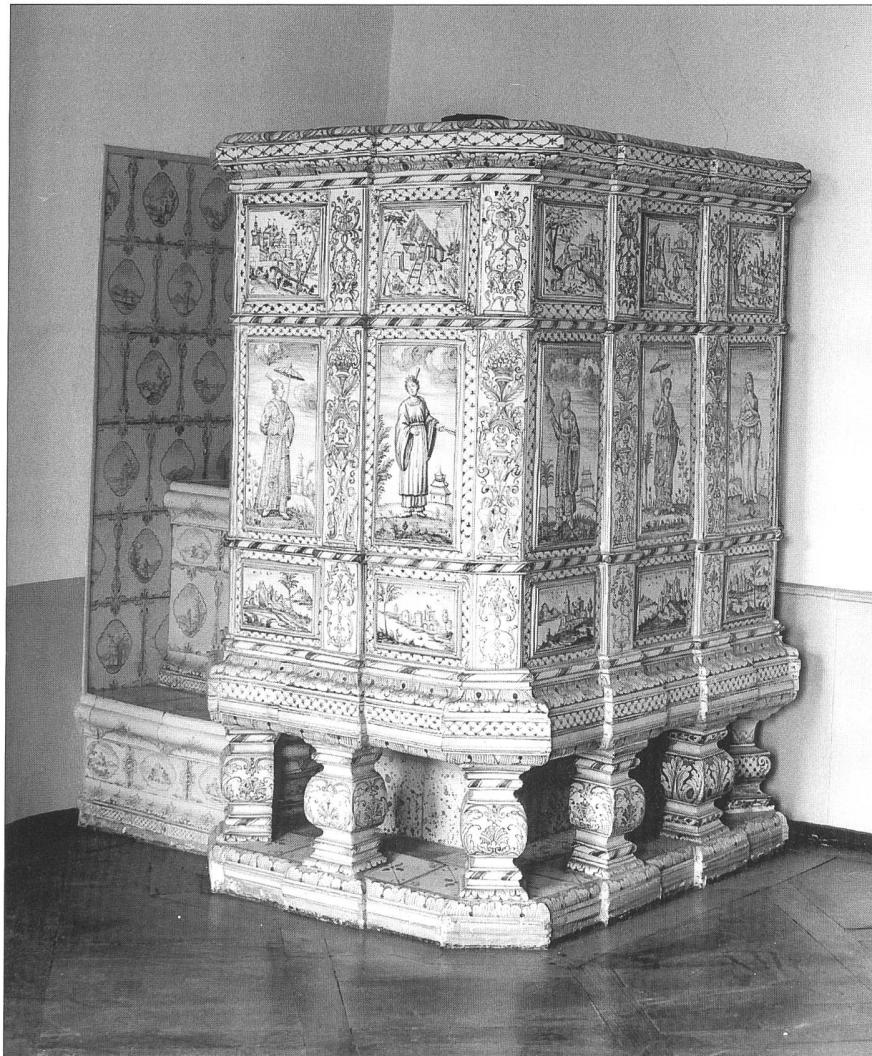
Abb. 21 Kachelofen in der Stube im ersten Obergeschoss, um 1750.

blau-weißer Kachelofen (Abb. 21). Er ist sicher einmal umgesetzt worden und daher nicht in seiner originalen Form erhalten. Es scheint sich um ein Produkt aus der einheimischen Hafnerei von Urs Johann Wysswald aus der Zeit der späteren 1740er Jahre zu handeln. Ob der Ofen in den ursprünglichen Kontext des Königshofes gehört, ist nicht bekannt, wegen seiner zeitlichen Einordnung jedoch sehr gut möglich.

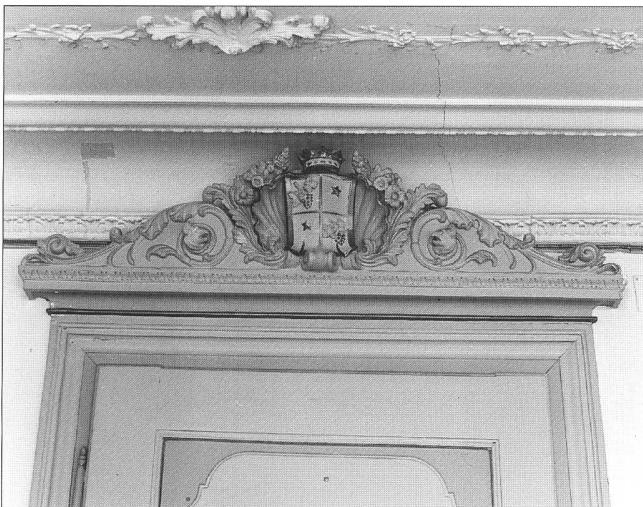
Abb. 23 Türbekrönung mit integriertem Tugginerwappen, zirka 1865–70.

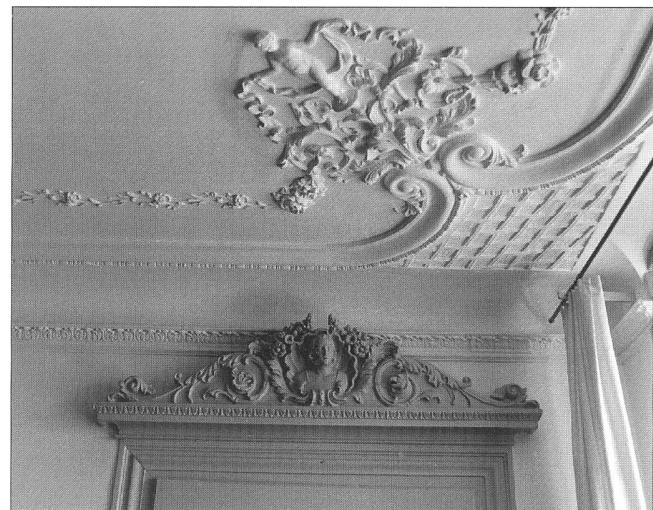
Abb. 24 Stube im ersten Obergeschoss, Dekorationselemente aus der Werkstatt von Ludwig Pfluger aus Solothurn, um 1865–70.

der Folge nur von 1876–1878 Besitzer und veräusserten danach den Hof. Unter der Familie Altermatt fanden zumindest im Herrenhaus keine grösseren baulichen Veränderungen statt. Aus der Besitzphase im frühen 19. Jahrhundert stammen lediglich einige Tapetenreste, die eher auf zurückhaltende und verschönernde Instandstellungen schliessen lassen (Abb. 22). Erst unter den Tugginern (1836–1876) wurden grössere Erneuerungen und Anpassungen an einen zeit- und standesgemässen Wohnkomfort vorgenommen. Die Gebäudeversicherung wurde zwischen 1866 und 1879 von 37 000 auf 42 300 Franken erhöht. An die tugginerschen Erneuerungen erinnern heute noch zwei Familienwappen, das eine befindet sich als Gipsrelief an der Südfront eingelassen, das andere zierte plastisch den Mittelteil einer Türbekrönung in der Stube im ersten Obergeschoss (Abb. 23). Die Ausstattung dieser Stube kann aufgrund von Vergleichsbeispielen (Solothurn, Holbeinweg 10 und Hauptgasse 48) zweifelsfrei der Werkstatt von Ludwig Pfluger aus Solothurn zugeschrieben werden. Pfluger hat in den 1860/70er Jahren zahlreiche Fassaden und Innenräume in einem unverwechselbaren spätklassizistisch-historistischen Stil ausgestattet (Abb. 23, 24).

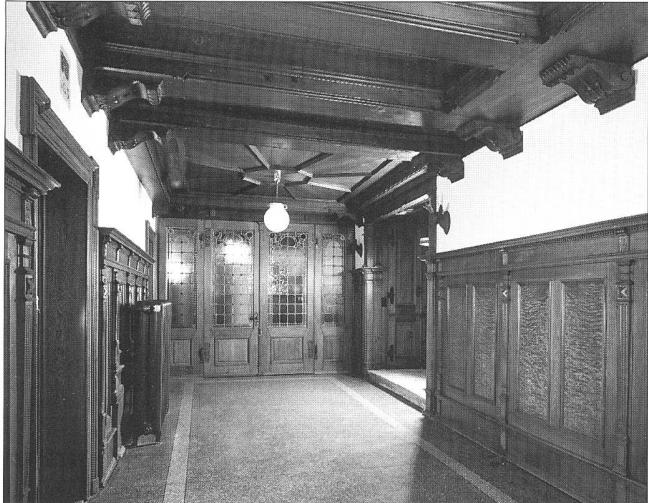
Abb. 25 Erdgeschoss, Korridor mit historistischer Ausstattung aus der Zeit um 1900.

Seit den letzten grösseren Erneuerungen war nun wieder eine Zeitspanne ungefähr von der Dauer einer Generation vergangen. Zudem war der Hof nun nicht mehr Eigentum der Nachkommen der ursprünglichen Besitzer. Wieder wurden Anpassungen an neue Komfortansprüche fällig. Um 1900 kam es zu verschiedenen Umgestaltungen im Innern und im Garten. Die damals entstandenen Raumausstattungen im Stil der Neurenaissance sind teilweise heute noch erhalten, aber nicht überall sichtbar vorhanden. Im Erdgeschoss zeugen Wand- und Deckentäfer und die bleiverglasten Windschutztüren von dieser Zeit (Abb. 25).

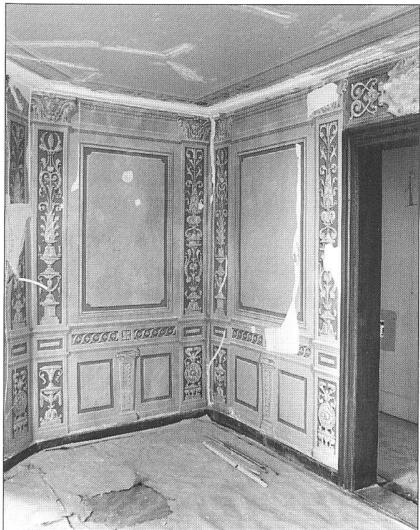
Abb. 26 Erstes Obergeschoss, Vorräum. Während der Restaurierung von 1995 kurzzeitig aufgedeckte Wanddekorationen in historistischem Stil (um 1900).

Im ersten Obergeschoss sind es reiche Dekorationsmalereien, die im grossen Vorraum bei der Renovation 1995 aufgedeckt, aber wegen ihrer fragmentarischen Erhaltung danach wieder weiss übermalt worden sind (Abb. 26). Sie müssen bis in die 1970er Jahre in ähnlicher Art auch im Treppenturm existiert haben (nach Angaben eines früheren Mieters). In die gleiche Zeitepoche gehörten die ausserordentlich feinen Malereien in den

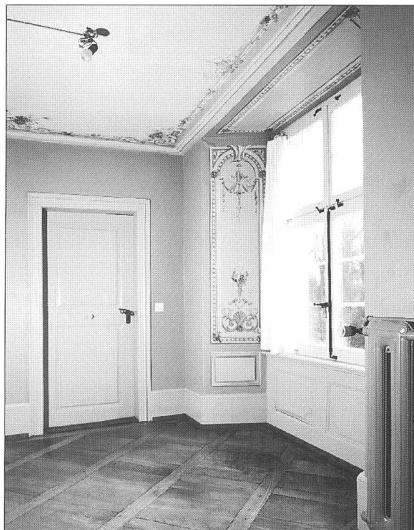
Abb. 27 Vorräum zur mutmasslichen ehemaligen Kapelle. Malereien in einer Fensterlaibung (um 1870 ?).

Zwickeln des Deckengewölbes im westlichen Turmzimmer auf dem gleichen Geschoss und diejenigen in den Fensterlaibungen im Vorraum (Abb. 27). Als besonderes Zierstück muss der Jugendstil-Kachelofen erwähnt werden, der ebenfalls auf dieser Etage im Zimmer Nordwest steht (Abb. 28). Dass auch der Garten damals umgestaltet wurde, geht aus einem 1900 datierten Projektplan hervor, der sich als Büroschmuck im Kantonalen Hochbauamt wieder fand (nun in der Plansammlung des Staatsarchivs)

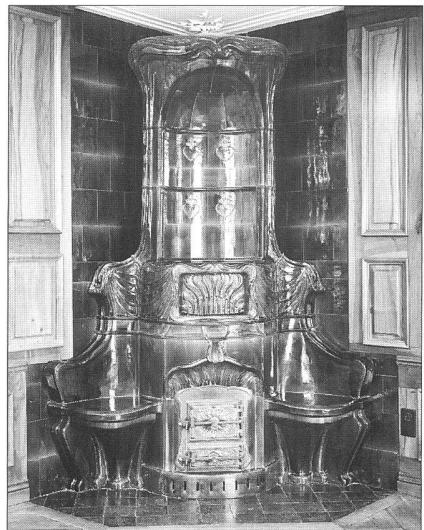
Abb. 28 Grüner Jugendstilofen, um 1900.
