Zeitschrift: Archäologie und Denkmalpflege im Kanton Solothurn
Herausgeber: Amt für Denkmalpflege und Archäologie des Kantons Solothurn
Band: 1 (1996)

Rubrik: Denkmalpflege : Restaurierungen und Bauuntersuchungen

Restaurierungen und Bauuntersuchungen

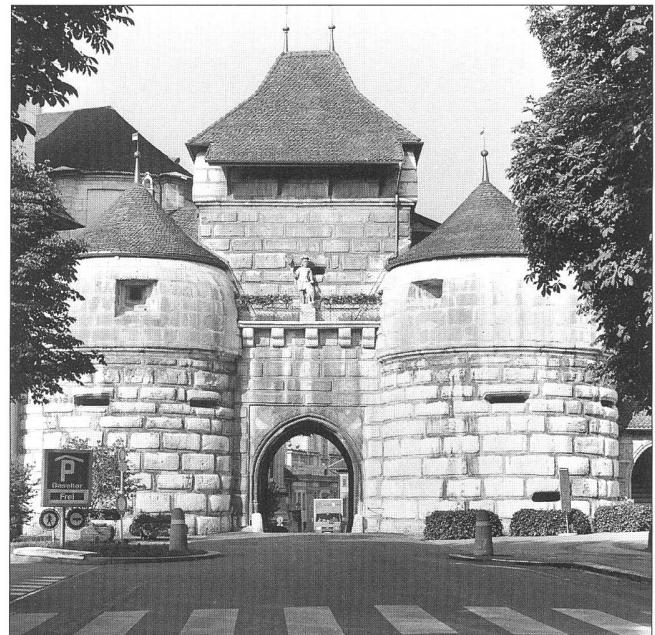
Abb. 2 ...und nach der Teilenovation von 1994

tentürme zu restaurieren. Die Quaderfugen, die mit einem bräunlichroten Zementmörtel verstrichen waren, wurden ersetzt. Zur Anwendung gelangte ein verlängerter Kalkmörtel (8–9 Teile Sand, 1 Teil hydraulischer Kalk, 1 Teil Weisskalk, $\frac{3}{4}$ –1 Teil Weisszement). Mit der Fugensanierung kann ein grosser Teil des Regenwassers, das bisher ins Mauerwerk eindrang und bei Frost den Mörtel zersetzte, aufgehalten werden. Die Kalksteinquader der Zinnen wurden sorgfältig gereinigt (Sandstrahlen mit speziellem Schlackenmaterial). Damit konnten die unschönen Flecken, die durch verunreinigtes Dachwasser aus defekten Regentraufen entstanden waren, schadlos entfernt werden. Gleichzeitig konnte man Erfahrungen sammeln, die bei einer später geplanten Gesamtenovation aller Fassaden von Nutzen sein dürften (Abb. 1, 2).

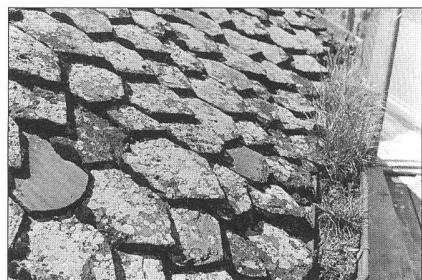
Abb. 3 Detail des Kegeldachs auf dem nördlichen Seitenturm vor der Renovation.

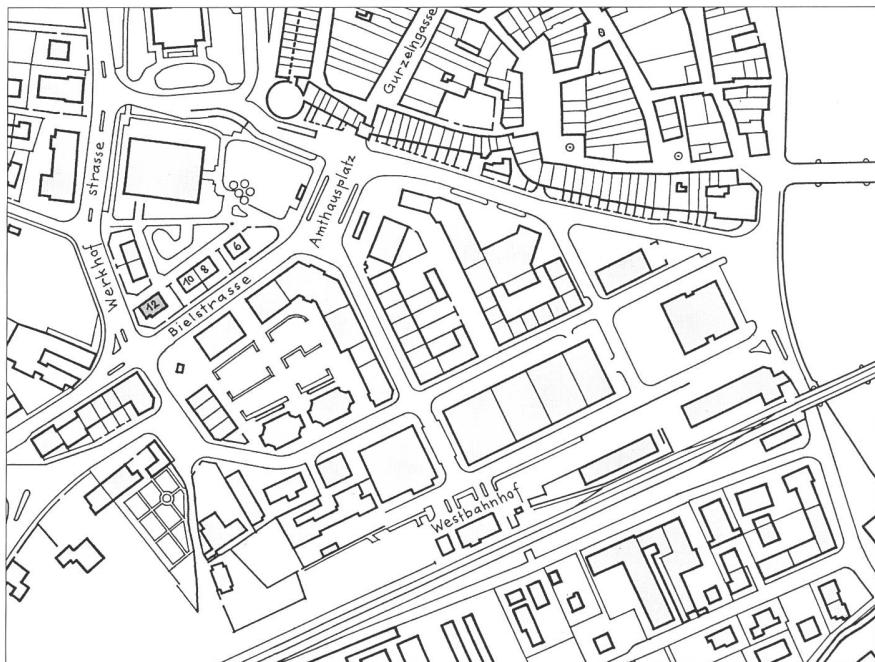
Abb. 1 Situationsplan Quartier westlich der Altstadt. Bestand 1994.
Dunkelgrau gerastert: das Haus Bielstrasse 12.

Das Haus steht auf jenem Bauland, das in der zweiten Hälfte des 19. Jahrhunderts nach der Errichtung des ersten Solothurner Bahnhofs im Jahr 1857 (Westbahnhof) und nach dem Abbruch der barocken Stadtbefestigung neu entstanden ist. An der Stelle des alten Waffenplatzes wurde das neue Quartier hauptsächlich in den 1860er Jahren kontinuierlich bebaut (Abb. 1).

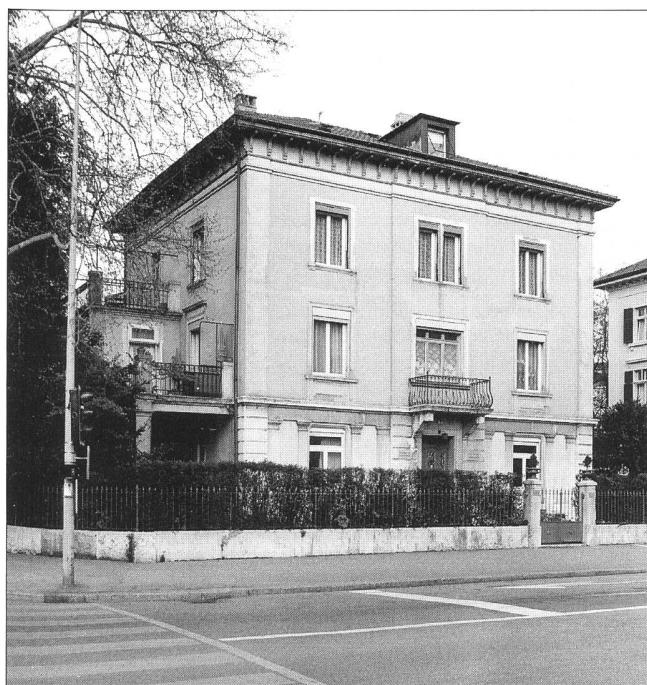
Abb. 4 Bielstrasse 12, vor der Aussenrenovation, 1988.

Während den fast hundertzwanzig Jahren seit der Erbauung waren die Fassaden nur zwei Mal vollflächig neu gestrichen worden, also durchschnittlich in einem Abstand von rund vierzig Jahren. Für die Restaurierung orientierte man sich 1994 an der zweitältesten Farbfassung, die vermutlich aus der Zeit der Jahrhundertwende stammte. In den Feldern zwischen den Konsolen der Dachuntersicht, auf den Ecklisenen und auf den Sandstein-brüstungen der Südfenster im ersten Oberge-

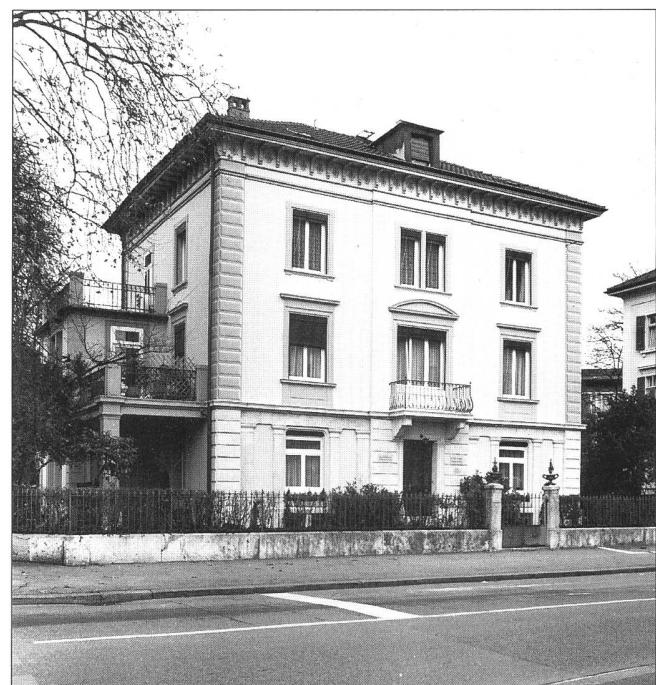
Abb. 5 Bielstrasse 12, nach der Aussenrenovation, 1995.

schoss wurden Reste dekorativer Malereien festgestellt. Sie wurden mit Ausnahme derjenigen auf den Fensterbrüstungen rekonstruiert und neu gemalt. Die profilierten Verdachungen über den Fenstern im ersten Obergeschoss konnten leicht vereinfacht wieder hergestellt werden. Die in den 1970er Jahren erneuerten Fenster wurden frisch gestrichen, sie sollen erst bei einem später allenfalls nötigen Ersatz formal wieder den älteren Fenstern angepasst werden. Der Fassadenverputz wurde gereinigt, geflickt und mit einem

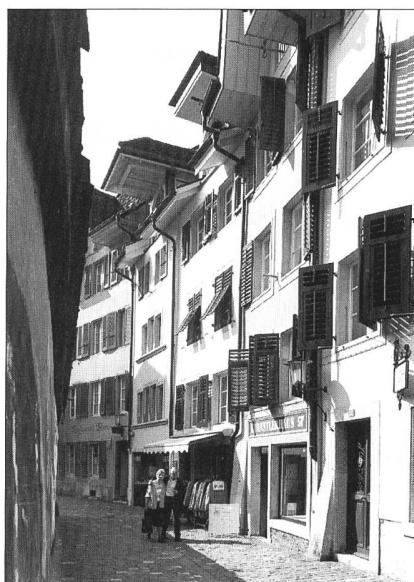
Abb. 1 Das Haus Schmiedengasse 9 in der Bildmitte. Die Gassenfassade wurde 1819 neu aufgeführt

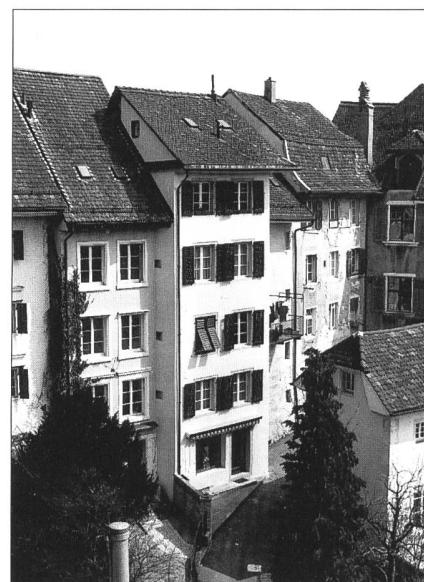
Abb. 2 Die Westfassade steht auf dem Fundament eines 1836 eingestürzten mittelalterlichen Wehrturms.

An älteren schriftlichen Quellen, die über diesen Turm berichten könnten, fehlt es gänzlich. Auf allen frühen Stadtansichten und Stadtplänen, zuletzt auf jenen von J. B. Altermatt von 1828, ist der halbrunde Wehrturm an der Schmiedengasse deutlich zu erkennen (Abb. 3). Heute ist davon nur

noch das Fundament erhalten, das einen hufeisenförmigen Grundriss aufweist (Abb. 4). Dieses Turmfundament ist stadtauswärts nicht mit einer Mauer abgeschlossen, es gehörte also zu einem Schalenturm. Die beobachtete innere Mauerfront des Fundamentes, das im 19. Jahrhundert durch eine nachträgliche Unterkellerung (1836/37, nach dem Einsturz des Turms und beim Neubau der heutigen Westfassade?), wurde freigelegt und roh verputzt. Die von den Archäologen beobachteten diagonalen Verdrehungen des Mauerwerks röhren nicht von nachträglichen Setzungen her, sondern sind bautechnisch bedingt, da die Steine in eine enge Fundamentgrube eingeschichtet wor-

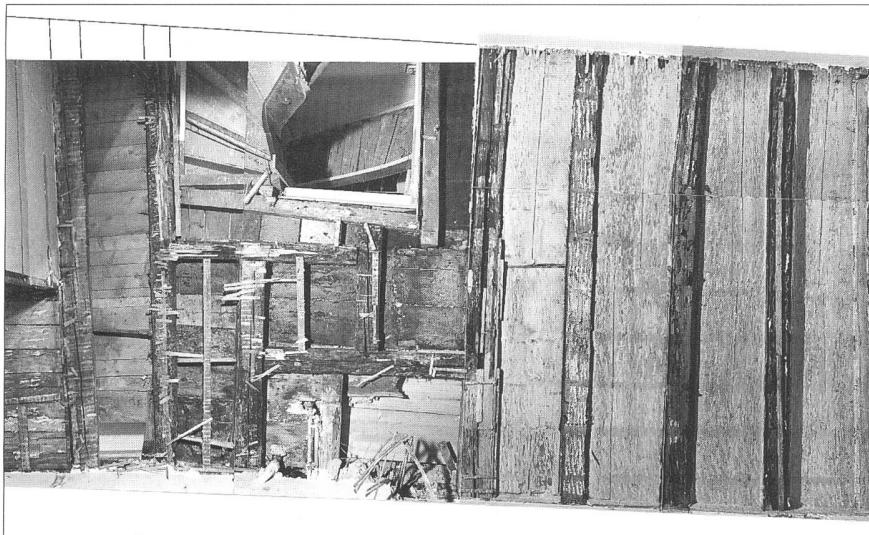
Abb. 5 Die Balkenlage über dem ersten Obergeschoss, Bestandesaufnahme, Fotomontage.

Die Balkendecken über dem Erdgeschoss und über dem ersten Obergeschoss befanden sich mehrheitlich in einem schlechten Zustand. Im Mittelbereich des Hauses, wo früher Treppenhaus und Küchen ungetrennt nebeneinander lagen, waren durch verschiedene Eingriffe im Zusammenhang mit Veränderungen von Treppen und Kaminwechseln grössere statische Schäden entstanden. Deshalb wurden die Decken hier und über dem Ladenbereich im Erdgeschoss vollständig neu erstellt. Von den dabei entfernten Balkendecken entnahm die Denkmalpflege Proben für die dendrochronologische Untersuchung. Im ganzen Haus wurden die Grundrissstrukturen den neuen Bedürfnissen angepasst und eine neue Treppenanlage sowie ein Leitungsschacht erstellt. Die alten Wandverputze konnten fast im ganzen Haus beibehalten und geflickt werden. Die Doppelverglasungsfenster ersetzte man durch Isolierverglasungsfenster. Der bisher als Estrich genutzte Dachraum wurde für Wohnzwecke ausgebaut. Der Keller, bis 1994 nur im Bereich hinter dem ehemaligen Wehrturm bis etwa in die Hausmitte hinein vorhanden (Abb. 4), erfuhr eine Erweiterung nach Osten bis ans Fundament der Gassenfassade; er dient nun als Lagerraum zum Laden im Erdgeschoss. Die Fassaden wurden gereinigt und frisch gestrichen.

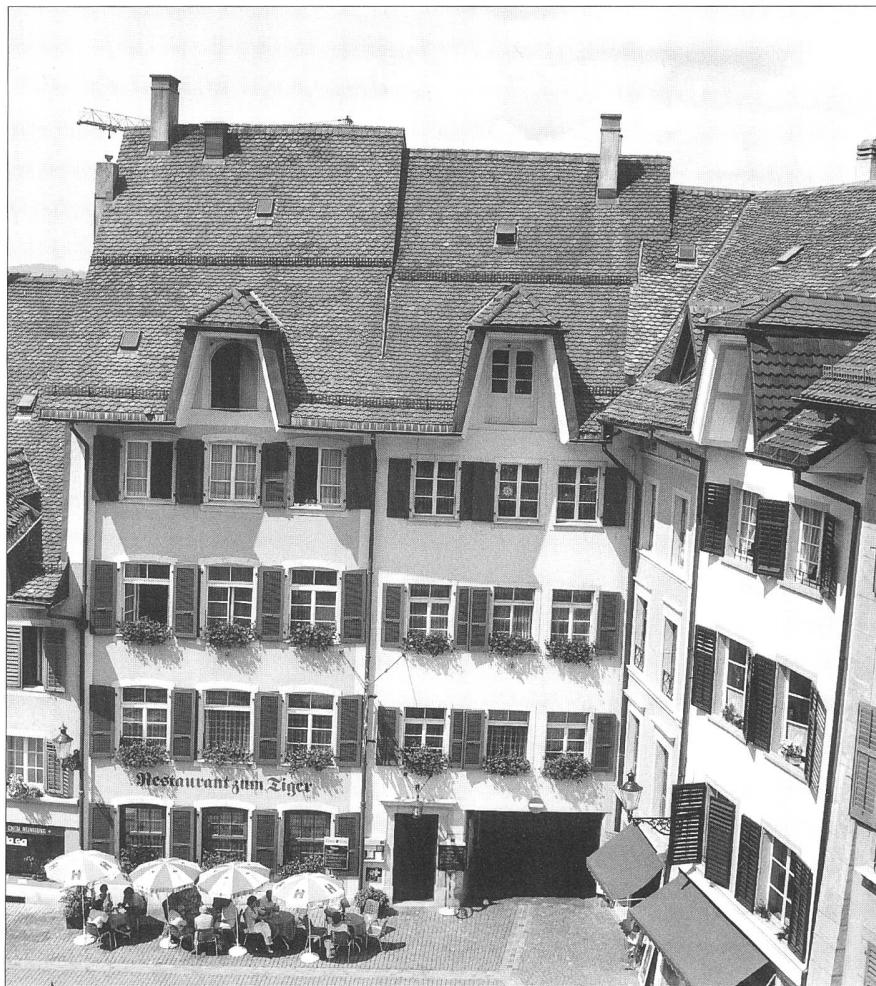
Abb. 1 Die beiden Häuser Stalden 35/Süd (links) und 35/Nord (rechts) vor dem Umbau 1994.

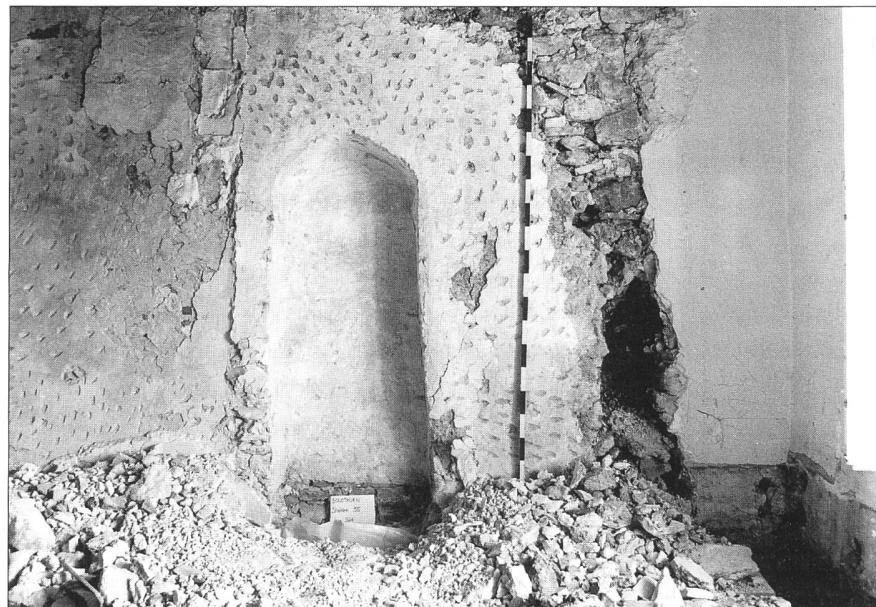
Abb. 5 3. Obergeschoss: Der ehemalige Durchgang, der trotz mehrmaligen baulichen Veränderungen die Lage des einstigen hölzernen Wehrgangs widerspiegelt. Im markanten Mauerriss rechts liess sich das Negativ des inneren Mauermantels der 1782 abgebrochenen mittelalterlichen Stadtmauer fassen.

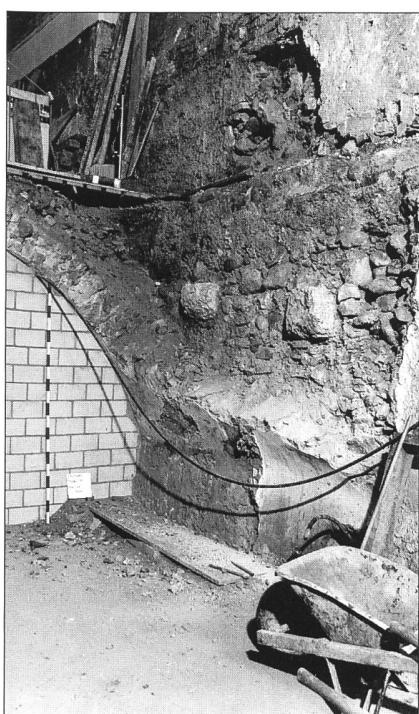
Abb. 6 Keller, Südwand. Beim Teilabbruch des Kellergewölbes im Jahre 1994 kam eine ältere Kellerwand mit regelmässig gesetzten Konsolen zum Vorschein. Der verwendete Mauermortel zur nachträglich unter das Brandmauerfundament gebauten Kellerwand ist identisch mit demjenigen, der beim Einsetzen der dendrochronologisch ins Jahr 1430 datierten Deckenbalken über dem zweiten Obergeschoss verwendet wurde.

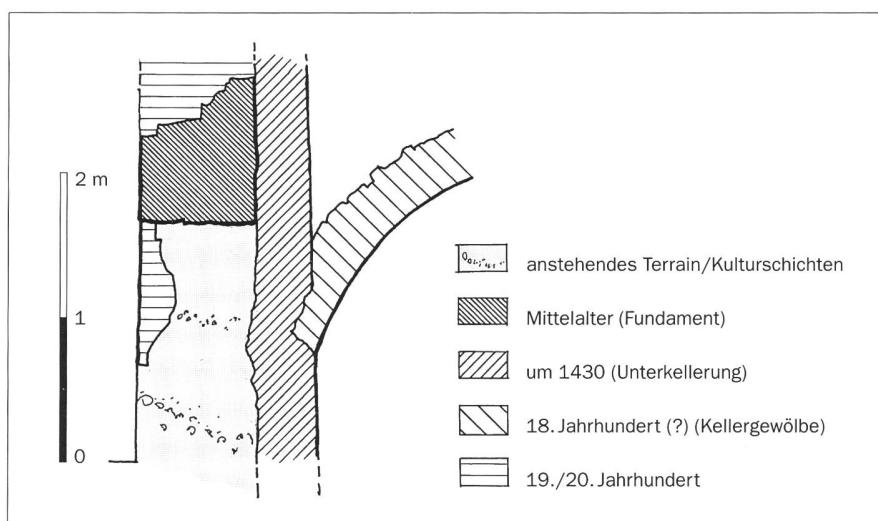
Abb. 7 Keller, Befund unter der Brandmauer, die die beiden Häuser Stalden 35/Süd und 35/Nord voneinander trennt. Blick nach Osten. Es ist deutlich erkennbar, dass die Kellerwände nachträglich als einhäuptige Mauern vor das Fundament der Brandmauer gebaut worden sind und dass der Einbau des Gewölbes (rechts) sekundär erfolgte.

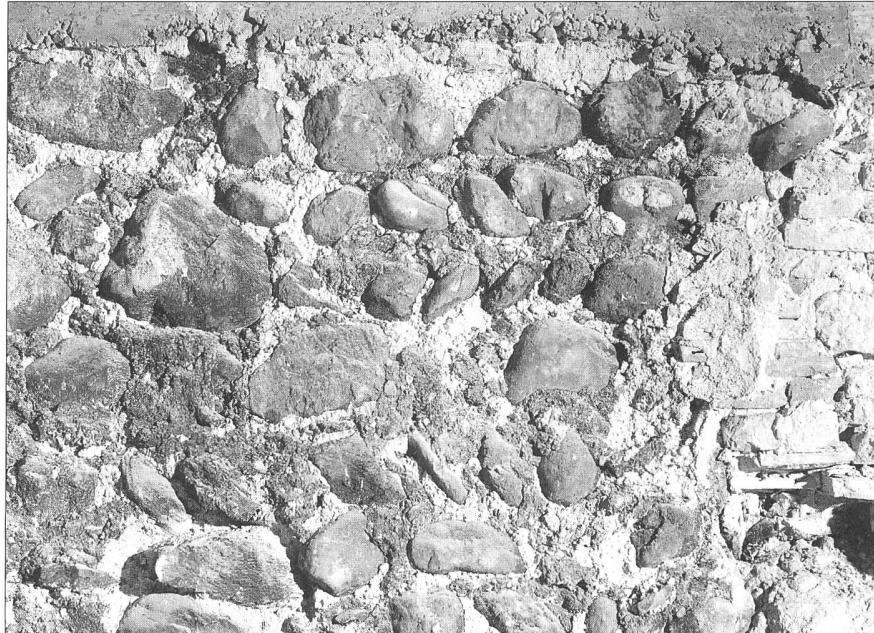
Abb. 11 1. Obergeschoss, mittelalterliche Brandmauer Nord. Detail des Mauerbildes mit ährenförmig verlegten Bollensteinen.

reicht hinauf bis auf eine Höhe von durchschnittlich 80 Zentimetern ab rohem Boden im zweiten Obergeschoss (Abb. 11). Das Mauerwerk stösst im Westen stumpf an die römische Castrumsmauer. Es ist stark verurszt und brandgeschädigt.

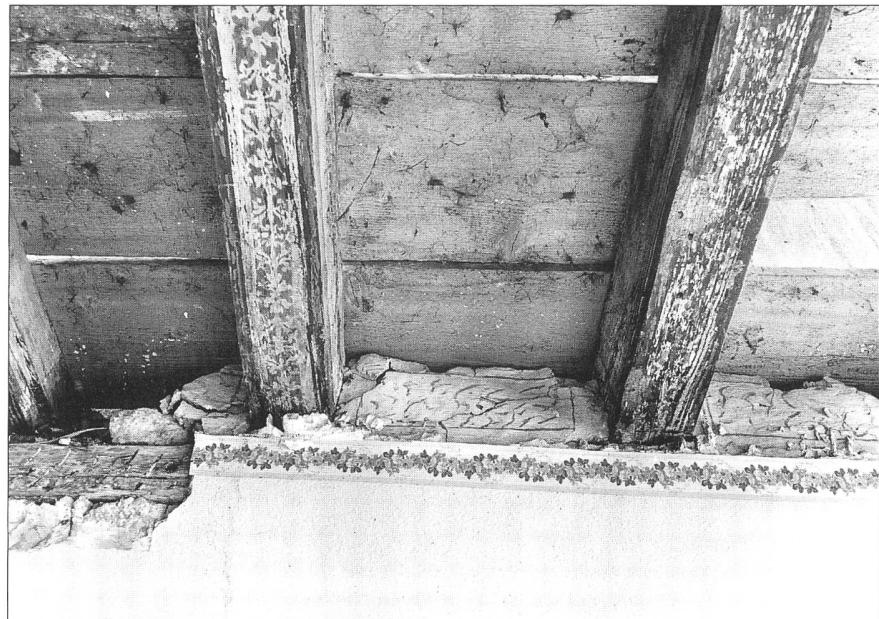
Abb. 13 2. Obergeschoss, Zimmer Nordost. Reste einer bemalten Zimmerdecke mit Dekorationen «en Grisaille» im Stil des frühen 17. Jahrhunderts. Fundzustand.

Im zweiten Obergeschoss kam über dem ostseitigen Zimmer eine fragmentarisch erhaltene, bemalte Balkendecke zum Vorschein. Die Kanten der hellgrau gestrichenen Balken waren begleitet von einem dunkelgrauen, mit schwarzer Linie begrenzten Band. Die Balkenunterseite enthielt eine einfache, dunkelgrau, dekorative Schablonenmalerei. Die Blindbodenbretter waren ebenfalls hellgrau gestrichen und trugen eine einfache «Marmorierung», die teils in einer Spritztechnik und teils in Form flüchtig hingepinselter, welliger Linien ausgeführt war (Abb. 13). Die Deckenbalken selbst sind teilweise älteren Datums, trugen sie doch unter der Dekoration des 17. Jahrhunderts noch eine ältere, rotbraune Lasur in der Mode des 16. Jahrhunderts.

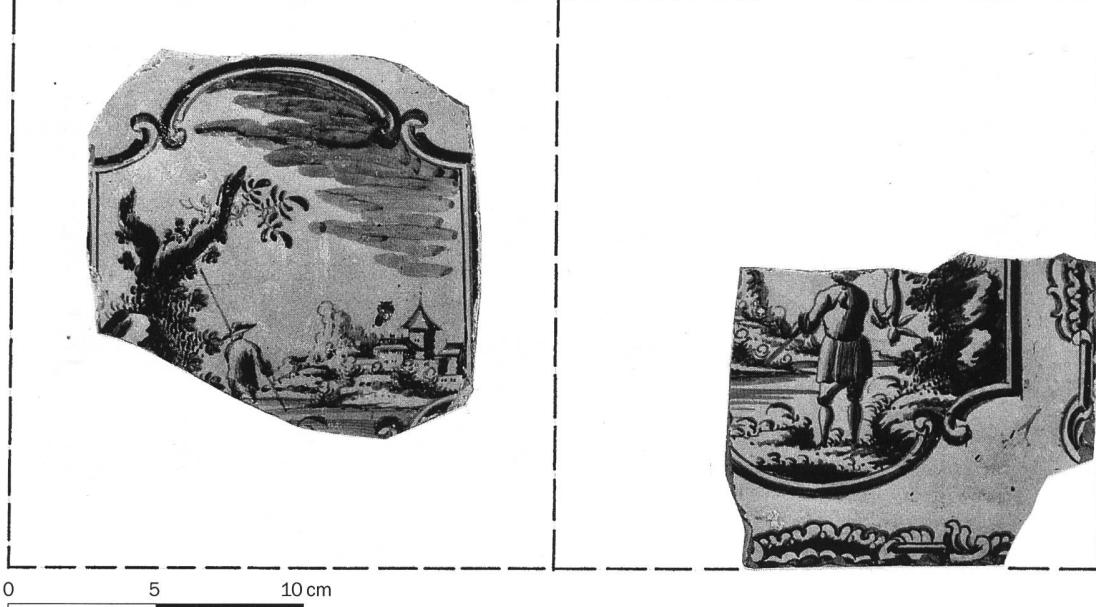
Abb. 14 Bruchstücke von zwei Ofenkacheln aus der Mitte des 18. Jahrhunderts. Blaue Dekorationen auf weißem Grund.

von hundert Talern bat und zwar «... in Be-tracht seines ihm ohnverhoft zugestossenen Ohnglücks da die einte Maur seines Hauses ... den Einsturz bethrowe ...» (Ratsmanual 261/1758/ Seite 875 f. vom 11. Oktober 1758). Der Rat trat auf dieses Gesuch ein und be-willigte gleichzeitig das anbegehrte Bauholz. Von der damals entstandenen Innenausstattung blieb mit Ausnahme von zwei Frag-menten bemalter Ofenkacheln nichts erhal-ten (Abb. 14).

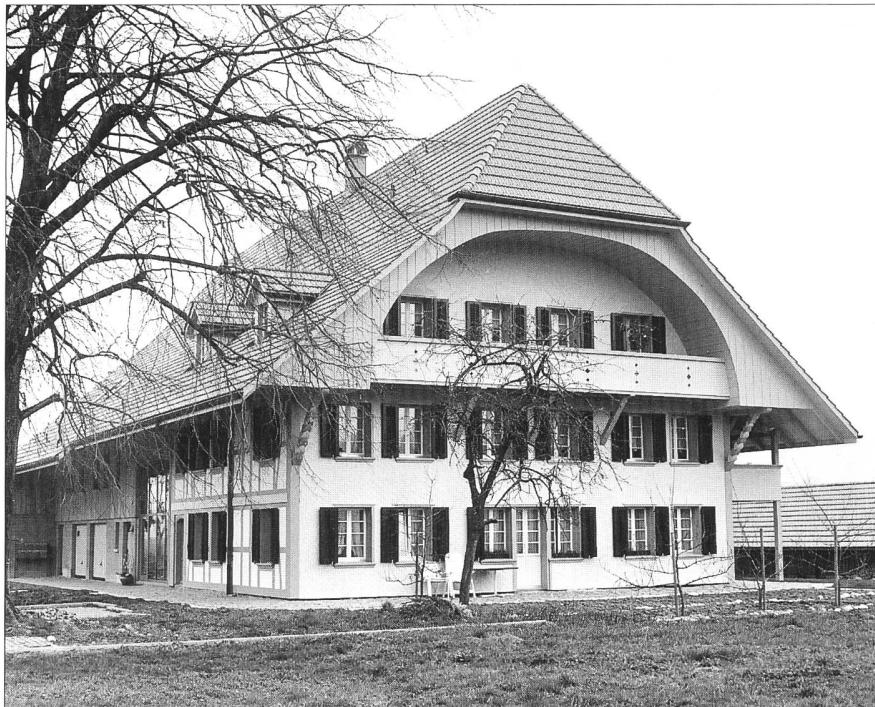
Das 1834 erbaute stattliche Bauernhaus steht unter kantonalem Denkmalschutz. Wie so oft wurde auch dieses Gebäude nicht mehr landwirtschaftlich genutzt, so dass für den ehemaligen Ökonomieteil und das grosse Dachvolumen eine neue Nutzung gefunden werden musste. Unter Berücksichtigung der Substanz und des Charakters des bestehenden Gebäudes wurden mehrere Wohnungen integriert. Der Wohnteil und der Dachstuhl konnten in ihrer Struktur und Bausubstanz weitgehend erhalten bleiben, während der ehemalige Ökonomieteil neu aufgebaut wurde. Die Veränderungen infolge der neuen Nutzung wie Dachaufbauten, Balkone und Fensteröffnungen wurden auf ein notwendiges Minimum reduziert. Besondere Aufmerksamkeit wurde den Materialien und Farben im äusseren Erscheinungsbild geschenkt. Trotz den Veränderungen integriert sich das Gebäude wieder gut in die ländliche Umgebung. Der alte Speicher vor der Südfassade wurde leider abgebrochen, da er in einem relativ schlechten Zustand war. *M. Schmid*

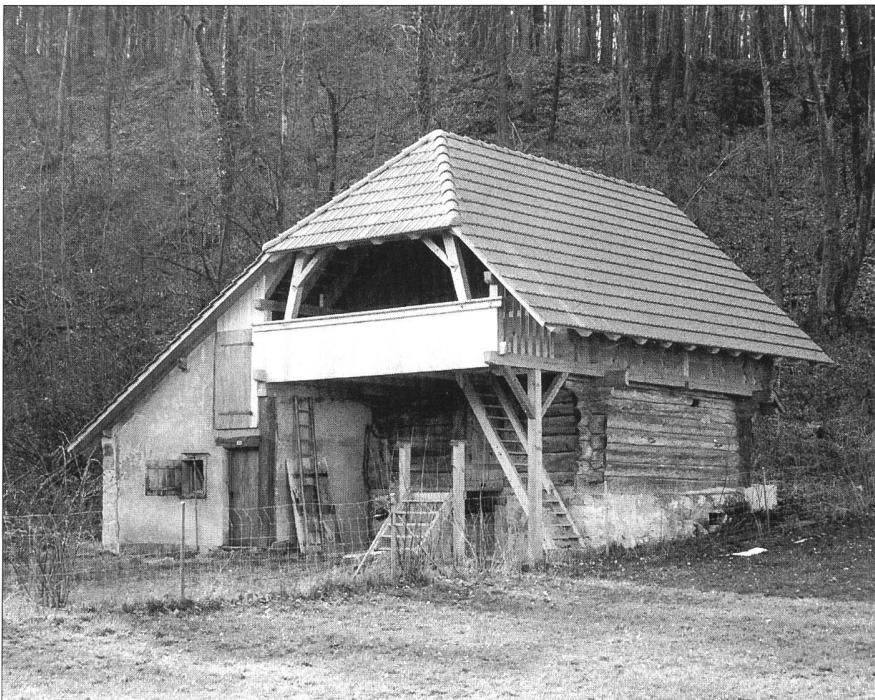
Der wohl aus dem 17. Jahrhundert stammende, in Blockbauweise erstellte Speicher am Fuss des Birchi gehört zum bäuerlichen Zuchwil, das am Asylweg noch ansatzweise erhalten ist. Der Speicher ist wohl in mehreren Etappen entstanden. Während das Erdgeschoss mit über Eck verzahnten Hälblingen errichtet ist, besteht das Obergeschoss aus einer in den Ecken ebenfalls verzahnten Bohlenständerkonstruktion, die allseits etwas vorsteht. Der Zustand des Speichers war derart schlecht, dass die Konstruktion auseinanderzubrechen drohte. Um ihn vor dem Zerfall zu bewahren, wurde er sorgfältig restauriert, wobei der Oberbau weitgehend erneuert werden musste. *M. Schmid*

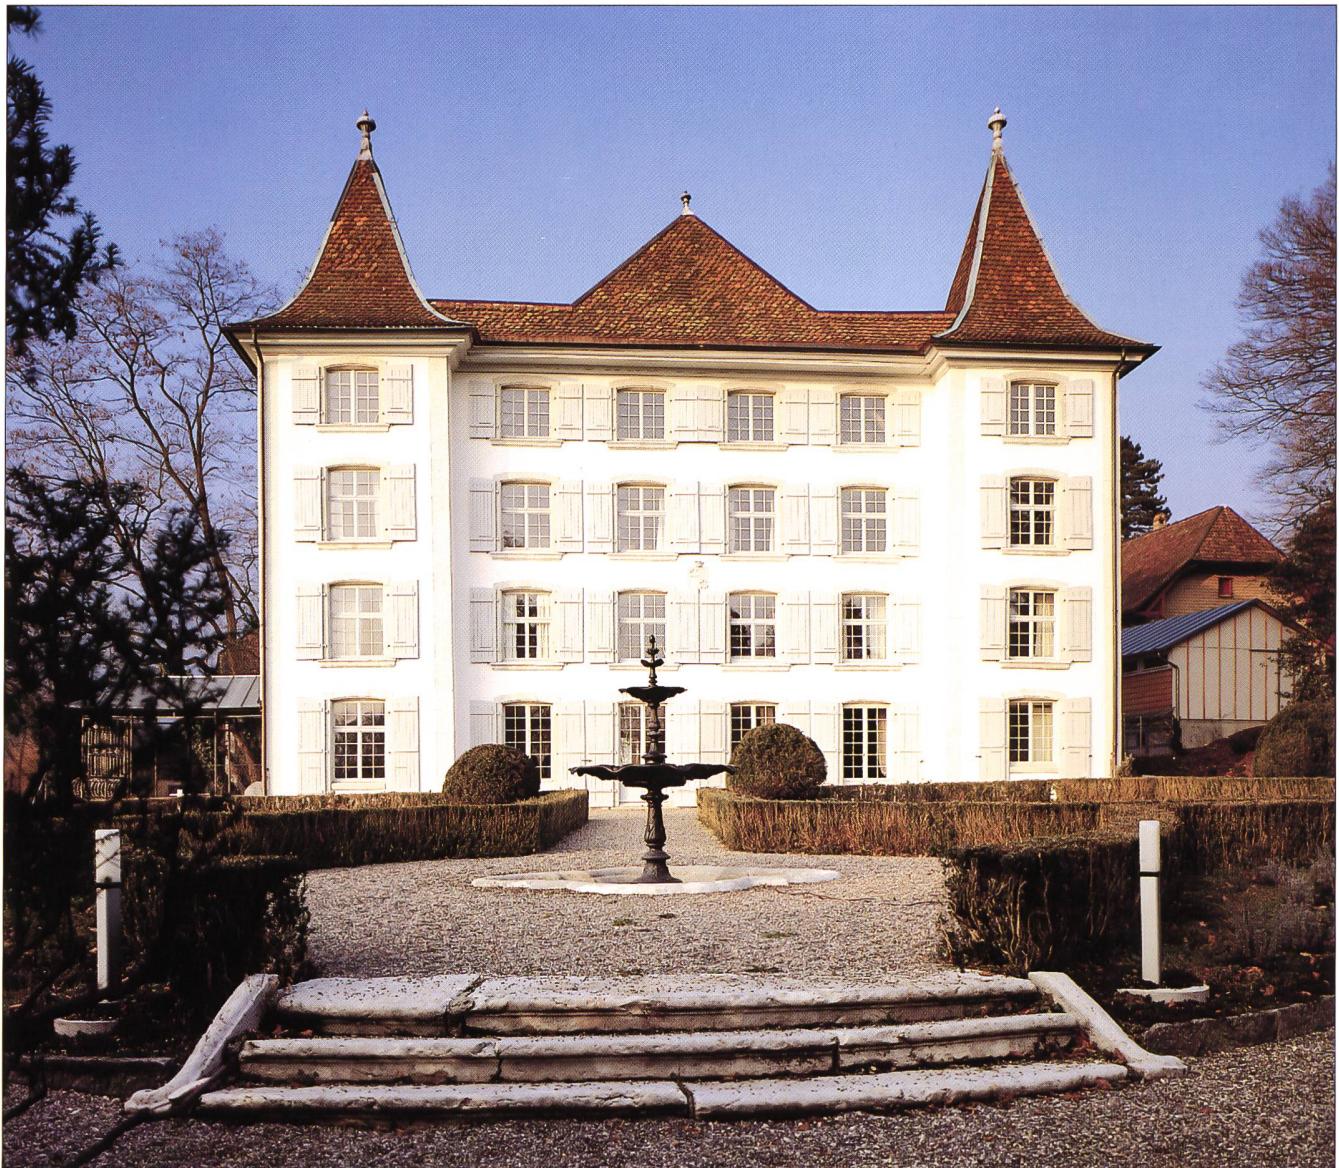
Abb. 5 Südseite nach der Renovation von 1994/95.

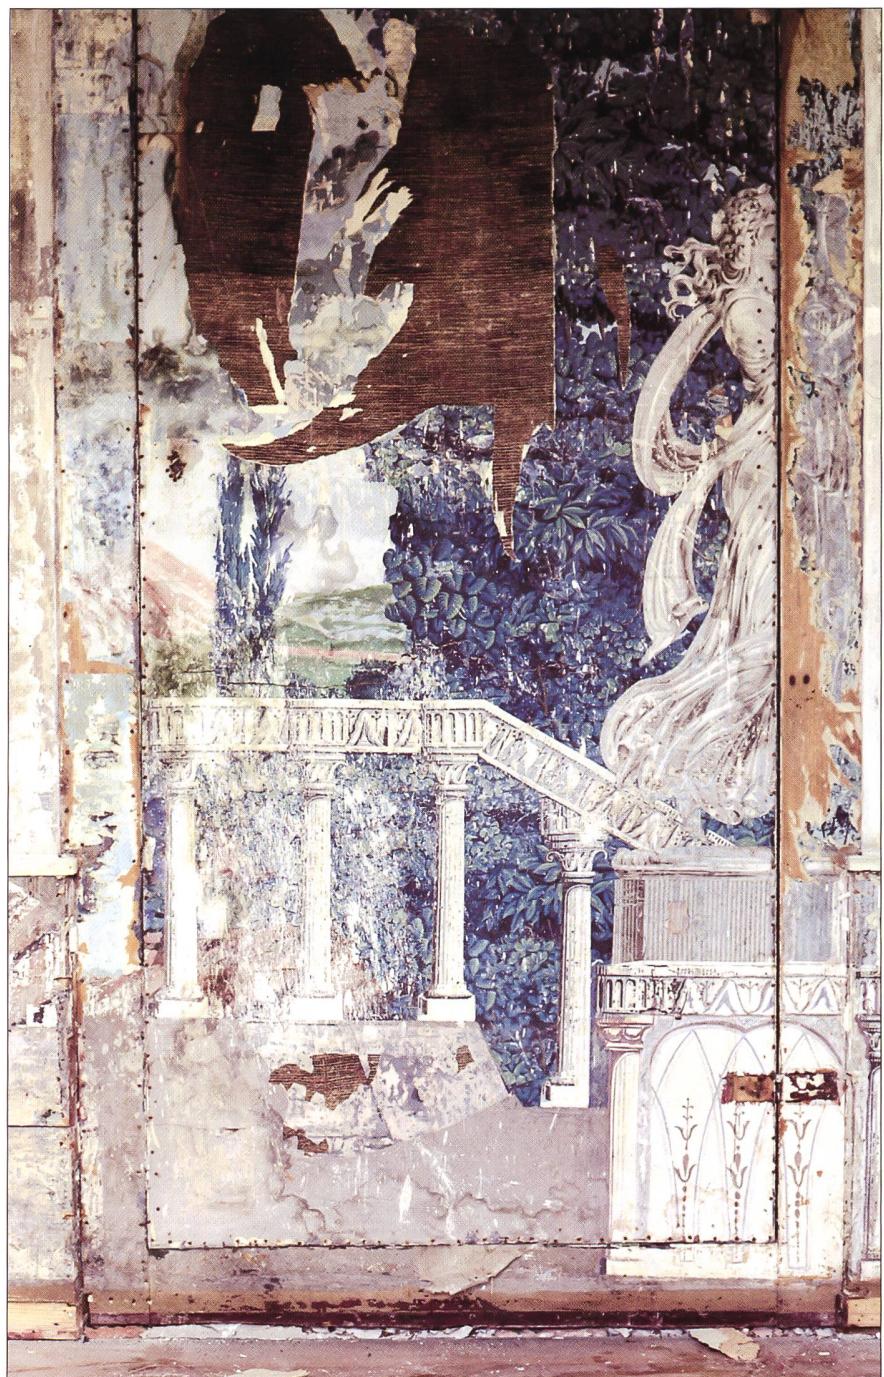
Abb. 22 Tapetenreste aus der ersten Hälfte des 19. Jahrhunderts im 2. Obergeschoss, Turmzimmer Ost.

der Folge nur von 1876–1878 Besitzer und veräusserten danach den Hof. Unter der Familie Altermatt fanden zumindest im Herrenhaus keine grösseren baulichen Veränderungen statt. Aus der Besitzphase im frühen 19. Jahrhundert stammen lediglich einige Tapetenreste, die eher auf zurückhaltende und verschönernde Instandstellungen schliessen lassen (Abb. 22). Erst unter den Tugginern (1836–1876) wurden grössere Erneuerungen und Anpassungen an einen zeit- und standesgemässen Wohnkomfort vorgenommen. Die Gebäudeversicherung wurde zwischen 1866 und 1879 von 37 000 auf 42 300 Franken erhöht. An die tugginerschen Erneuerungen erinnern heute noch zwei Familienwappen, das eine befindet sich als Gipsrelief an der Südfront eingelassen, das andere zierte plastisch den Mittelteil einer Türbekrönung in der Stube im ersten Obergeschoss (Abb. 23). Die Ausstattung dieser Stube kann aufgrund von Vergleichsbeispielen (Solothurn, Holbeinweg 10 und Hauptgasse 48) zweifelsfrei der Werkstatt von Ludwig Pfluger aus Solothurn zugeschrieben werden. Pfluger hat in den 1860/70er Jahren zahlreiche Fassaden und Innenräume in einem unverwechselbaren spätklassizistisch-historistischen Stil ausgestattet (Abb. 23, 24).

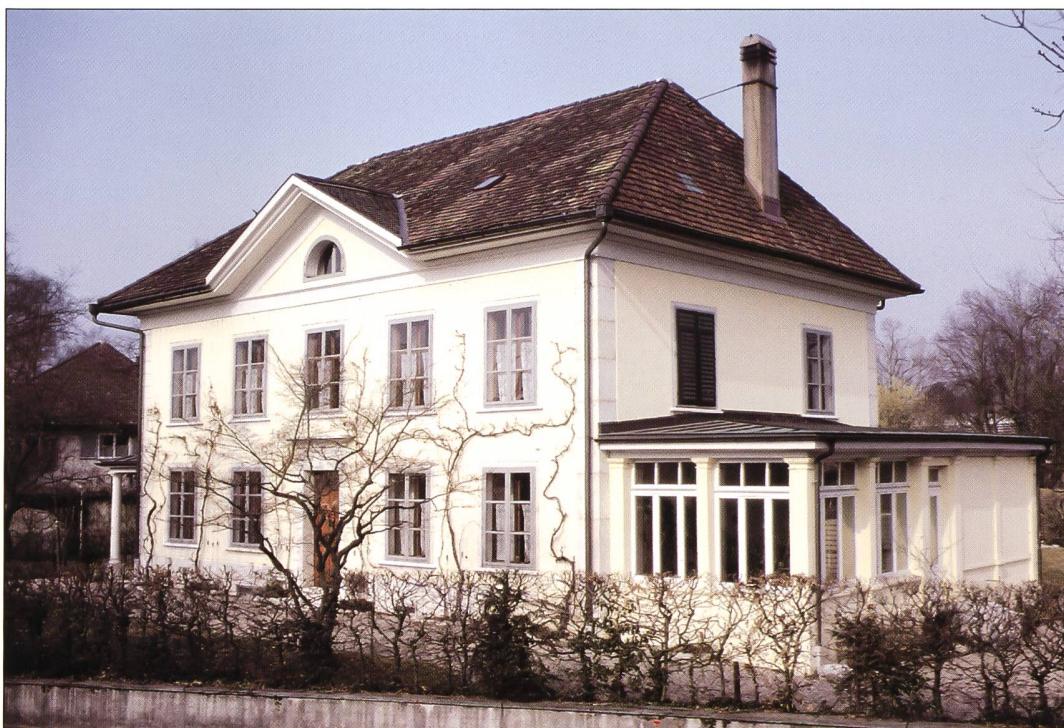
Abb. 3 Das Haus St.-Niklaus-Strasse 15 von 1840, nach der Fassadenrenovation von 1994.

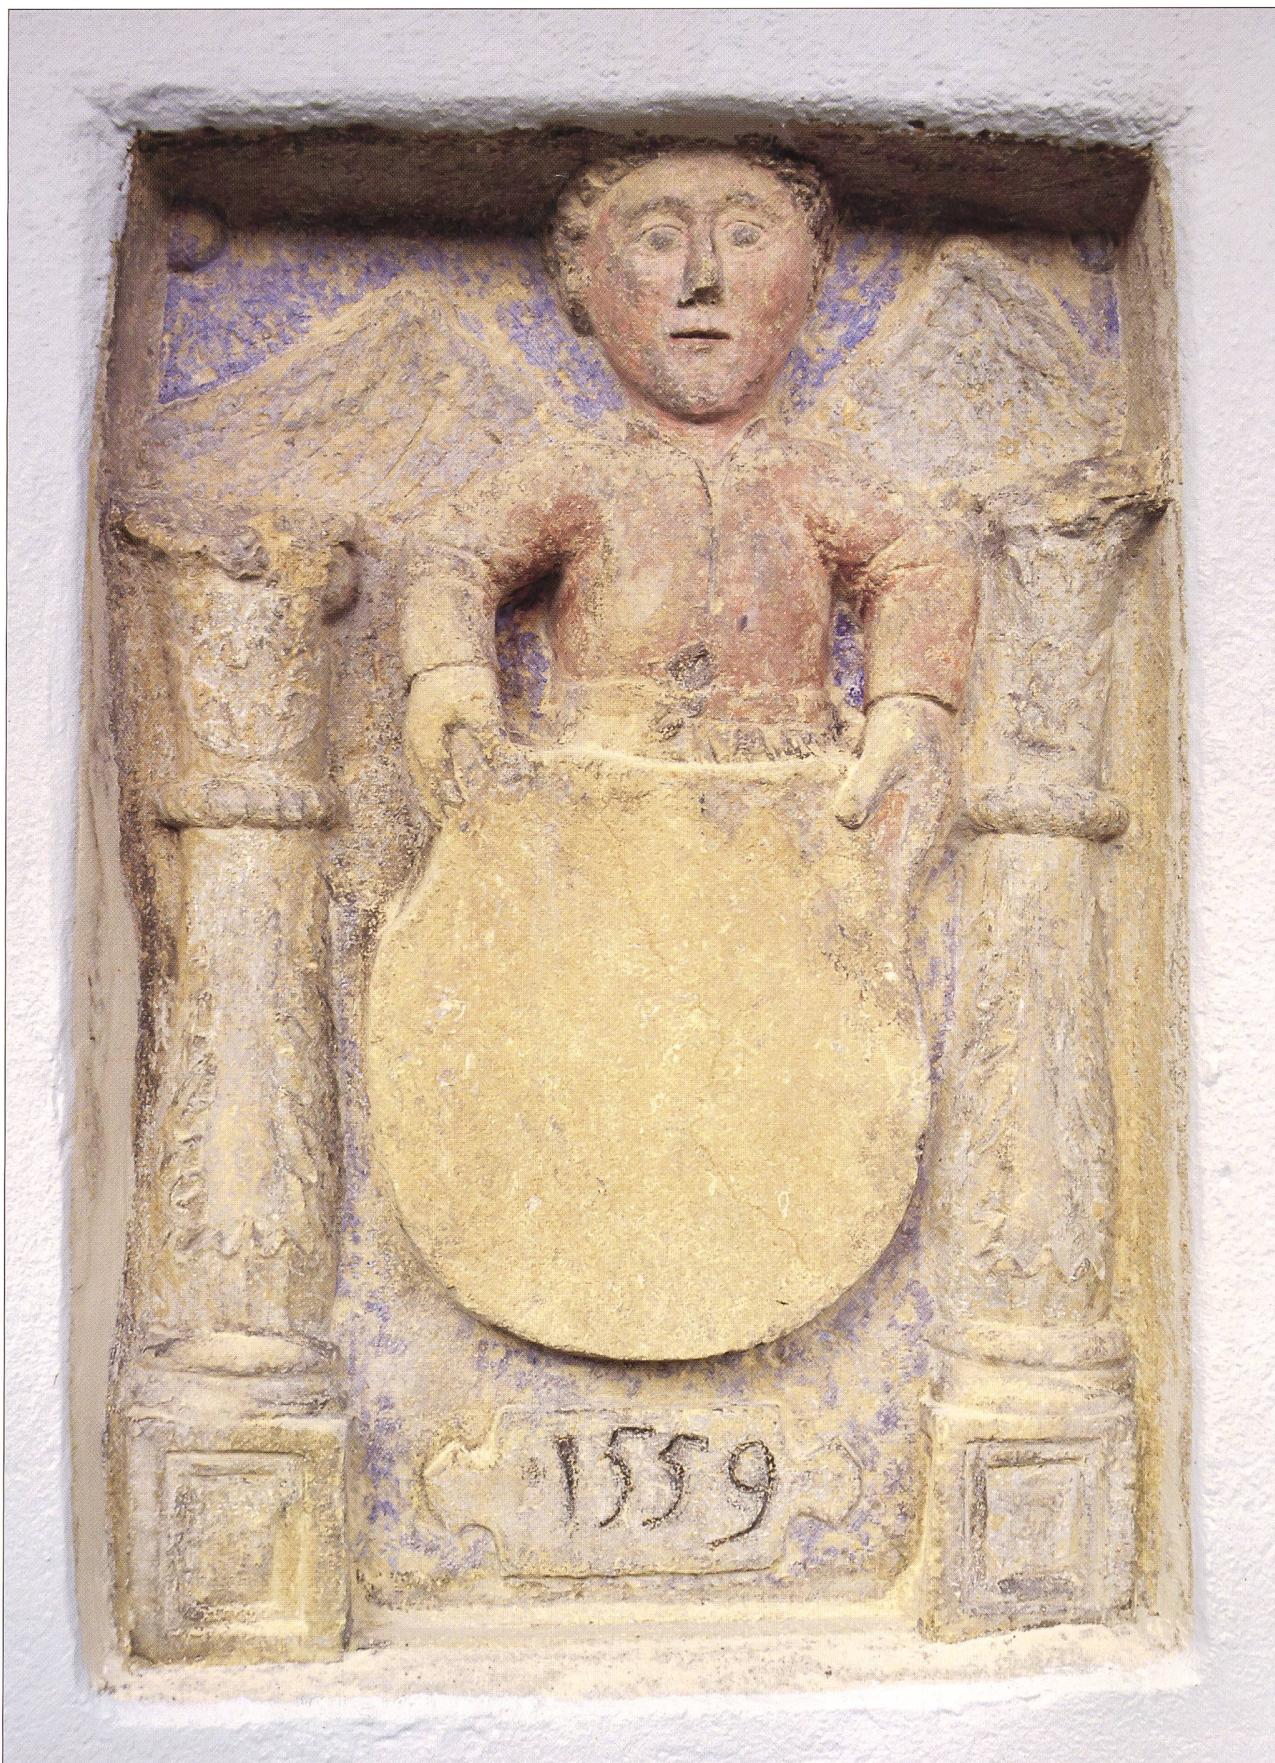
Abb. 1 Wappenrelief von 1559 nach der Restaurierung.
